4. 「長期に運転状態を維持」に関する確認結果

「安定運転条件検討結果報告」では、長期的に運転状態を維持するための対策として下表に示す項目を挙げており、今回の運転ではこれらの対策の妥当性も確認した。

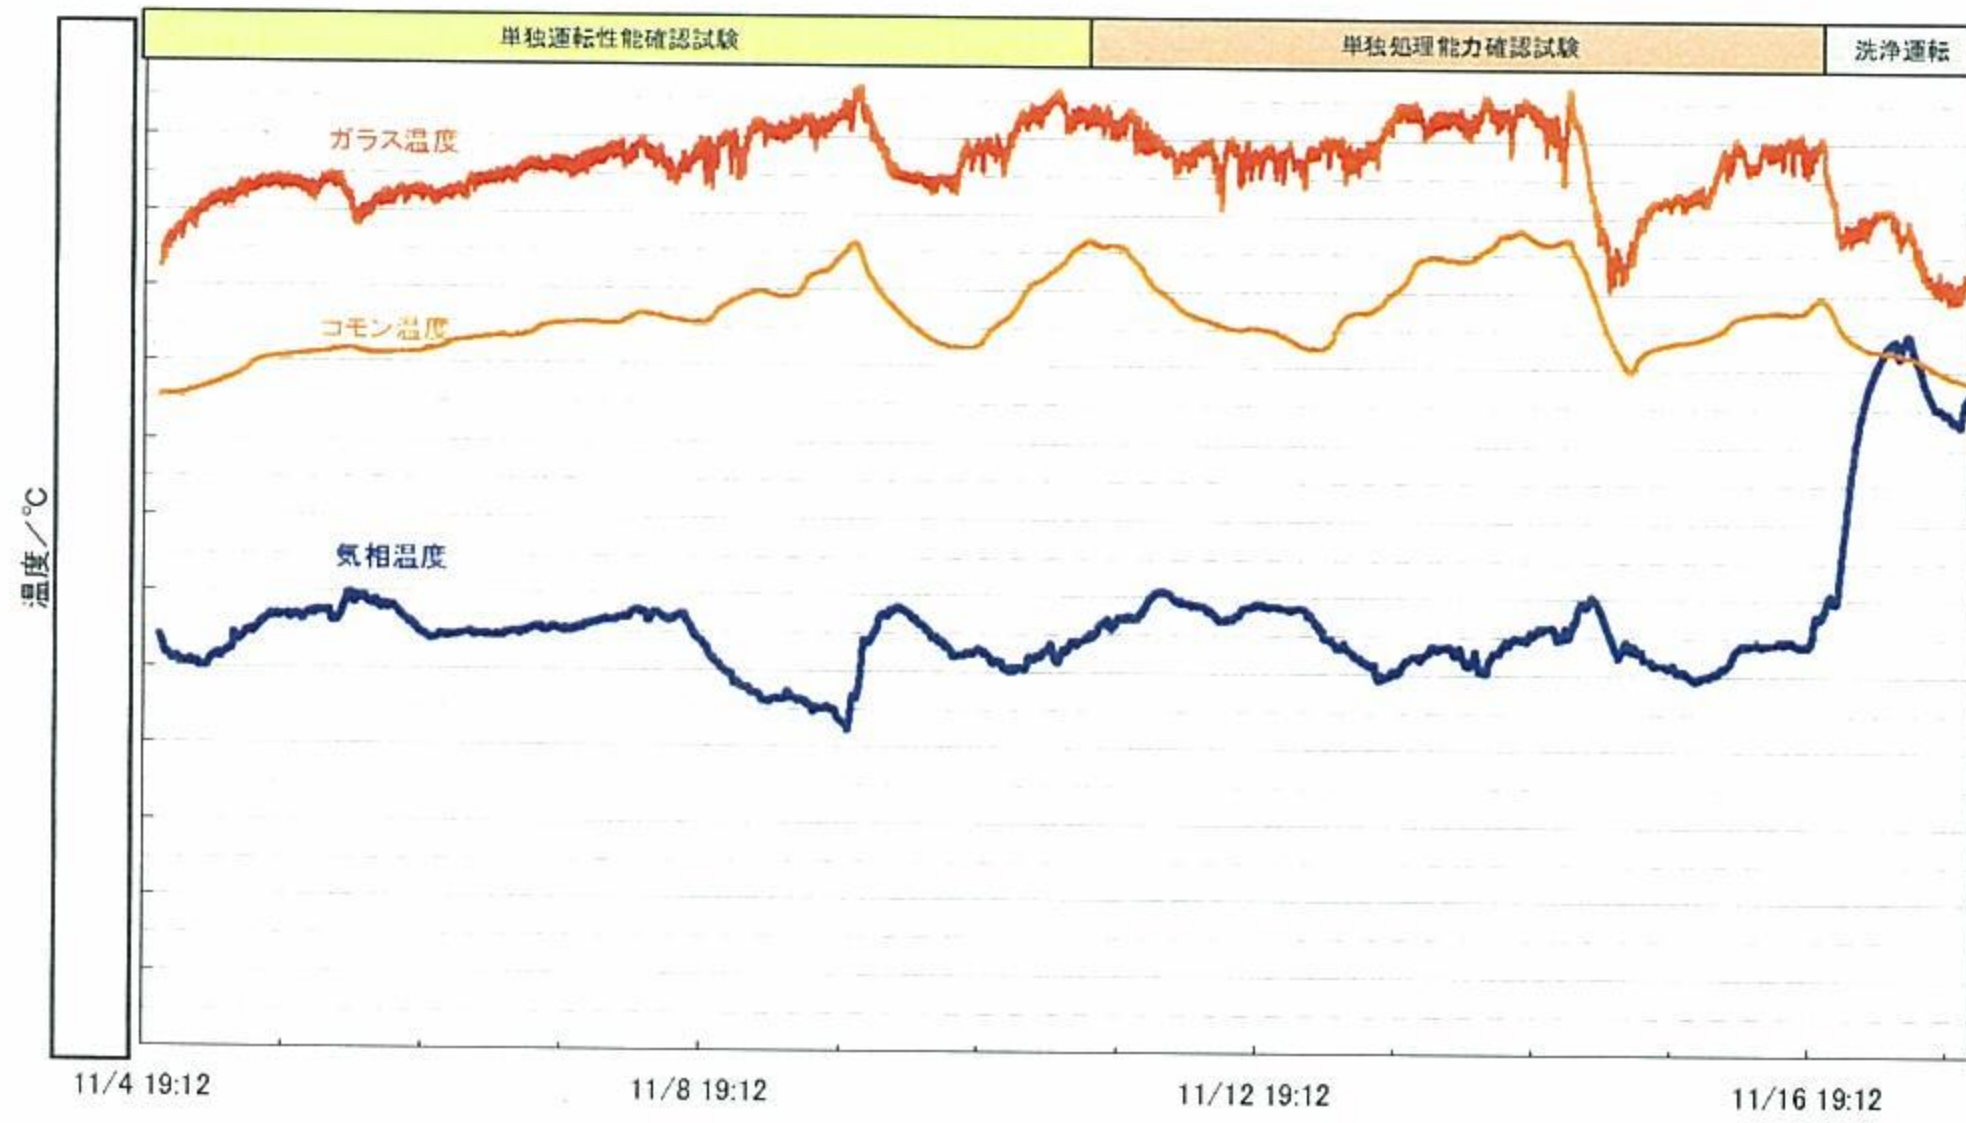
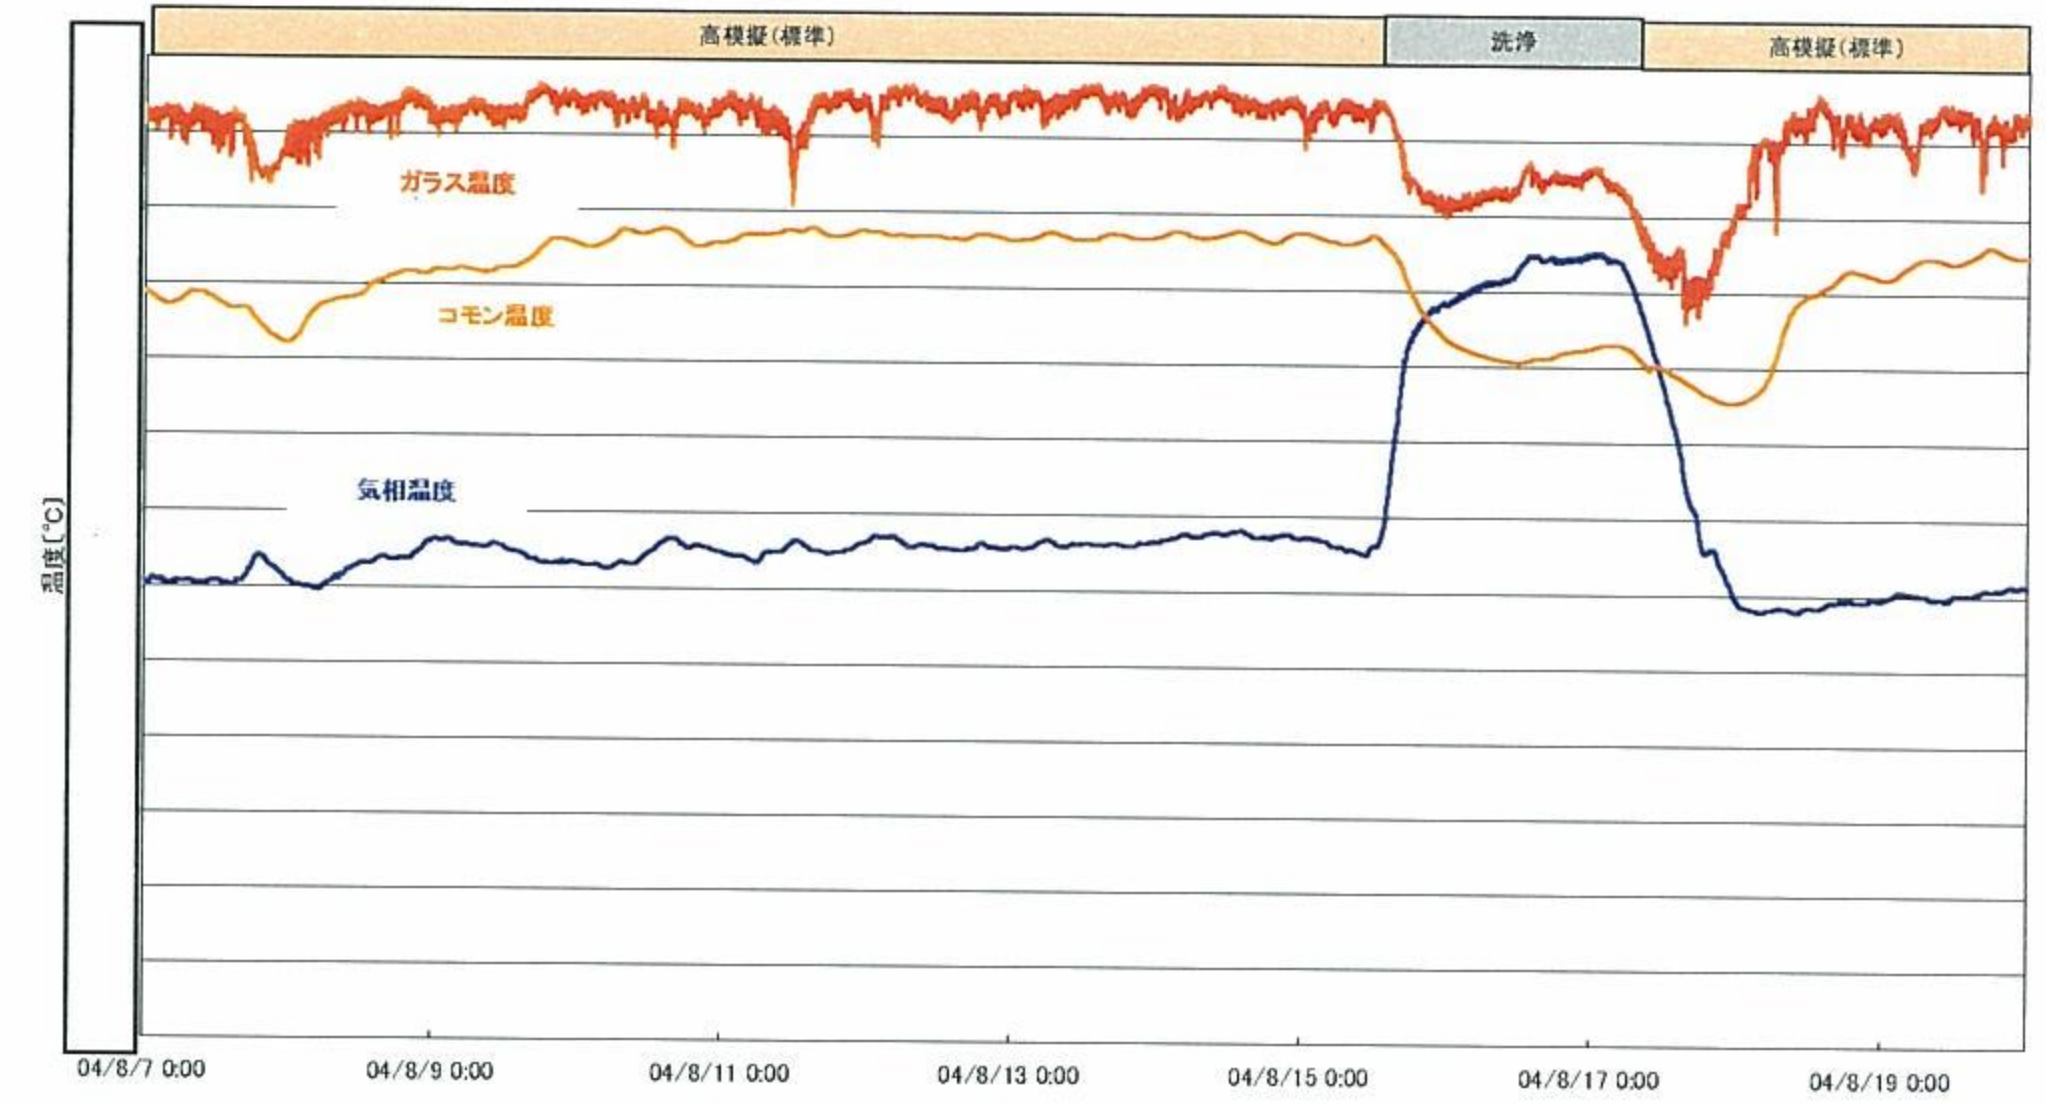
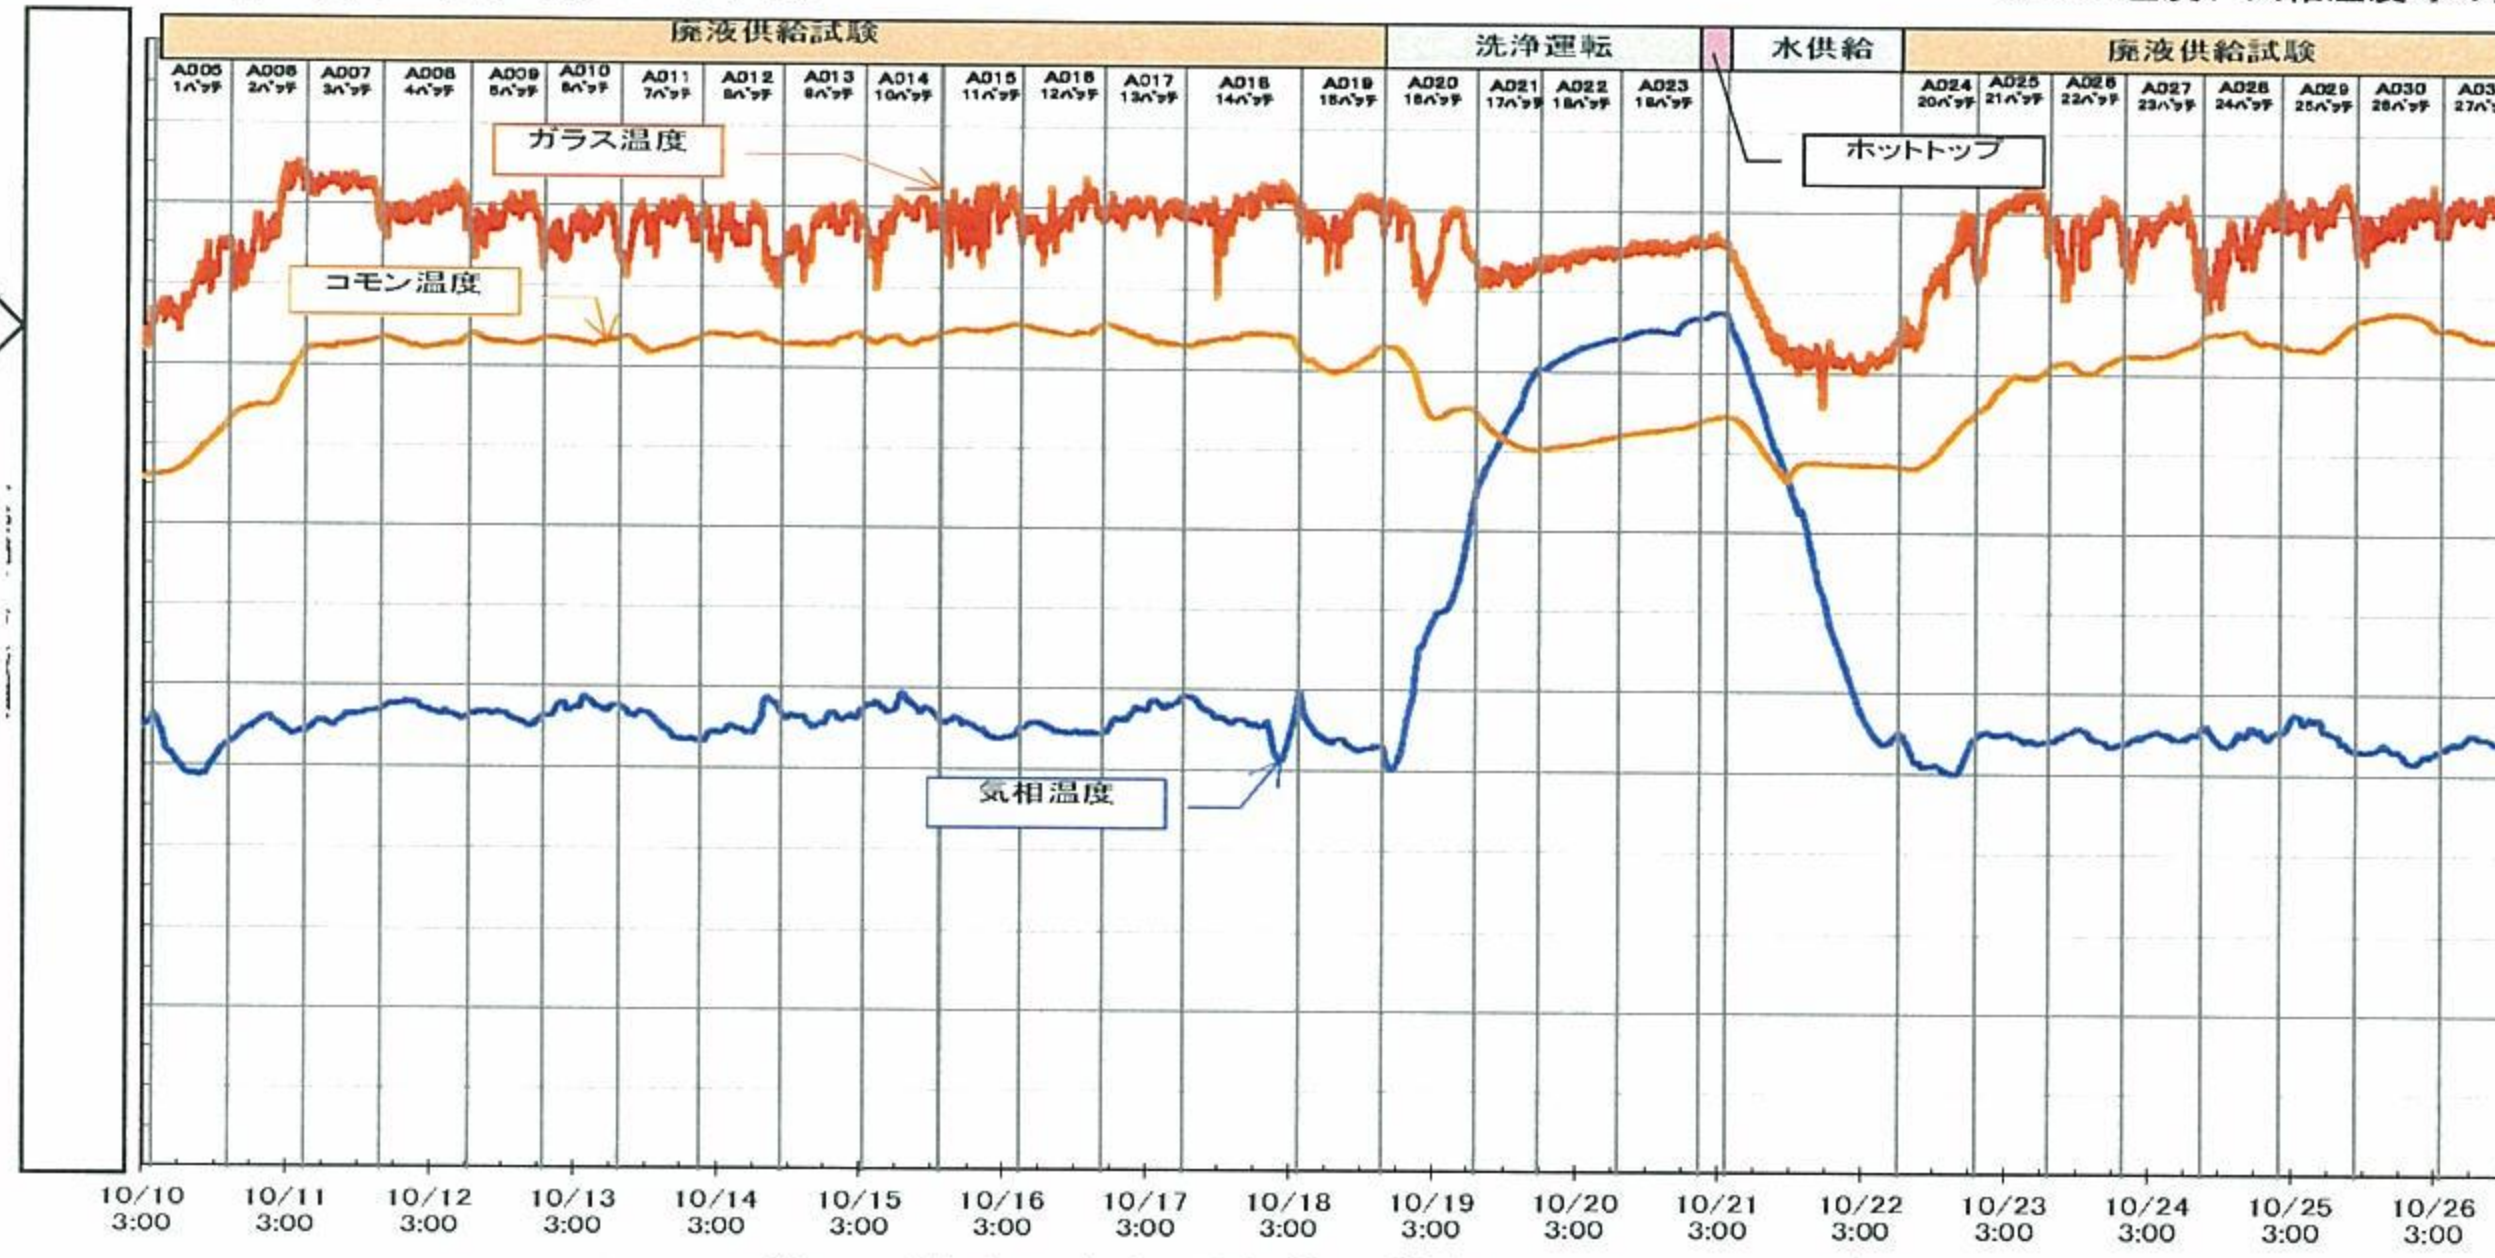
図-7 第4ステップ及びモックアップ試験との比較

廃液調整等の対策により
安定した運転状態の維持
が確認できた。

モックアップ試験と同等の運
転データが得られた

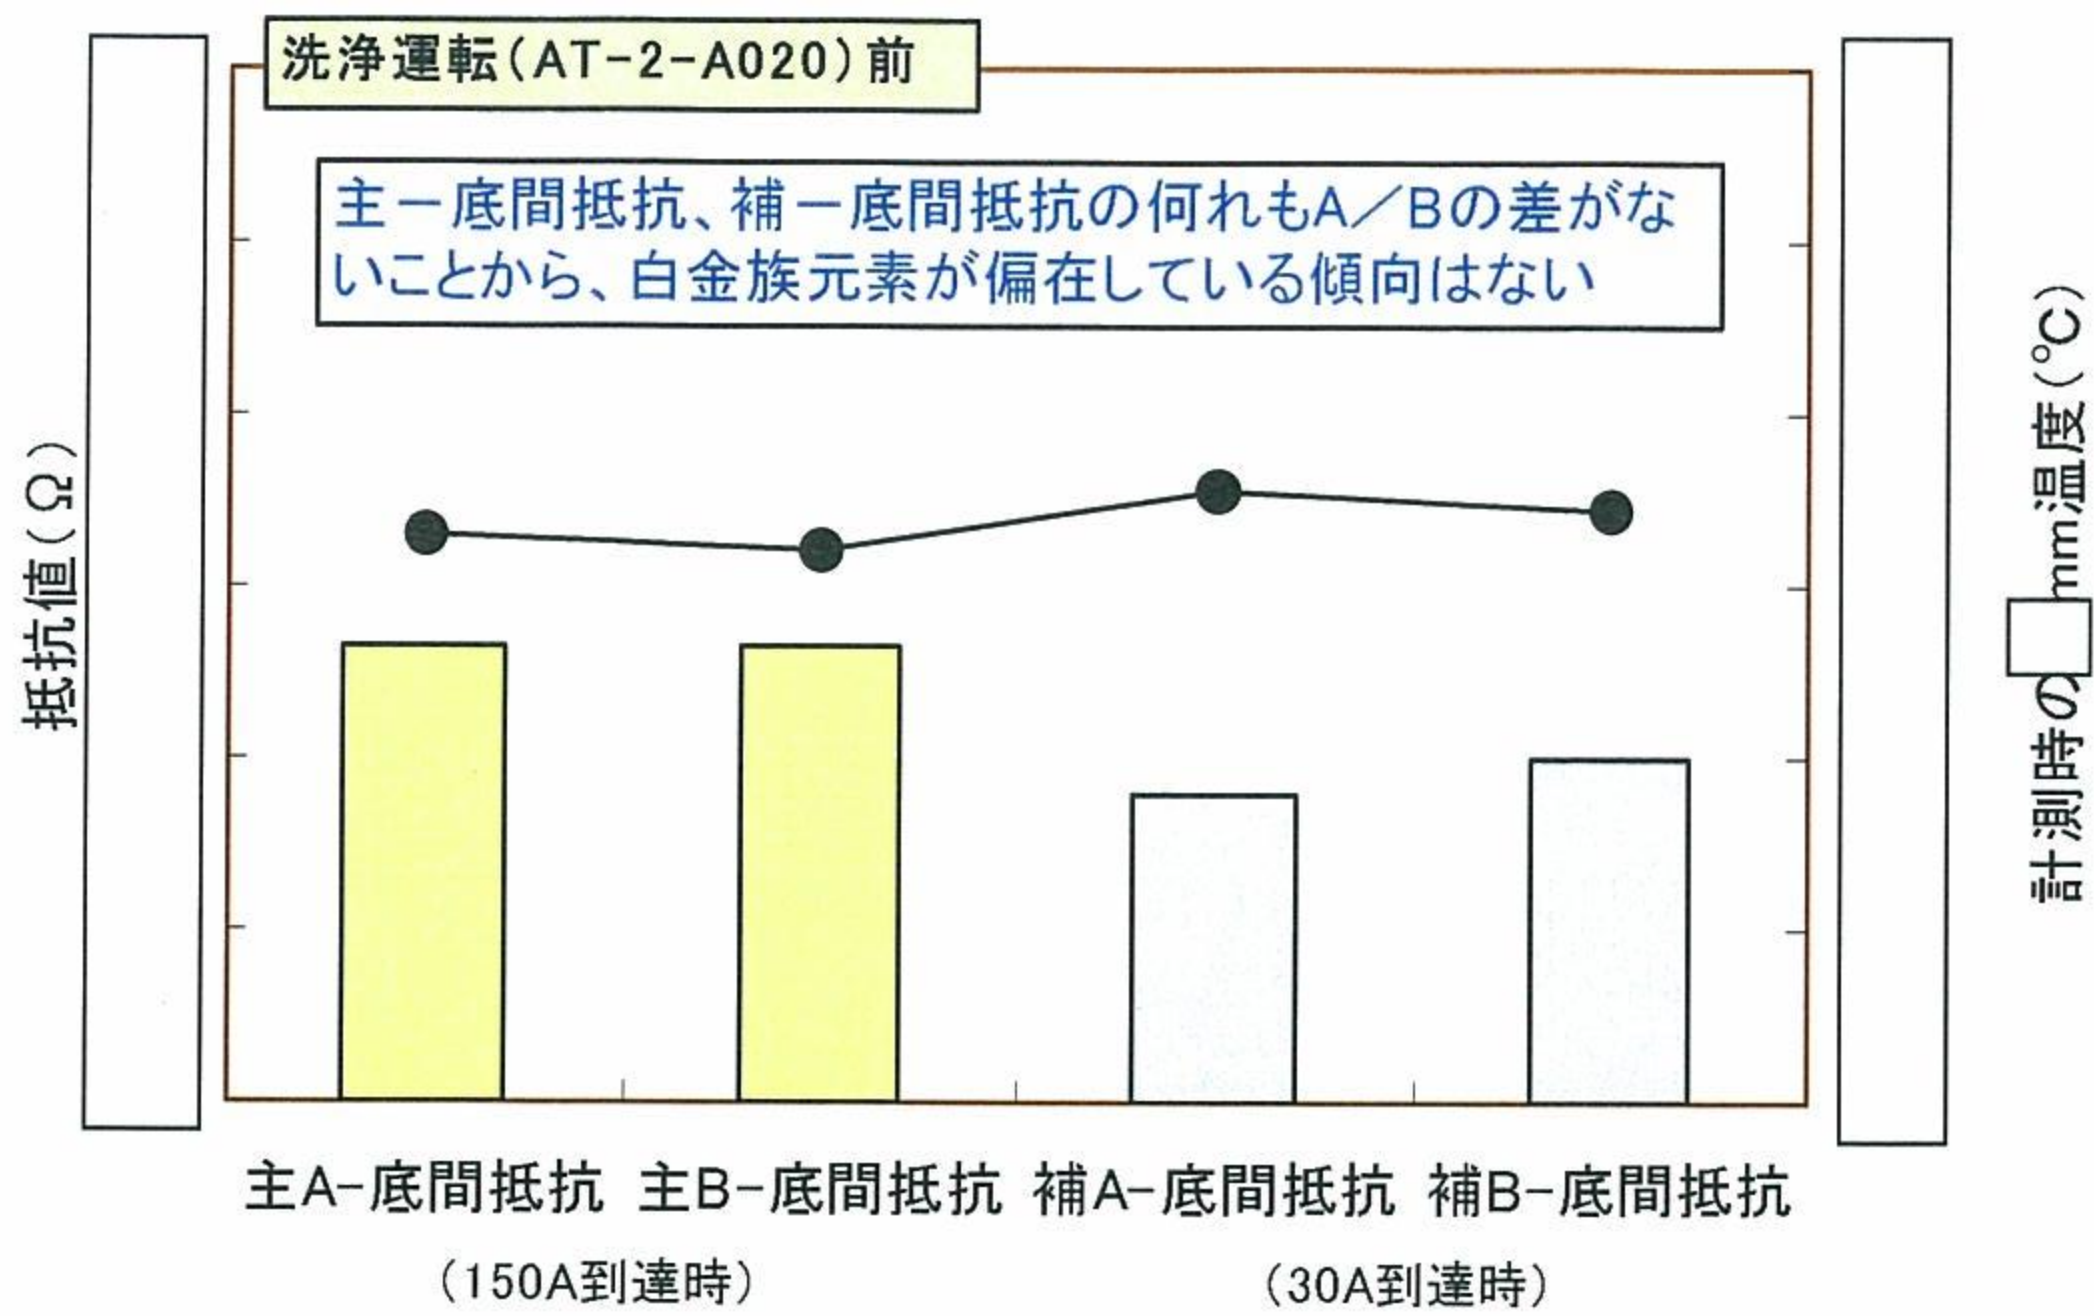
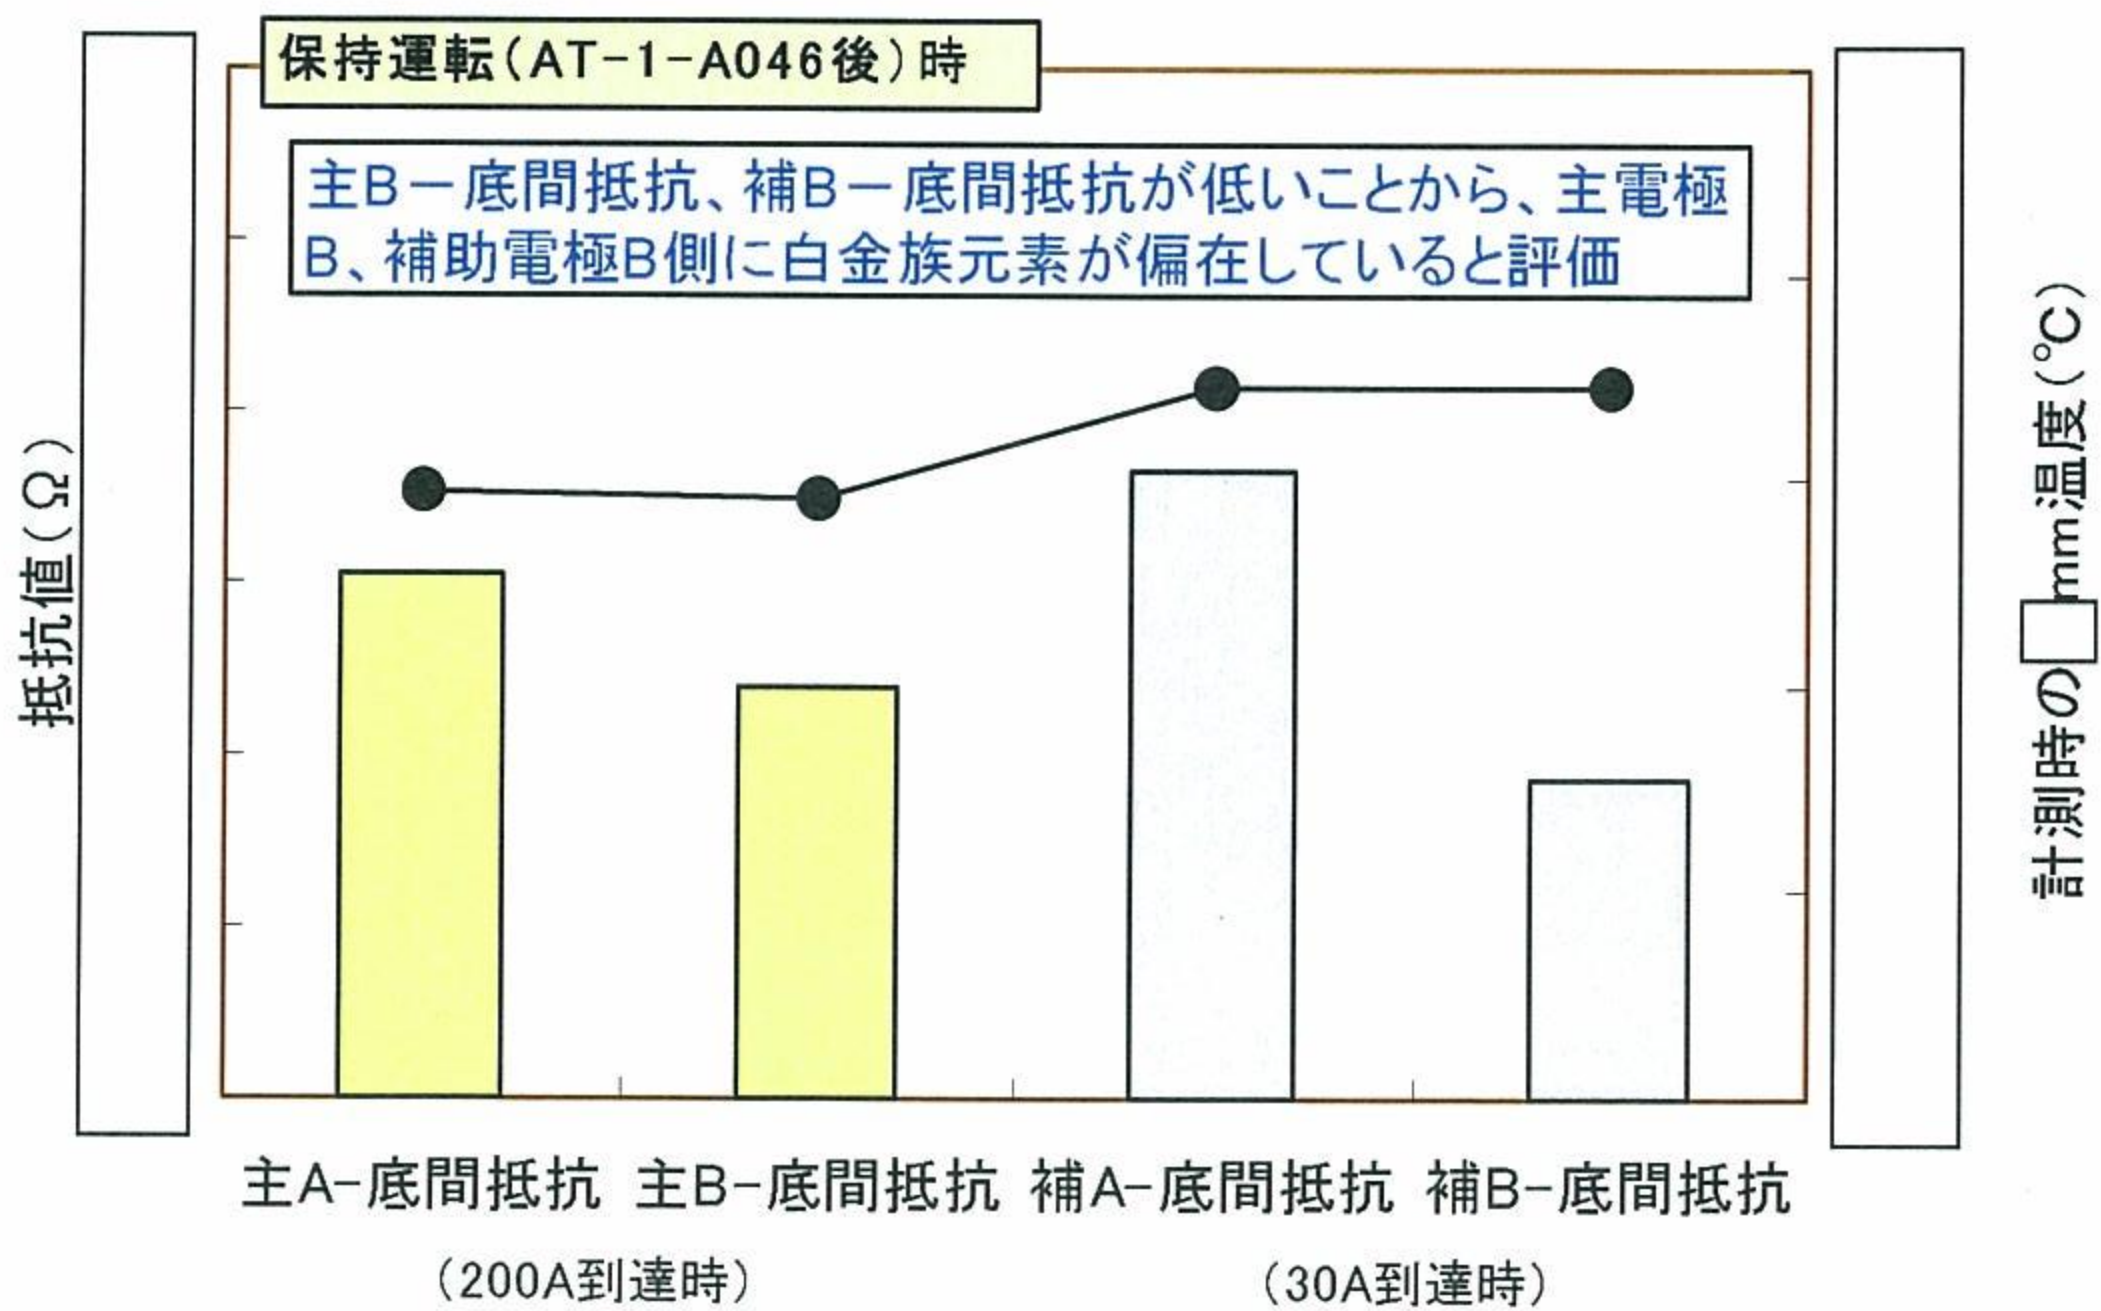
図-10 白金族元素の堆積部位の評価

- ・流下性低下に係る回復運転への移行判断指標については、15バッチ目（AT-2-A019）で、流下速度50kg/h到達時間及び流下速度100kg/h到達時間が「洗浄運転」の判断基準に達し、「洗浄運転」に該当する項目が2つとなったため、回復運転（洗浄運転）に移行した。
- ・白金族元素の堆積部位を推定するため、回復運転（洗浄運転）に移行する前に主-底間加熱時の補助電極A/B昇温差を評価するとともに、主A-底間抵抗、主B-底間抵抗、補A-底間抵抗、補B-底間抵抗を測定した。その結果、補助電極A/B昇温差は運転開始時からほぼ同じ傾向であることを確認している。また主A-底間抵抗と主B-底間抵抗の差及び補A-底間抵抗と補B-底間抵抗の差がないことを確認した。測定結果を図-10に示す。このことから、白金族元素の偏在がないと評価し、回復運転（洗浄運転）で回復できると判断した。
- ・「回復運転フロー」に基づいて2バッチの回復運転（洗浄運転）を実施したが、改善効果の判断基準を満足しなかったため、「回復運転フロー」に基づきさらに2バッチの回復運転（洗浄運転）を行った。その結果、改善効果の判断基準を満足したことから、廃液供給を再開した。回復運転（洗浄運転）の結果を、図-11に示す。
- ・回復運転（洗浄運転）1バッチ目（AT-2-A020）で流下速度50kg/h到達時間及び流下速度100kg/h到達時間が長くなったのは、廃液供給を停止し模擬ガラスビーズを投入したことで仮焼層が無くなり、ガラス溶融炉内の白金族元素濃度分布及び温度分布が変わったことにより、流下性が低下したものと考えられる。
- ・回復運転（洗浄運転）3バッチ目（AT-2-A022）以降、流下性を運転初期と同程度まで回復させることができた。

第5ステップ 回復運転(洗淨運転)(AT-2-A020)前

第4ステップ 保持運転(AT-1-A046後)時
