4.3 回復運転への移行判断基準の改善

「法令報告（最終報告）」に記載した流下ノズル健全性及び流下性確認試験で得られた実績及び並びに今回の運転で得られたデータをもとに、「回復運転への移行判断基準」の改善を図った。改善した内容を以下に示す。

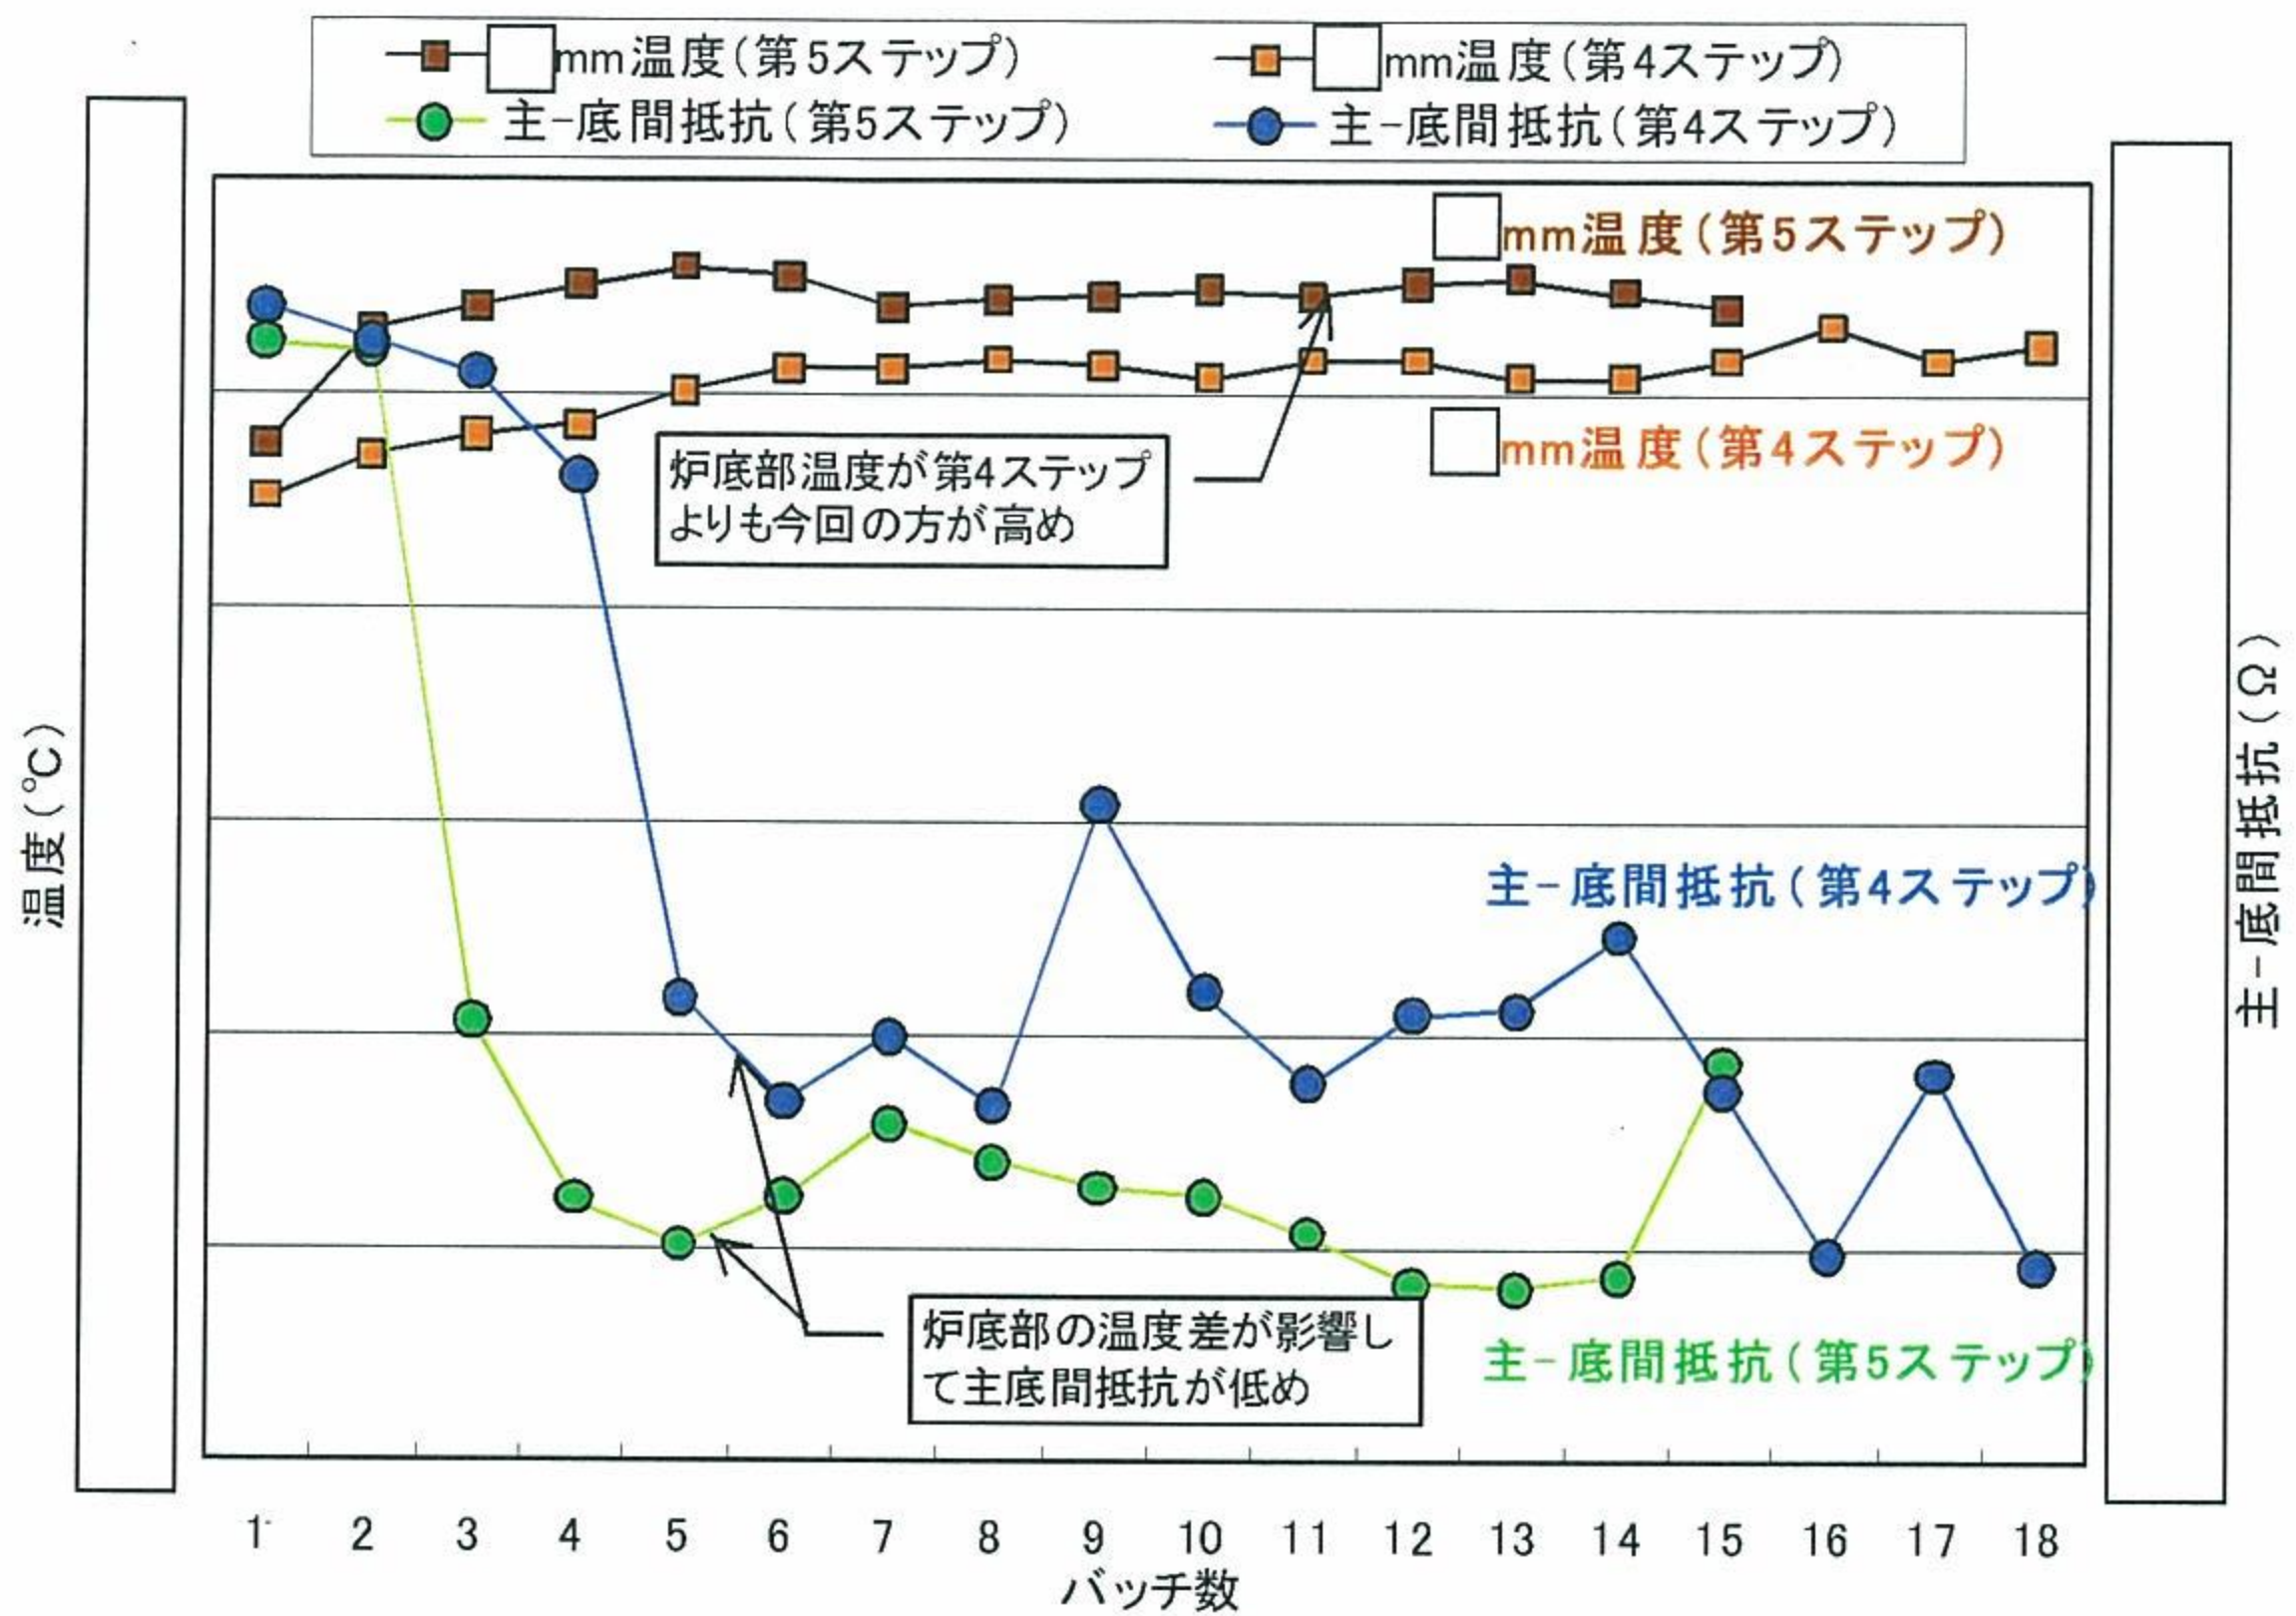
図-12 第4ステップと第5ステップの各バッチごとの□mm温度等の比較

流下ノズル健全性及び流下性確認試験では、全段加熱時の流下ノズル温度を °C以上、底部電極温度を °C程度とすることを確認している。これにより、第5ステップでは炉底温度を全体的に高く管理しているため、主一底間通電開始時の底部電極温度が第4ステップに比べて ~ °C程度高くなっていた。（図-12参照）

炉底部の温度が高くなると主一底間抵抗（200A到達時）が低くなる。そのため、白金族元素による炉底状況の悪化を正確に判断するには、第4ステップで定めた判断指標に対する温度の影響を取り除く必要があり、実測した主一底間抵抗（200A到達時）の温度換算が必要である。

以上から、主一底間抵抗（200A到達時）の温度による変化を評価し、主一底間抵抗（200A到達時）を温度換算することとした。また、今後の運転

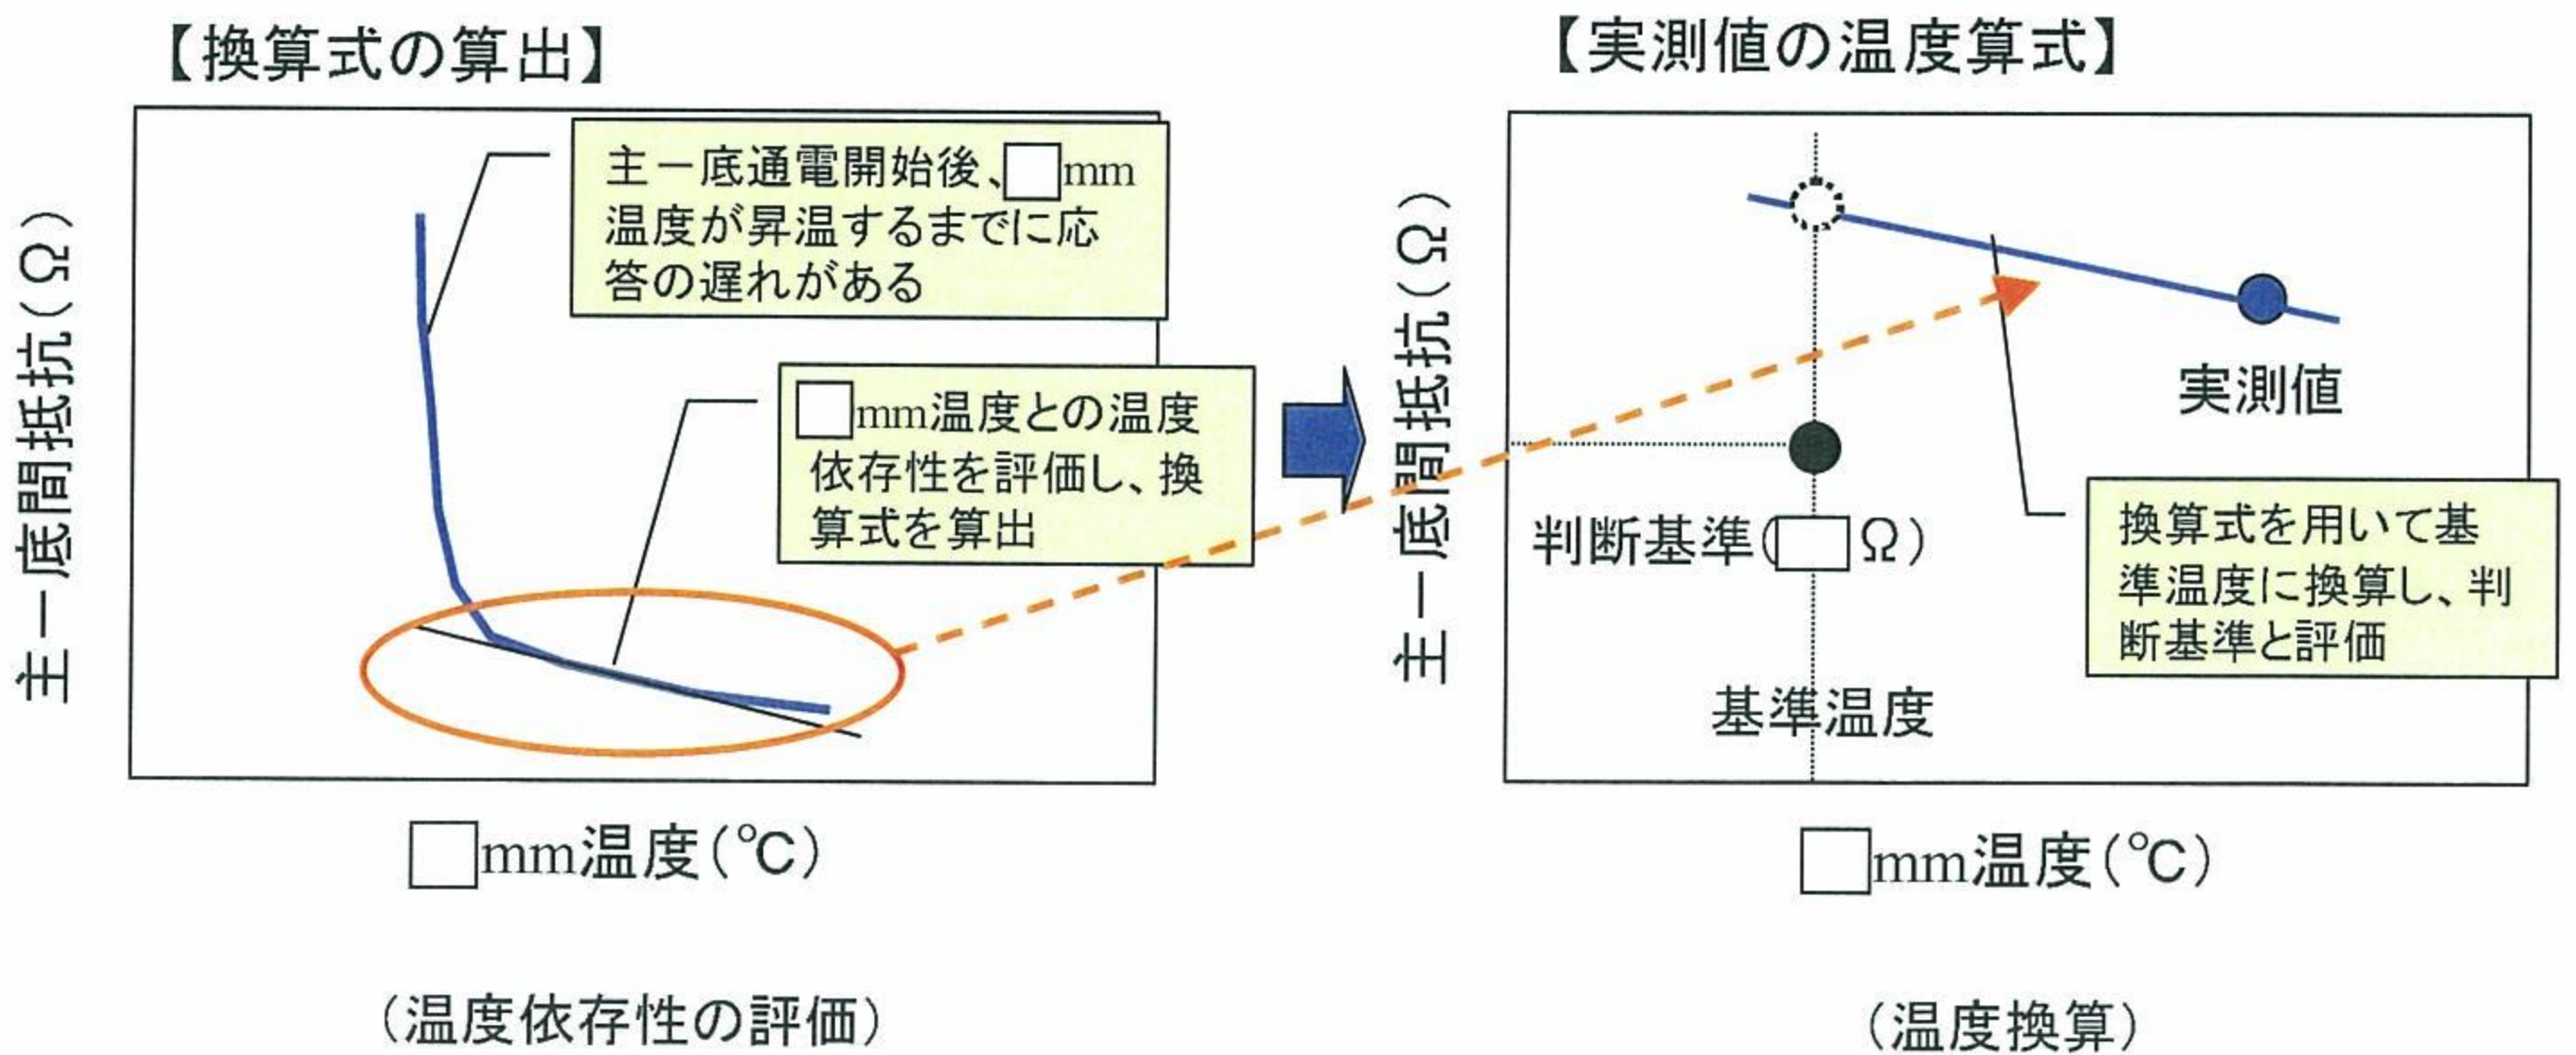
図-13 主-底間抵抗の温度による変化及び温度換算

主-底間抵抗（最小値）については、第5ステップの安定した運転が継続していたバッチにおいても判断指標の「要注意」を下回っていることから、判断指標の妥当性についてさらなるデータの蓄積が重要である。

このため、主-底間抵抗（最小値）は、当面は参考値とし、データの蓄積を図っていくものとした。（図-13、図-14中 a. 参照）

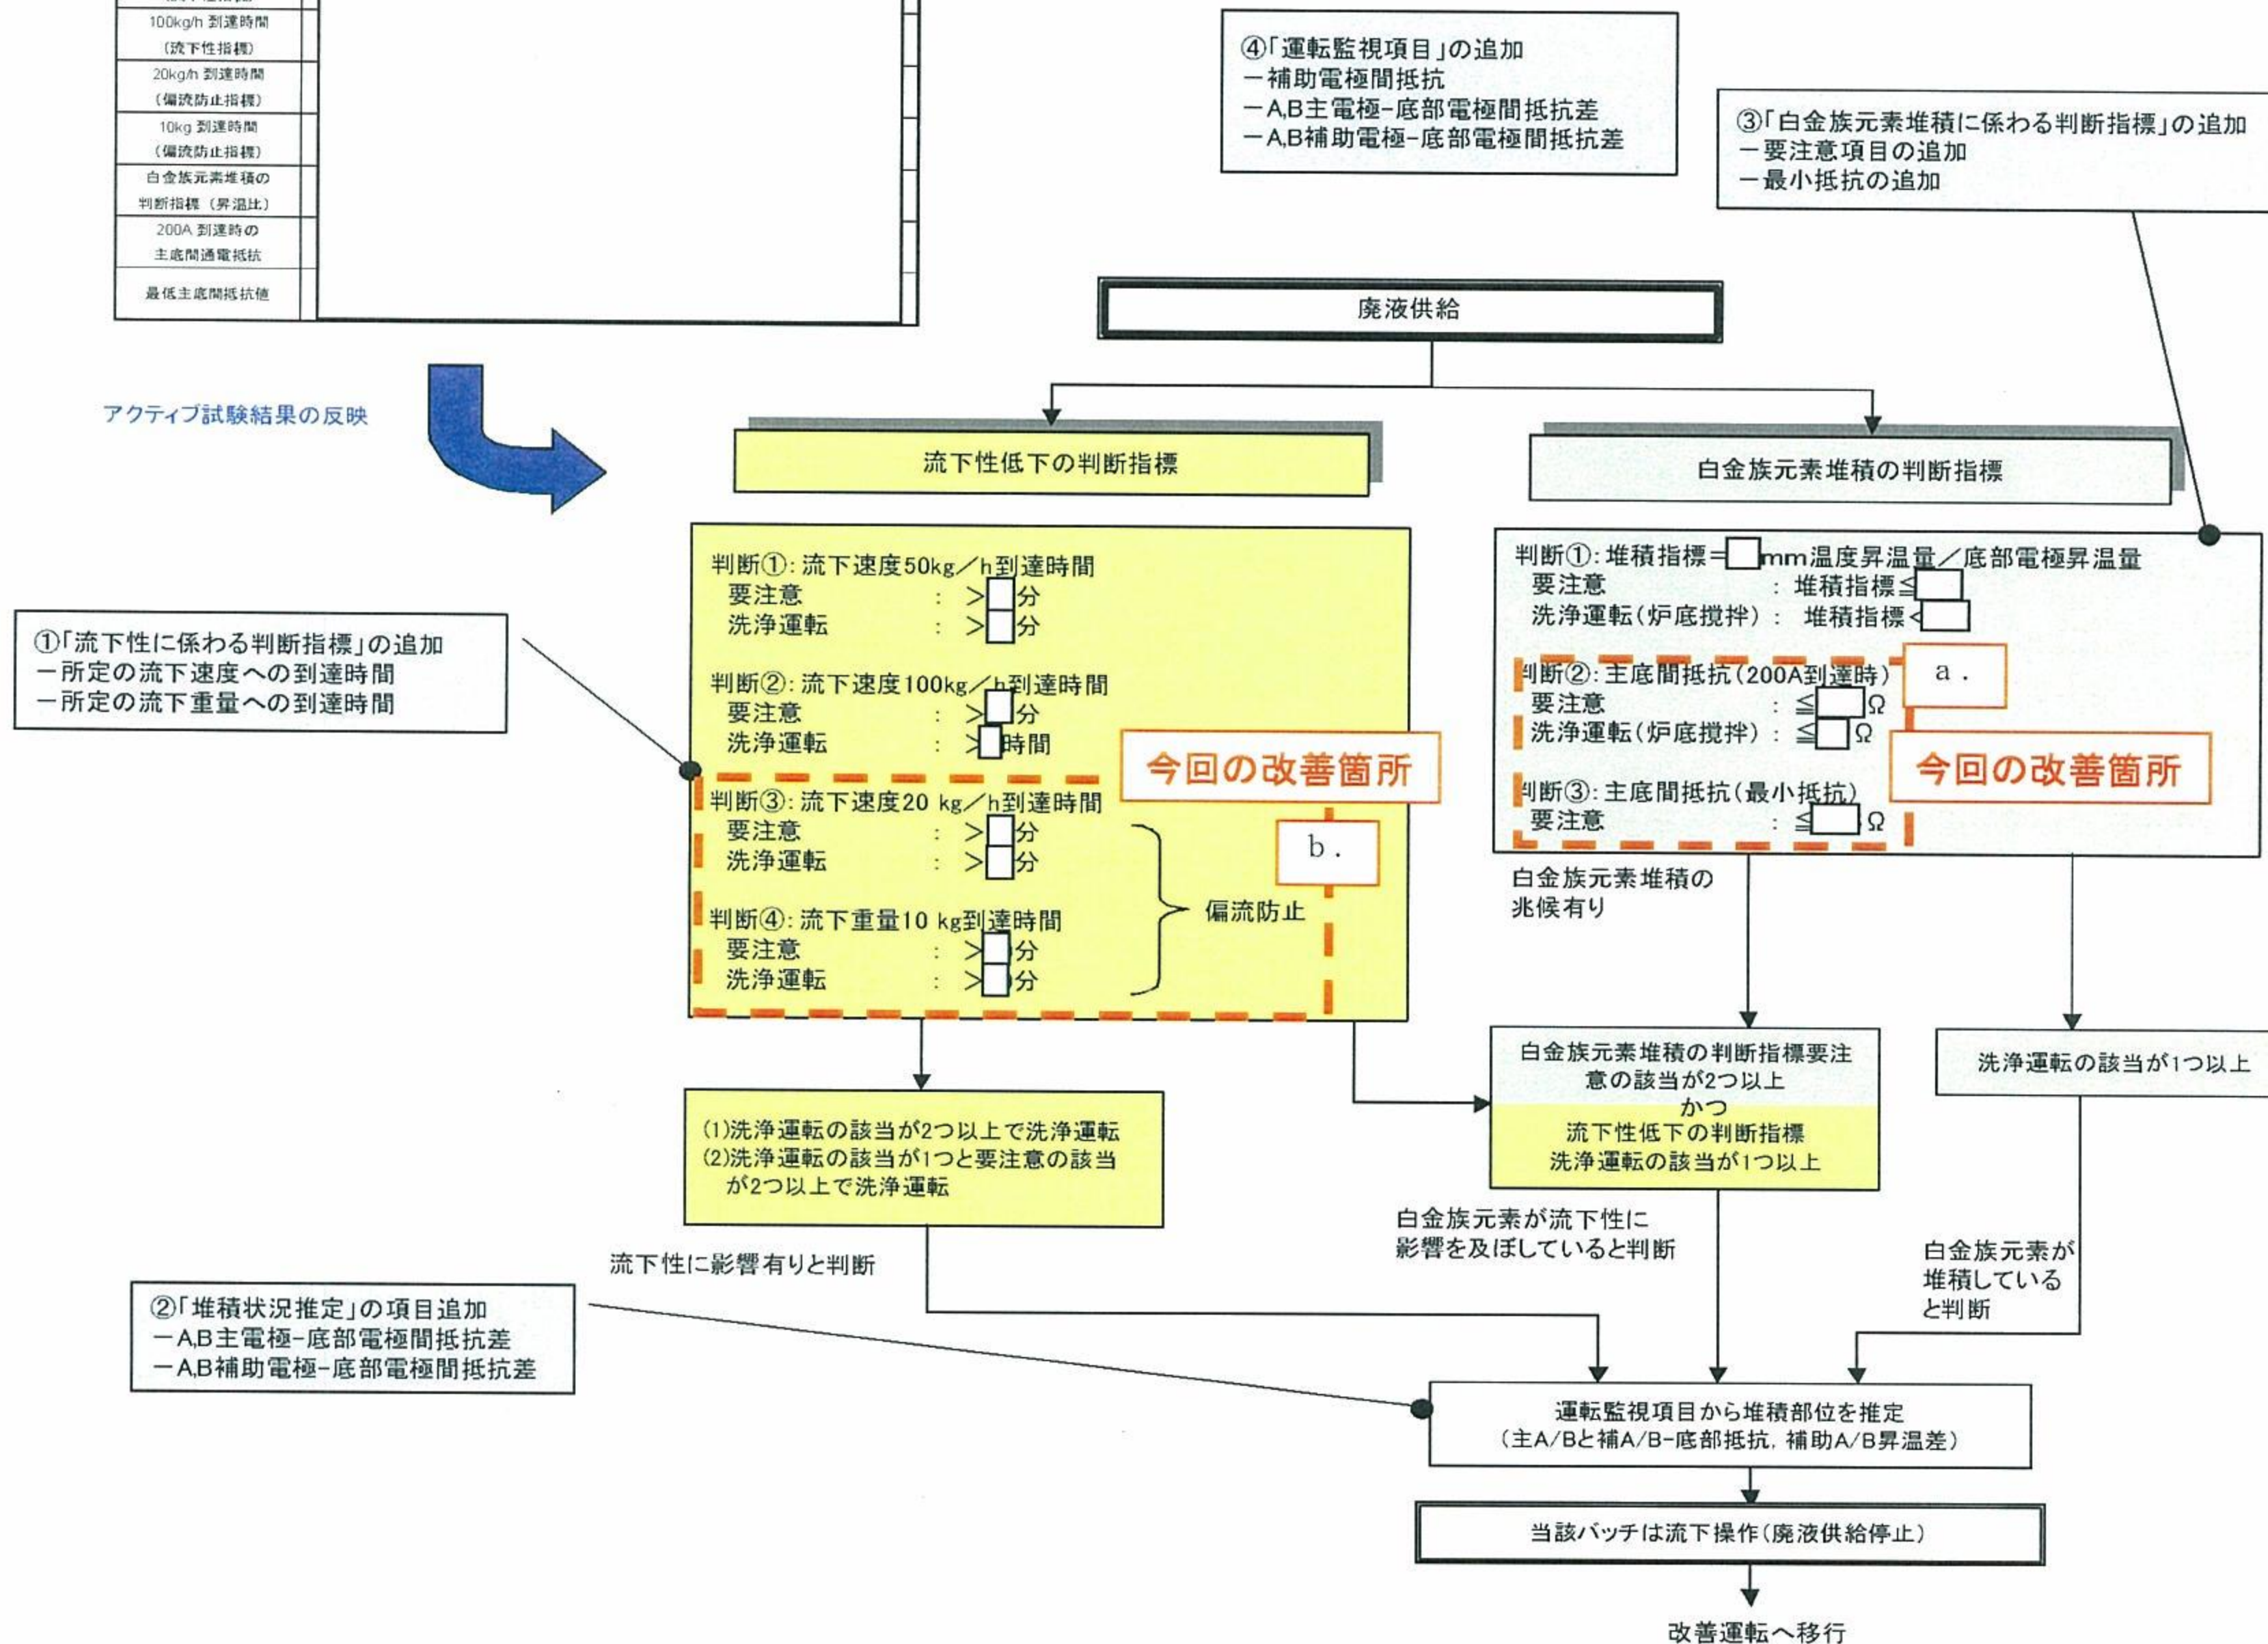
図-14 流下性低下の判断指標及び白金族元素堆積の判断指標の改善箇所

流下ノズル健全性及び流下性確認試験の3バッチ目では、流下速度20kg/h到達時間及び流下重量10kg到達時間が「要注意」となったにもかかわらず、流下は安定していたことから、判断基準が過度に保守的であることがわかった。そのため、流下ノズル健全性及び流下性確認試験後に、偏流防止に係る判断指標を「参考値」に変更した。

今回の運転においても、流下速度20kg/h到達時間及び流下重量10kg到達時間が「要注意」の判断基準に達したバッチと偏流が発生しているバッチに相関が見られないことが確認された。(表-2参照)

今後さらに、偏流発生防止のため、データの蓄積を行ったうえで、必要に応じ判断指標を見直していく。(図-14中 b. 参照)

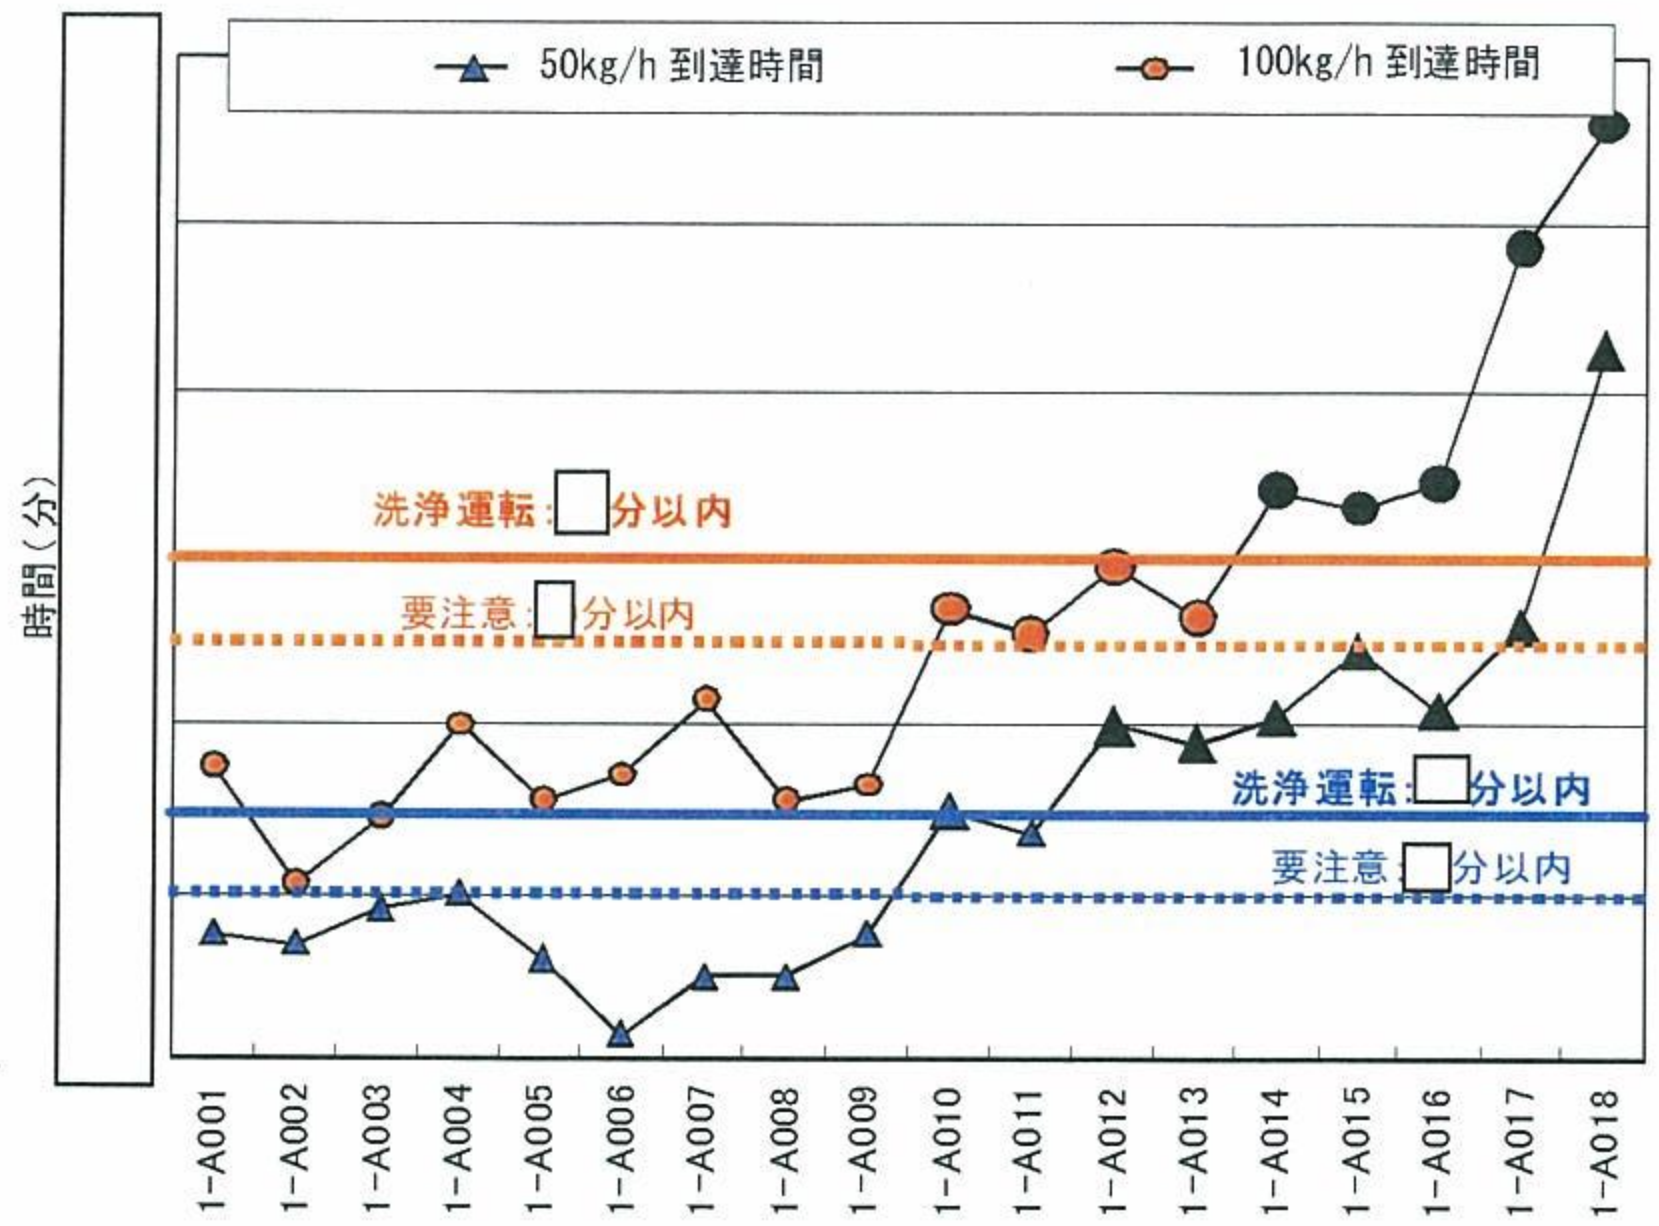
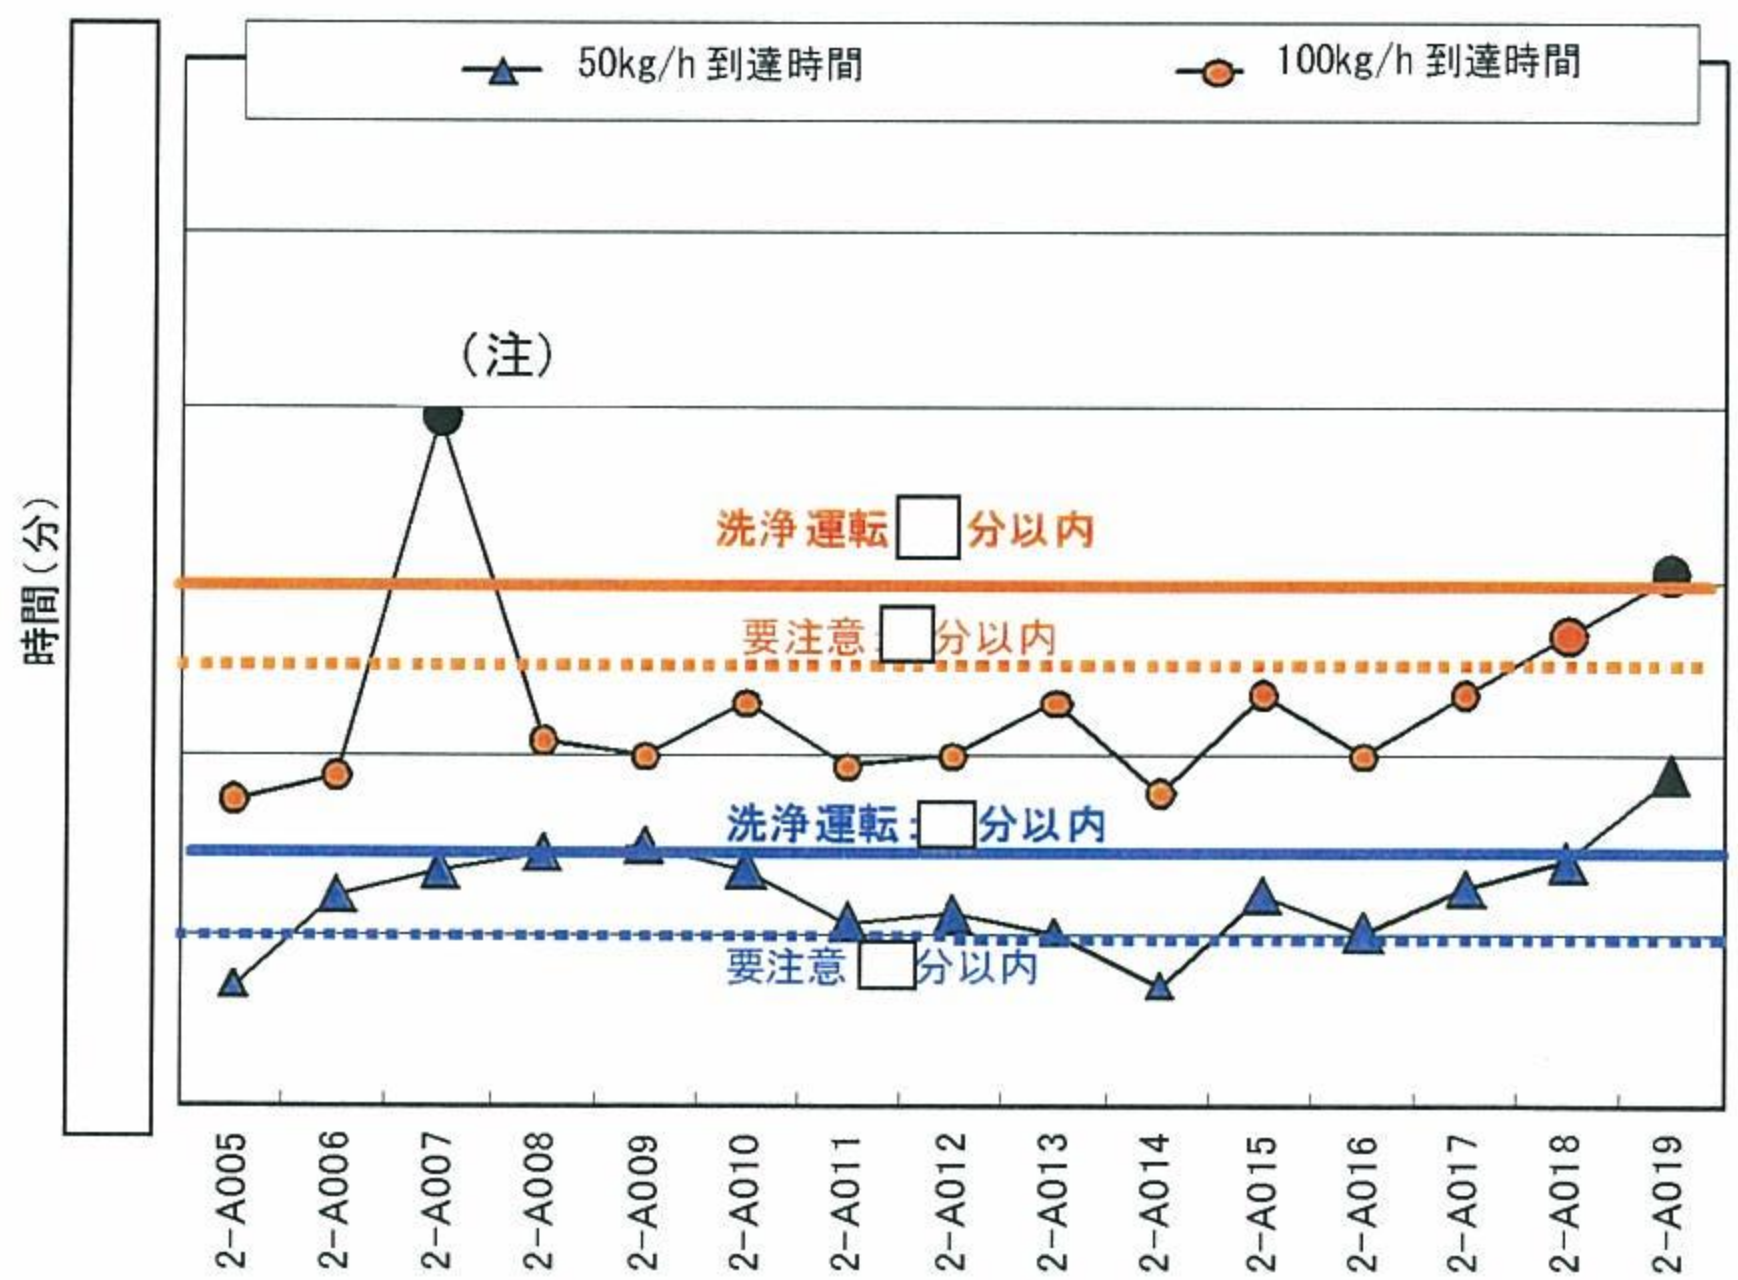
図-15 流下速度50kg/h到達時間及び流下速度100kg/h到達時間の推移

流下速度 50 kg/h 到達時間については、第 4 ステップの実績により判断指標を設定したが、第 5 ステップではその時間は、第 4 ステップの時よりも長くなる傾向であった。これは、今回の運転では第 4 ステップと比較し炉底温度を全体的に高く管理しているため、白金族元素の濃度が全体的に高くなることに伴い、ガラス粘性が高くなったことが影響したものと考える。一方、第 5 ステップにおける流下は、流下速度 50 kg/h 到達時間は多少長くなったものの、流下状況は I T V カメラの観察結果から良好であり安定していた。(図-15 参照) したがって、上記を踏まえ、流下速度 50 kg/h 到達時間については、合理的な判断基準に変更することとし、改善効果の判断基準を□分から□分に変更した。(図-16 中 a. 参照)

流下速度 50kg/h 到達時間は、炉底温度を高く管理することにした第5ステップの方が長くなる傾向を示す。

(注) ガラス温度上昇により白金族元素が沈降し、ガラス熔融炉底部におけるガラス粘性が大きくなったため
