保守治具入口シャッタを設備に追加する経緯について

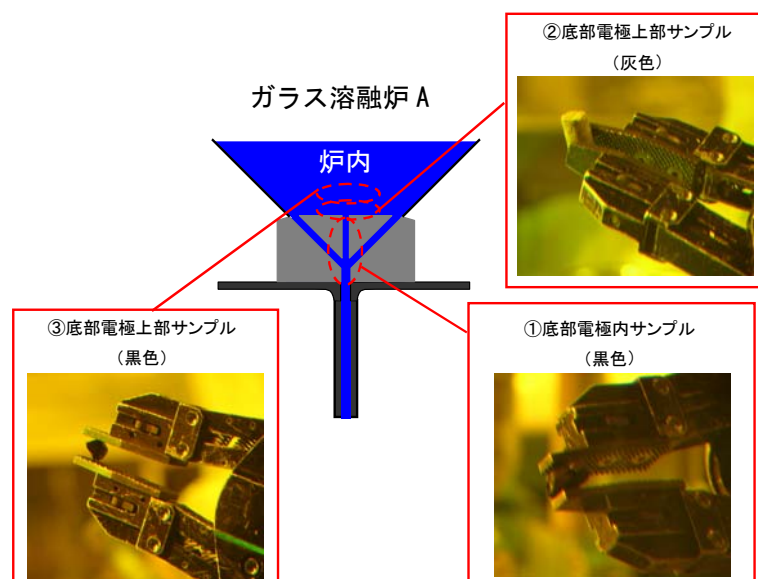
- 10月10日から開始した第5ステップの試験において、28バッチ目の運転から炉内の白金族元素堆積状態を回復するための回復運転を行った。
- 回復運転において炉底かくはん操作を行った際、かくはん棒（直棒）の取外し作業時に動かしづらい状態が確認されたことから、かくはん棒（直棒）の状態観察を行い、かくはん棒（直棒）が曲がっていることを確認した。（12月11日 公表済み）
- かくはん棒（直棒）の曲がり確認されたため、かくはん棒（直棒）の操作等を行っている際にガラス溶融炉内部に損傷を与えた可能性が考えられることから、ガラス溶融炉の内部を詳細に観察することとした。
- その後、ガラス溶融炉内上部の観察を行った結果、ガラス溶融炉上部の耐火レンガの一部が損傷していることが確認された。（12月24日 公表済み）
- 次のステップとしてガラス溶融炉内底部の観察を行うこととし、溶融炉内のガラスを抜き出す操作を行う際にガラスの抜き出しを良くするため、流下性を向上させる措置として流下ノズル下端から治具によるガラス除去作業を実施した。
- ガラス除去作業としては、底部電極上面から約10cm上の高さまで行い、コアドリル内部から採取したものは、下から黒色→灰色の物質→黒色という順であった。なお、灰色の物質は約7cmあり、天井レンガの損傷部分の高さ寸法と同程度であった。（下図参照）
- 灰色の物質の分析を行った結果、灰色の物質は天井レンガであることが確認された。（黒色は、ガラスであることを確認した。）このことから、底部電極の上には、落下した天井レンガの損傷片が存在している可能性があると考えられる。
- そこで、ガラス溶融炉内に残っているガラスの抜き出しに当たり、予め落下した天井レンガの損傷片の回収を行うこととした。
