再処理施設高レベル廃液ガラス固化建屋における固化セル内の漏えいについて（概要）

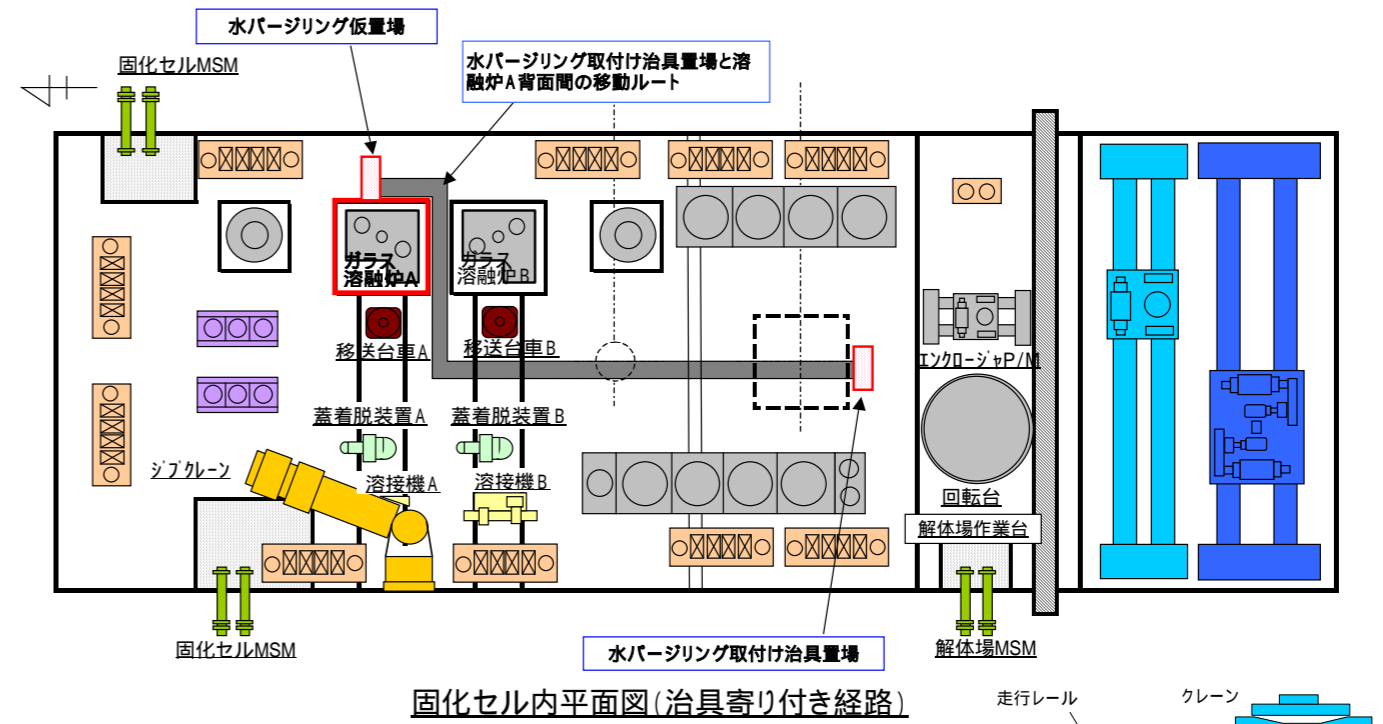
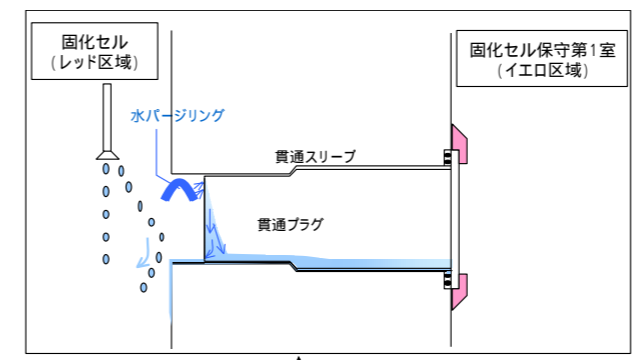
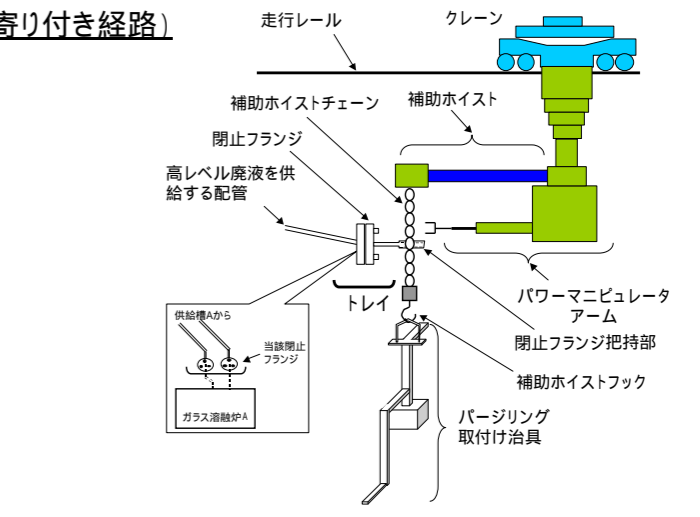
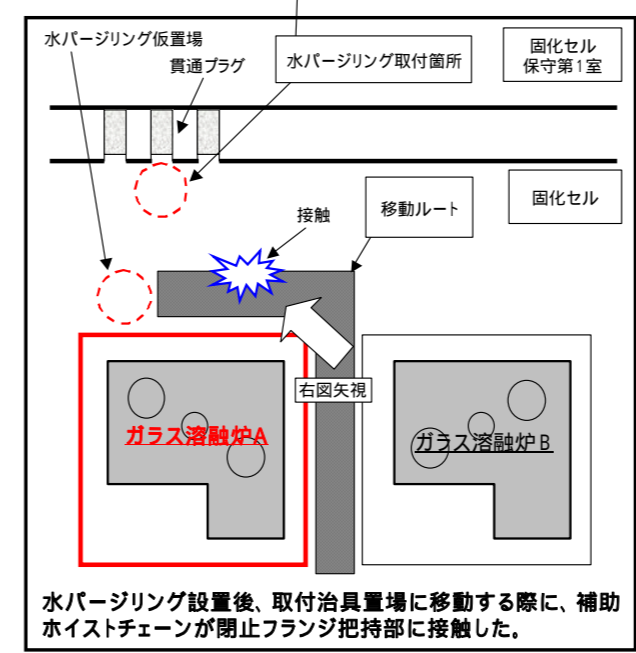
ガラス溶融炉周辺拡大図

水パーズリング設置後、取付け治具置場に移動する際に、補助ホイスチェーンが閉止フランジ把持部に接触した。

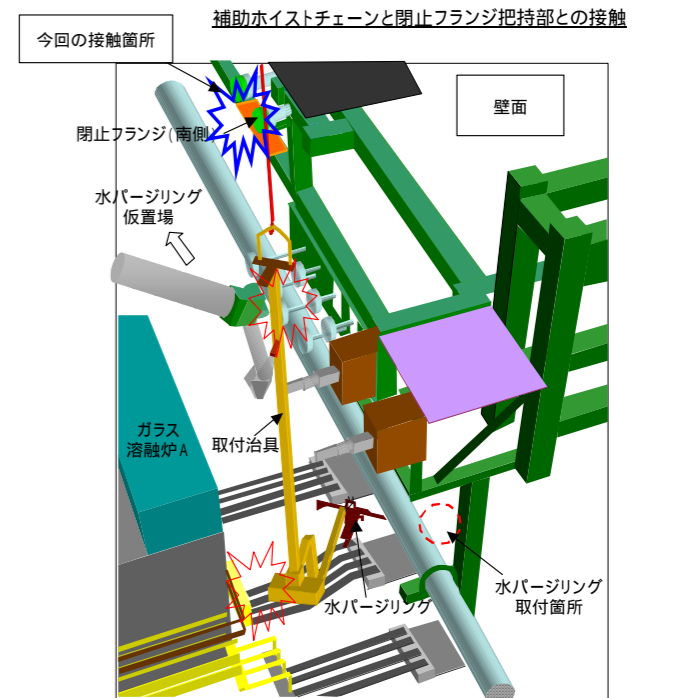
水パーズリング設置作業概要

※：作業前の検証段階で、取付け治具とセル内機器との干渉注意箇所として挙げられていた箇所

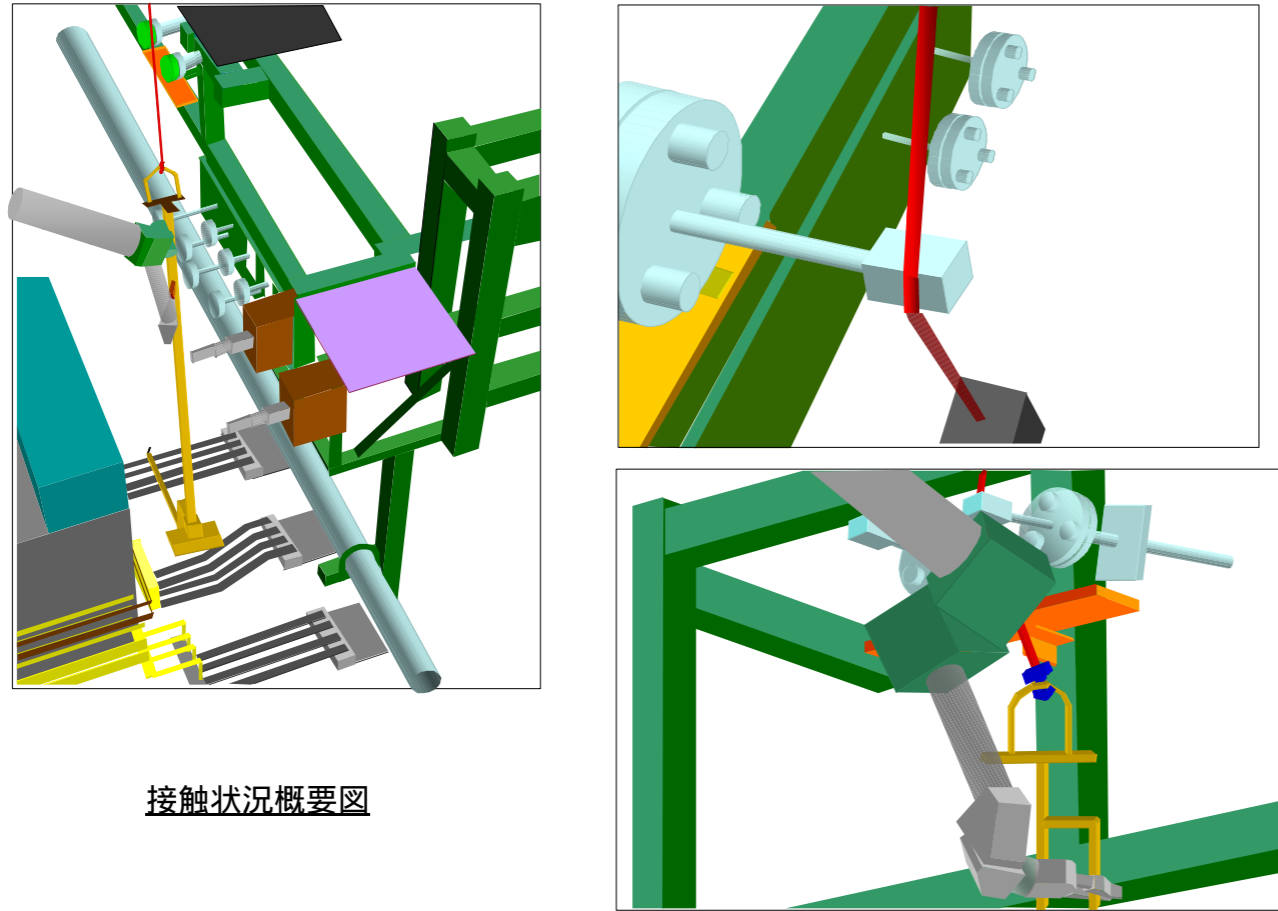
接触状況概要図

補助ホイストチェーンの閉止フランジ把持部への接触は、

- ・水パージリング取付け後の移動において、機器付近で一旦停止し、周囲の位置関係を再確認するという行為を行わず、継続して作業を行っていたこと
- ・水パージリング取付け治具を旋回する作業を行った後の移動のように、パワーマニピュレータの位置ずれなどにより機器との接触の可能性が高いポイントを注意ポイントとして挙げる事が事前検討不足により出来なかったこと

により発生したものと推定した。

- ・注意ポイント（移動の際に干渉する可能性が高い狭隘箇所等）における遠隔操作の際には、機器に接近する前に動作を一旦停止（ホールドポイントを設定）し、周囲の状況の再確認を行う。
- ・事前検討において、水パージリング取付け治具を旋回する作業を行った後の移動のように、パワーマニピュレータの位置ずれなどにより機器との接触の可能性が高いポイントについては注意ポイントとして挙げる事とする。
- ・上記対策について、遠隔保守のマニュアルに明記する。

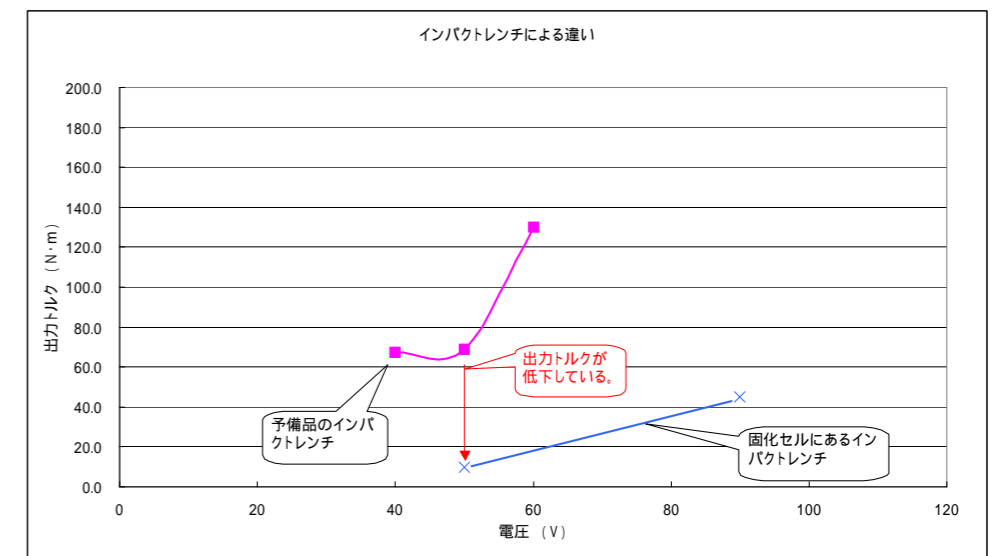
当該インパクトレンチ

- ・インパクトレンチの締め付けトルクが低下していること
- ・インパクトレンチの締め付けトルク性能等が管理されていなかったこと
- ・インパクトレンチの締め付けトルクの低下はモータ内部のコイル部に硝酸（漏えいした高レベル廃液の硝酸）の影響で腐食等による異常が発生したことによるものと考えられること

締め付けトルクが低下したインパクトレンチを遠隔操作により水平方向の姿勢で使用した場合、ボルトの締め付け力がばらつき、締め付け力が非常に低くなる事が確認された。

- 補助ホイストチェーンが閉止フランジ把持部に接触した際に液体が漏えいしたことに対する対策として以下を実施する。
 - ・ボルト締め付け力が低下したインパクトレンチを新規品に交換するとともに、今後の作業管理として保守作業（設備点検等）の開始前と終了後に締め付けトルクを確認する。
 - ・インパクトレンチの使用実績に関するデータの管理・蓄積を行うとともに、今後、蓄積したデータを基にインパクトレンチの適切な交換時期について検討していく。上記対策について、遠隔保守のマニュアルに明記する。

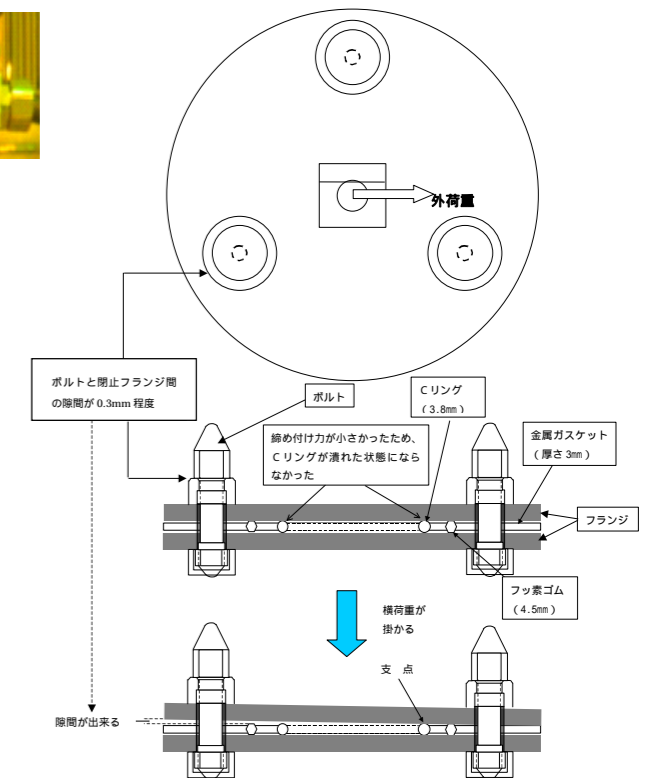
外荷重による隙間発生の評価

締め付け力が非常に低い状態の閉止フランジに対し、補助ホイストチェーンが接触した際に閉止フランジ把持部に掛かった荷重を与えると閉止フランジと金属ガスケットの間に隙間ができる事が確認された。

- 補助ホイストチェーンが閉止フランジ把持部に接触した際の液の漏えいは、
 - ・硝酸の影響等により締め付けトルクが低下したインパクトレンチを使用して閉止フランジのボルトを締め付けたため、十分締め付けられていなかったこと
 - ・インパクトレンチの締め付けトルク及び使用実績に関するデータが管理されていなかったことにより発生したものと推定した。

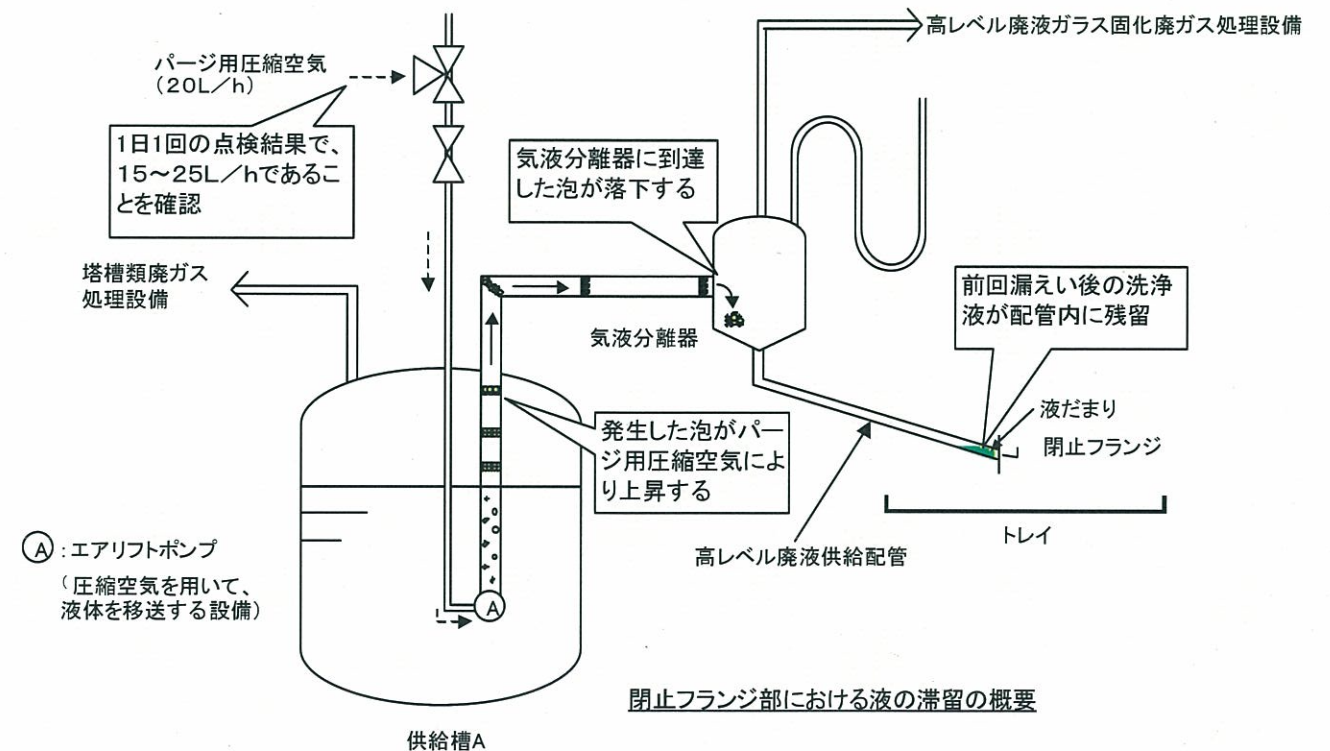
閉止フランジ部における液の滞留の概要

- 供給槽A内の高レベル廃液を含む液が閉止フランジ部に滞留したことは、
 - ・供給槽A内の高レベル廃液がエアリフトパージ用圧縮空気によりエアリフト配管内で発泡し、供給槽A内の廃液を含む泡の膜がエアリフトパージ用圧縮空気を駆動源として気液分離器に達し、閉止フランジ部に移行した
 - ・前回の漏えい後に配管内等の洗浄が十分でなかったため、配管内に放射能濃度の高い液が少量残留し、閉止フランジ取付け後に閉止フランジ部に移行し滞留したことにより発生したものと推定した。
