再処理施設高レベル廃液ガラス固化建屋における固化セル内の漏えいについて（概要）

1. 発生事象

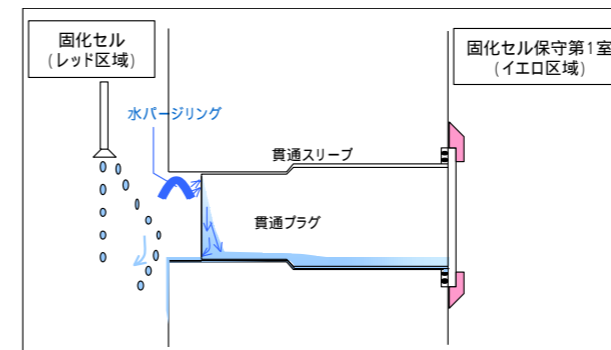
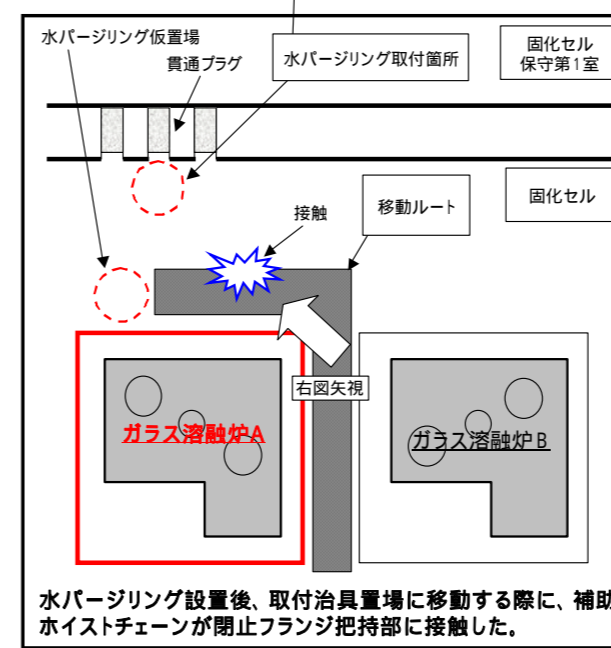
水パーズリング設置作業概要

補助ホイスチェーンが閉止フランジ把持部に接触した際に行っていた作業は、洗浄作業に必要な治具（以下、「水パーズリング」という。）を設置するためのものであり、水パーズリング取付け治具をパワーマニピュレータに付属している補助ホイスチェーンで吊り（水パーズリング取付け治具、チェーンを含め約4m）その先に水パーズリングを付け、貫通プラグのセル側出口部（セル壁際）に水パーズリングを設置した後の戻り移動の際に発生した。

※：作業前の検証段階で、取付け治具とセル内機器との干渉注意箇所として挙げられていた箇所

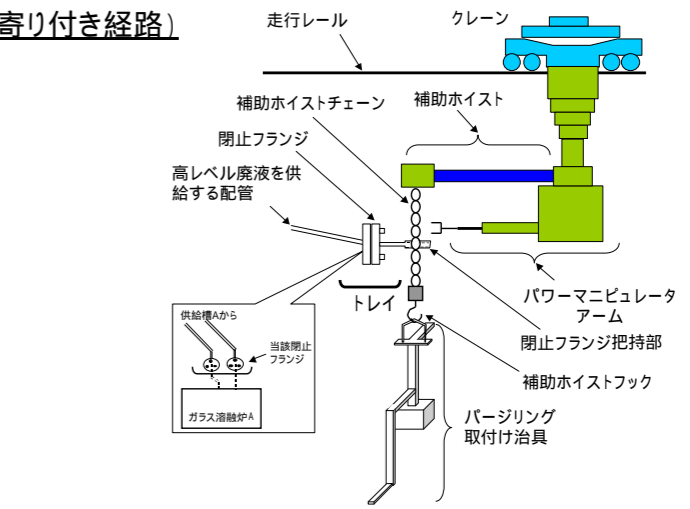
ガラス溶融炉周辺拡大図

水パーズリング設置後、取付け治具置場に移動する際に、補助ホイスチェーンが閉止フランジ把持部に接触した。

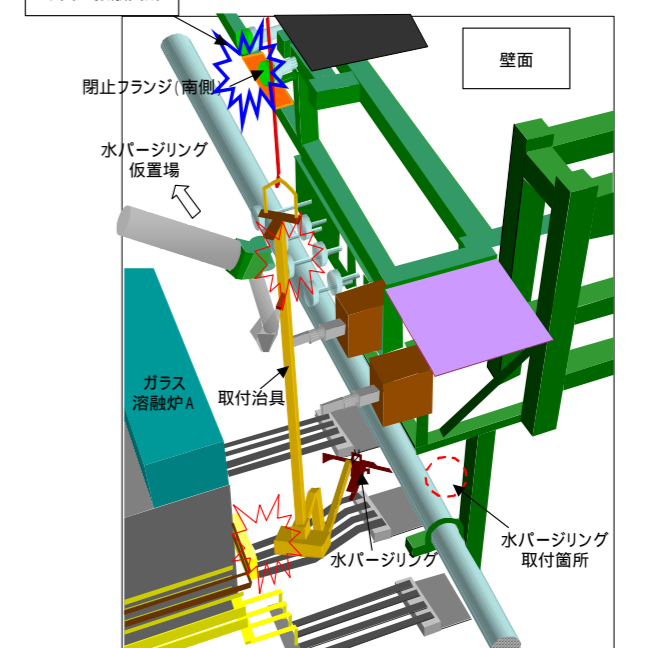
補助ホイスチェーンと閉止フランジ把持部との接触

液の滴下が確認される前には洗浄作業²の準備に使用していたパワーマニピュレータに取付けられている補助ホイスチェーンが閉止フランジ把持部に接触している状況が確認された。
