## 閉止フランジ部から液が漏れたことに対する要因分析図

## 閉止フランジの変形確認結果

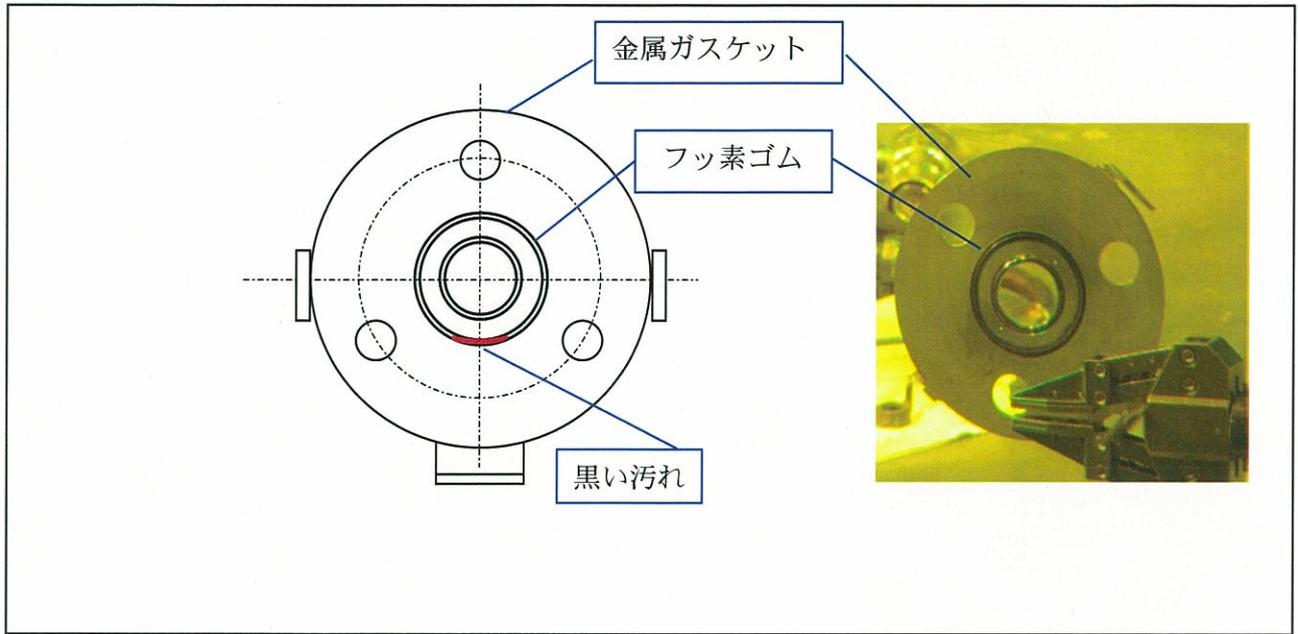
金属ガスケット (閉止フランジ側)

### 金属ガスケット及び閉止フランジ確認結果 (南側)

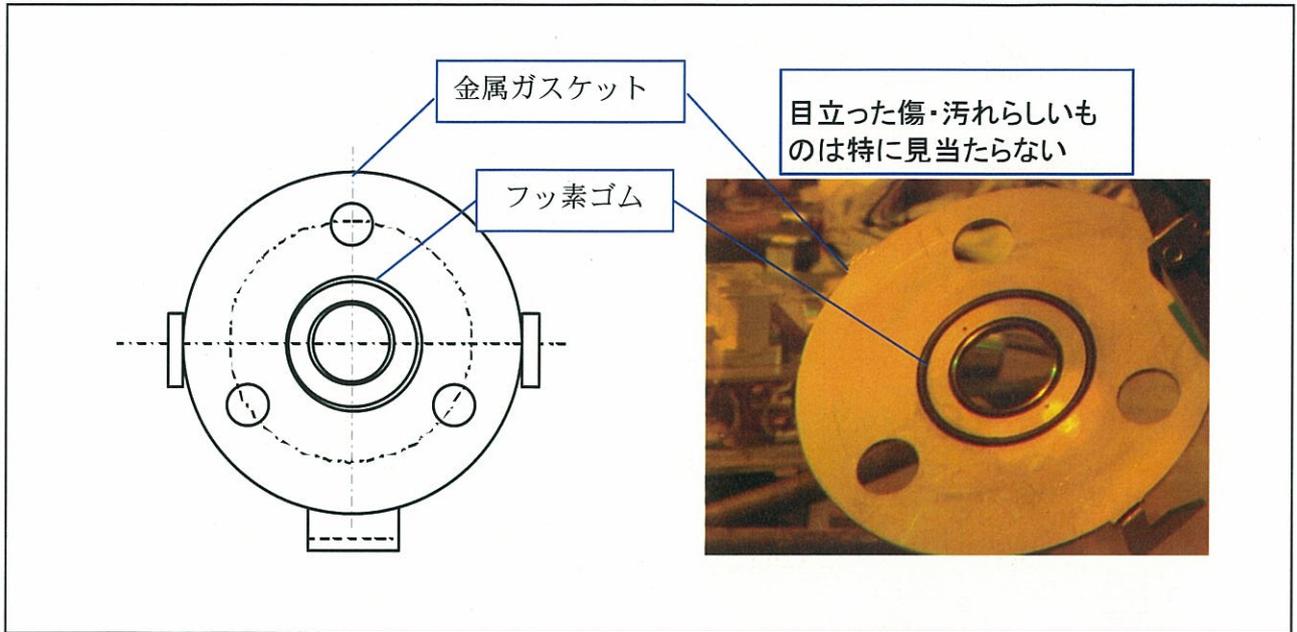
金属ガスケット（閉止フランジ側）

### 金属ガスケット及び閉止フランジ確認結果（北側）

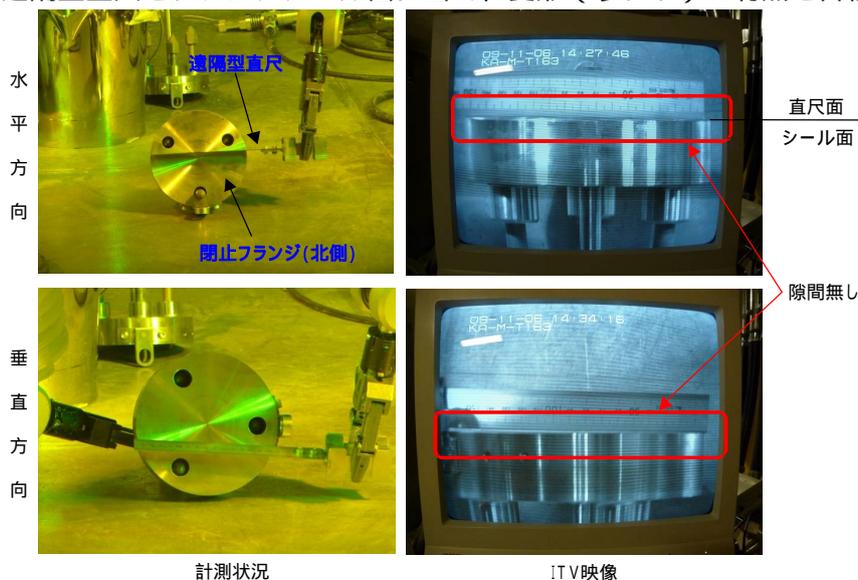
### 1. フランジシート面の変形確認

【方法】: 遠隔型直尺をフランジシール面に当て、変形（うねり）の有無を目視にて確認

【結果】: 水平、鉛直方向ともにフランジシール面と直尺の間に隙間は確認されなかったことから、変形（うねり）はないと判断できる。

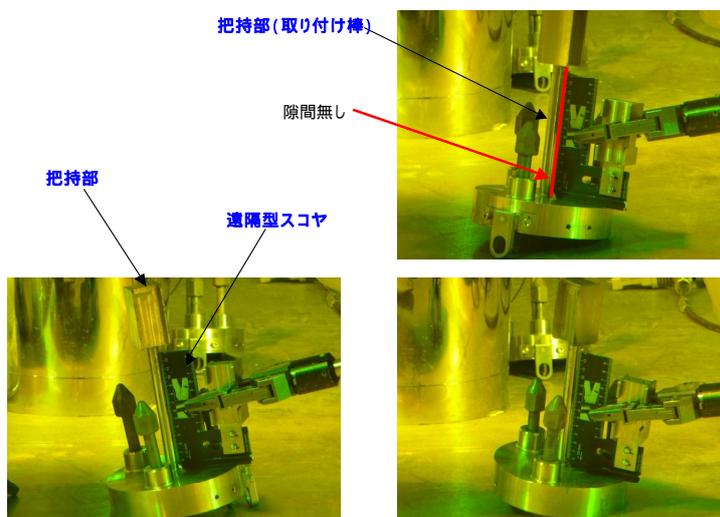
### 2. 閉止フランジ把持部の変形確認

【方法】: 遠隔型スコヤ を把持部（取付棒）へあてて（3方向）変形の有無を目視にて確認

【結果】: 3方向とも取付棒の変形は確認されなかった。
