閉止フランジ部から液が漏れたことに対する調査及び評価

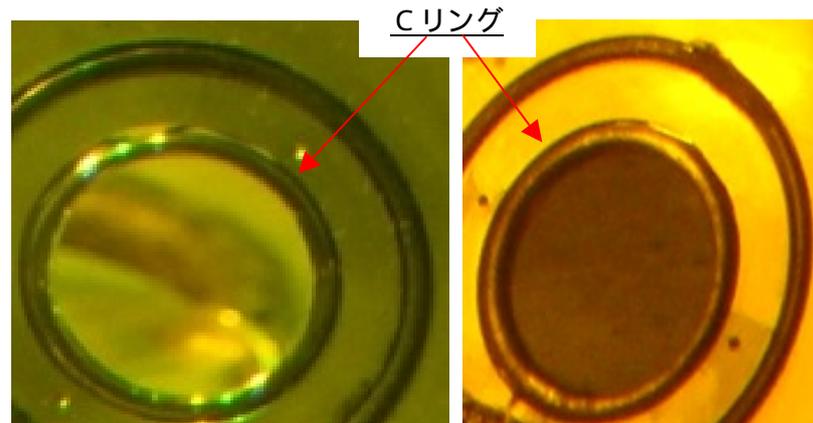
当該フランジとともに設置されていた金属ガスケット(丸み残りCリングは潰れていない)

Cリングが潰れた金属ガスケット(以前使用していたもの)

今回当該フランジ(南側)に設置されていた金属ガスケットを観察した結果、Cリングは丸み残り、潰れていないことが分かった。また、北側の金属ガスケットについても同様に潰れていないことが分かった。このため、Cリングの機能が十分発揮されていなかった可能性があると考え、Cリングの状態を調査することとした。

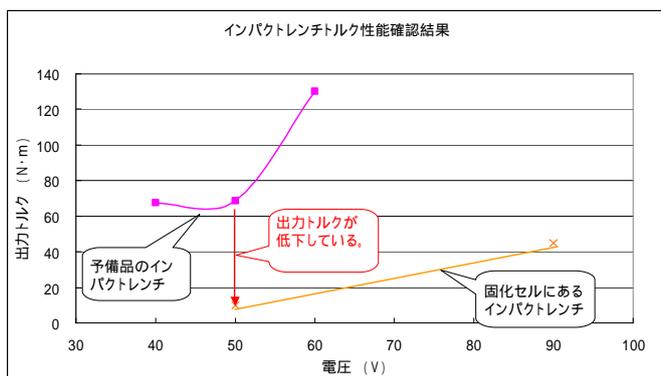
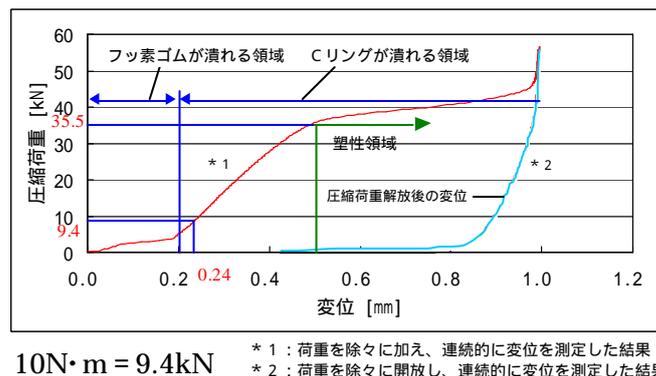
その結果、通常 70N・m 程度のインパクトレンチの締め付けトルクが 10N・m 程度に低下していることが確認された (2 回測定し、11N・m と 9N・m であった)。

さらに、締め付けトルクが低下した原因として、モータの性能低下が考えられることから、インパクトレンチのモータ部における抵抗値測定 (通常 3 程度) を行ったところ、抵抗値が増大していることを確認した (抵抗値は、400M を超えていた)。抵抗値が増大する原因としては、当該インパクトレンチを本年 1 月の高レベル廃液の漏えい後における閉止フランジの取付け・取り外しに使用していたため、モータ内部のコイル部に硝酸 (漏えいした高レベル廃

液の硝酸)の影響で腐食等による異常が発生した可能性がある。なお、外観についても確認し、特に異常はなかった。

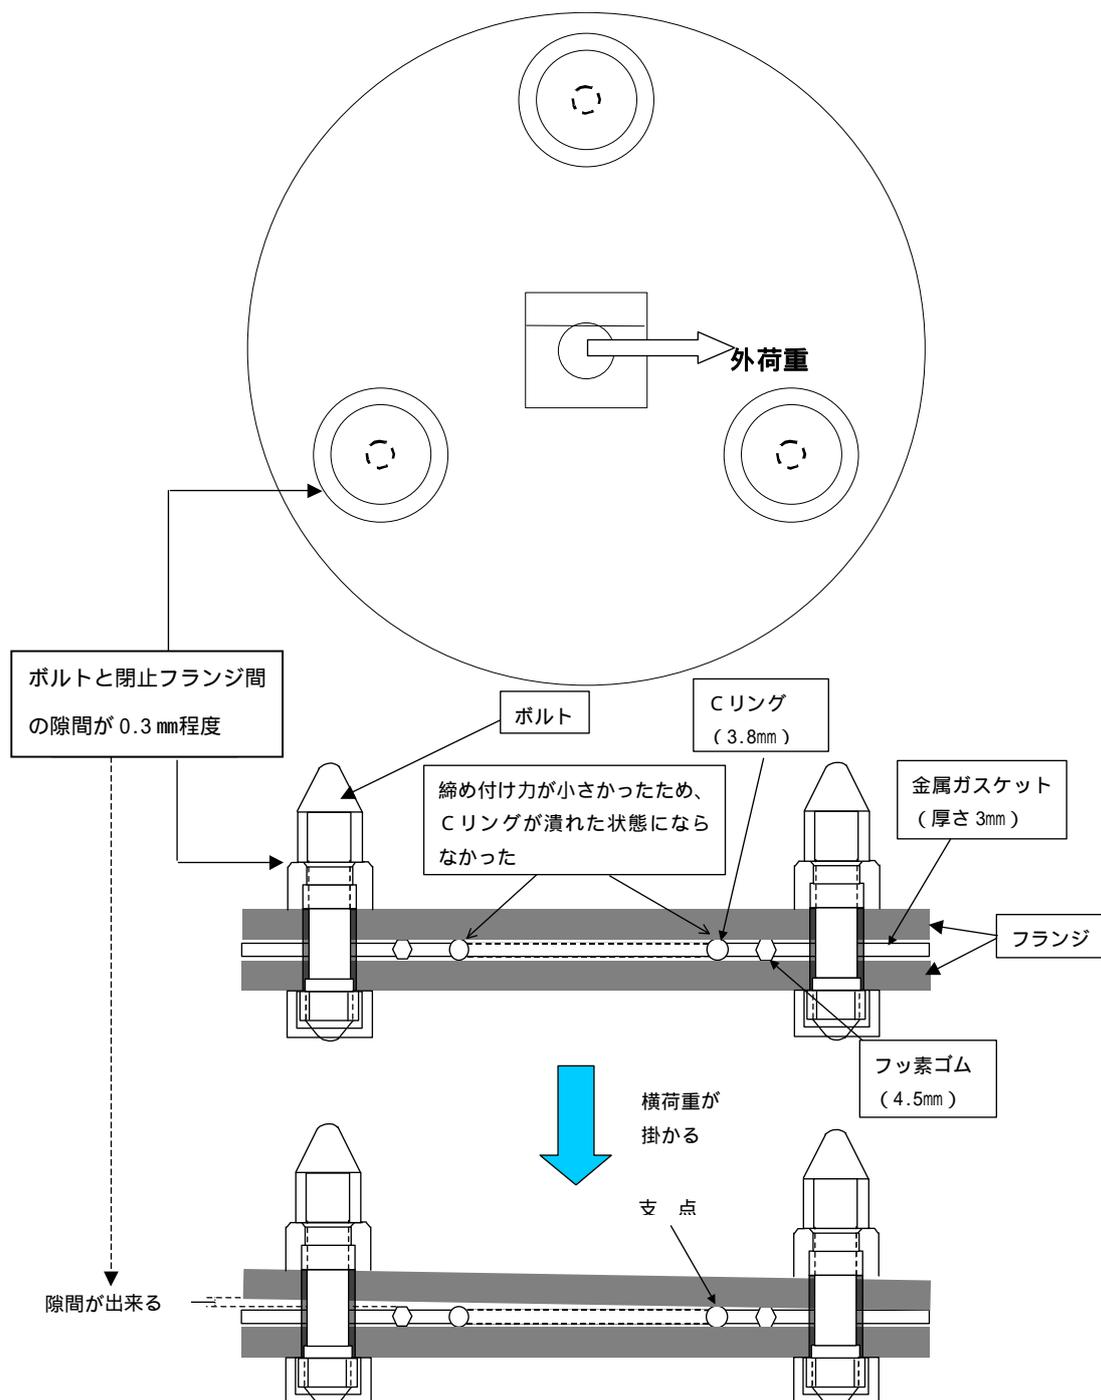
その結果、Cリングが潰れていない状態で、一方向から荷重が掛かったことにより荷重が掛かった側の金属ガスケットとフランジ部に隙間が出ることを確認した。

: ボルトと閉止フランジ間に隙間が 0.3 mm程度あれば、構造上横荷重が掛かった場合に金属ガスケットと閉止フランジ間に隙間ができることを確認した。また、漏えい後に南側閉止フランジのボルトの締め付け状態を確認した結果、ボルトに若干の緩みを確認した。

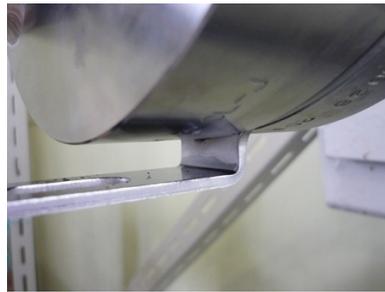
外荷重無し状態で漏えい無し

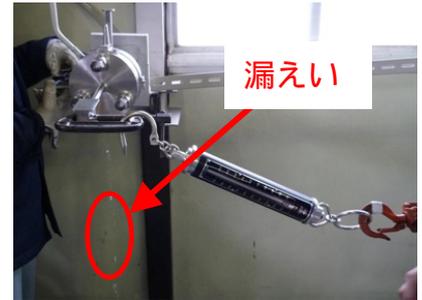
外荷重を掛けて漏えい有り

モックアップ試験の結果、3つのボルトを $1\text{N}\cdot\text{m}$ 以上の締め付けトルクで締め付けた閉止フランジに外荷重を掛けても内部の液体が漏えいすることは無く、内部の液体が漏えいする条件としては締め付けトルクが $0.75\text{N}\cdot\text{m}$ 程度の場合であった。

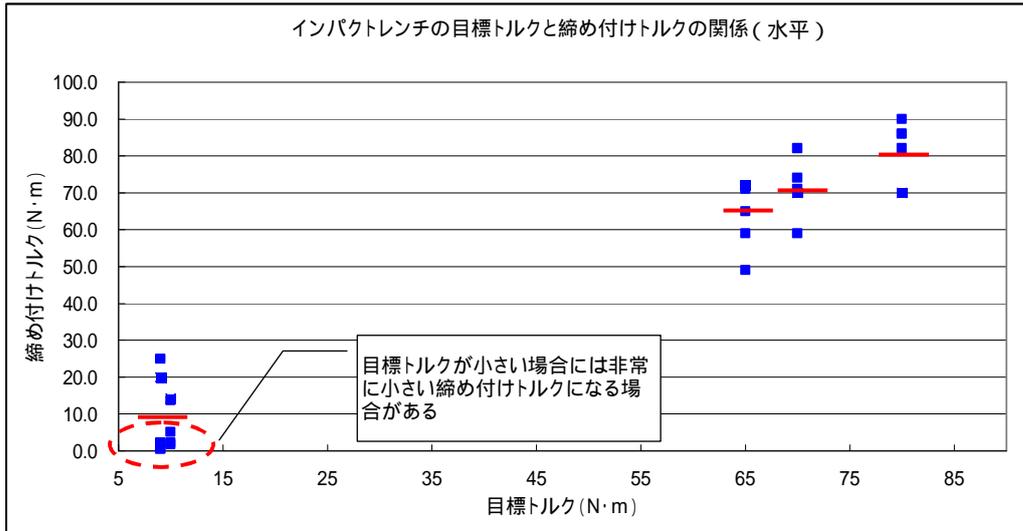
垂直方向で目標トルクを 10N・m、9N・m に調整したインパクトレンチで水平方向での締め付け（遠隔操作での締め付けと同様な方法）を行った場合、1N・m 程度の締め付けトルクになる場合があった。

- ・締め付けトルク 10N・m：最小値 1.8N・m
- ・締め付けトルク 9N・m：最小値 0.6N・m

上記結果から、水平方向におけるインパクトレンチの締め付けトルクが低下したことによりボルトの締め付け力が 1N・m 程度になったボルトが存在した可能性があったものとする。

締め付け力が 1N・m 程度になったのは、モータの回転力が弱いため、インパクトレンチの押し付けバネの力により、ねじを回転する力が伝わりにくくなることによるものとする。

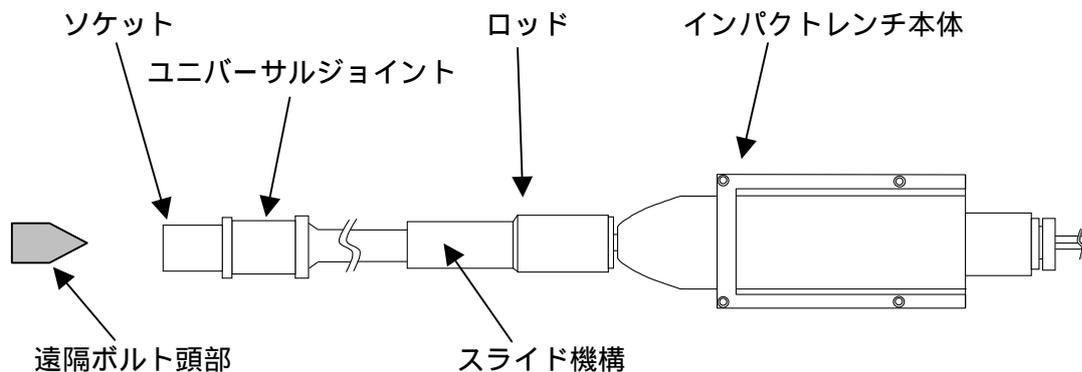
遠隔操作型インパクトレンチはパワーマニピュレータにより操作し、遠隔操作性を向上させるために、ソケットにはユニバーサルジョイントを設け、遠隔ボルト頭部はガイドしやすく山形にしている。また、ロッドには押し込んだ際に軸方向にスライドする機構を組み込んでいる。このように遠隔操作型インパクトレンチでは一般的なインパクトレンチに比べて、複雑な機構としていることからトルクの逃げが生じやすい。

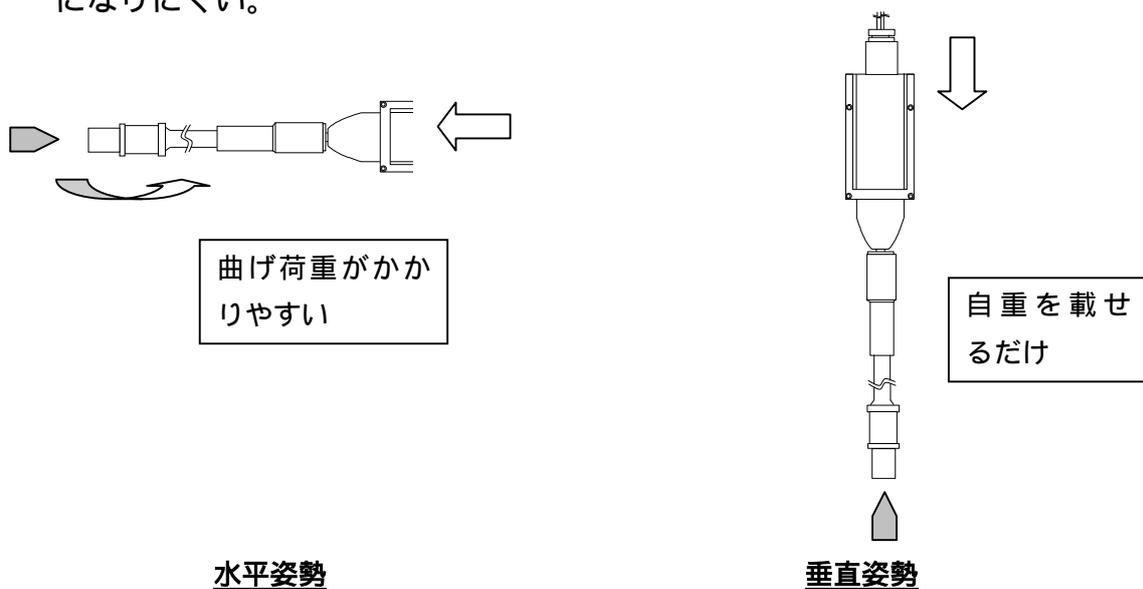
水平姿勢での操作に関しては、ソケットなどの荷重がインパクトレンチの回転部分にかかり易く、抵抗となる可能性が高い(特にエクステンション付きソケットの場合に差が出る)。

それに比べて垂直姿勢では軸に対して横荷重がかかり難いことから、抵抗になりにくい。
