再処理施設高レベル廃液ガラス固化建屋
ガラス溶融炉（A系列）の一部損傷について
（経過報告 その2）

平成22年2月24日

日本原燃株式会社

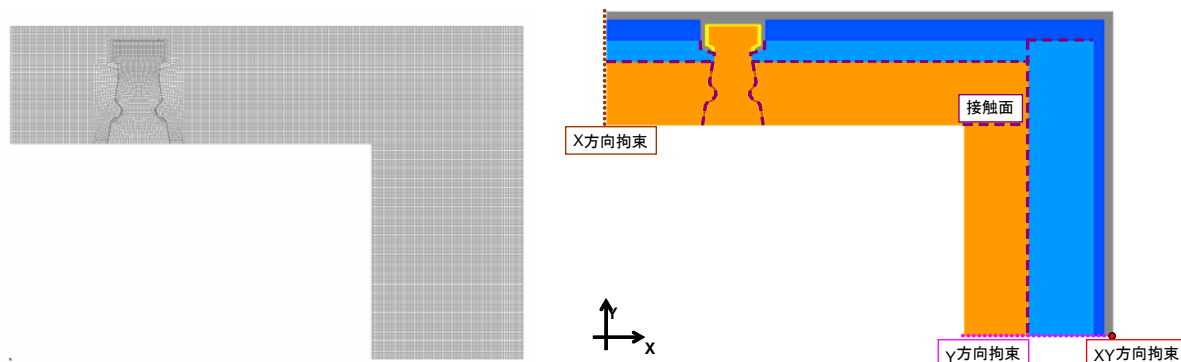
図2 熱応力解析モデル（左）と境界条件（右）

各ケースにおける解析結果を添付資料－17に示す。解析の結果、損傷したアンカレンガにおいては、間接加熱装置温度が急に変化したケース（降温）の場合に最も大きな応力（3.4 MPa）が発生することが確認された。また、最大応力発生部位は、ダボ部であることが確認された。

次に、損傷したレンガと同一の材料で試験片を作成して曲げ強度試験を行い、耐火物技術協会の研究論文等をもとに曲げ強度を引張強度に換算した結果、4.5～9 MPaという引張強度を得た。耐火物は、金属のようにある一定の許容応力をもっているものではなく、その強度に非常に大きな広がりをもっているものであり、本試験結果を統計的に考えた場合、熱応力解析結果で確認された3.4 MPaという応力でレンガに損傷が発生する可能性があることが分かった。また、間接加熱装置の降温の繰り返しの伴いレンガの損傷が繰り返し発生し、最終的に脱落に至ったと考えられる。（添付資料－18参照）

よって、8章で説明する今後の原因究明等に必要なガラス溶融炉の熱上げ等においては、可能な限り間接加熱装置による温度の降下速度を小さくすることによりレンガに発生する応力を小さくする運転を実施する計画である。温度降下速度は、原因究明として実施した解析における発生応力、及び温度降下速度を低下させた場合の解析による発生応力を比較し、発生応力が十分に小さくなる10℃/10分程度とする。これにより、天井レンガに発生する応力が小さくなり、新たにレンガの損傷が発生する可能性を低く抑えることができる。(添付資料-23参照)

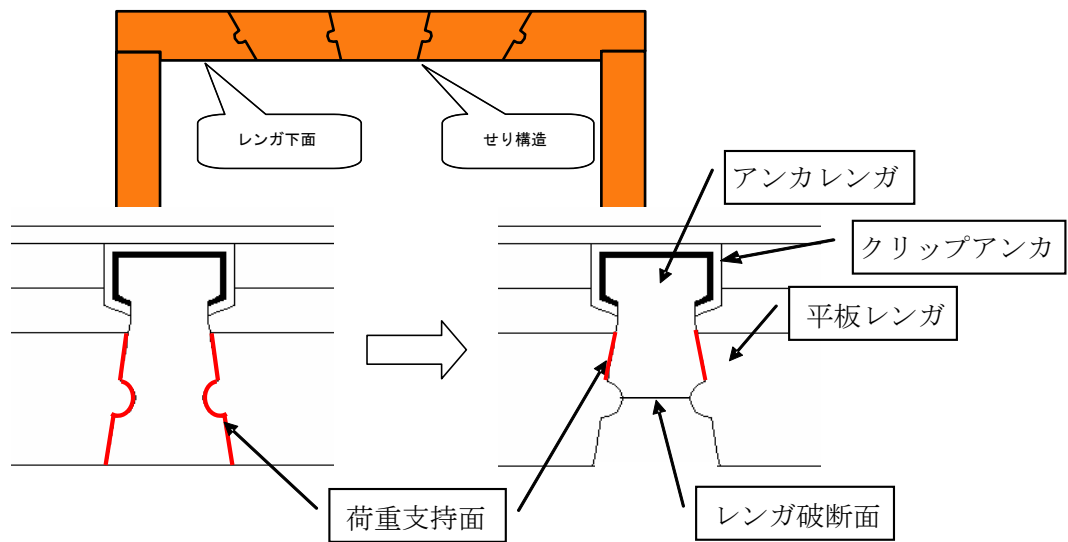
図4 ガラス溶融炉天井レンガの断面図

アンカレンガが健全な場合には、両側面のほぼ全面で平板レンガの荷重を受けるが、アンカレンガのダボ部より下の部分が損傷している状態では、このアンカレンガが支持すべき平板レンガの荷重はダボ部より上の部分で支持することになるため、荷重を受ける面積が減少することになる。(図4参照)

クリップアンカにより天井から吊られているアンカレンガの一部が落下し、隣接するレンガの荷重支持面積が減少した状態における天井レンガの荷重支持面に発生する圧縮応力を求め、天井レンガの圧縮強度よりもはるかに小さく、アンカレンガの一部が損傷した状態でも十分平板レンガを支持できることを確認した。(添付資料-34参照)

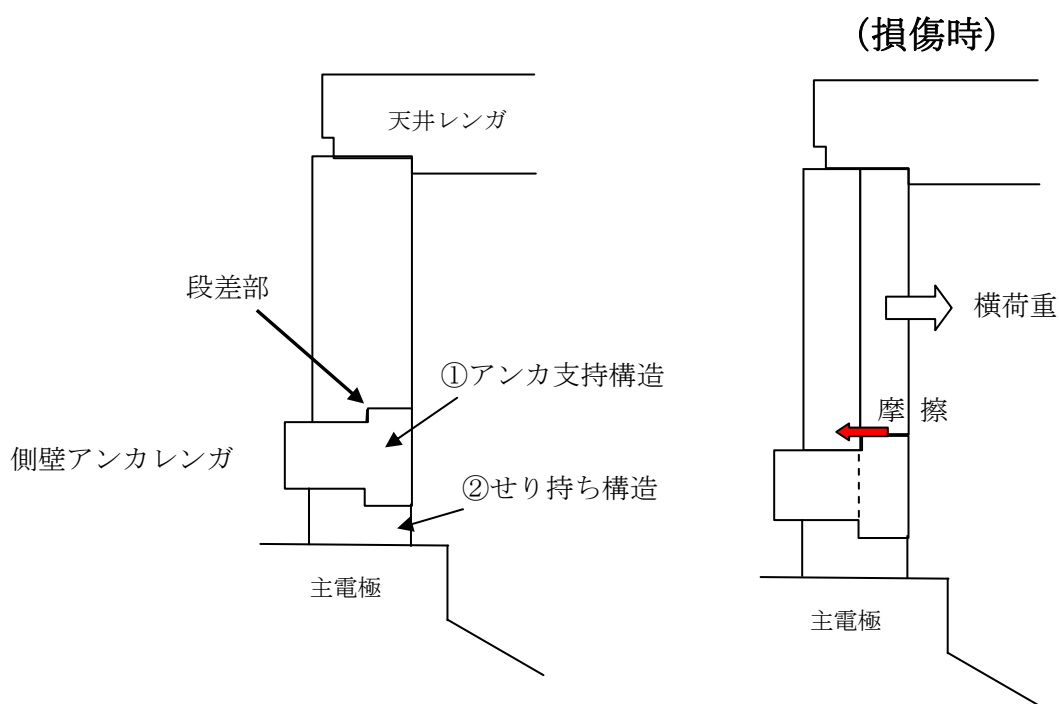
図6 側壁レンガの支持構造

また、間接加熱装置が温度低下したときに側壁レンガに応力集中があるのは図6の段差部であり、ここで損傷が発生する可能性があるが、当該レンガはその上部で天井レンガの段差で支持されており、レンガ接触面には摩擦力が働くことから、横荷重が作用しても内部に脱落するとは考えにくい。

また、アンカレンガ部についても、万一損傷が生じたとしても同様に摩擦抵抗により滑り落ちることはないと考えられる。

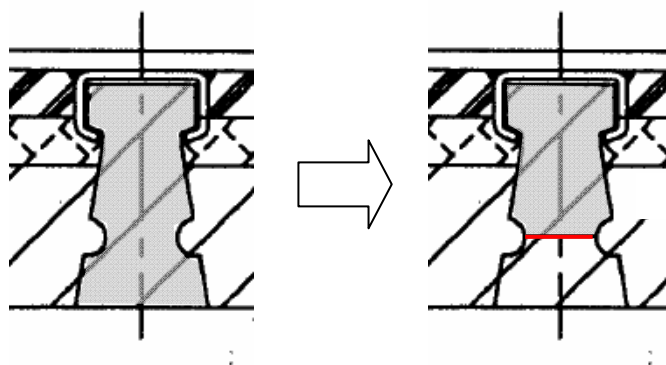
図8 いずれかのアンカレンガでダボより下が損傷した場合

ダボより上部のアンカレンガにせり持ち構造部分が残存しており、平板レンガを支持するため、平板レンガが脱落することはない。

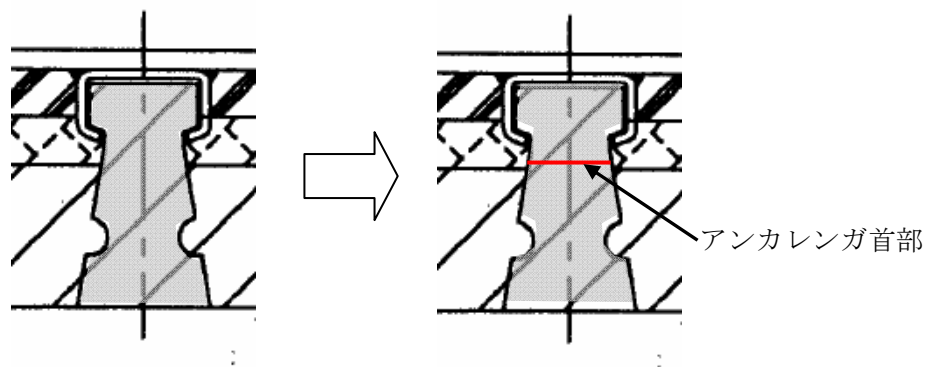
図9 いずれかのアンカレンガで首部の部分で破断した場合

アンカレンガ首部にも一部応力の集中が確認されたが、首部より下のア

アンカレンガはダボ構造により平板レンガに引っかかっているため下に脱落することはない。また当該アンカレンガに接している平板レンガは、この状態ではアンカレンガで支持されることはないが、当該アンカレンガ以外のアンカレンガおよび隣り合う平板レンガとの間のダボを含むせり持ち構造により支持されるため（図10）、落下することはない。

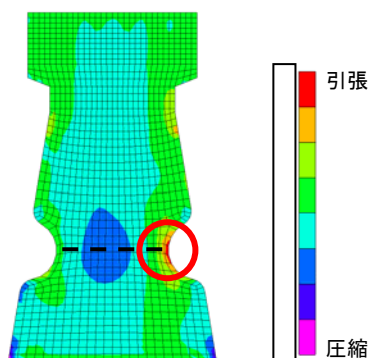
図 1 1 損傷アンカレンガの応力コンター図

上記の構造を考慮すると、熱応力解析の結果応力集中が確認されたレンガについて、仮に亀裂が進展したとしてもその全てが損傷するわけではない。熱応力解析の結果、損傷アンカレンガに見られたような応力集中（図 1 1）が確認されたレンガ（図 1 2）のうち、上記の構造を考慮すると、今後の運転において万一損傷の可能性のある天井レンガは、一部のアンカレンガに限られる。

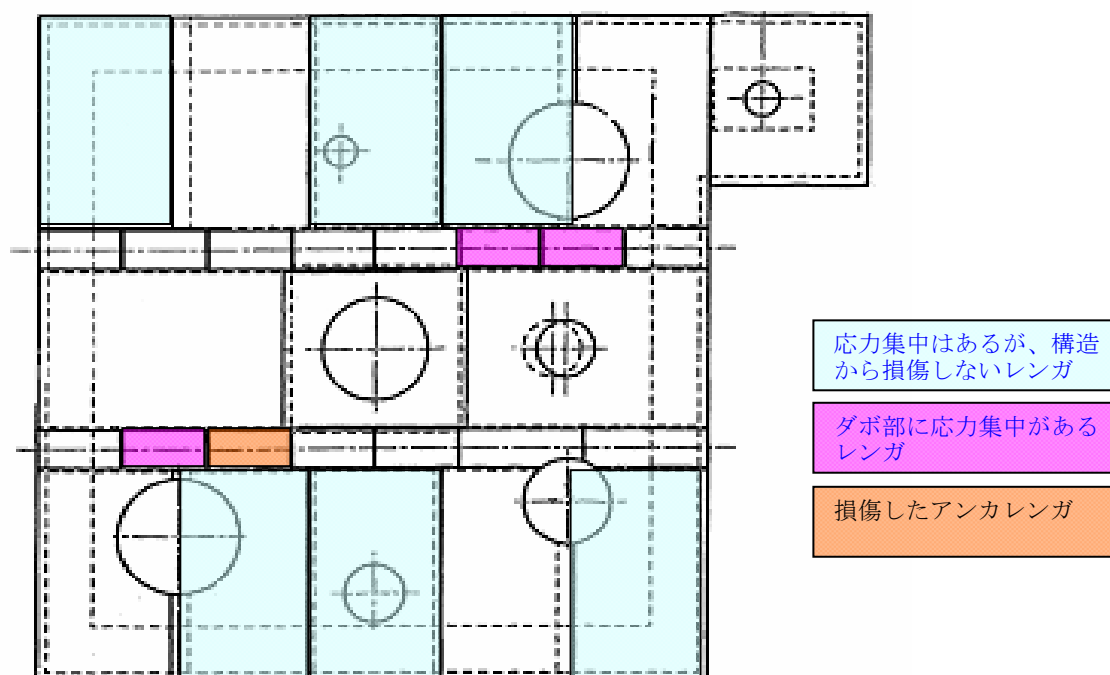
図 1 2 熱応力解析の結果から応力集中が確認されたレンガ

以上から、今後の天井レンガの損傷については限定的であり、安全に影響を与えるものではない。
