1. 事象

2. 天井レンガの一部損傷に関する原因究明および対策

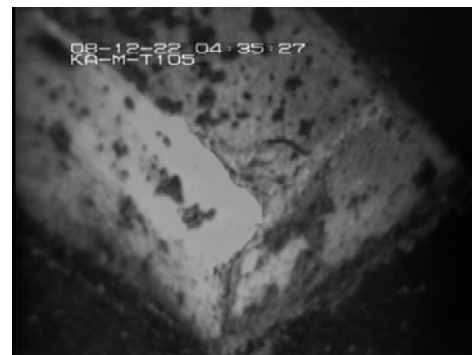
観察結果

- ・ガラス溶融炉（A系列）において、かくはん棒の曲がり確認されたことを受け、かくはん操作等を行っている際にガラス溶融炉内部に損傷を与えた可能性が考えられたことから、ガラス溶融炉内の観察を実施し、天井レンガの一部が損傷していることが確認された。
- ・レンガ損傷の原因については、損傷したレンガの状態及び炉内の詳細観察を行う必要があることから、今後実施するガラス溶融炉の熱上げ作業、炉内の損傷したレンガの回収作業の結果等をもとに取り纏める。

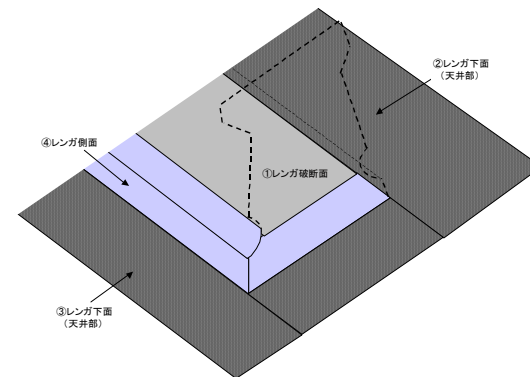
アンカレンガ損傷状況

- ・天井レンガの一部が損傷したことに対して、①設計の観点（材料・構造）、②製造の観点、③使用環境、④外力負荷発生観点で原因調査を実施
- ・損傷したアンカレンガにおいては、化学試験時の間接加熱装置温度が急に变化したケース（降温）の場合に最も大きな応力が発生していることが解析により確認された。また、最大応力発生部位は、ダボ部であることを確認
- ・損傷したレンガと同一の材料で試験片を作成して曲げ強度試験を行い、金属のようにある一定の許容応力をもっているものではなく、その強度に非常に大きな広がりをもっているものであることが確認され、本試験結果を統計的に考えた場合、熱応力解析結果で確認された3.4MPaという応力でレンガに損傷が発生する可能性があるとして推定。また、間接加熱装置の降温の繰り返しに伴いレンガの損傷が繰り返し発生し、最終的に脱落に至ったと推定
- ・このことから、現段階においては、天井レンガ損傷の主要因は、過去に実施した間接加熱装置の温度降下時に発生した熱応力の可能性が高く、当社のガラス溶融炉特有の構造及び運転や、インターロックによる停止の影響が大きかったと推定

- ・今後の原因究明等に必要なガラス溶融炉の熱上げ等においては、可能な限り間接加熱装置による温度の降下速度を小さくすることによりレンガに発生する応力が小さくなる運転を実施する。
 - ・温度降下速度は、発生応力が十分に小さくなる値として10℃/10分程度とする。これにより、天井レンガに発生する応力が小さくなり、新たにレンガの損傷が発生する可能性を低く抑えることができる。
- なお、最終的な原因究明結果及び対策については、炉内のガラスを抜き出した後の炉内観察結果を含めて最終報告書にて報告を行う。

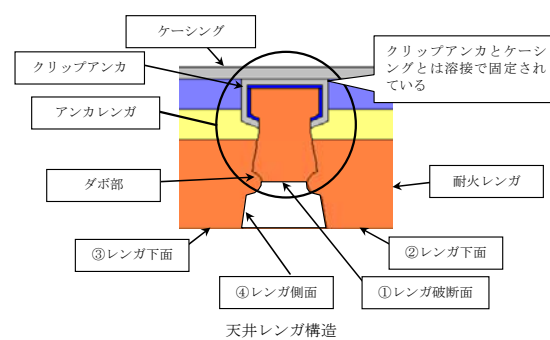
天井レンガ構造

アンカレンガダボ部で確認された熱応力

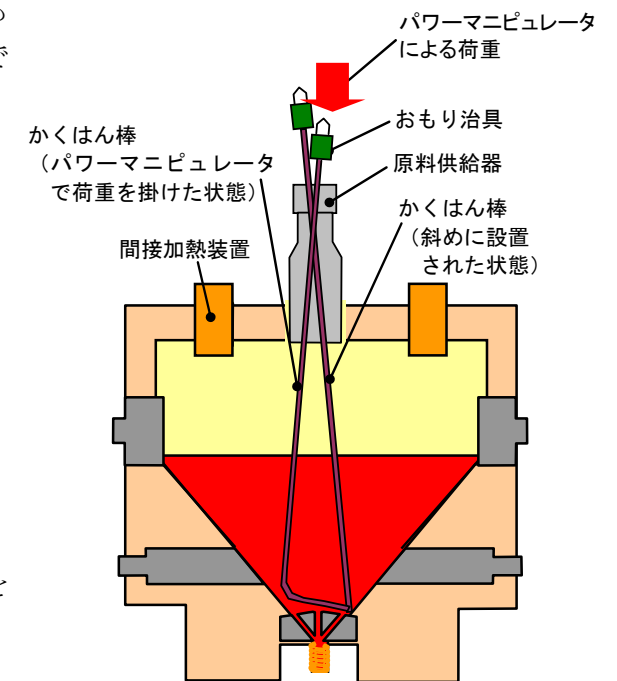
- ・かくはん棒が曲がったことに対して、①設計、製造の観点、②使用前の棒の強度低下の観点（使用前の棒の状態）、③使用中の棒の強度低下の観点（使用中の温度など）、④荷重、荷重方向といった使用条件の観点で原因調査を実施
- ・棒が斜めになり、たわみが発生し、座屈荷重が小さくなった場合に、かくはん棒の上に設置したおもりの重さにパワーマニピュレータによる荷重を併せると座屈に至ることを解析により確認
- ・このことから、かくはん棒が斜めになった状態で上部からおもり治具及びパワーマニピュレータで過度の荷重を掛けたことで座屈荷重を超え、変形に至ったものと推定
- ・腐食については、曲がりが発生したかくはん棒（2号機）よりも使用時間が長いかくはん棒（1号機）の減肉量の観察を行ったところ一部分に若干の減肉が確認されたため、かくはん棒（2号機）についても減肉している可能性があり、これが曲がりの要因となった可能性がある
- ・今後、かくはん棒（2号機）についても減肉量の測定を行い、最終報告書の中で使用時間制限に関する評価を行う

- ・かくはん棒上部からのパワーマニピュレータによる荷重付加を行わないこととする。
