高レベル廃液ガラス固化建屋固化セルにおける高レベル廃液の漏えいについて (漏えい液の回収及び機器健全性の評価等) (概要)

平成22年2月24日

日本原燃株式会社

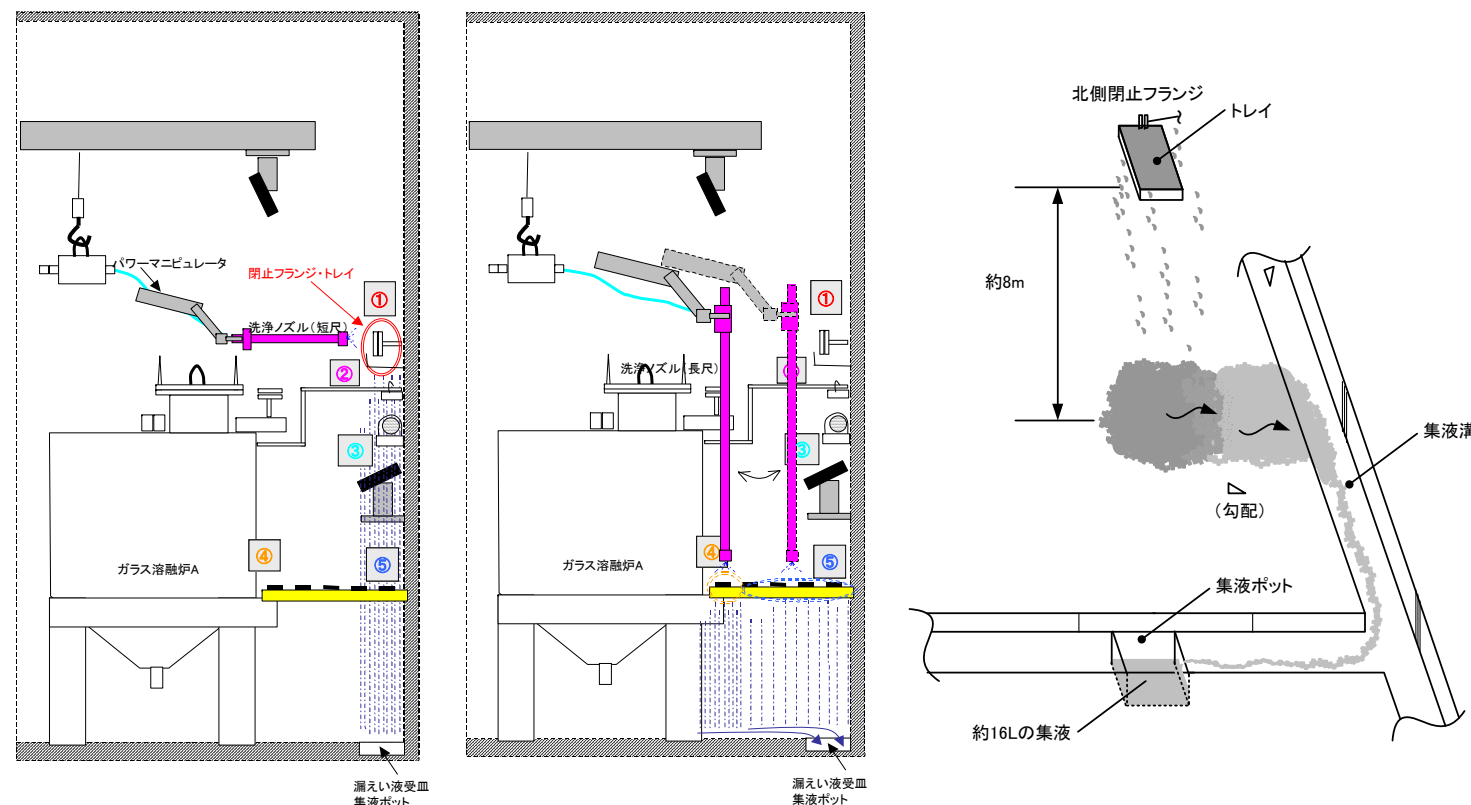
固化セル内洗浄概要図

洗浄箇所① 閉止フランジ・トレイの洗浄

洗浄箇所④、⑤ ブスバー(中央、南側、北側)

漏えい状況概要図

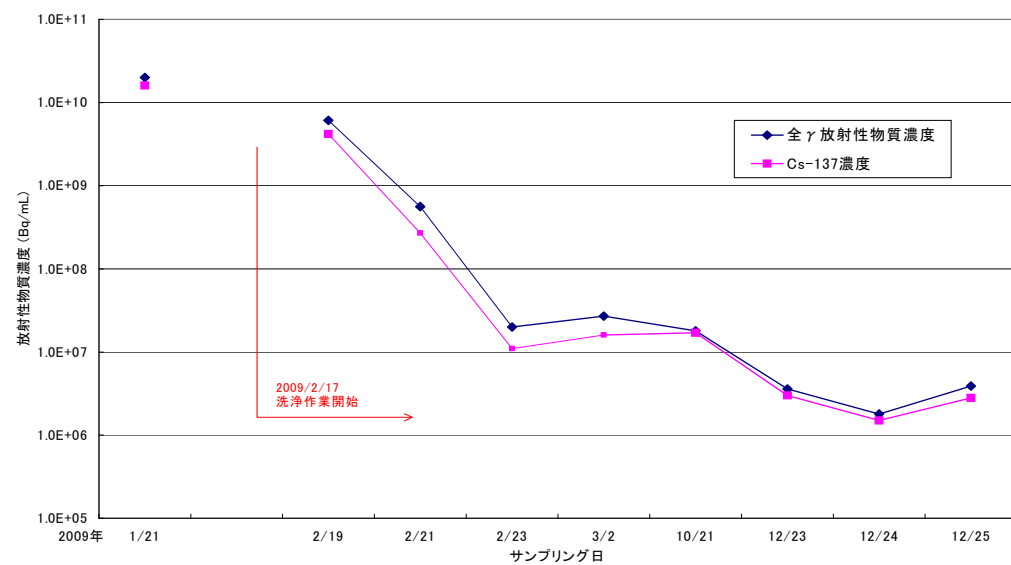
洗浄液の放射性物質濃度の推移

一連の洗浄により、洗浄液の放射性物質濃度が固化セルの運転管理上必要な、漏えい液受け皿集液ポットからの採取試料による高レベル廃液漏えいの有無に係る判断に支障がないレベルまで低下したこと、さらには、ブスバーの絶縁性能が所定の値を満足したことから、期待した洗浄効果が得られたと判断した。
