1. はじめに

2. 事象概要

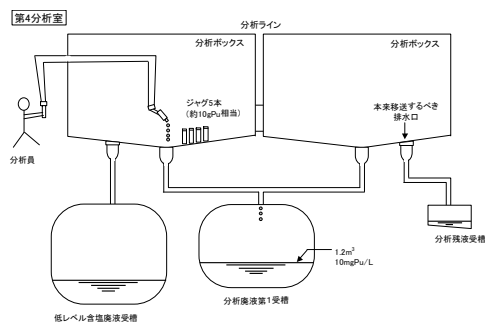
- ・分析建屋において3月12日の分析廃液第1受槽の定期サンプリング（1回/日）を実施したところ、プルトニウム濃度（10mg/L）が最近の値（1mg/L未満）より高かったため、原因調査を実施した結果、分析員がジャグに入ったプルトニウムを含む分析試料の残液（ジャグ5本でプルトニウム量として約10g）を誤って分析廃液第1受槽へ移送していたことが、3月14日に判明した。

- ・本事象後の当該受槽内のプルトニウム量は約12gであり、安全上の影響はなかった。
