再処理事業所再処理施設における安全上重要なインターロック等が

作動した際の対応について

(報告)

日本原燃株式会社

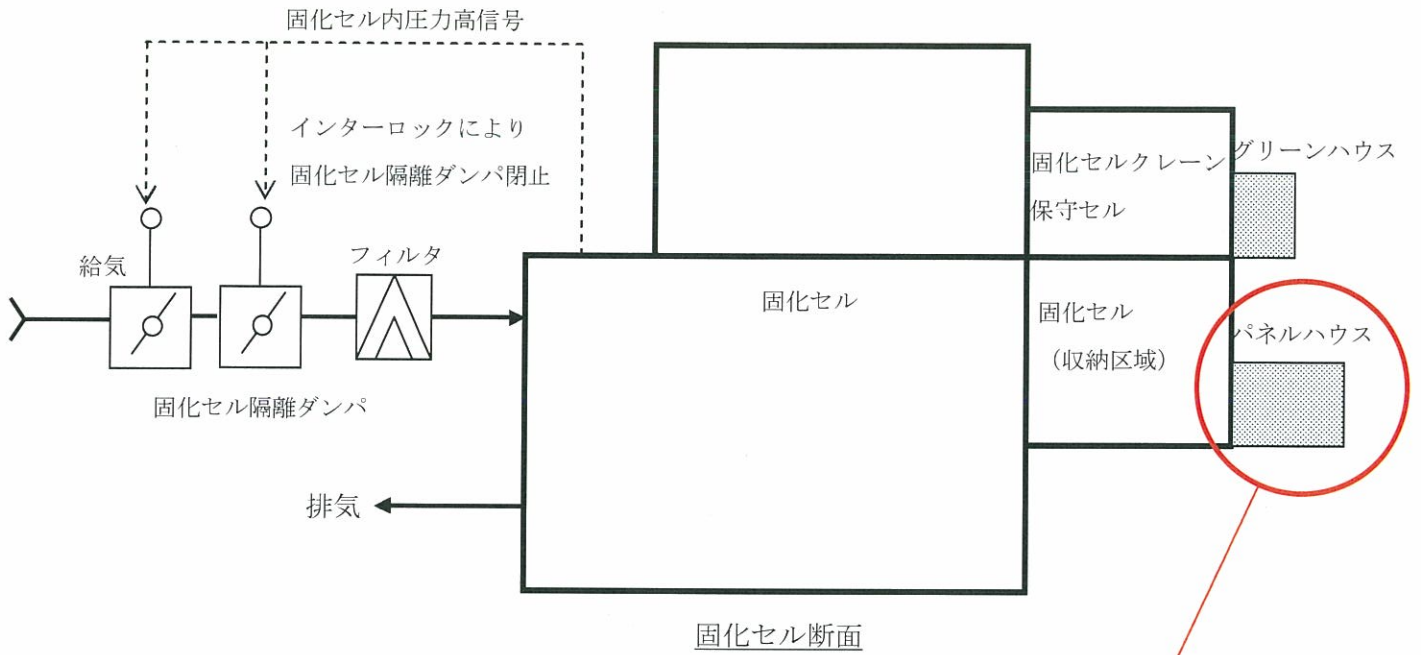
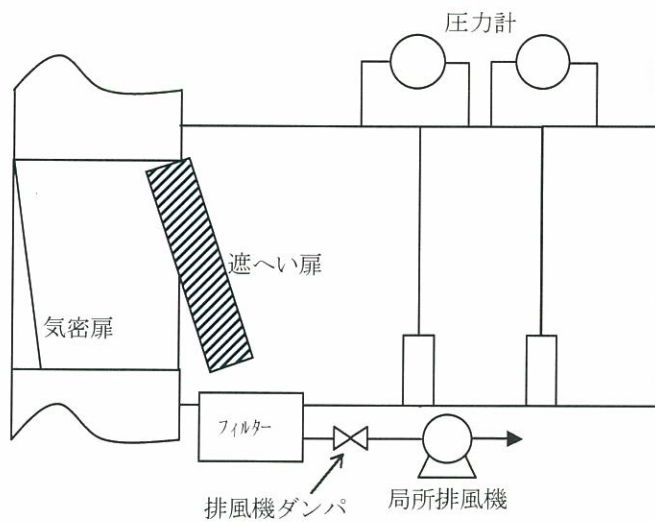
固化セル等概要図

平成22年4月30日、高レベル廃液ガラス固化建屋において、固化セルの収納区域および固化セルに隣接する固化セルクレーン保守セルにおいて固化セルクレーン保守室クレーン年次点検及び固化セルパワーマニプレータ点検を実施中であった。この点検作業においては、上記のセル内に作業員がセル外から立ち入る必要があり、この立入りに際しては、セル内の圧力を変動させないようにパネルハウス及びグリーンハウス（作業用の小部屋）を設けて二重の扉（気密扉及び遮へい扉）を開閉することとしている。（添付資料－1、2参照）

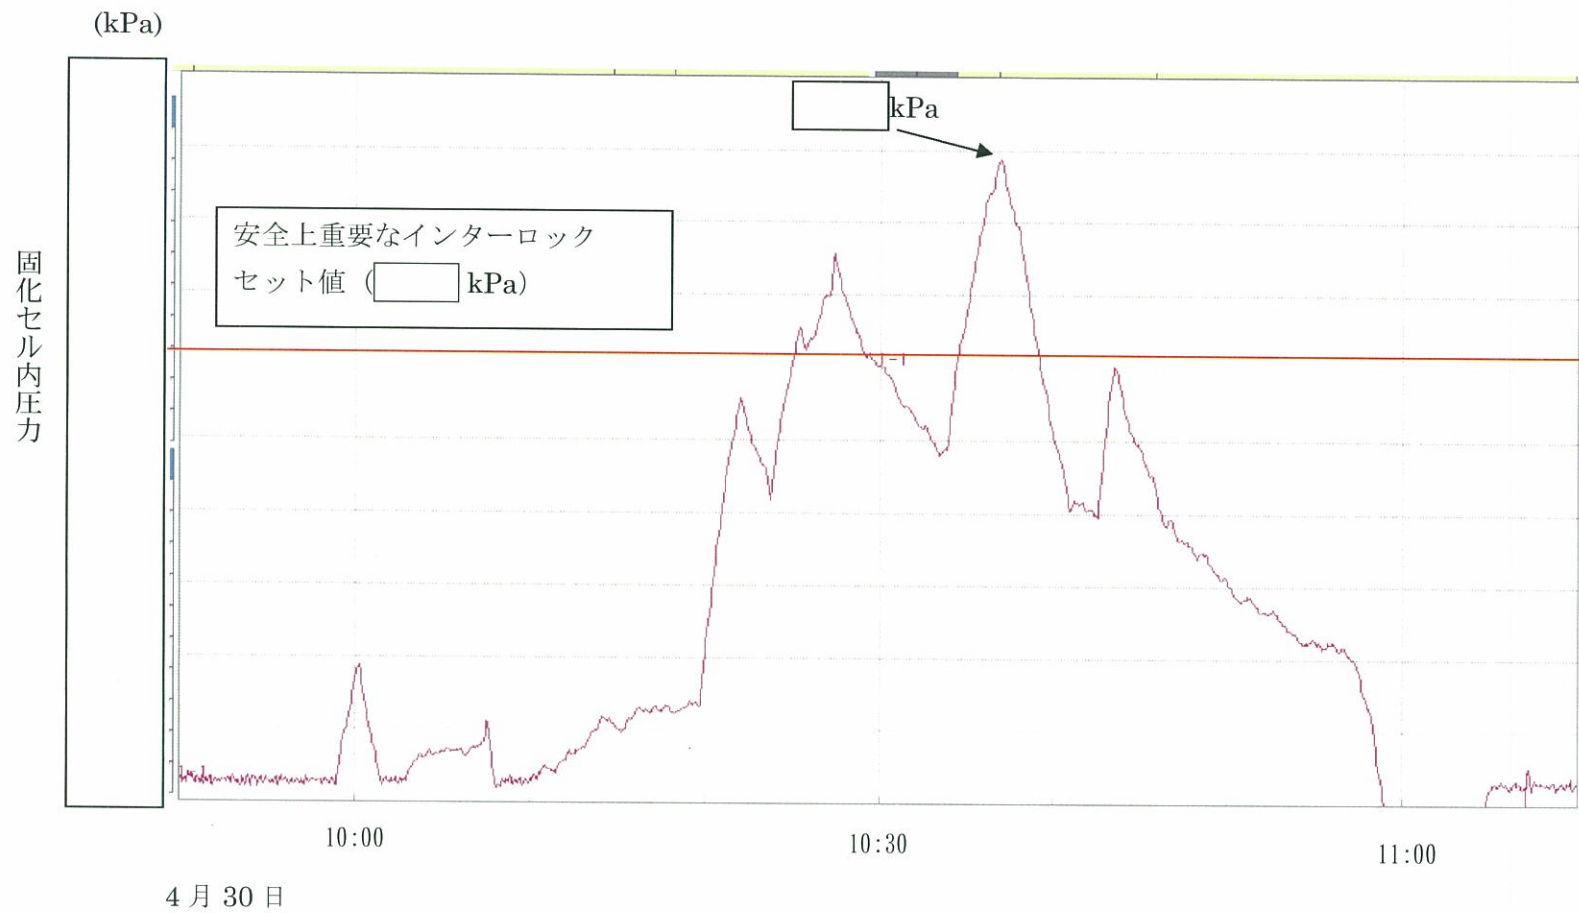
固化セル内圧力の推移

点検作業で発生した廃棄物を搬出するため、作業員（協力会社）が上記セル内へ立ち入る際に、二重の扉（気密扉及び遮へい扉）の開閉作業を行ったが、パネルハウス等での負圧管理が不適切であったため、セル外の空気がセル内に流入し固化セル内圧力が変動したことにより、10時24分、固化セル内圧力高警報が発報し、固化セル隔離ダンパが閉止した。（添付資料－2、3参照）

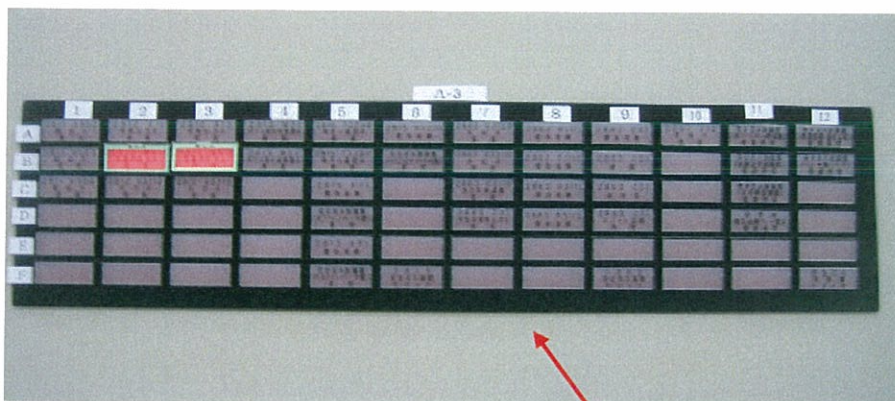
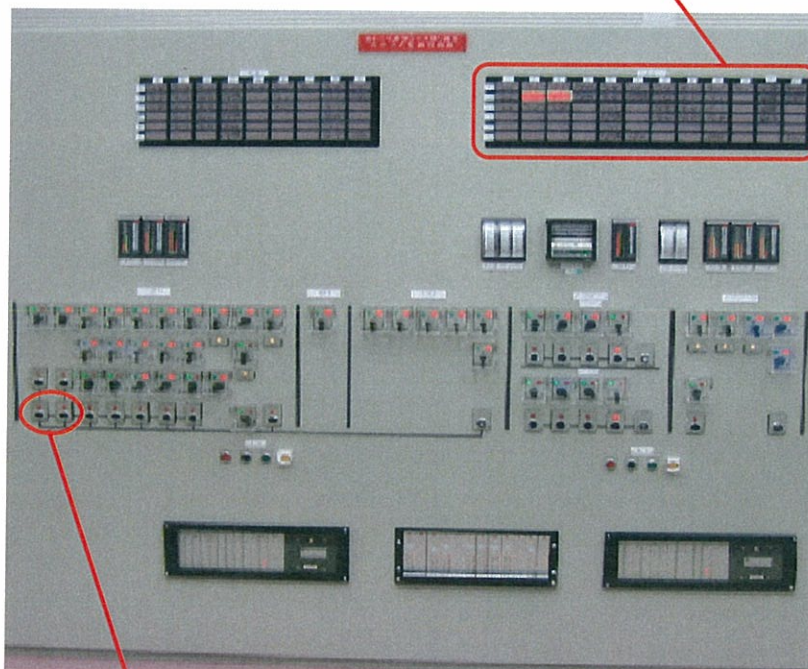
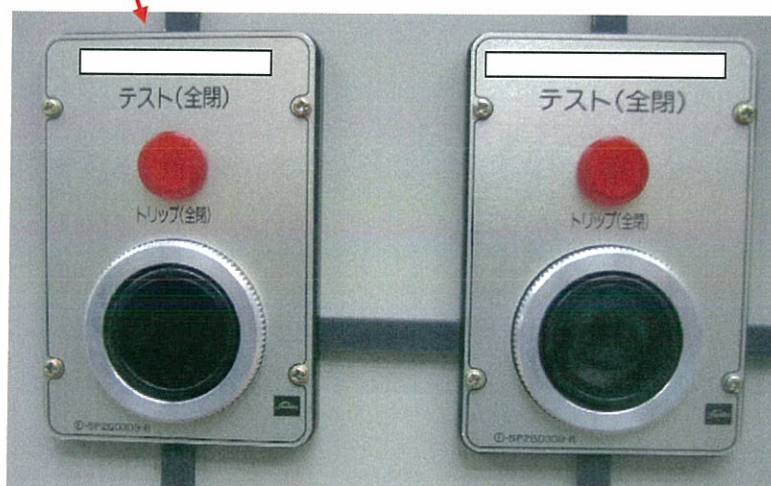
安全系監視制御盤

安全上重要なインターロック^{※3}は、安全系監視制御盤に警報を要求せず監視制御盤(生産系)に警報を発する設計思想としている。実設計においては、監視制御盤(生産系)に加え、安全系監視制御盤にも警報を設置するケースが多く、監視制御盤(生産系)のみに警報を設置するケースは少ない。当該の固化セル隔離ダンパの場合は、監視制御盤(生産系)のみに警報を発する少ないケースに該当するものであった。

- ① 当直長は、発報した警報が生産系であることを運転員から報告を受け、監視制御盤(生産系)により確認したこと、及び当該インターロック作動時に安全系監視制御盤にランプ点灯のみで警報が発報しなかったため、安全上重要なインターロックが作動したとの認識ができなかった。(添付資料-6参照)
- ② 統括当直長は、発報した警報が生産系であること、及び安全系監視制御盤に警報が発報していないことを当直長から報告を受けたことから、安全上重要なインターロックが作動したとの認識ができなかった。

- ① インターロックの作動時に当直長が安全上重要なインターロックが作動したことを確実に認識できるよう、安全系監視制御盤に警報を設置するよう改造する。(9月頃を目途)
