再処理施設高レベル廃液ガラス固化建屋 ガラス溶融炉運転方法の改善検討結果について（概要）

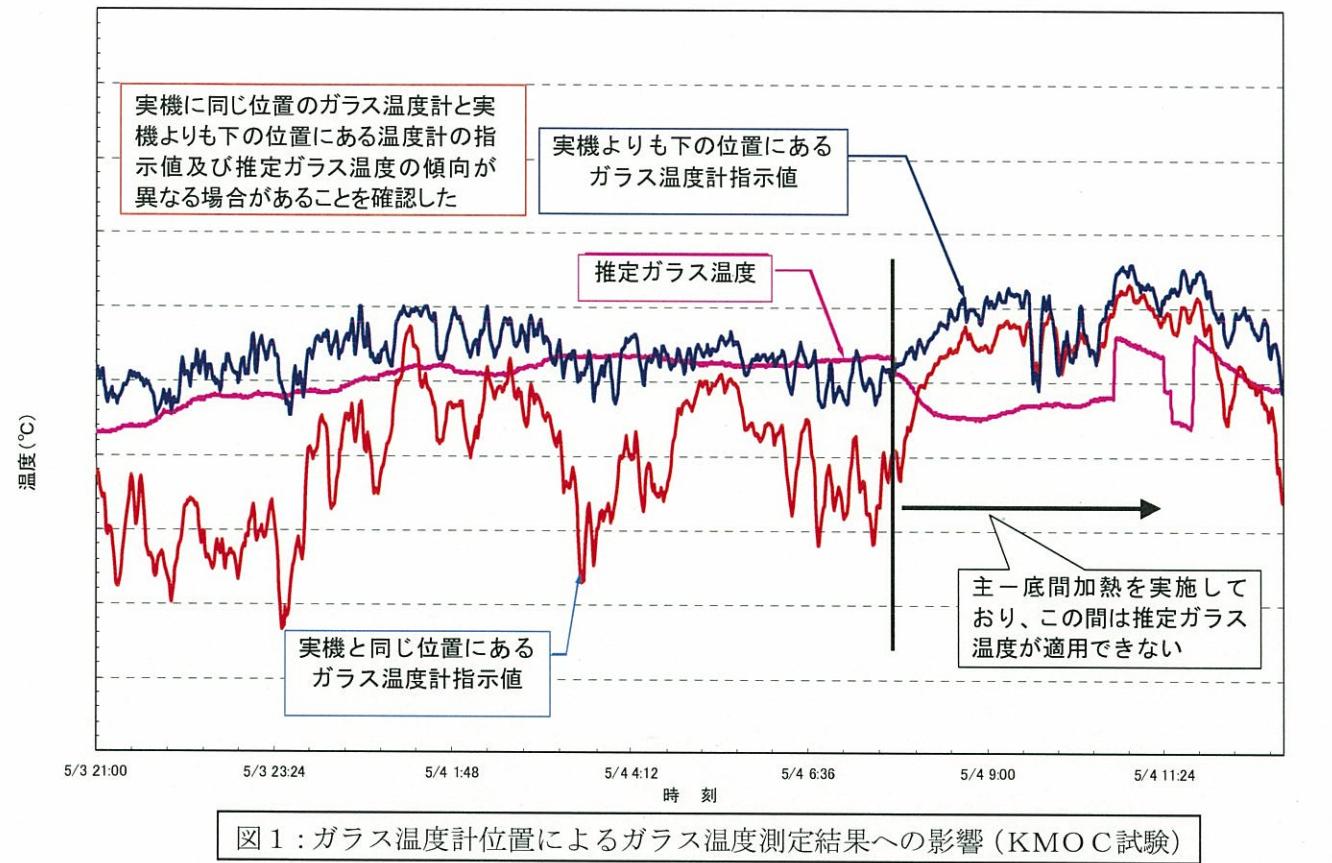
要因と考えられる 主な項目	KMO C試験で確認された内容	影響に対する評価
流下ノズルの加熱性低下	流下ノズルの加熱性低下は、流下性に影響することが確認された。	流下ノズルの加熱性が低下したことが流下性に影響した。
ガラス温度計指示値の変動	実機と同じ位置のガラス温度計の指示値の推移が、実機より下の位置のガラス温度計の指示値の推移及び推定ガラス温度の推移と大きく異なる場合がある。 ⇒図1参照	不溶解残渣廃液供給以降にガラス温度計の指示値が変動したため、その影響で温度の上昇傾向を十分に把握できず、その結果、電力調整に影響した。
炉底部の温度	炉底部の温度が高い場合、白金族元素の沈降の兆候を示す流下性の低下や白金族堆積指標及び主一底間抵抗の低下傾向が見られた（炉底部温度が高いことは白金族元素の沈降に影響する）。	炉底部の温度が高いことで白金族元素の沈降を促進した。
不溶解残渣廃液等の影響	不溶解残渣模擬及びDBPを含む模擬廃液を供給した際にコモン温度が上昇する状態が確認された（第5ステップにおいて流下性低下等が確認される前に見られた温度変化と類似の状態）。 ⇒図2参照	不溶解残渣及びDBPを含む廃液の供給により仮焼層が厚くなり、仮焼層による断熱効果が向上するため、ガラス温度が上昇し、白金族元素の沈降に影響した。

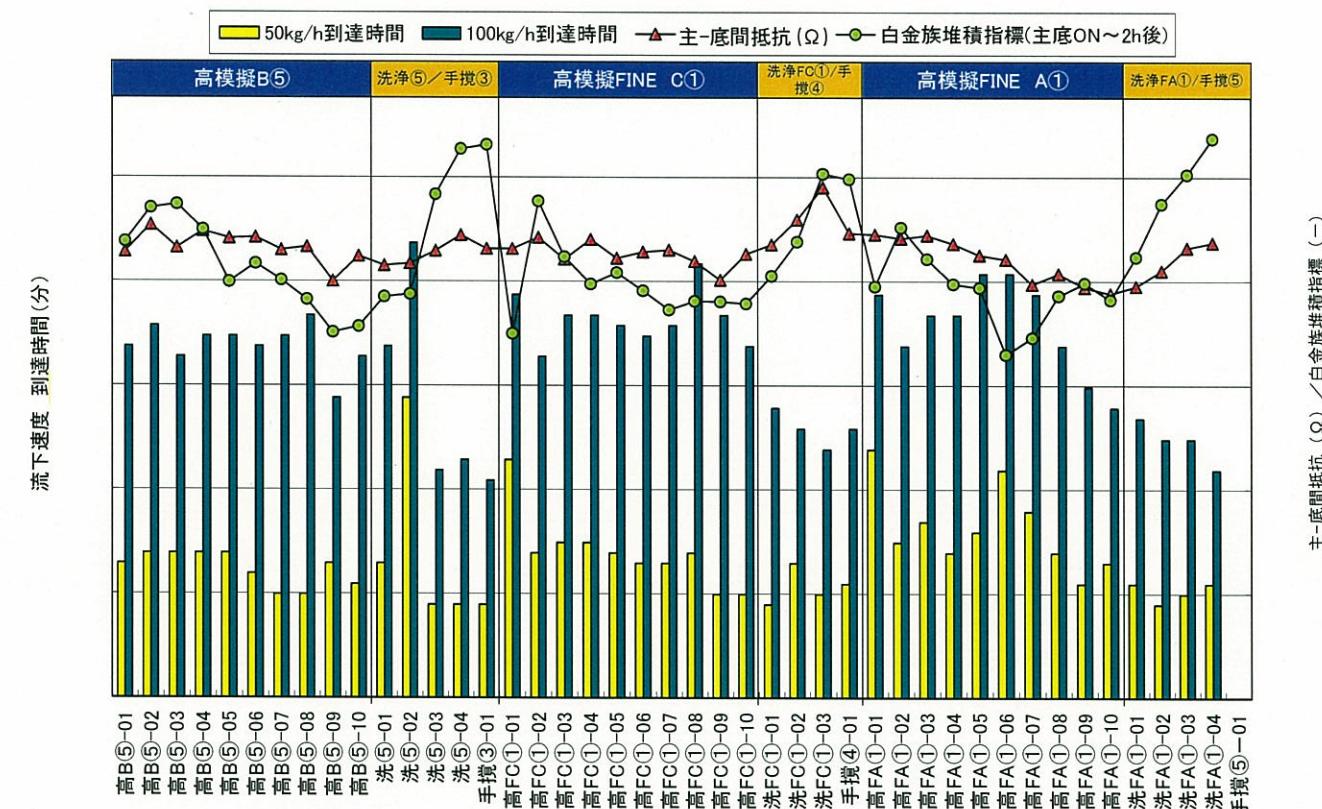
図 3：定期的な洗浄運転の効果 (KMO C 試験)

- ・仮焼層を維持した状態での洗浄運転の方法として低模擬廃液（白金族元素を含まない模擬廃液）を供給することとし、模擬廃液による洗浄運転で白金族元素の抜き出しが良好に行えることを確認した。
- ・定期的に洗浄運転を行った場合の安定運転に対する効果を確認した結果、定期的に洗浄運転を行うことで、白金族元素の沈降・堆積状況が悪化する前に白金族元素を抜き出し、炉内の白金族元素を管理し、安定した運転状態を継続できることを確認した。(第5ステップでは白金族元素が炉底部に沈降している兆候を把握するための指標がある基準を超えた場合に洗浄運転を行うこととしていた)

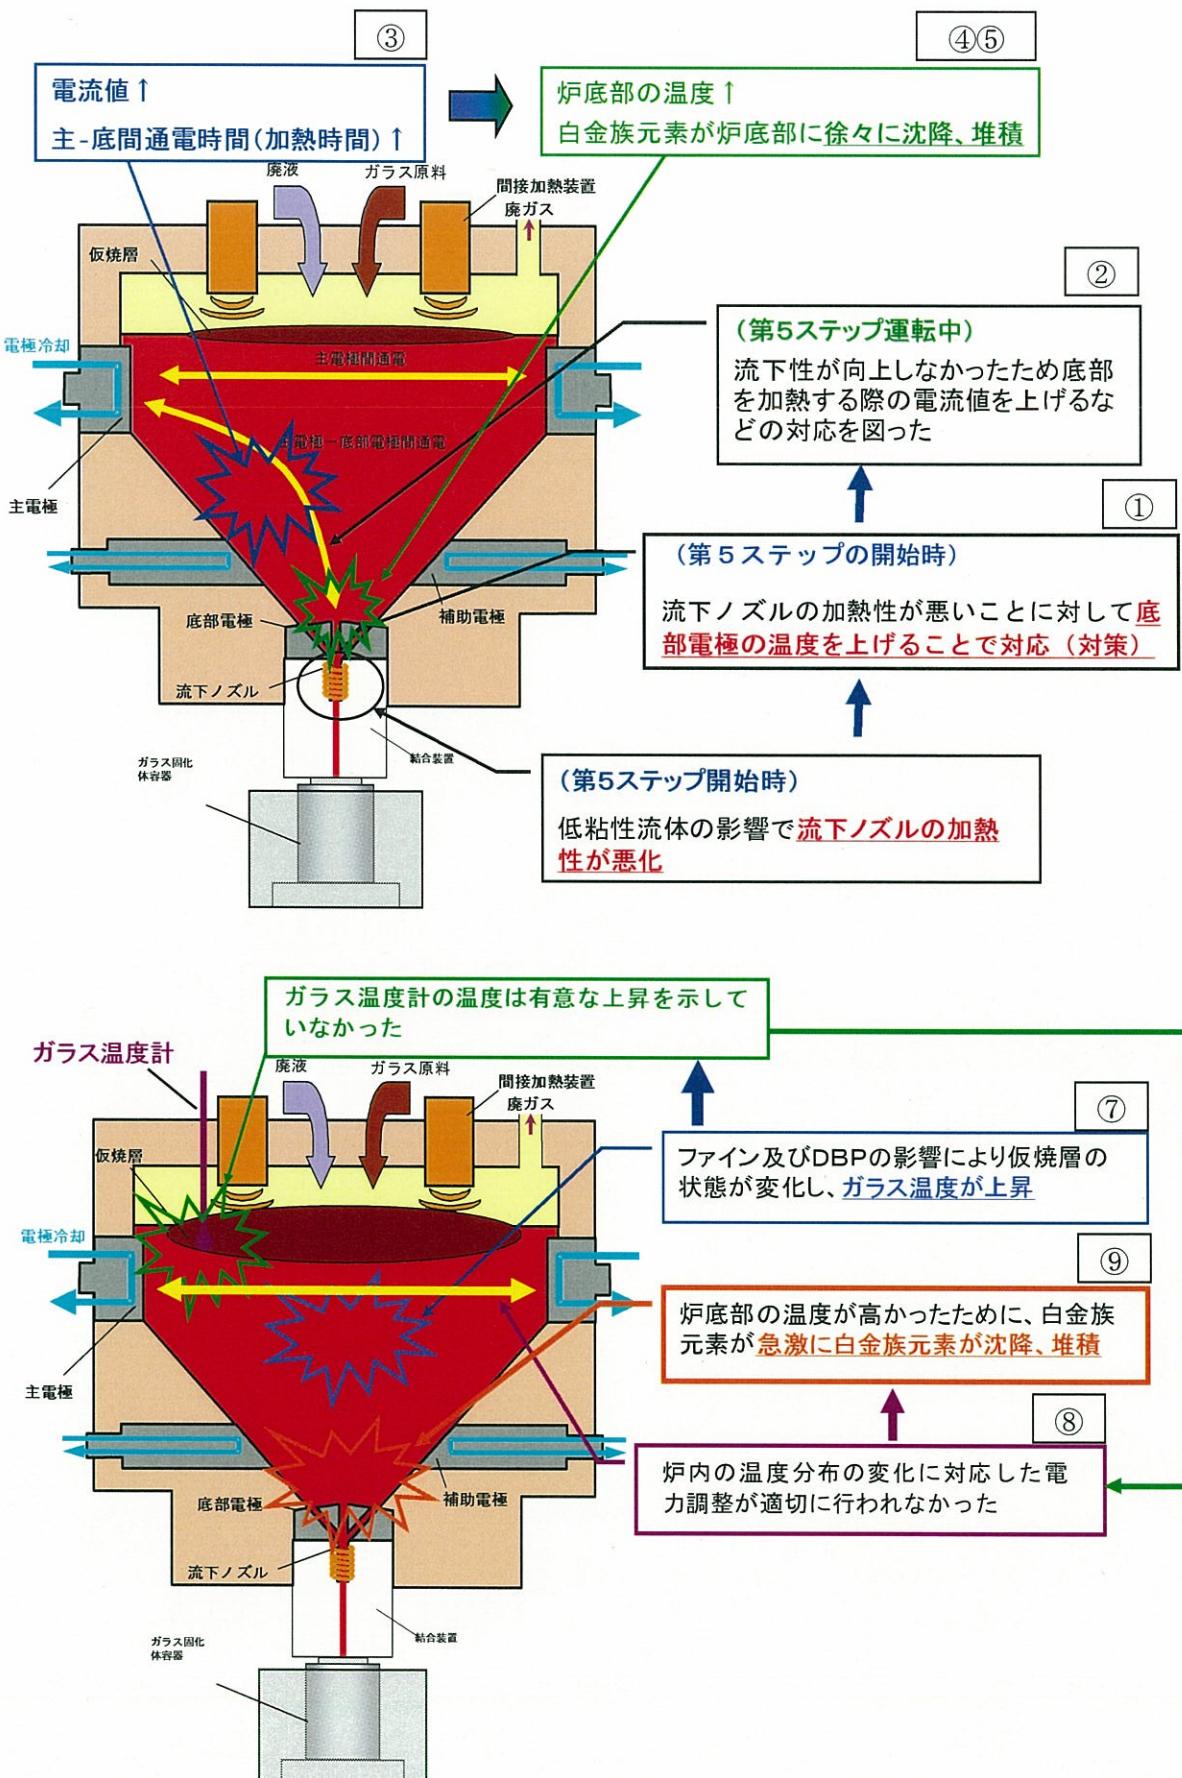
図4：第5ステップにおける炉内状況の変化等

第5ステップにおいて確認された運転データ及びKMO C試験結果から、第5ステップにおいて不溶解残渣廃液を含む廃液を供給した以降に確認された炉内状況の変化等を以下とおり推定した。⇒図4参照

- ①流下停止事象を受け流下ノズル加熱性確保のため、底部電極温度を上げることとした。
- ②底部電極温度を設定温度に上げるために主一底間加熱時間を延ばす措置を講じ、その影響で炉底温度が上昇した。
- ③主一底間加熱時間を緩和するために主一底間電流値を上げる措置を行ったが、徐々に底部電極温度を設定温度に上げるために必要な加熱時間が長くなつた。
- ④その結果、炉底温度が高い状態が継続した。
- ⑤炉底温度が高いこと及び初期流下性が悪いことで白金族元素が炉底部に徐々に沈降・堆積した。
- ⑥16バッチ目から模擬ガラスビーズによる洗浄運転を行い、判断指標は回復した。
- ⑦不溶解残渣廃液を含む廃液を供給した以降、不溶解残渣廃液及びDBPの影響により仮焼層の状態が変化し、ガラス温度及びコモン温度が上昇した（ガラス温度計は有意な温度上昇を示していなかった）。
- ⑧この時点で、炉内温度変化に応じた電力調整が適切に行われなかつたため、炉底部に白金族元素が沈降・堆積した。
- ⑨その結果、流下性低下及び白金族元素堆積の判断指標が悪化した。

①から⑨までのガラス溶融炉の運転状況の変化を考えると、⑥において行った洗浄運転では、炉底部の白金族元素が十分に抜き出しきれなかつた可能性も考えられる。

第5ステップにおいて不溶解残渣廃液を含む廃液を供給した以降に白金族元素が沈降する傾向が見られたことは、電力調整が適切でなかつたことが主たる原因であり、レンガ落下が影響した可能性は小さいと考える。
