1. 件名

再処理施設 分離建屋 高レベル廃液濃縮缶内の温度計保護管内への高レベル廃液の漏えいについて

再処理工場 分離建屋

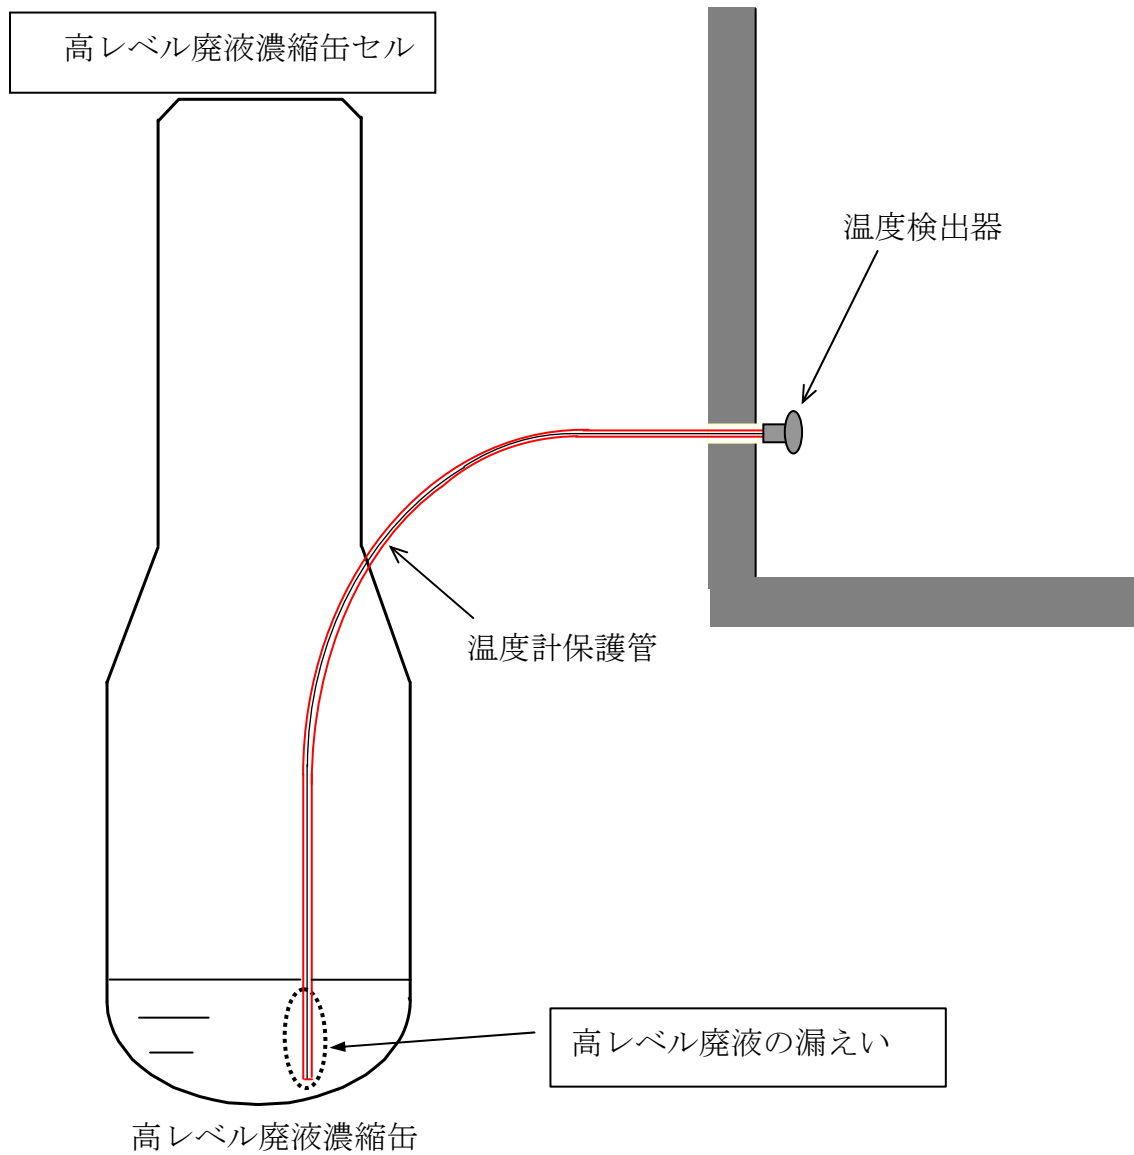
温度計保護管概要図

平成22年7月30日15時50分、分離建屋の高レベル廃液濃縮缶の温度計交換作業において、温度計の先端部が温度計保護管(以下保護管)から出た時点で線量当量率が上昇した。

その後、汚染の発生源の調査を進めたところ、高レベル廃液濃縮缶内の保護管内へ高レベル廃液が漏えいしている可能性があることを確認した。

濃縮缶内高レベル廃液の推定比率とほぼ一致したことから、高レベル廃液の漏えいと 8 月 6 日判断した。

現在、抜き出した当該温度計については養生したのち、遮へいドラム缶に封入して保管中である。なお、保護管端部の開放部はキャップ閉止し、ビニール袋で養生した。

今後、濃縮缶の洗浄作業を実施し、さらに当該保護管内部の除染を行いつつ、漏えいの原因及び対策等について、調査・検討を継続する。
