再処理工場 ハル・エンドピース貯蔵建屋の電気盤室における
電気盤での火災について

平成22年7月9日（金） 14時12分頃

再処理工場 ハル・エンドピース貯蔵建屋 電気盤室（添付資料－1参照）

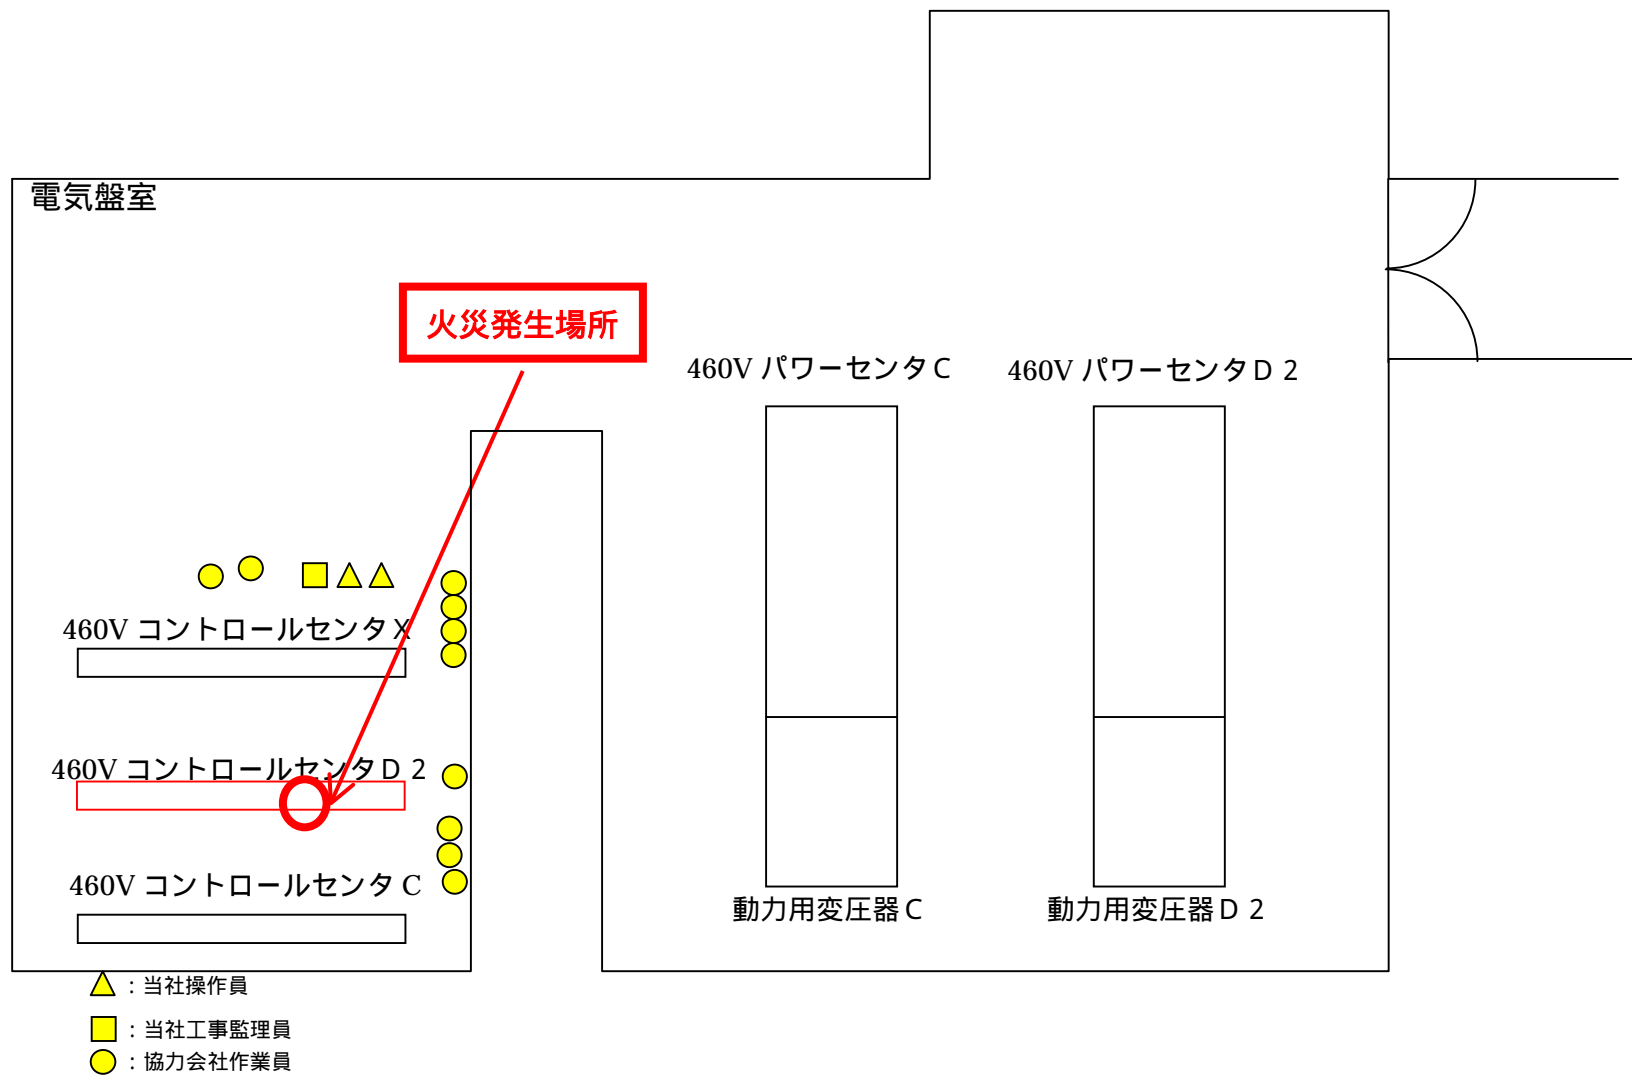
ハル・エンドピース貯蔵建屋地下2階 電気盤室（非管理区域）火災発生場所

平成22年7月9日、設備点検実施中、ハル・エンドピース貯蔵建屋地下2階の電気盤室（非管理区域）において、7月12日からの460Vコントロールセンタ※¹X停電の準備として、長期間停止できない負荷へ給電するため、460VコントロールセンタD2(6E※²)に仮設電源ユニットを接続し、460VコントロールセンタX(5A)へ仮設電源を給電する作業を実施していた。（添付資料－2，3参照）

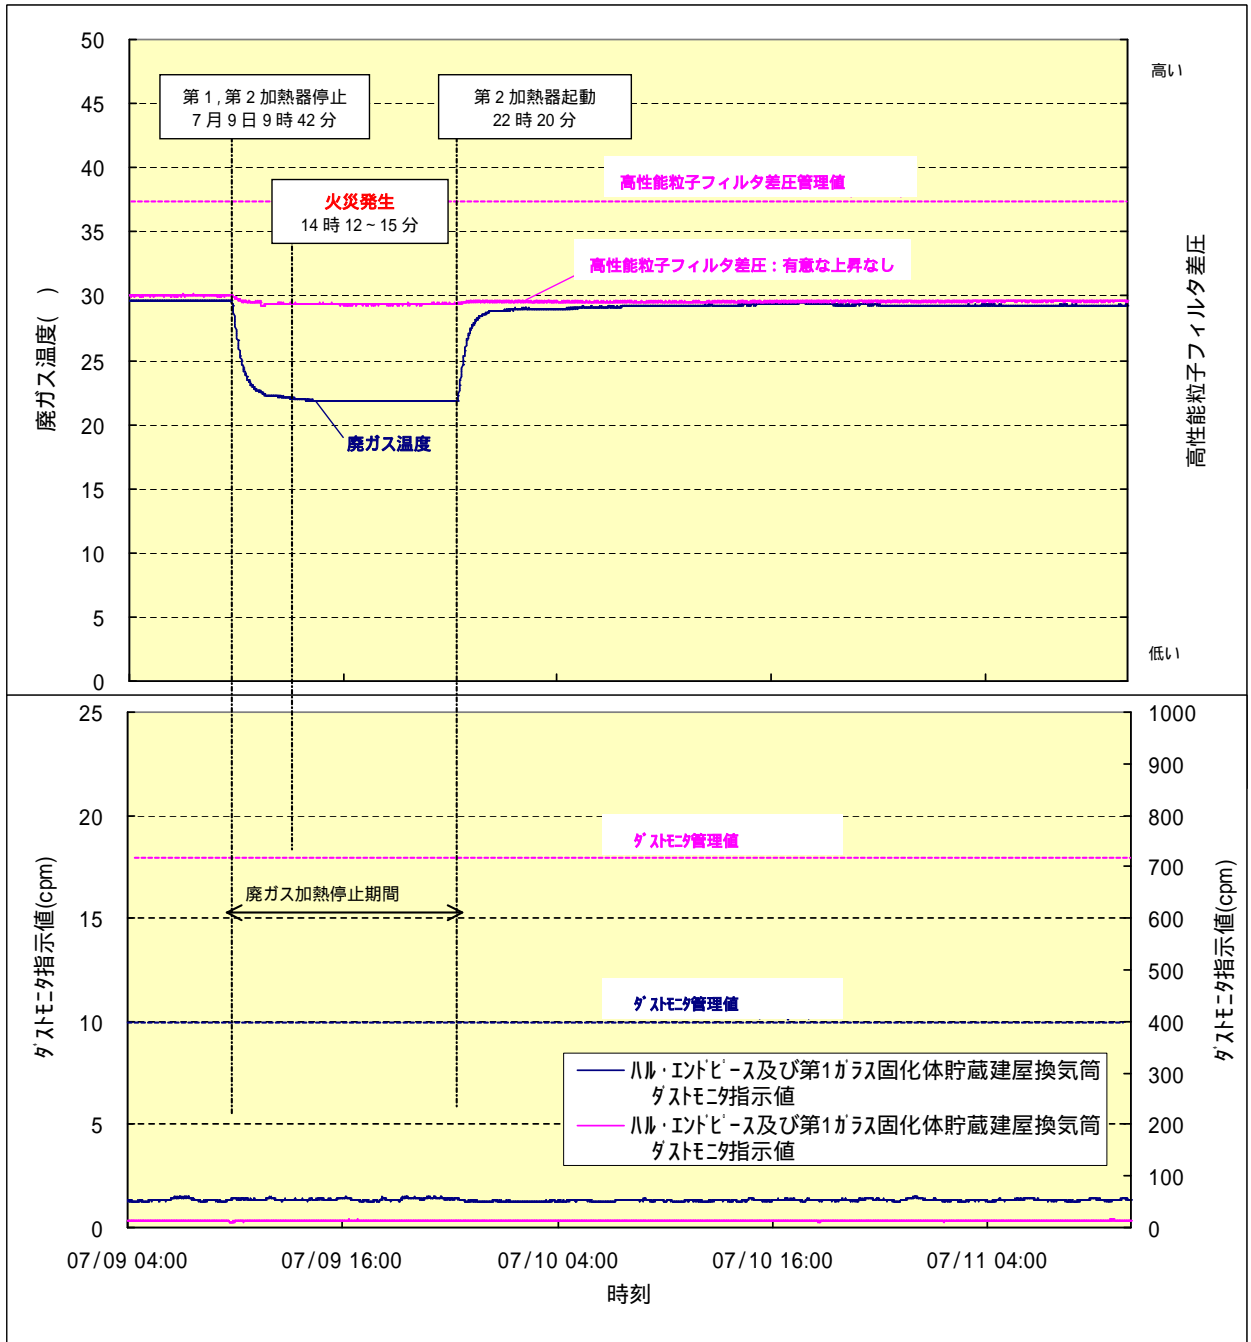
ハル・エンドピース貯蔵建屋塔槽類廃ガス処理設備高性能粒子フィルタ差圧、廃ガス温度、ハル・エンドピース及び第1ガラス固化体貯蔵建屋換気筒ダストモニタ指示値のトレンド

廃ガスの加熱が停止していた7月9日9時42分から22時20分までの間に高性能粒子フィルタの差圧に有意な上昇はなかった。また、ハル・エンドピース及び第1ガラス固化体貯蔵建屋換気筒モニタの指示値に有意な上昇はなく、施設内外への放射線等の影響はなかった。

なお、廃ガス温度は高性能粒子フィルタ第2加熱器起動後、7月10日1時30分頃に停止前と同等の温度（約30℃）に回復している。（添付資料-5参照）

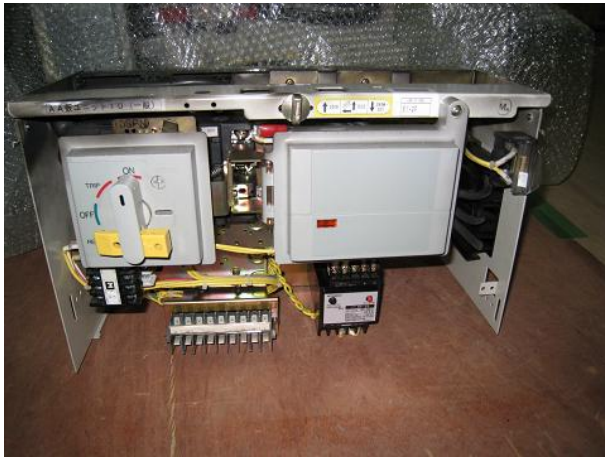
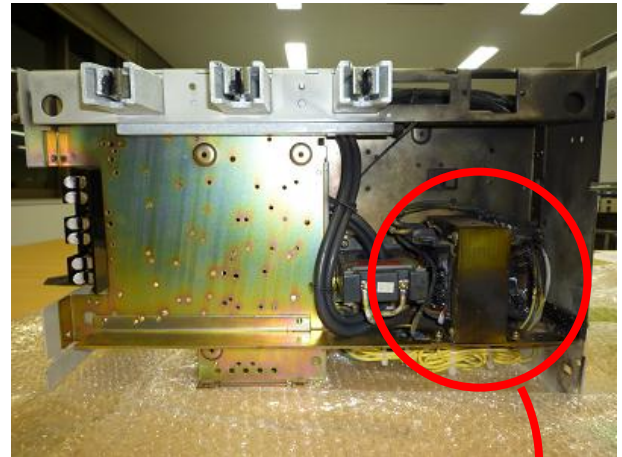
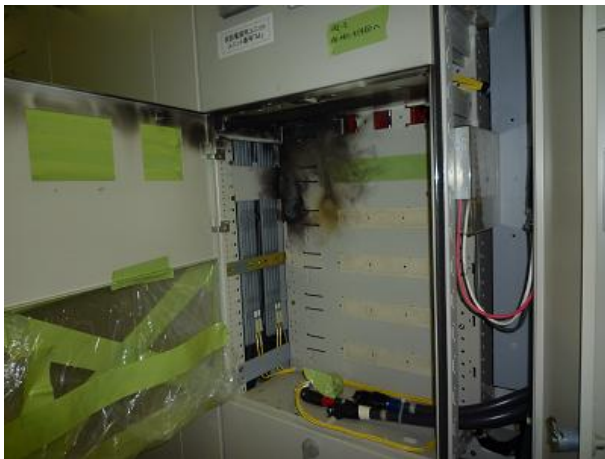
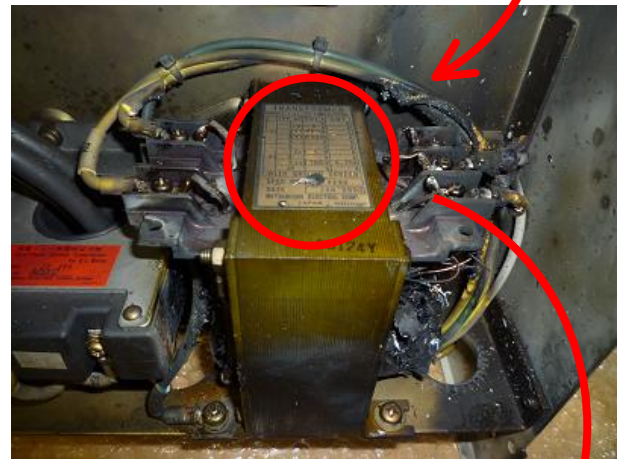
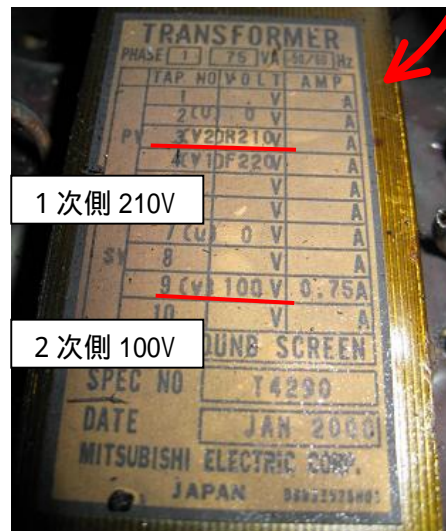
仮設電源ユニット 写真 (消火後)

- (1) 最も激しく焼損している箇所は、仮設電源ユニット内の制御用変圧器であり、巻線の絶縁材が炭化し、素線が一部断線していた。(添付資料-6、7参照)
- (2) 焼損した制御用変圧器周辺を調査した結果、制御用変圧器に接続されている制御用ケーブル被覆及び制御用変圧器近傍の主回路ケーブル被覆の一部が溶融、炭化していた。(添付資料-6、7参照)
- (3) 焼損した制御用変圧器の銘板を確認した結果、定格 210V 用であった。(添付資料-6、7参照)

仮設電源ユニットの火災発生の要因として、仮設電源ユニットの制御回路及び動力回路の「過熱」、「過電圧」、「短絡、地絡」、「過電流」について調査した結果、仮設電源ユニット (制御回路) の「過電圧」以外の要因については、健全であることないし異常のないことを確認した。(添付資料-8参照) 以上より、今回使用した仮設電源ユニット内の制御用変圧器の定格電圧が 210V であったため、制御用変圧器 1 次側巻線に定格電圧 210V を超える 460V の過電圧が印加され、巻線に過電流が流れ異常加熱し、巻線の絶縁が破壊され、巻線間で短絡が発生し、短絡によるアークが火元となって、発煙、発火に至ったものと推定した。

なお、当該仮設電源ユニットの制御用変圧器には、定格 210V を示す銘板が貼られていたが、表示位置が不適切で現場で容易に定格電圧を確認できなかった。(添付資料-6、7 参照)

1次側 210V

2次側 100V

- b. 仮設電源計画表と現場に実装されている電源ユニットの照合
- (2) 210V 用仮設電源ユニットを 460V コントロールセンタに移動し、使用すること、および、制御回路を切り離すことを禁止する旨を新規制定する「仮設電源管理マニュアル」(仮称)に規定する。
- また、恒久対策として、460V コントロールセンタに仮設電源切替工事専用の電源ユニットを必要な数量設置し、電源ユニットを移動しての仮設電源切替工事をなくする。
- (3) 仮設電源切替工事で使用する電源ユニットの前面に定格電圧を明示し、定格電圧の確認が確実に出来るようにする。
- なお、品質保証に係る問題点については、今後根本原因分析を行ったうえで、摘出された項目について、改善を進めていく。

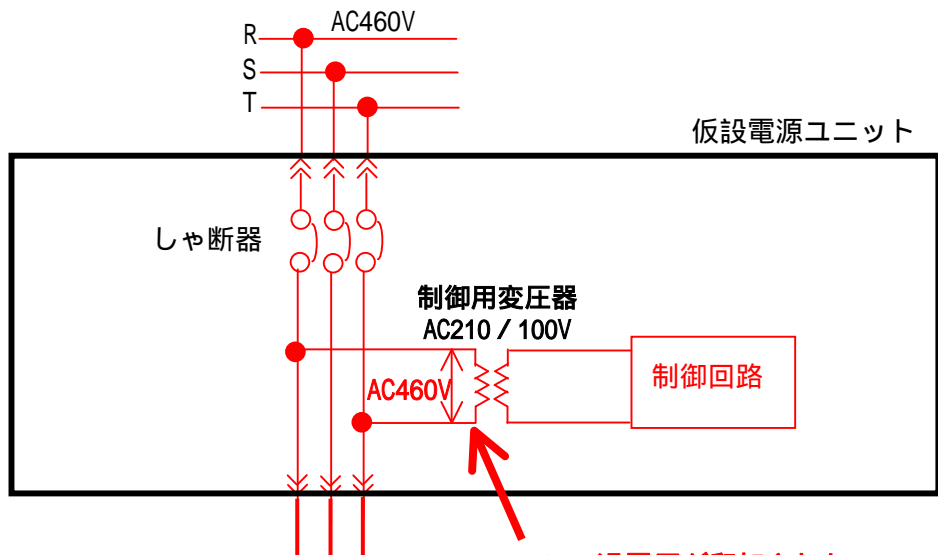
平成22年7月9日 仮設ケーブル接続状況（今回）

460Vの過電圧が印加された

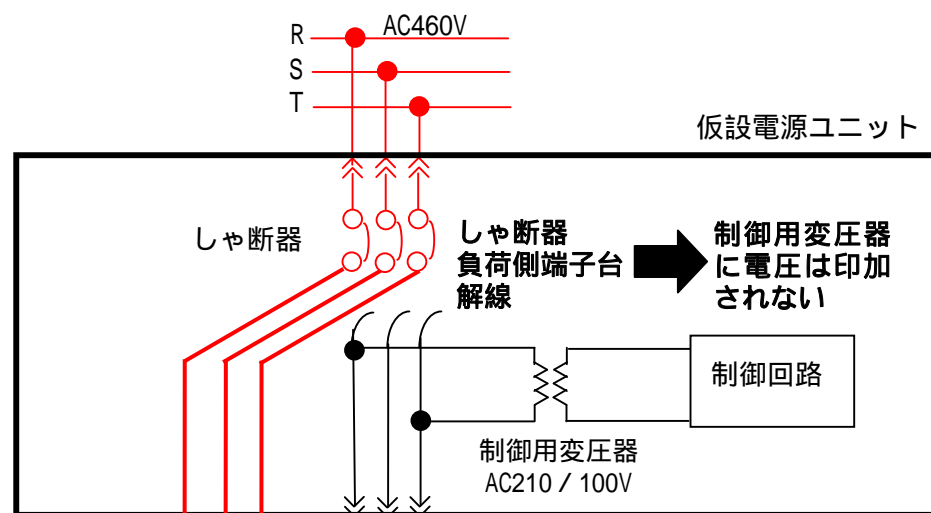
平成20年2月 仮設ケーブル接続状況（前回、推定）

- (1) 火災の発生した仮設電源ユニット（以下、「当該電源ユニット」という。）は、前処理建屋の建設当時において、同建屋の 210V 動力用分電盤 1 (2F) の実装予備電源ユニットとして平成 19 年以前に設置された。
- (2) 平成 20 年 2 月、設備点検における仮設電源切替工事の際、当該電源ユニットを給電元の仮設電源ユニットとして、同じ前処理建屋にある定格 460V の 460V コントロールセンタ X12(3C)へ移動し、負荷へ給電したが、過電圧による火災は発生していない。これは、仮設電源ユニット内の配線を一時的に変更し、定格 210V の制御回路用変圧器を使用しないようにしたためであると推定される。この後、当該電源ユニットは、仮設電源ユニットとして 460V コントロールセンタ X12(3C)に置かれたままとなった。
