再処理事業所 出入管理建屋のバイオアッセイ分析室における
冷却水チューブの焦げ痕の確認について

平成22年6月21日（月） 11時34分

再処理事業所 出入管理建屋バイオアッセイ分析室（核燃料物質使用施設及び放射性同位元素等の使用施設の管理区域内）

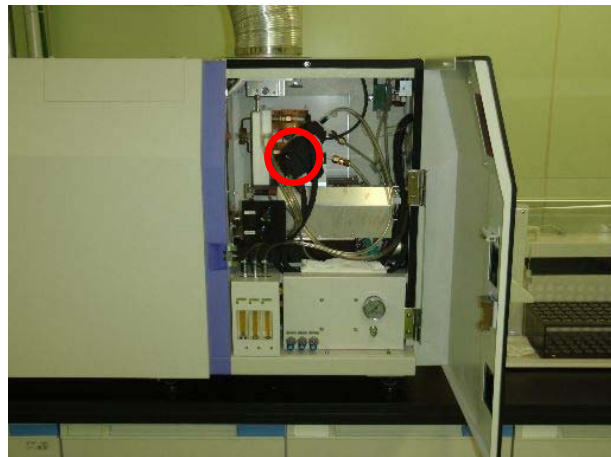
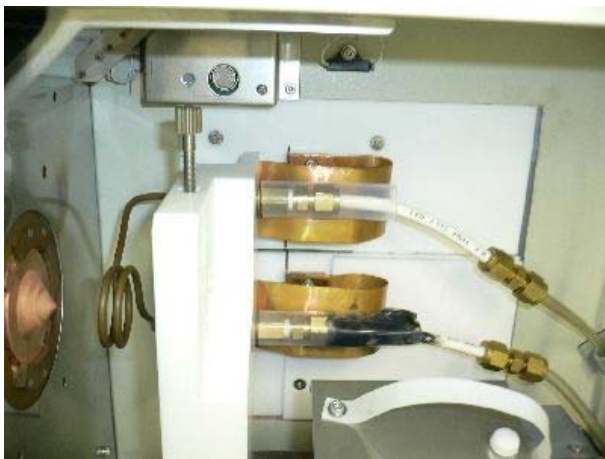
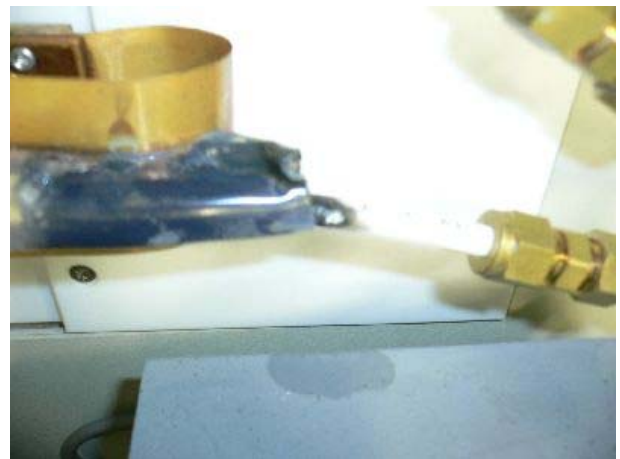
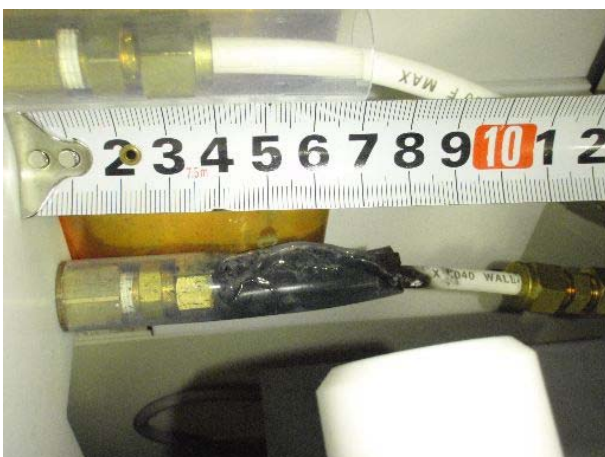
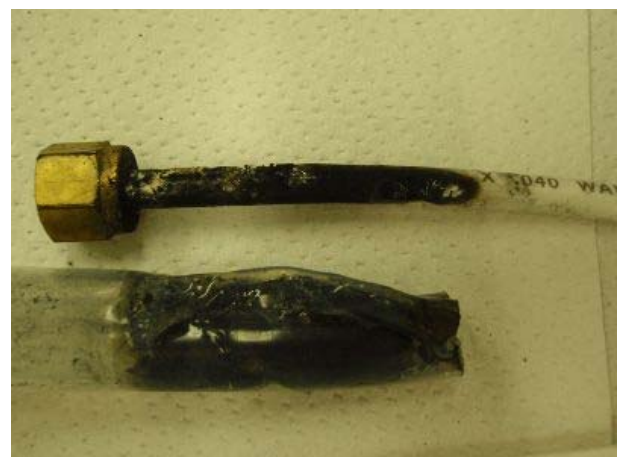
ICP-MS 冷却水循環チューブ及びチューブカバーの状況写真

このため、協力会社社員が装置内部の状況を確認したところ、プラズマ発生部の冷却水循環チューブ及びチューブカバーの一部（長さ：約4cm程度）が焦げたようになっていることを発見し、その旨を放射線管理課員に連絡した（添付資料-1～4参照）。

冷却水循環チューブ及びチューブカバーの焦げ痕を観察した結果、チューブカバーが収縮しており、中央上部にピンホールを確認した。また、冷却水循環チューブの一部が損傷し、チューブカバー内に数滴の水を確認した。

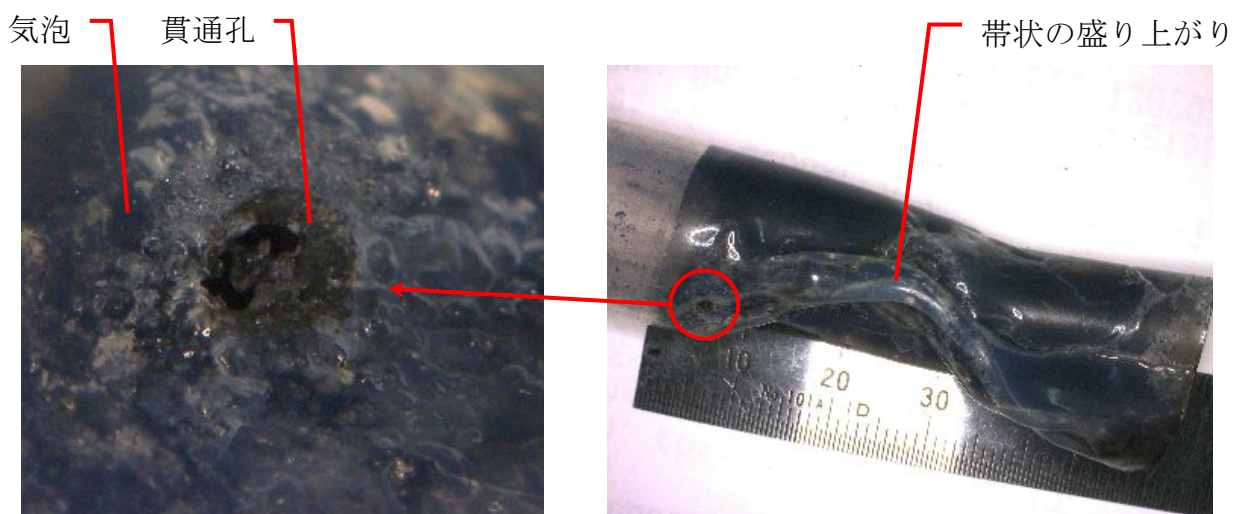
写真1 チューブカバーの熱変形部位

冷却水循環チューブ接続部を銅板電極から絶縁しているチューブカバーの熱変形部位に直径約1mmの貫通孔があり、その貫通孔からチューブカバー端部に向けて、帯状の盛り上がり変形が見られた。チューブカバーの貫通孔は、事象発生時には上側を向いていた。また、チューブカバー内側に煤の付着が見られるとともに、チューブカバーの材質内部に多数の細かな気泡が見られた。（写真1）。

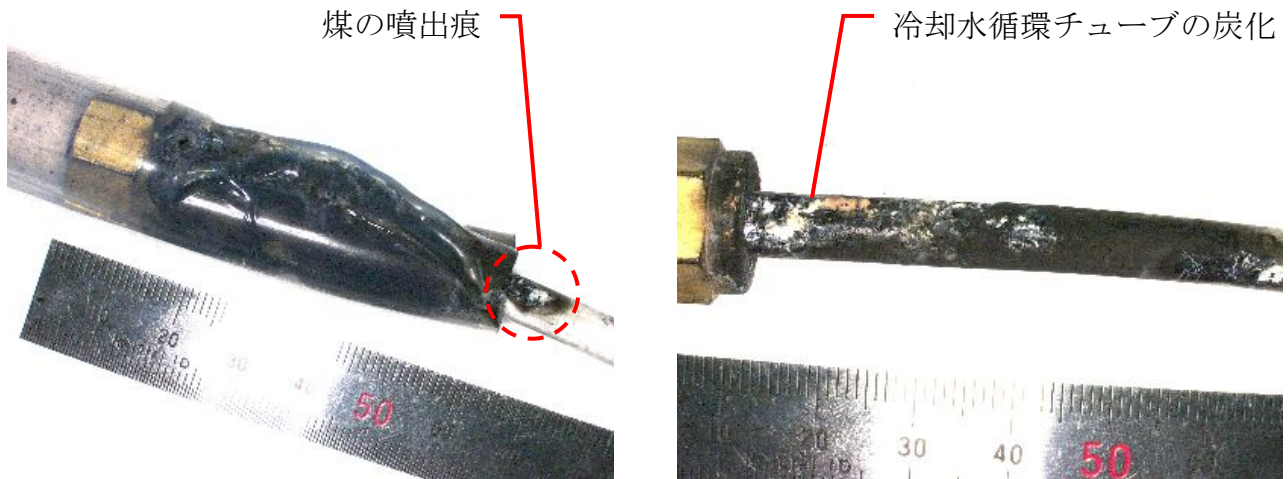
写真2 冷却水循環チューブの炭化

冷却水循環チューブは、接続部の締め付けナット端部の炭化が最も著しく、そこからカバーチューブ端部に向けて表面が縞状に炭化していた。また、チューブカバー端部から煤の噴出痕が確認された（写真2）。

これらのことから、チューブカバー内の煤は冷却水循環チューブの表面が炭化し付着したものと推定される。

また、本事象発生時、チューブカバー内に数滴の水及び冷却水循環チューブの真下に2～3滴の水を確認していることから、焦げた冷却水循環チューブ内にガスを封入し水中へ沈める調査を行ったところ、わずかな気泡を確認した。このことから、冷却水循環チューブには肉眼では確認できない穴が開いており、確認された水は冷却水循環チューブ内の冷却水であったと推定される。

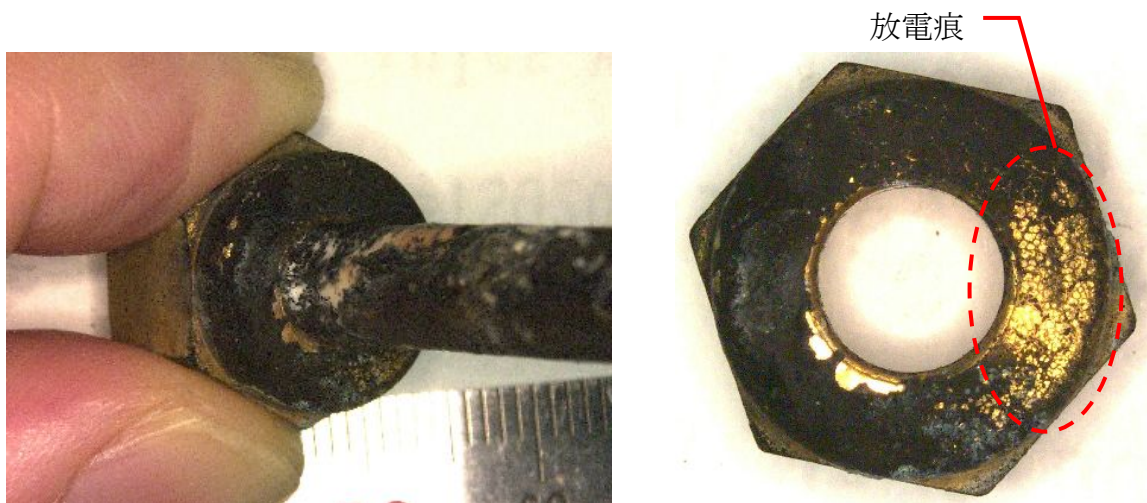
写真3 冷却水循環チューブ締め付けナットの放電痕

冷却水循環チューブ締め付けナット端部に、放電痕を確認した（写真3）。

なお、冷却水循環チューブ締め付けナットと接続部に緩みは認められなかった。

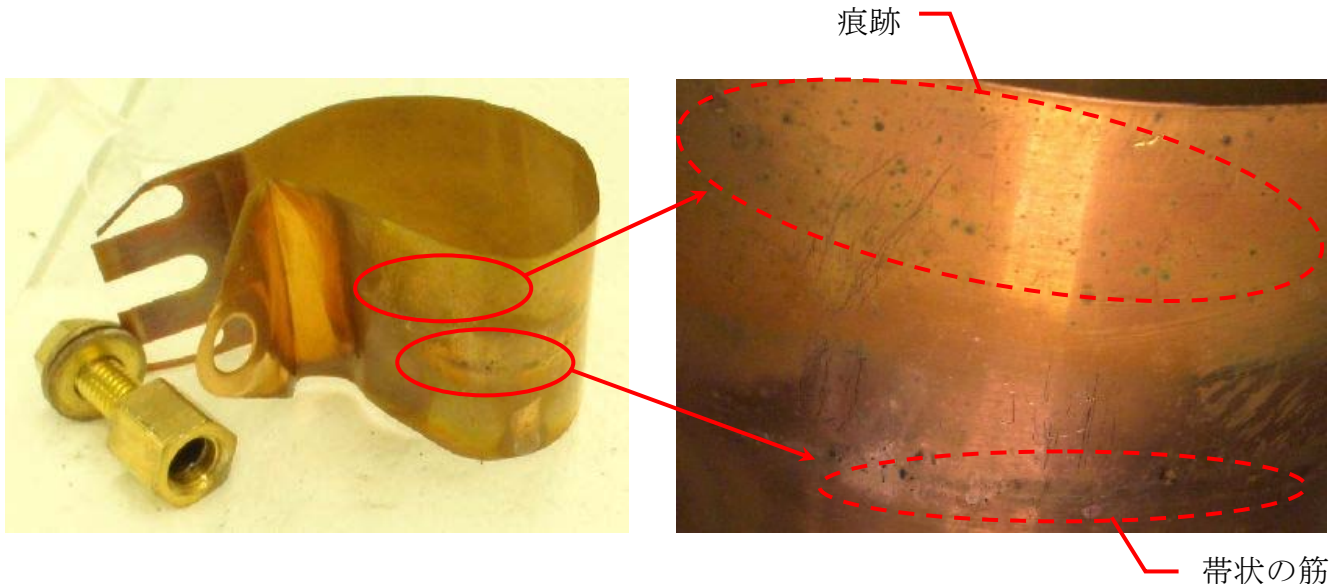
写真4 銅板電極の痕跡

銅板電極の表面について、チューブカバーが接触する部分に帯状の筋が確認され、銅板電極上部には広範囲にわたり無数の痕跡を確認した（写真4）。

これらについて詳細調査を行ったところ、帯状の筋については、局所的な電流の集中によるもので、通常のプラズマ点灯動作を繰り返すことによって現れるものであることを確認した。

銅板電極上部の無数の痕跡については、電子線マイクロアナライザー（EPMA：対象物に電子線を照射することにより構成元素を分析する装置）にて分析した結果、塩素が検出された。通常、放電痕を分析した場合は酸素が検出されることから、痕跡は過去に測定試料が付着した際に発生したものと考えられる。

なお、銅板電極と高周波コイルの接続部は、固定されており緩みはなく、変色や変形など高温となった痕跡は認められなかった。

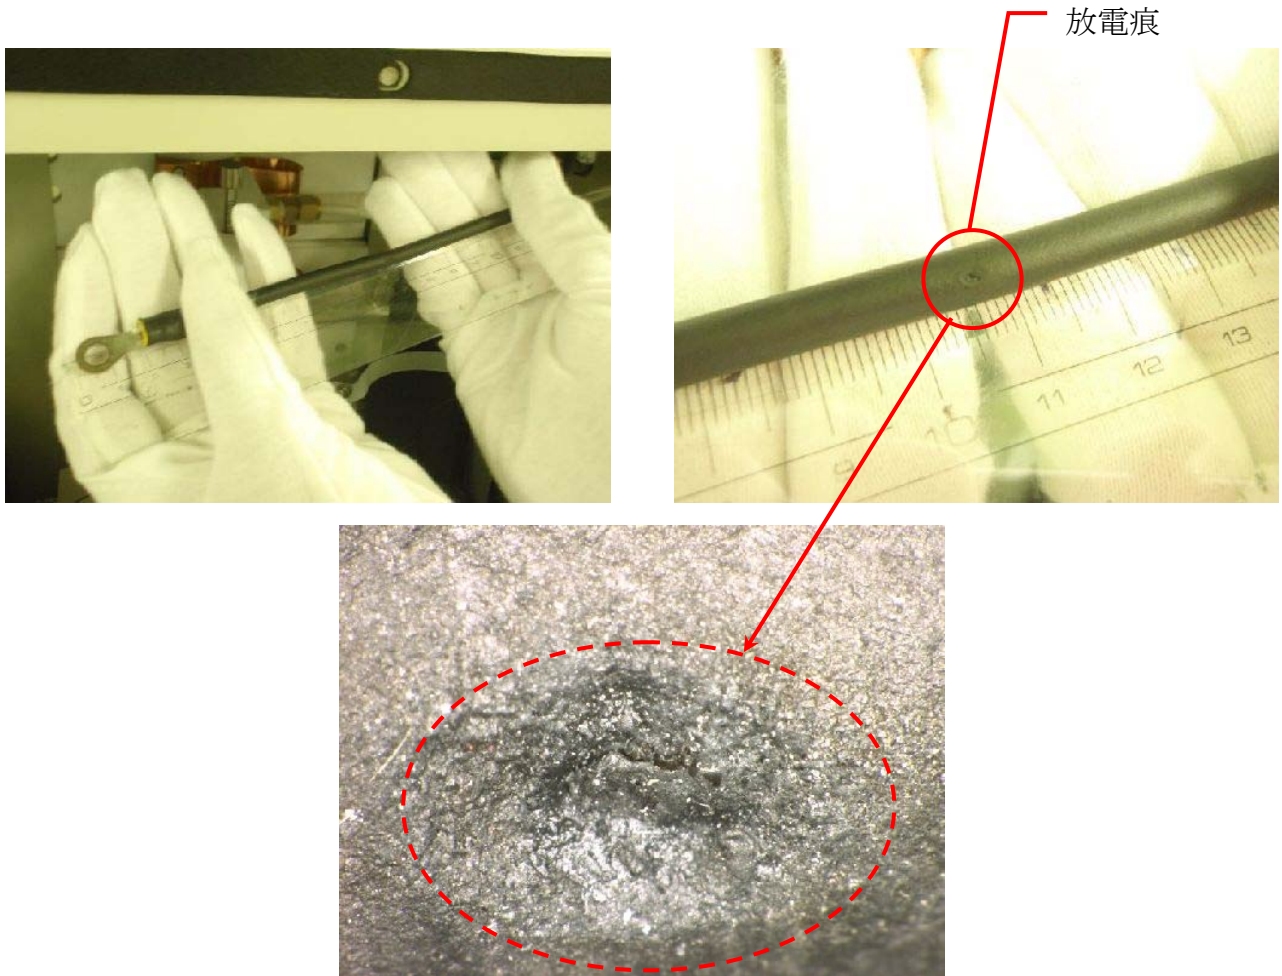
写真5 イグナイターケーブルの放電痕

イグナイターケーブル端子から10.7cm付近に放電痕を確認した（写真5）。

なお、イグナイターケーブルには放電痕以外の損傷等はなく、イグナイター本体に損傷等は確認されなかった。

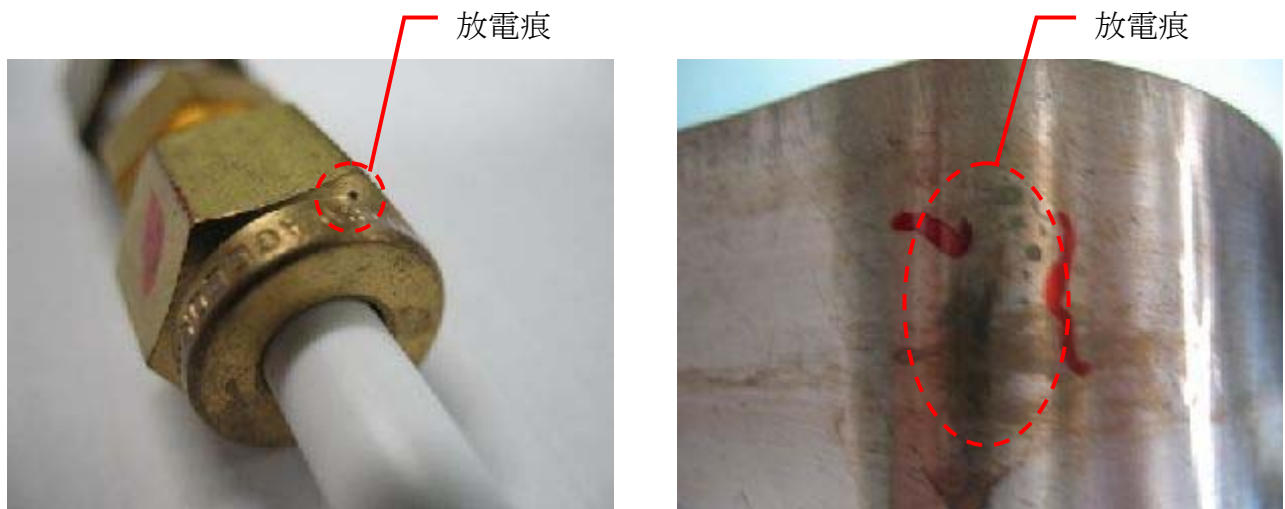
写真1 再現試験結果

プラズマ点灯後のトーチ支持台移動時に微細な放電を確認したが、放電により冷却水循環チューブは炭化せず、トーチ支持台移動後もプラズマは正常に点灯し続けた。

また、冷却水循環チューブ締め付けナット及び銅板電極に現れた放電痕は、火災発生時とは異なる形状であった。（写真1）。

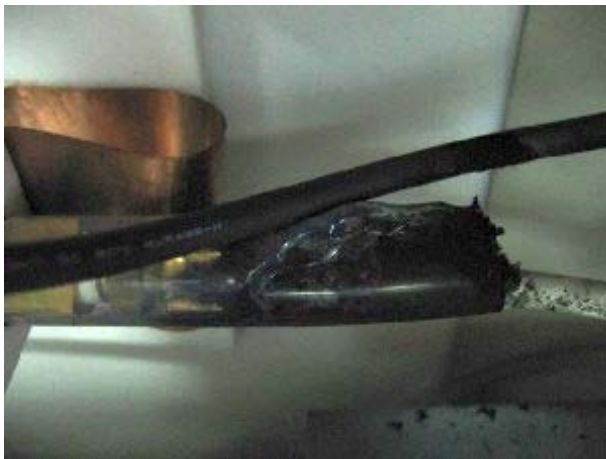
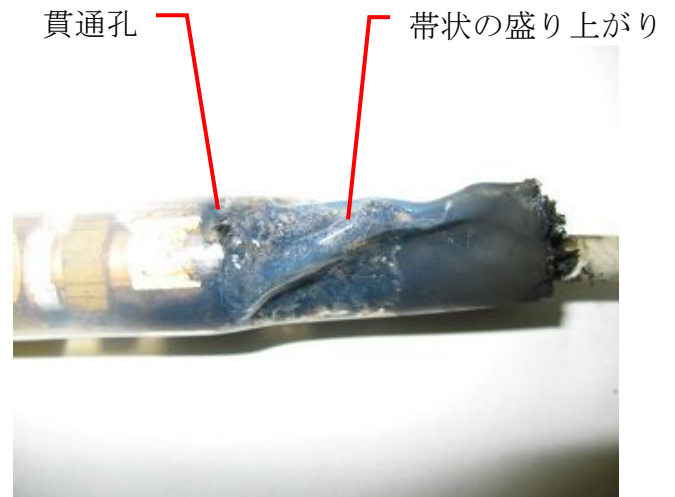
写真2 再現試験結果

その結果、通常の青白い光とは異なる黄色い光が明滅し、装置内部からパチパチという音が聞こえた。また、冷却水循環チューブが焦げ、チューブカバーがイグナイターケーブルに沿って帯状に盛り上がったことを確認した（写真2）。

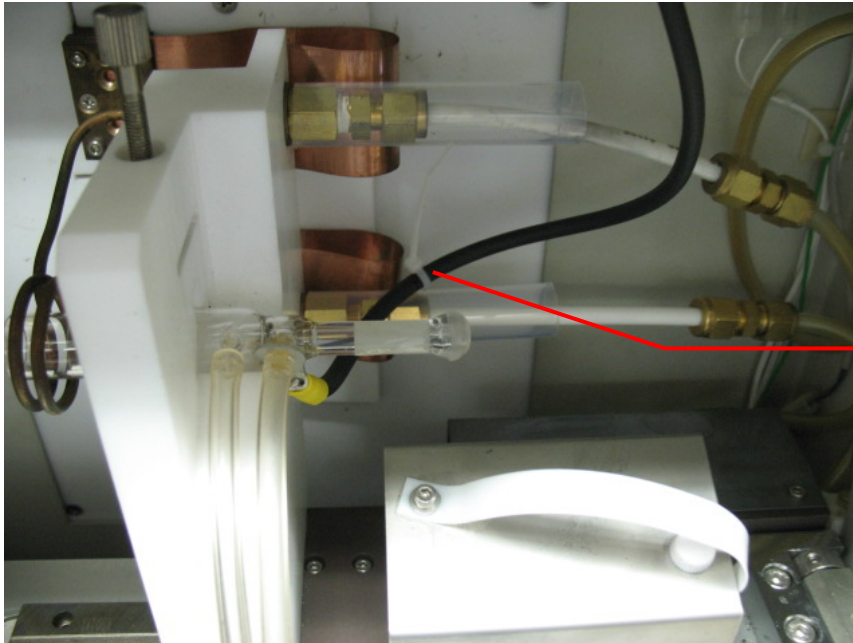
写真3 イグナイターケーブルと冷却水循環チューブ締め付けナットの位置関係（再現）

(2) 実機について、放電発生時のイグナイターケーブルと冷却水循環チューブ締め付けナットの位置関係を確認したところ、イグナイターケーブルの取り付け方によってはイグナイターケーブルが冷却水循環チューブ締め付けナットに近接することが判明した。

イグナイターケーブルの放電痕位置に結束バンドを装着

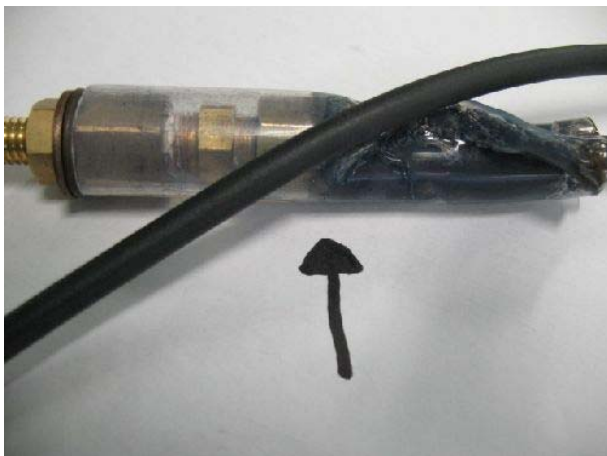
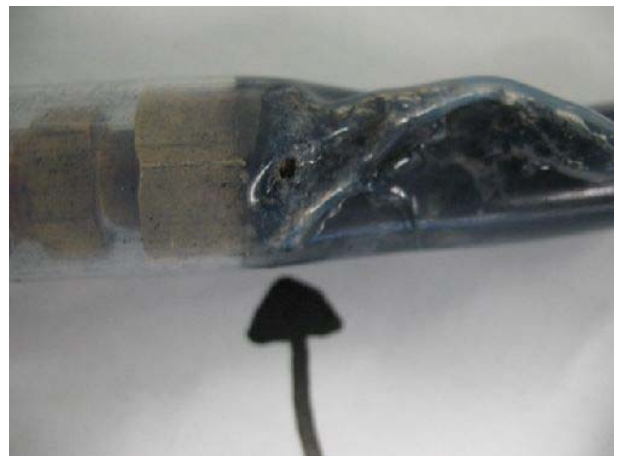
写真4 イグナイターケーブル放電痕とチューブカバー貫通孔の位置関係

また、イグナイターケーブルの放電痕位置と冷却水循環チューブ締め付けナット端部の放電痕位置及びチューブカバーの貫通孔位置が一致することを確認した（写真3、4）。

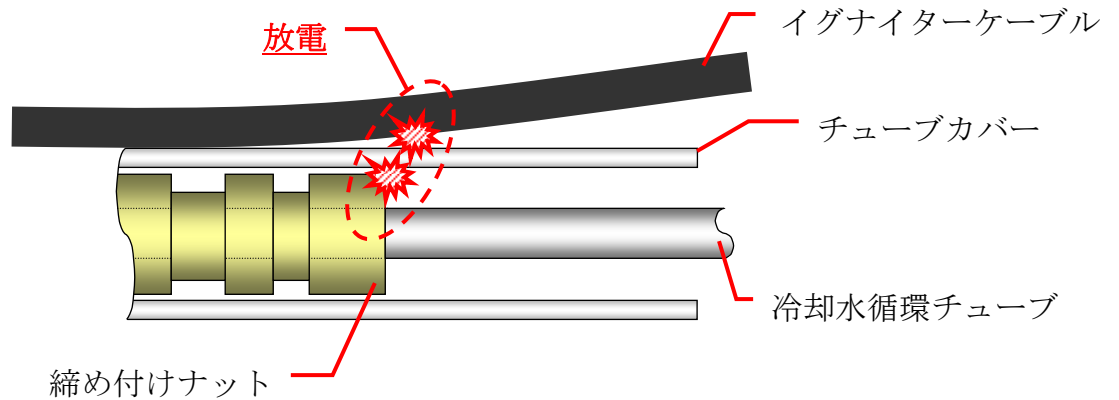
図1 冷却水循環チューブ締め付けナット端部とイグナイターケーブル間での放電

1. 高周波電力供給部である冷却水循環チューブ締め付けナット端部とイグナイターケーブルが近接したために両者の間で放電が発生し、チューブカバーに貫通孔が生じた（図1）。

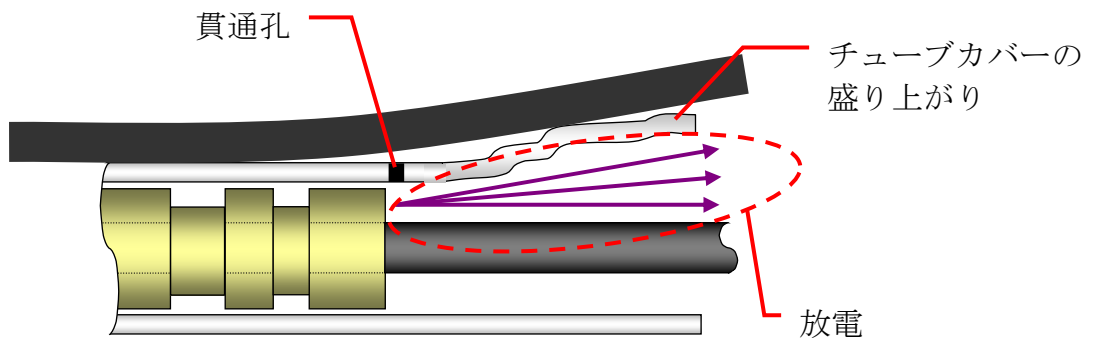
図2 続いて発生した放電

2. 最初の放電が起因となり、チューブカバー内側で放電が発生し、この放電に沿ってチューブカバーが帯状に盛り上がり、冷却水循環チューブ表面が炭化し、その煤がチューブカバー端部から噴出した（図2）。

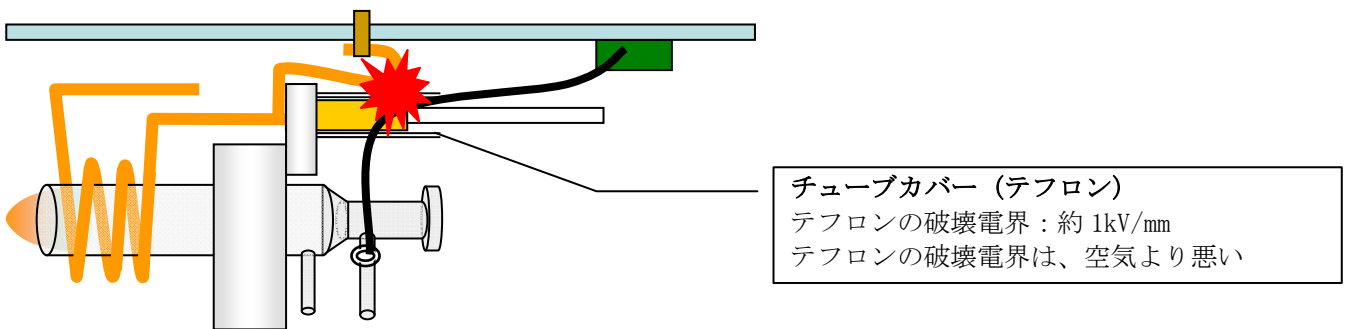
高周波電力供給部には+15 kVの高周波電力が、イグナイターケーブルには－15 kVの電圧がかかっていることから、電位差は30 kVとなる。しかし、双方が近接しすぎたことにより、イグナイターケーブルの耐電圧25 kVとチューブカバー1 mm厚の耐電圧約1 kVを超えて放電が発生した。

※電位差30 kVで放電を起こさないためには

$$\boxed{\text{イグナイターケーブル被覆 } 25 \text{ kV}} + \boxed{\text{チューブカバー } 1 \text{ kV}} + \boxed{\text{空気（距離） } 2 \text{ mm 以上}}$$
