再処理事業所 再処理施設

分析建屋に設置されている分析ボックス等の不適合事象について

(最終報告)

日本原燃株式会社

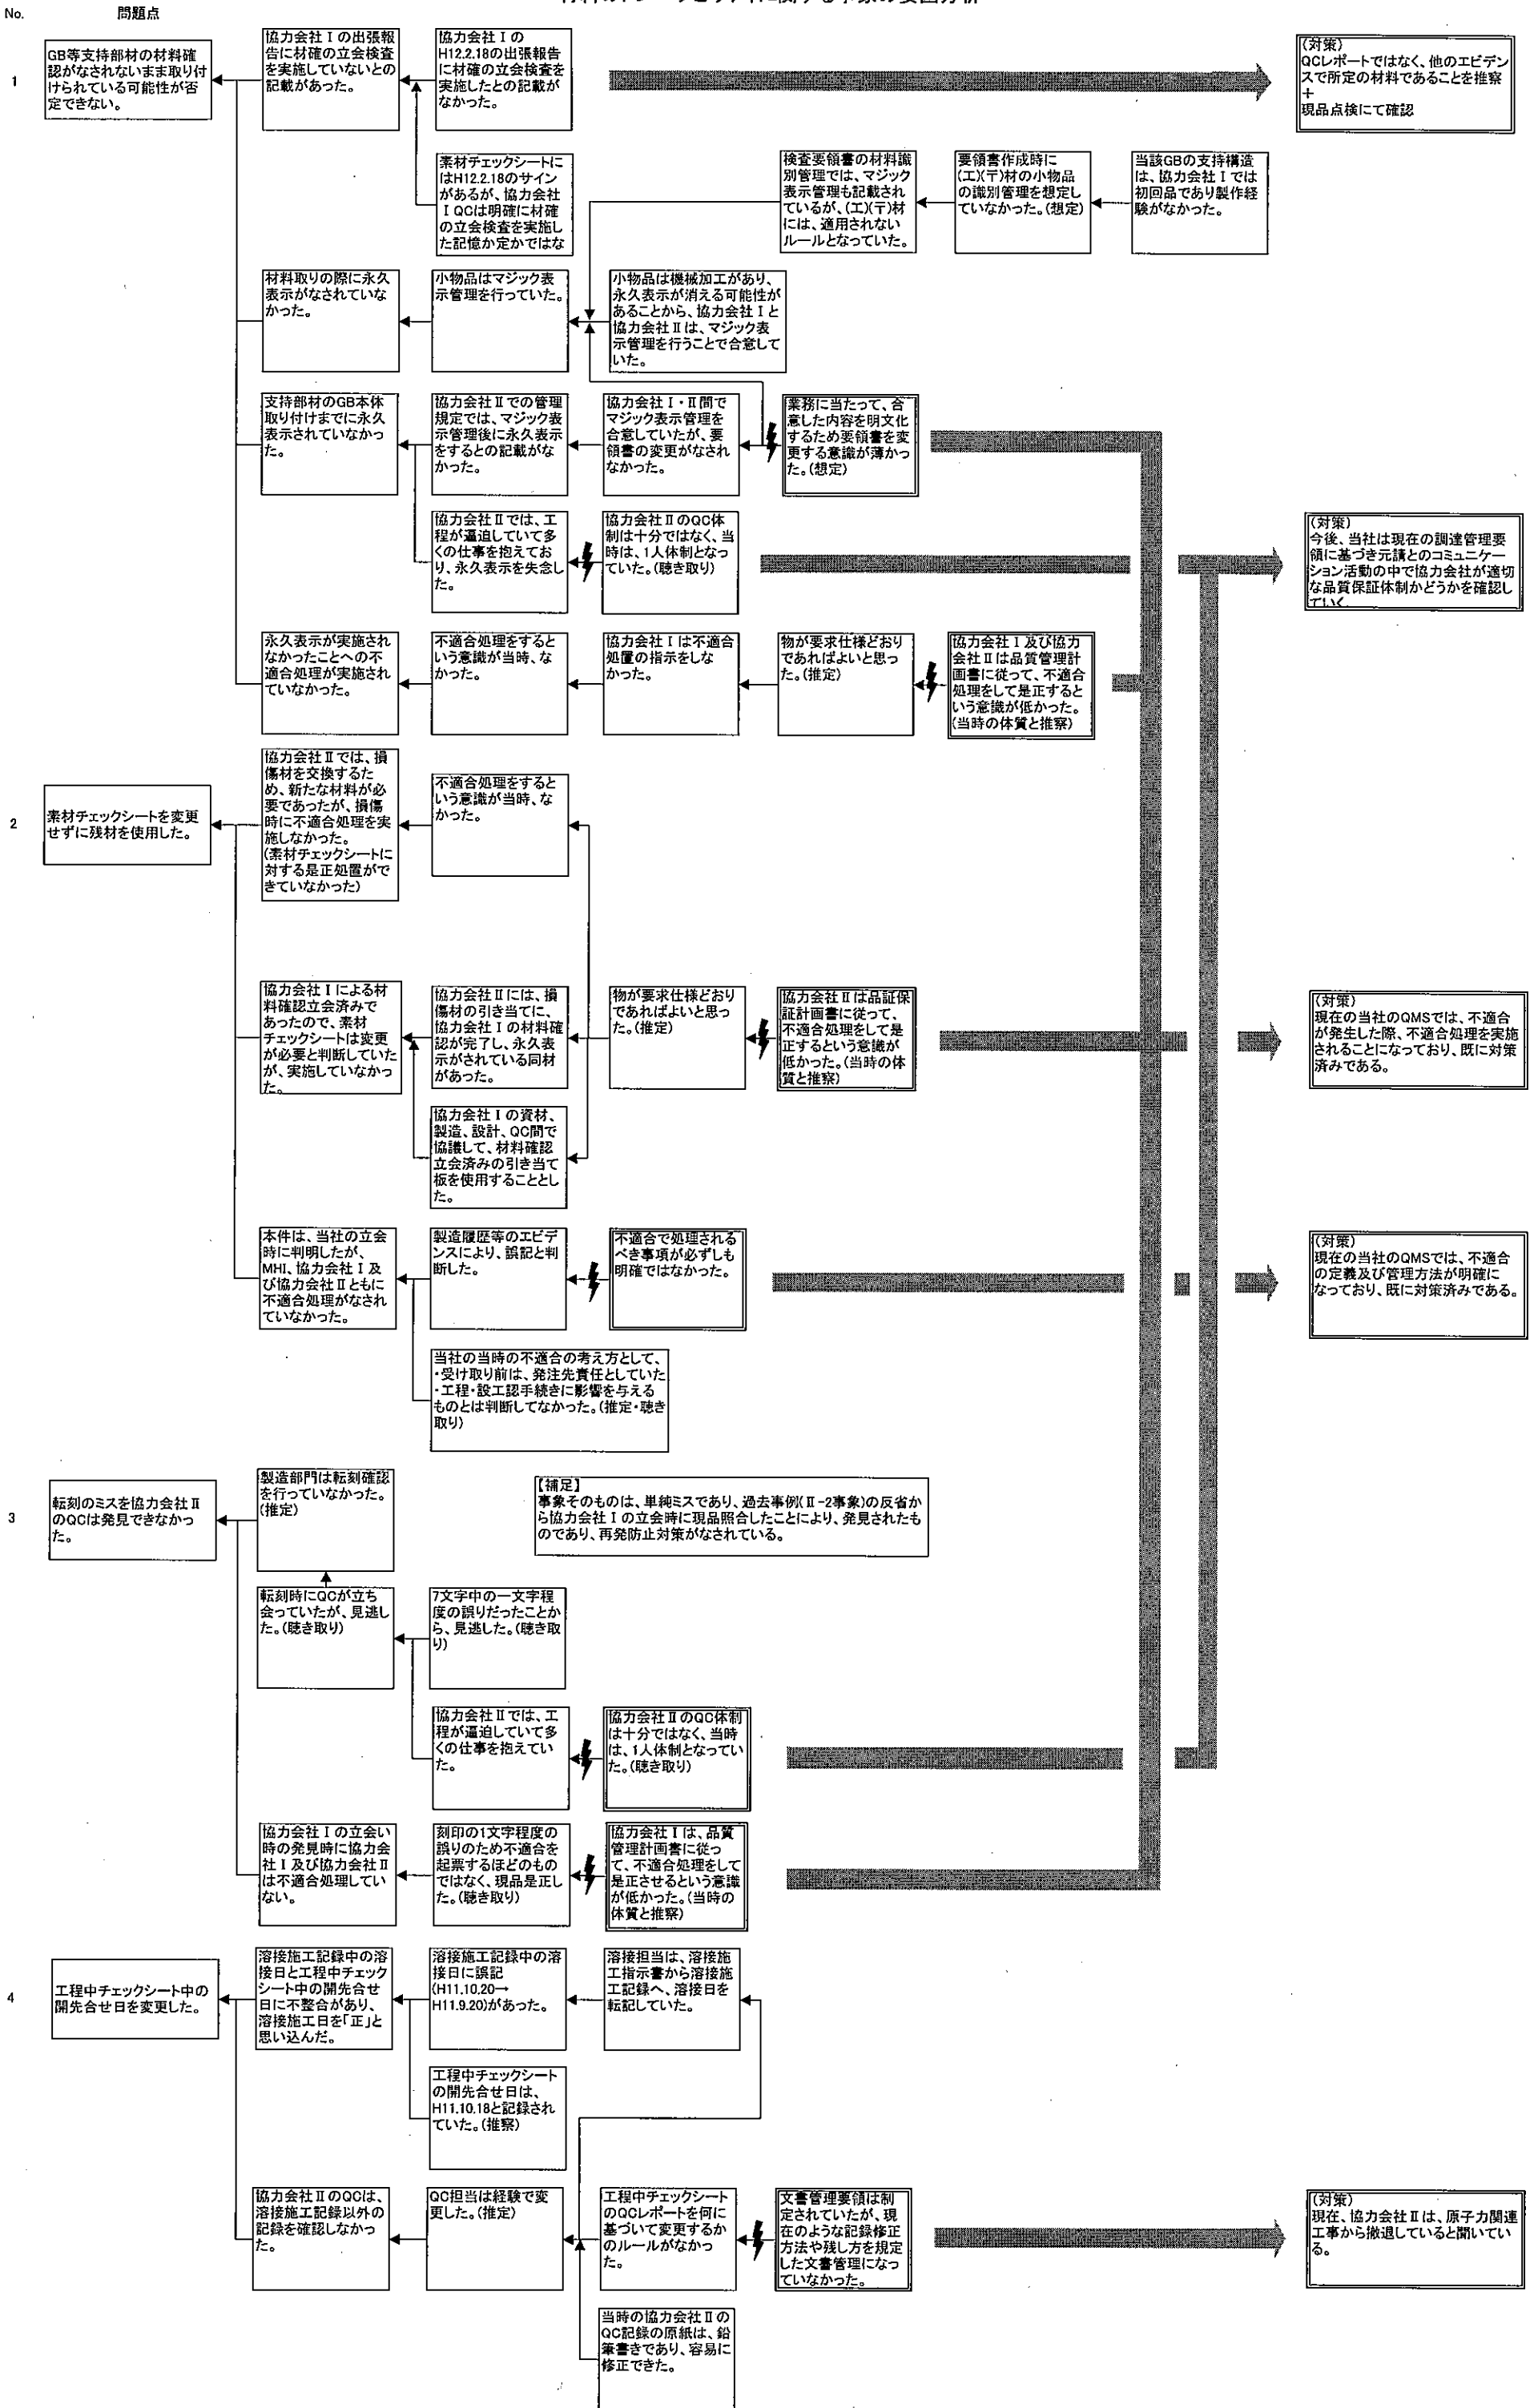
材料のトレーサビリティに関する事象の要因分析

要因分析の結果抽出された共通的な問題点は、以下のとおりである。

①品質保証計画書に従って不適合処理を実施する意識の低さ（MHI、協力会社Ⅰ及び協力会社Ⅱ）

②不適合の定義のあいまいさ（当社）

③不適合内容の共有化の必要性の認識の低さ（MHI及び協力会社Ⅰ）

④品質保証（試験検査）体制の不十分（協力会社Ⅱ）

前述の①～④の問題点については、現在の当社の調達管理によると、既に調達管理要領に反映され、当社から元請に対する要求事項となっており、確実に実施されることになっていることを確認した。(添付-14 参照)

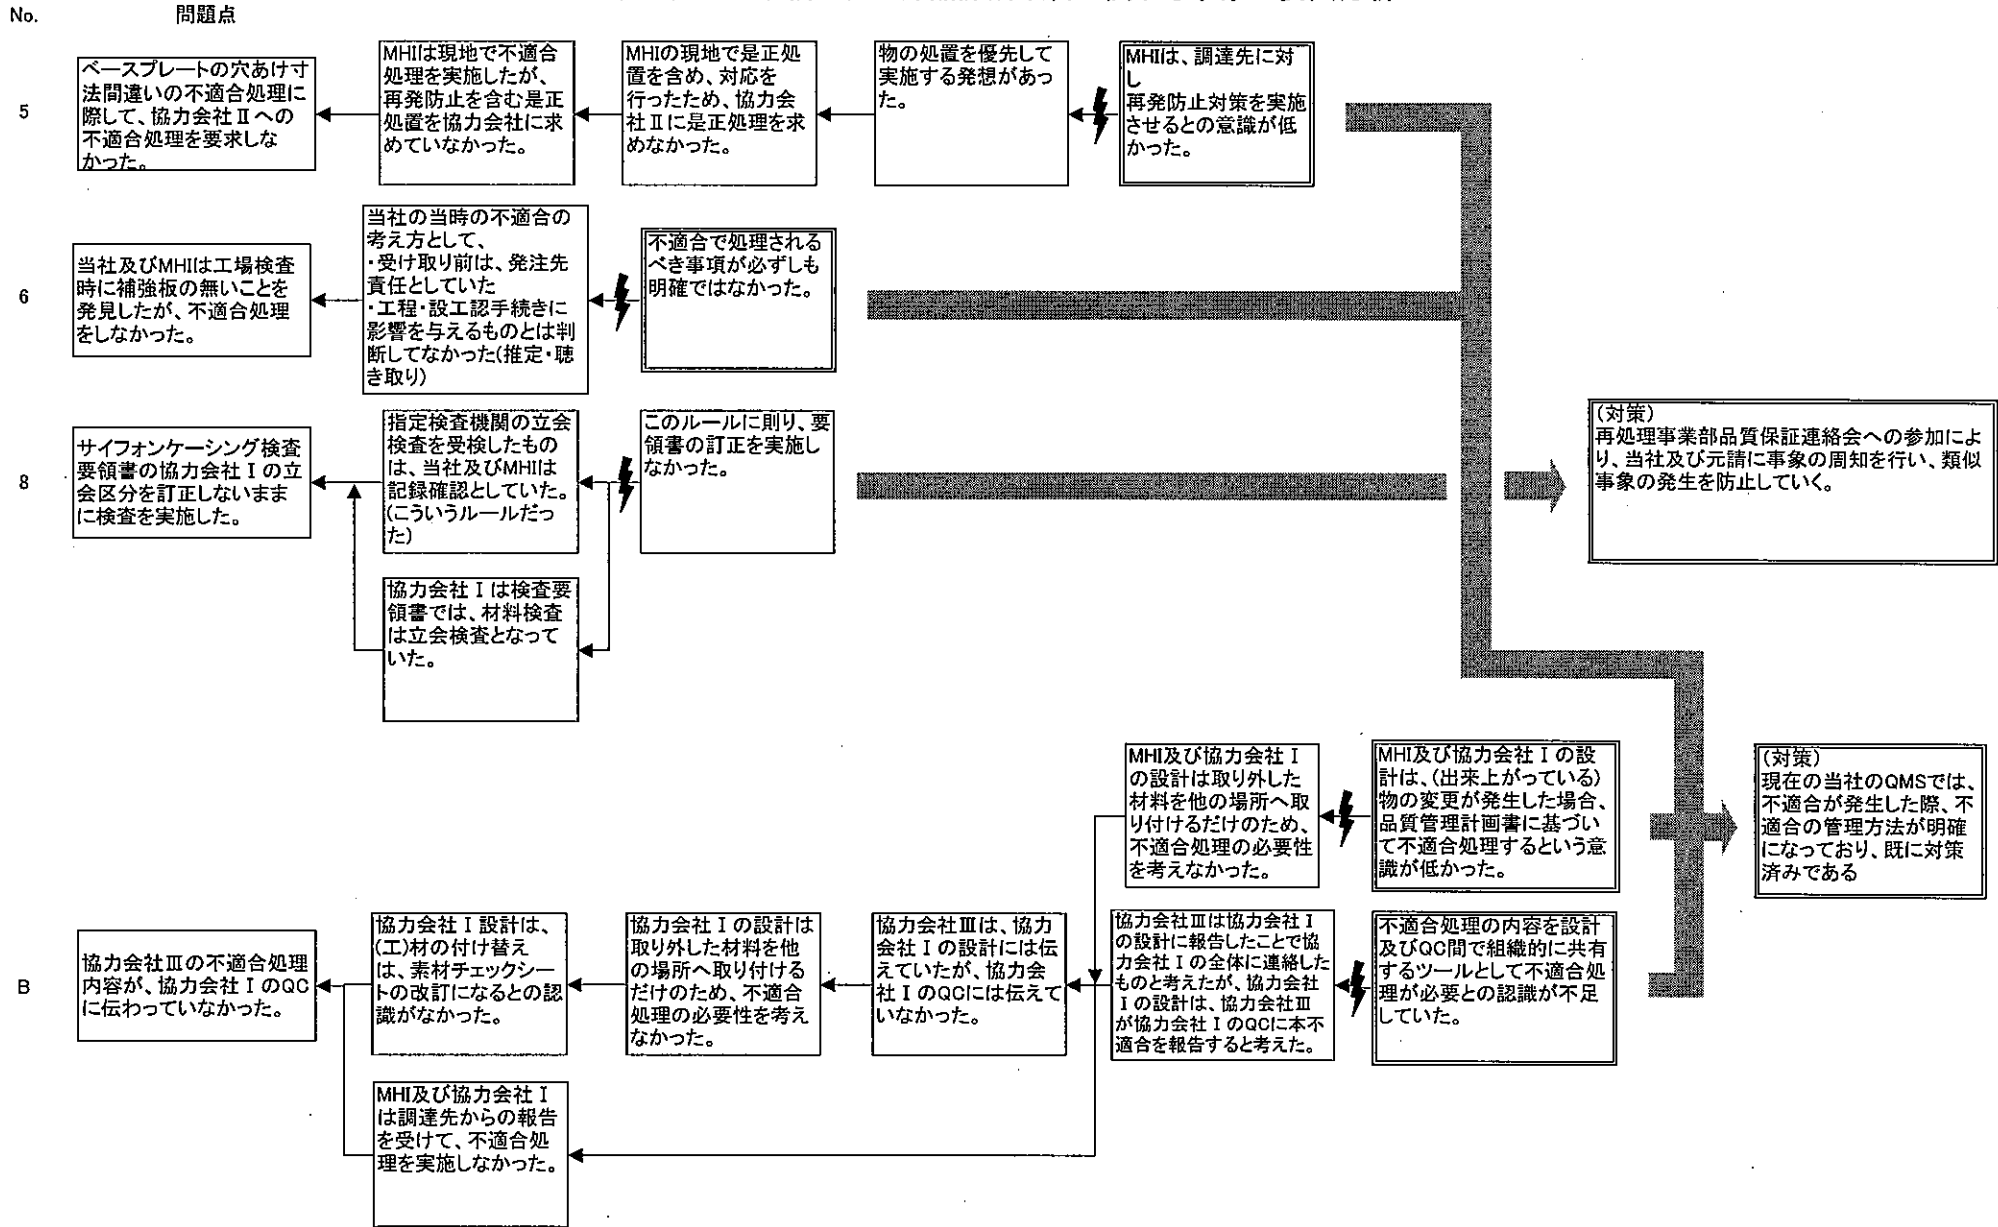
不適合処理手続き及び部品識別改善に関する事象の要因分析

適正に不適合処理されていない可能性のある事象のうち、「5.3.1 材料のトレーサビリティに関する事象」（4件）と「5.3.2 不適合処理手続き及び部品識別改善に関する事象」（7件）の調査結果から、これらの事象の要因分析を実施した。要因分析については事象の背後にある共通的な問題点を抽出するため、11件から判明した問題点を起点に、要因分析を行った。結果を添付-12及び添付-13に示す。

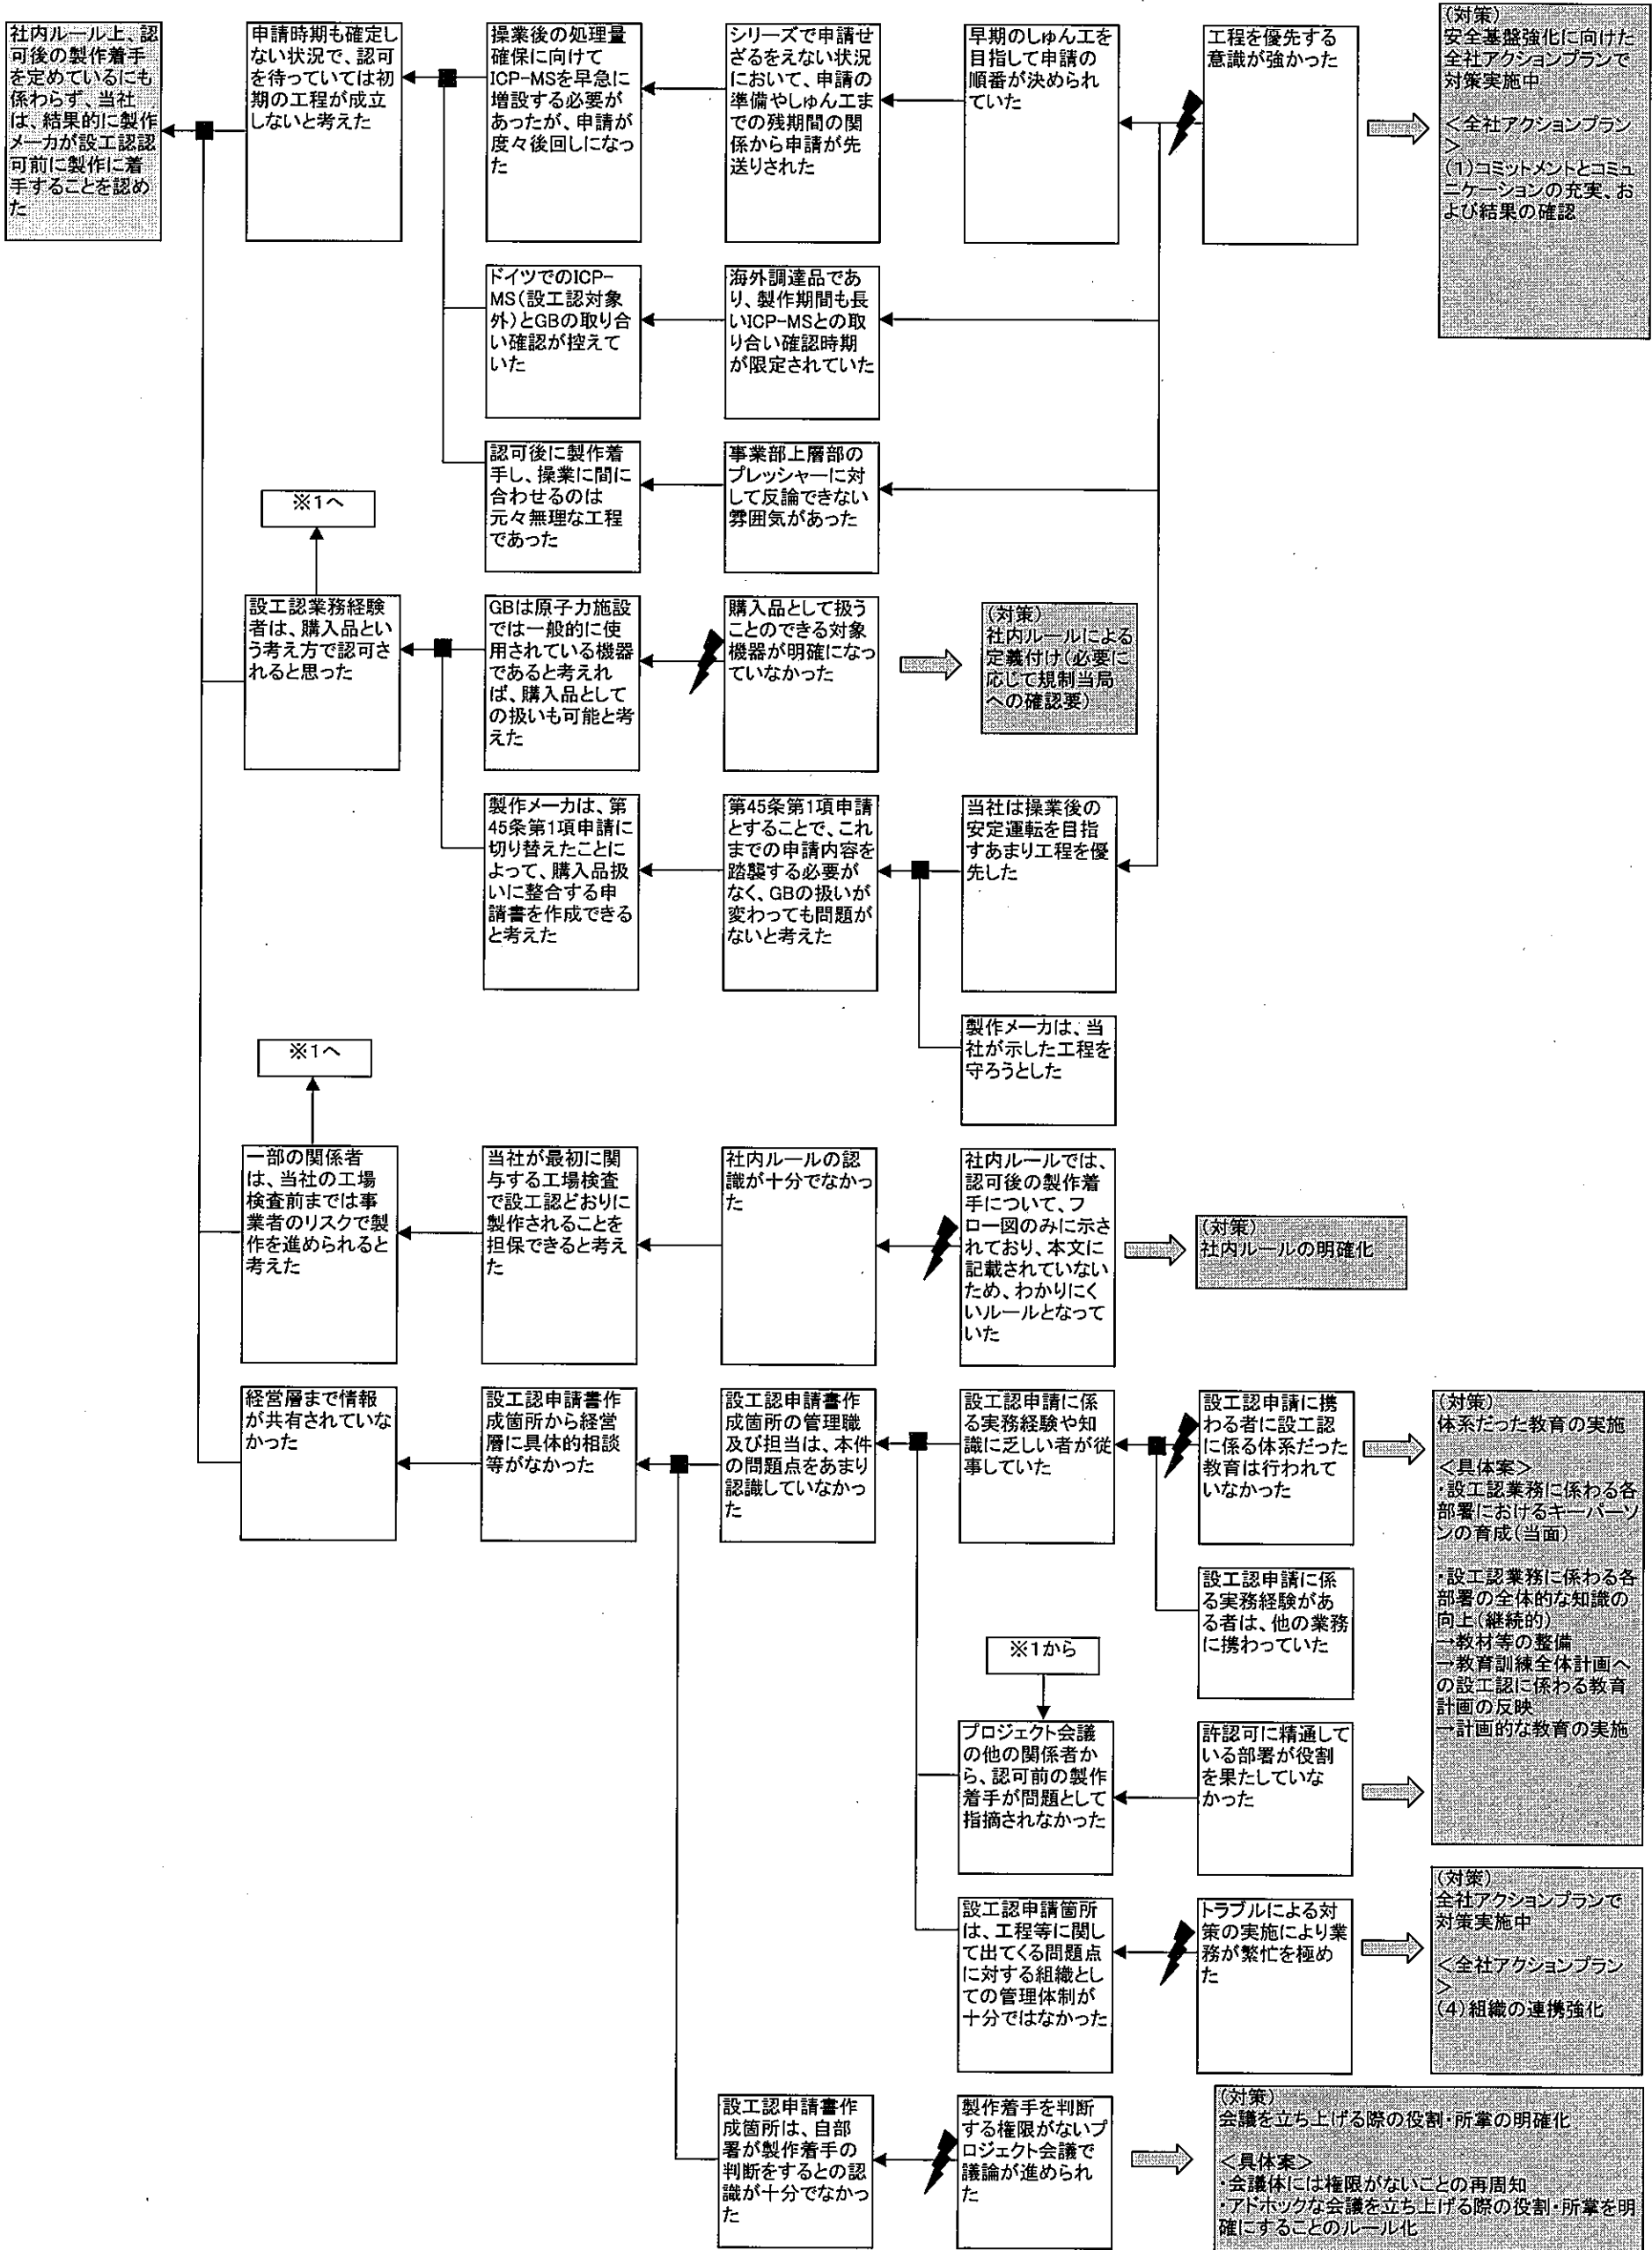
設工認申請と製作時期との関係に関する事象の要因分析

本事象は、当時、設工認申請を行うことを前提としていたにもかかわらず、設工認申請の手続きを行う前に分析ボックスDの製作に着手していた事象である。このため、設工認申請手続きと製作着手時期との関係に係る事実関係について調査した。また、当時の社内ルールに照らして、問題点の有無を検討し、要因分析を行い、抽出された要因に対する改善策を検討した。
