再処理施設 分離建屋高レベル廃液濃縮缶内の温度計保護管内への高レベル廃液の漏えいについて（報告）（改正版）【概要版】

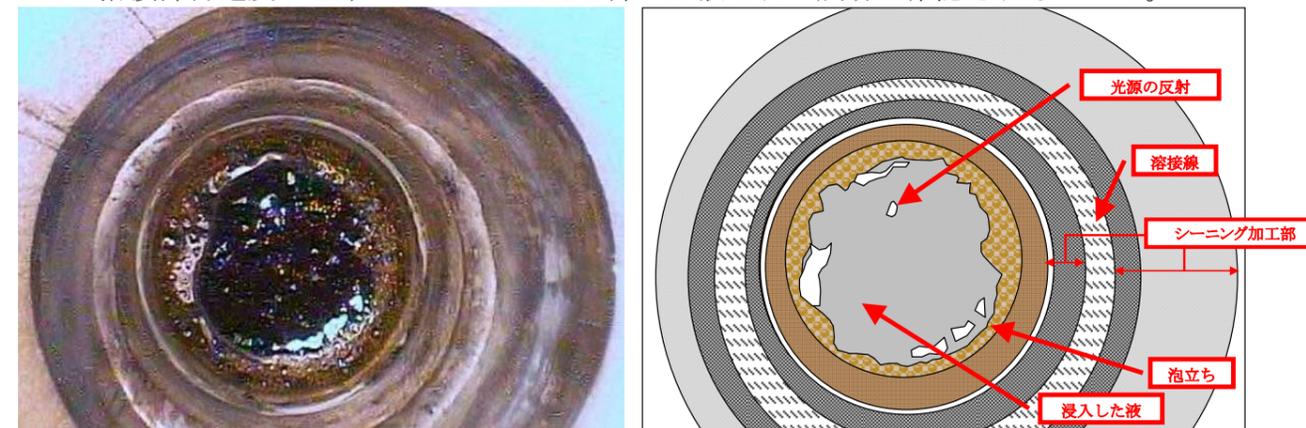
- 保護管に対する調査の結果、以下のことが確認された。
 - ・保護管内に漏えいしている液量は約7cm³と推定される。
 - ・液面は溶接部の下方にあり、液は黒ずんだもので、液外周部は茶褐色であった。
 - ・溶接部付近及び上下のシーニング加工部には液垂れの痕跡は確認されなかった。

- ・損傷箇所、損傷の大きさの調査のために実施した圧力降下確認において、圧力降下は確認されず、減圧による液浸入確認において、液の浸入は確認されなかった。
- ・保護管底部の残肉厚確認において、下部保護管の底部の残肉厚は設計値を下回っていた。
