保護管の調査結果

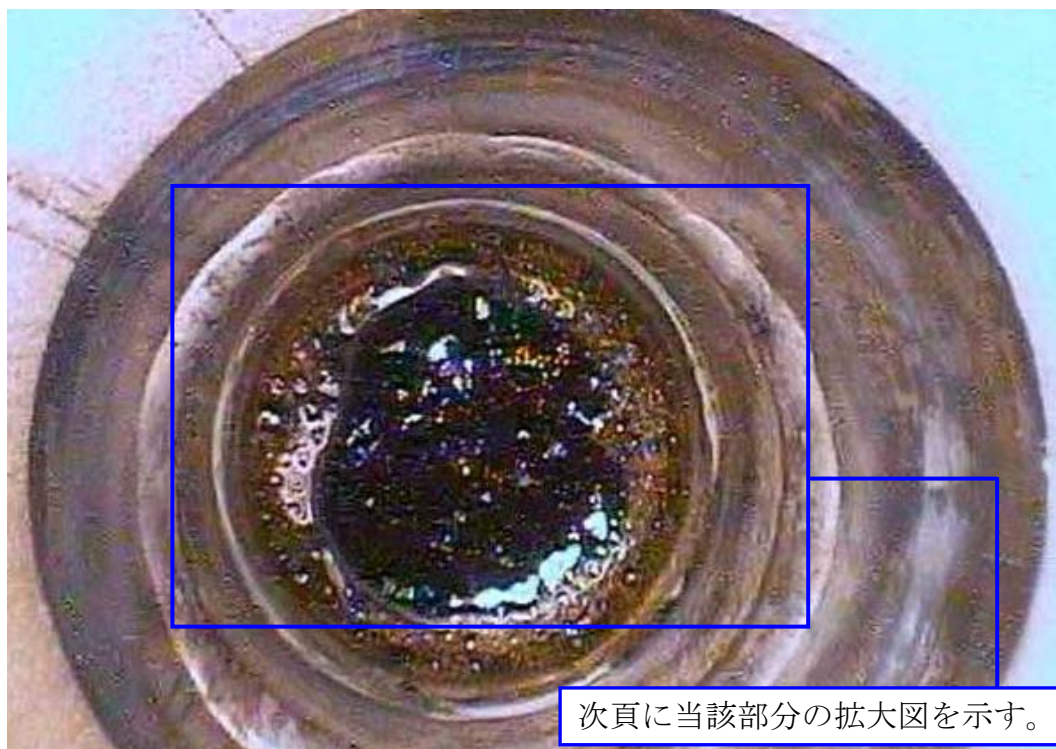
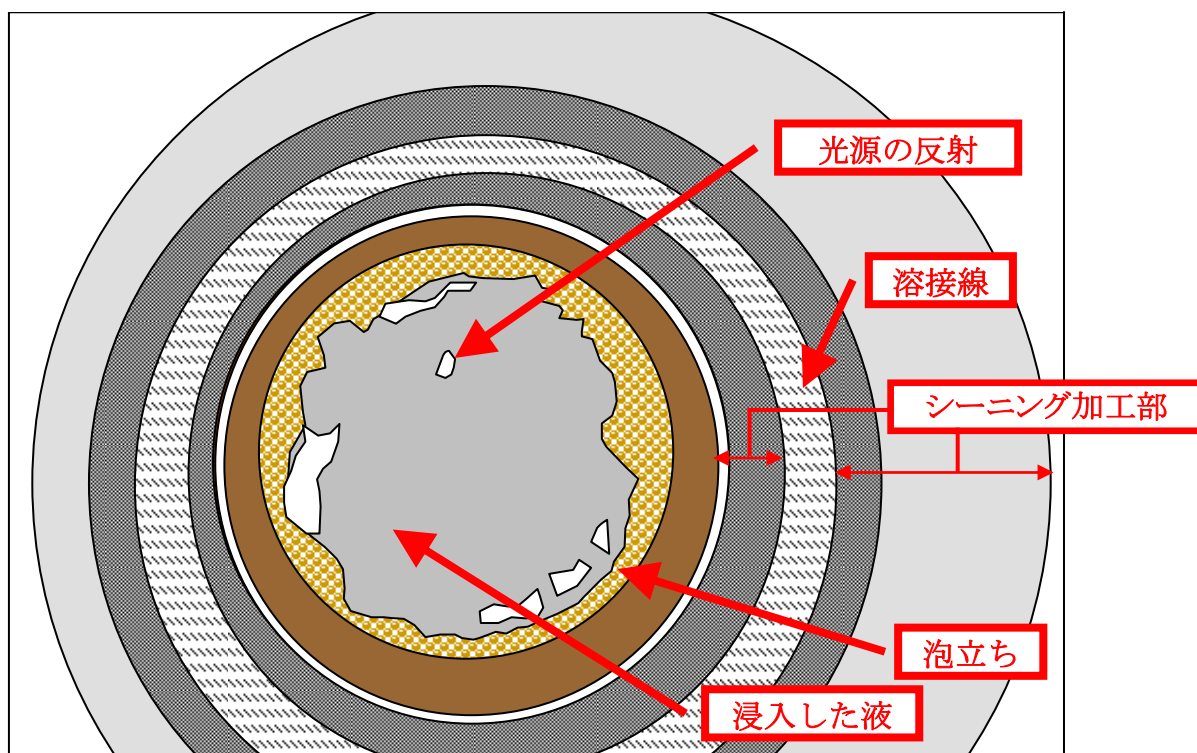
図3 内部観察結果（保護管内に液がある状態：平成22年9月4日撮影）

- ・液は、黒ずんだものであり、液外周部は茶褐色で泡立ったものであった。
- ・液外周部の泡立ちは、外部からのかくはん（液位測定治具の抜き挿し）により泡ができた可能性が考えられるが、保護管内面の濡れ状態によって液の見え方が異なり、視認結果によって液の粘性等の物性に係る情報を推察することは困難であった。
- ・液面はキャップ溶接線の下方にあり、上記の保護管内の液位測定結果と整合していた。
- ・キャップ溶接線付近及び上下のシーニング加工部には液垂れの痕跡は確認されなかった。

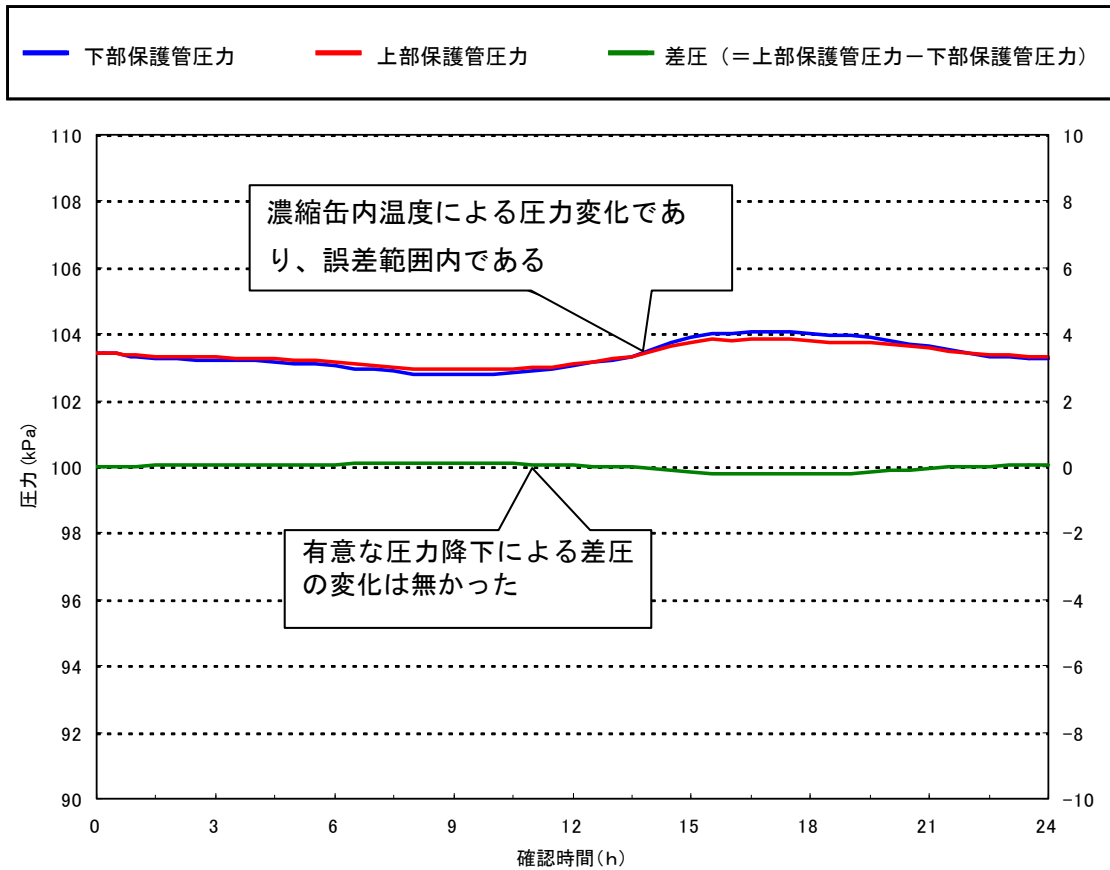
図7 圧力降下傾向

圧力降下による有意な差圧の変化はなく（図7 参照）、また液位測定結果においても有意な液位変化は確認できなかった（表2 8月29日（加圧前）、9月2日（加圧後）のデータ参照）。この結果、液面よりも下に損傷があり、損傷箇所が小さいことが考えられる。

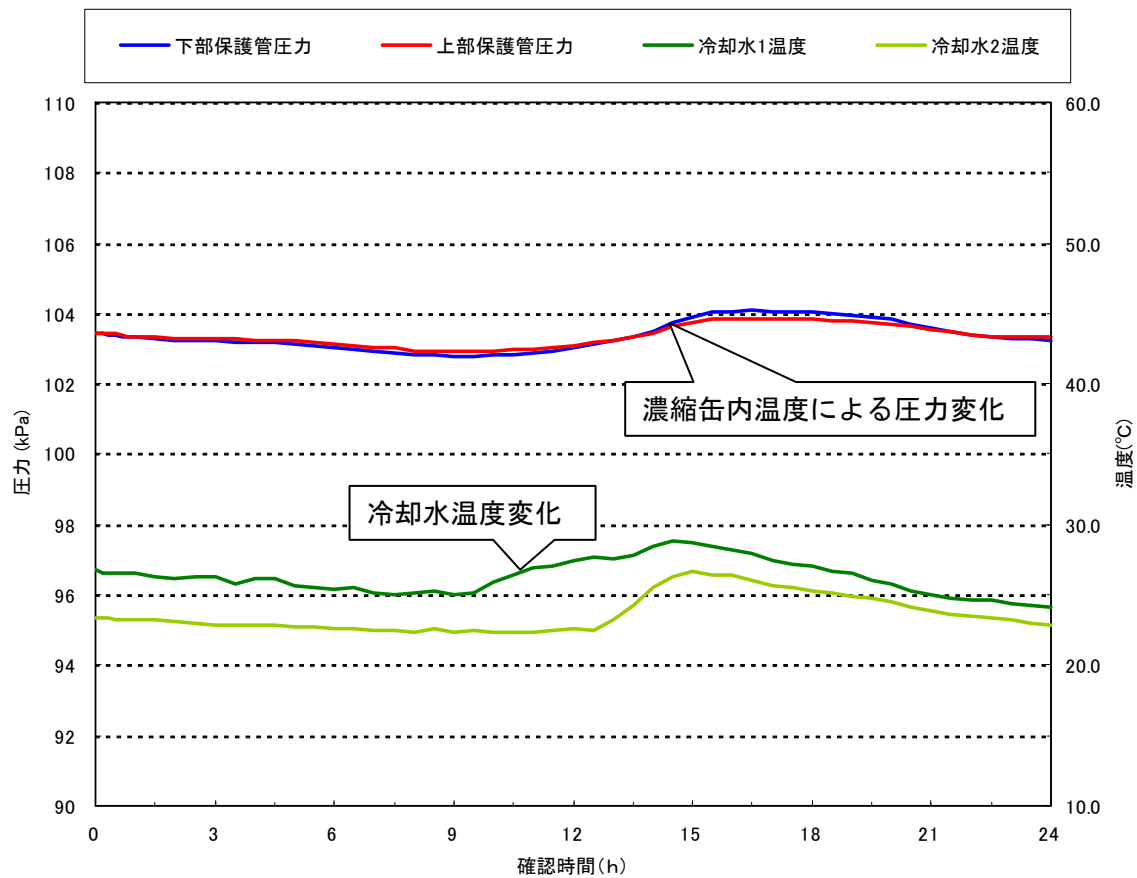
図8 温度変化と圧力の関係

なお、保持中の圧力が濃縮缶内の温度変化^{*7}に伴い変化しているが、上部保護管と下部保護管は同調して変化しており、この圧力変化は誤差範囲内であると考えられる。（図8 参照）。

※7：濃縮缶の加熱コイル及び加熱ジャケットに通水している冷却水の温度が変化することで、濃縮缶内の空気温度が変化するため、その影響により保護管内の空気温度が変動した。

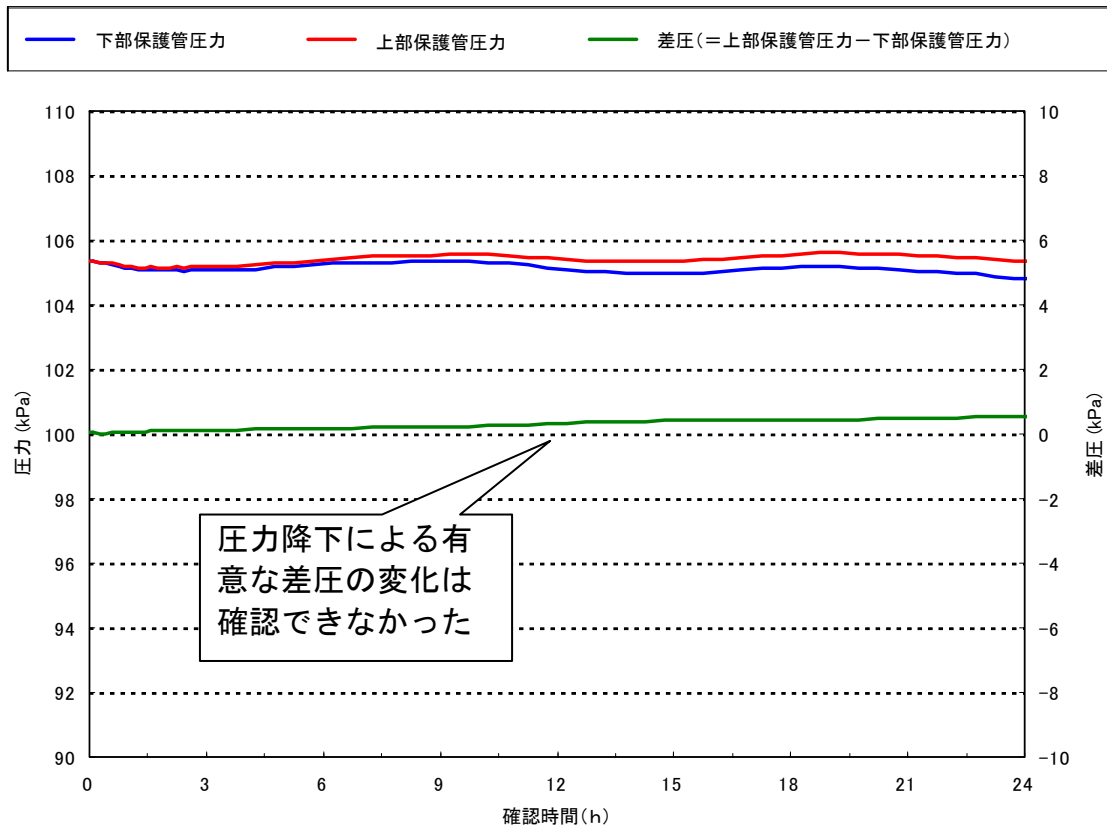
図9 圧力降下傾向（保護管液抜き後）

その結果、圧力降下による有意な差圧の変化はなかった。（図9 参照）

このことにより、保護管の底面から約20 mm（液抜き前約7 cm³入っていたと推定される液位）の範囲でも、損傷箇所は極小さいと考えられる。

なお、保護管内に液がある状態と同様に、濃縮缶内の温度変化によるわずかな圧力の変化が見られるが、上部保護管と下部保護管は同調して変化しており差圧判定には影響しない。

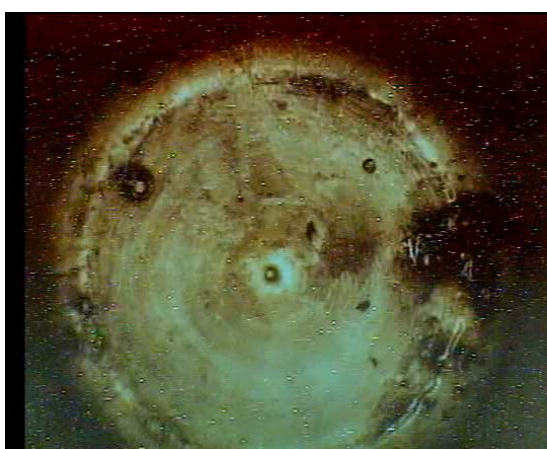
拭取り後:平成22年9月15日撮影

- ・液抜き・拭取り後の内部観察において、保護管内の液はほぼなくなったが、取りきれなかったゴミがあった。また、損傷箇所は確認できなかった。（図1-1 拭取り後写真 参照）
- ・圧力降下確認前の保護管の内部観察において、ビデオスコープのライトの反射状況により、保護管内への極少量の液の浸入を確認した。（拭取りから液の浸入確認までの時間は20時間程度であった）なお、キャップ溶接線付近からの液浸入の痕跡は確認できなかった。（図1-1 圧力降下試験確認前写真 参照）
- ・再度拭取りを行った後の内部観察では、保護管内への液の浸入を確認できなかった。液浸入を確認できなかった要因として、損傷部内が閉塞した可能性が考えられる。

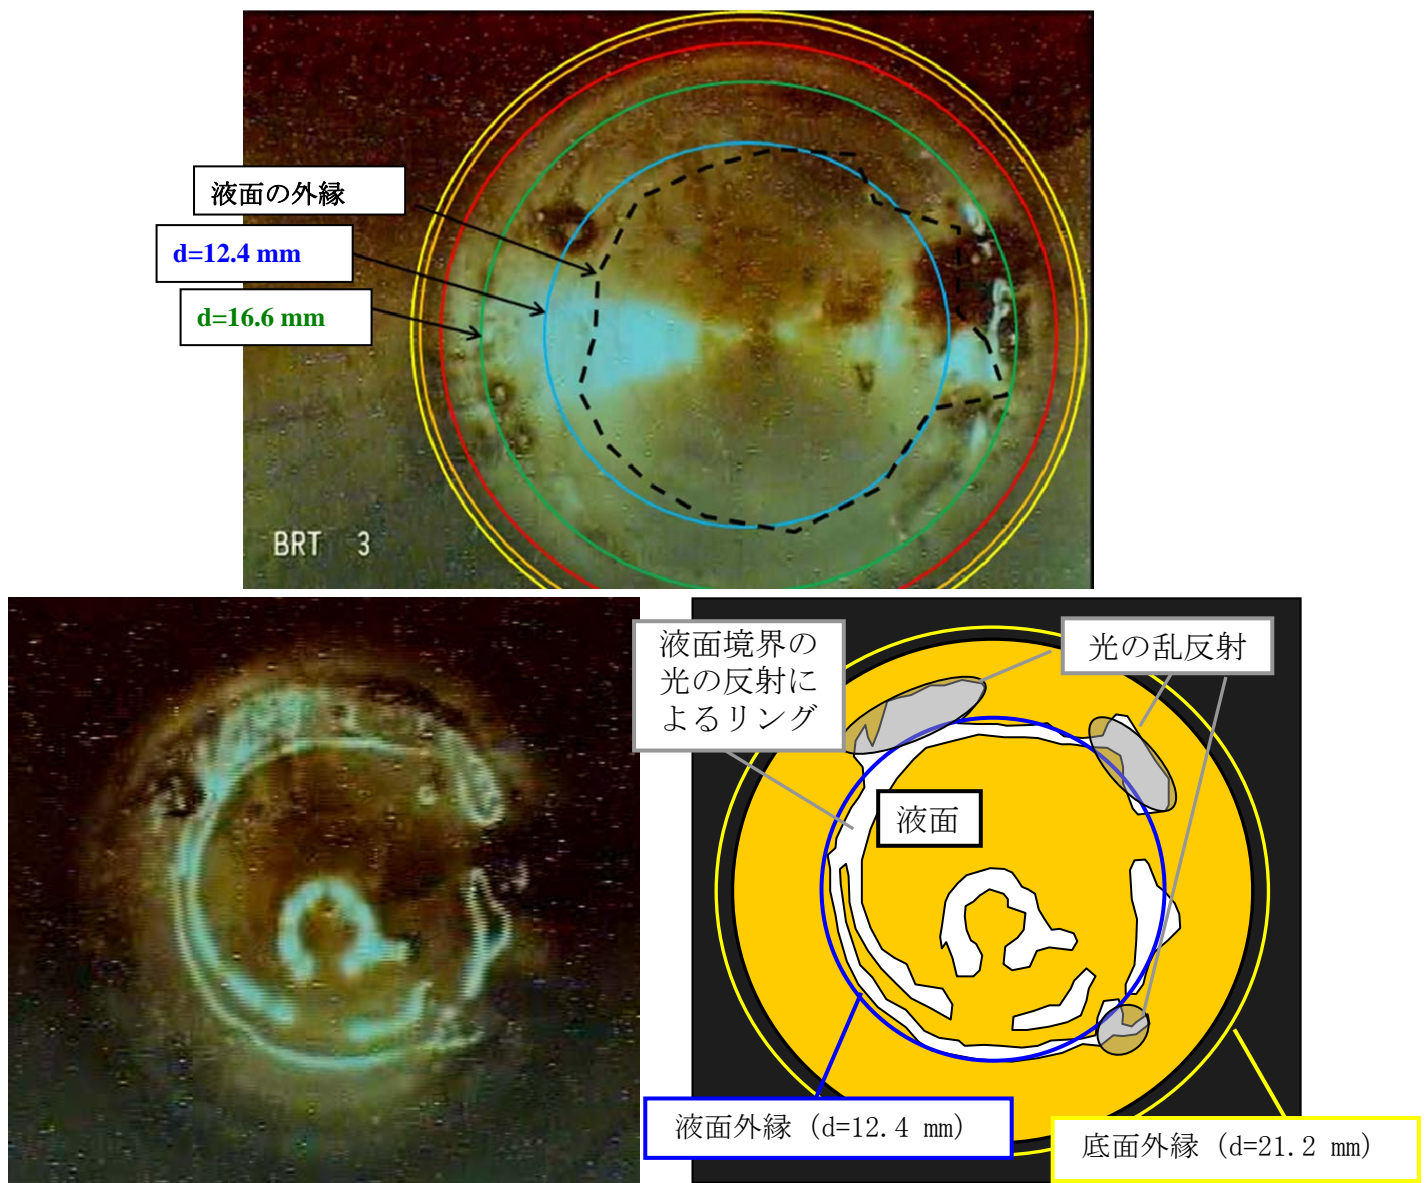
図 1 3 保護管内の液面の位置

図 4 より、液面の縁の大部分が $d = 12.4 \text{ mm}$ (青の実線、 $V = 0.06 \text{ cm}^3$ に相当) の線と概ね一致することから、液面が水平であると仮定し、液の体積は 0.06 cm^3 程度と評価した。

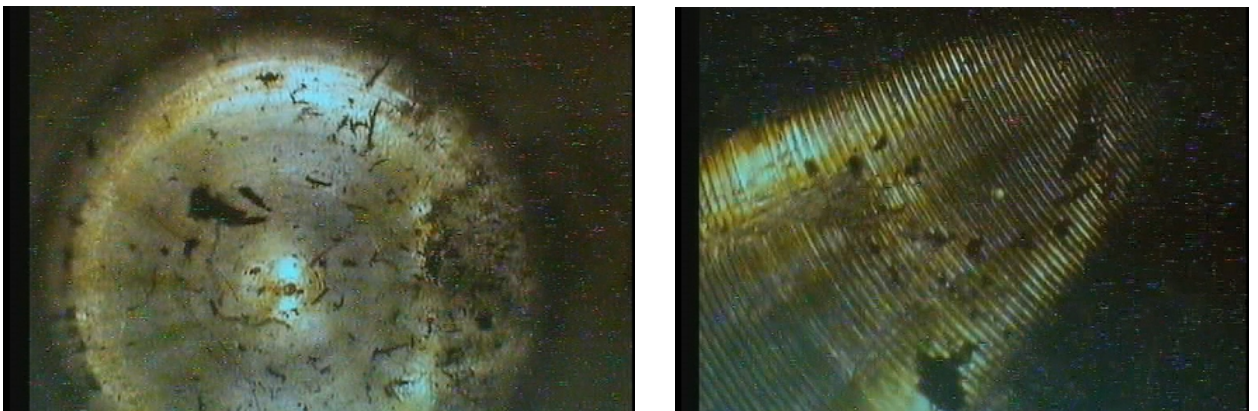
図14 拭取り・洗浄後の底面の様子

- ・ 保護管底面の状況や金属加工面が観察できた。
- ・ 損傷箇所については、微細なゴミとの判別が困難であり特定できなかった。
- ・ 保護管底面には、拭取り等実施したが取りきれなかったゴミが散在していた。このゴミは、セル内の保護管溶接部の裏波突起に、拭取り・洗浄治具及びビデオスコープ等を挿入・引き抜きする際、ケーブル等が引っかかり削れることにより発生したと思われる。（図15 参照）

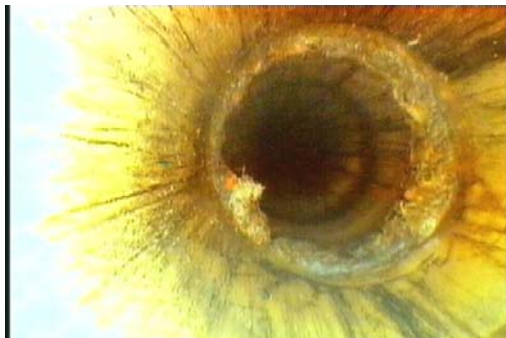
図15 溶接部裏波の状況

- ・ 溶接部裏波の突起部等にケーブル等が当り削れることでゴミが発生し、そのゴミがビデオスコープ等と共に先端部に運ばれる。
- ・ 回収装置の挿入・引き抜き時にも発生するため、なくなることはない。

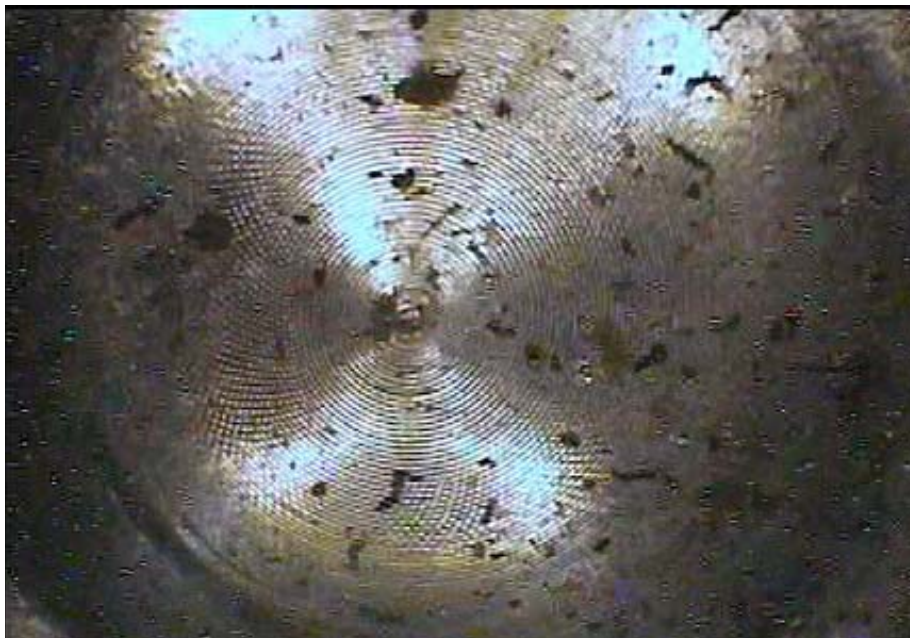
図17 ビデオスコープによる液浸入確認（60分保持後）

そのため、詰まりを除去する目的で圧力の脈動を5回与えた後、再度-40 kPaまで減圧し、60分間保持した後、ビデオスコープで観察したが、液浸入は確認されなかった。

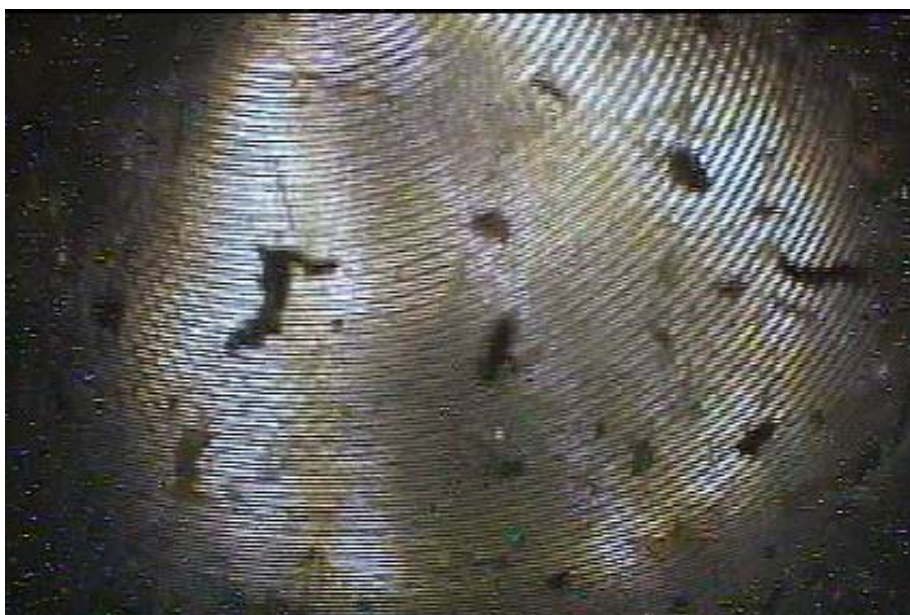
図18 ビデオスコープによる液浸入確認結果（180分保持後）

さらに、-40 kPaの減圧状態で180分間保持し、ビデオスコープで観察したが、液浸入は確認されなかった。（図17、18、19 参照）

- ・底面に水滴なし
- ・散在している黒い物体は、内部清掃で取りきれなかったゴミ

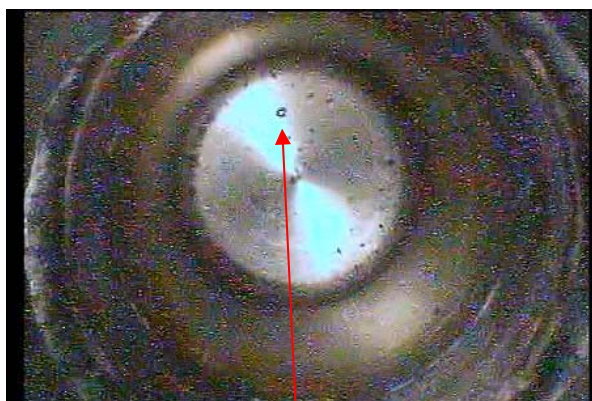
図2-1 下部保護管試験時の映像

保護管内を減圧した結果、水の溶存空気による気泡の発生^{※11}が見られたが、同一場所からの気泡の発生がないことから、損傷箇所からの気泡の発生ではないと考えた。従って、損傷箇所の特定には至らなかった。(図2-1 参照)

気泡がランダムに発生

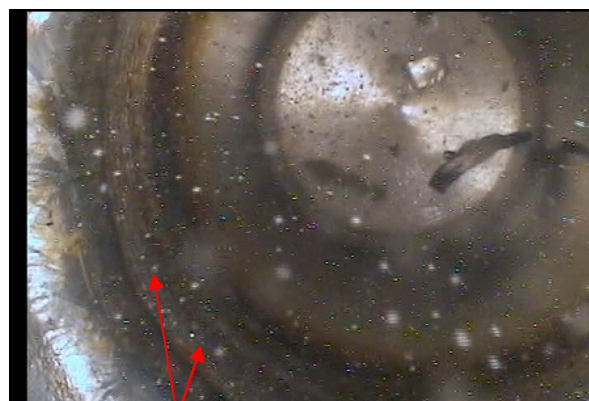
図2-2 中部保護管試験時の映像

また、溶存空気の影響を確認するため、中部保護管を使用し同様の操作を実施したところ、同じく気泡の発生が確認された。(図2-2 参照)

気泡多数

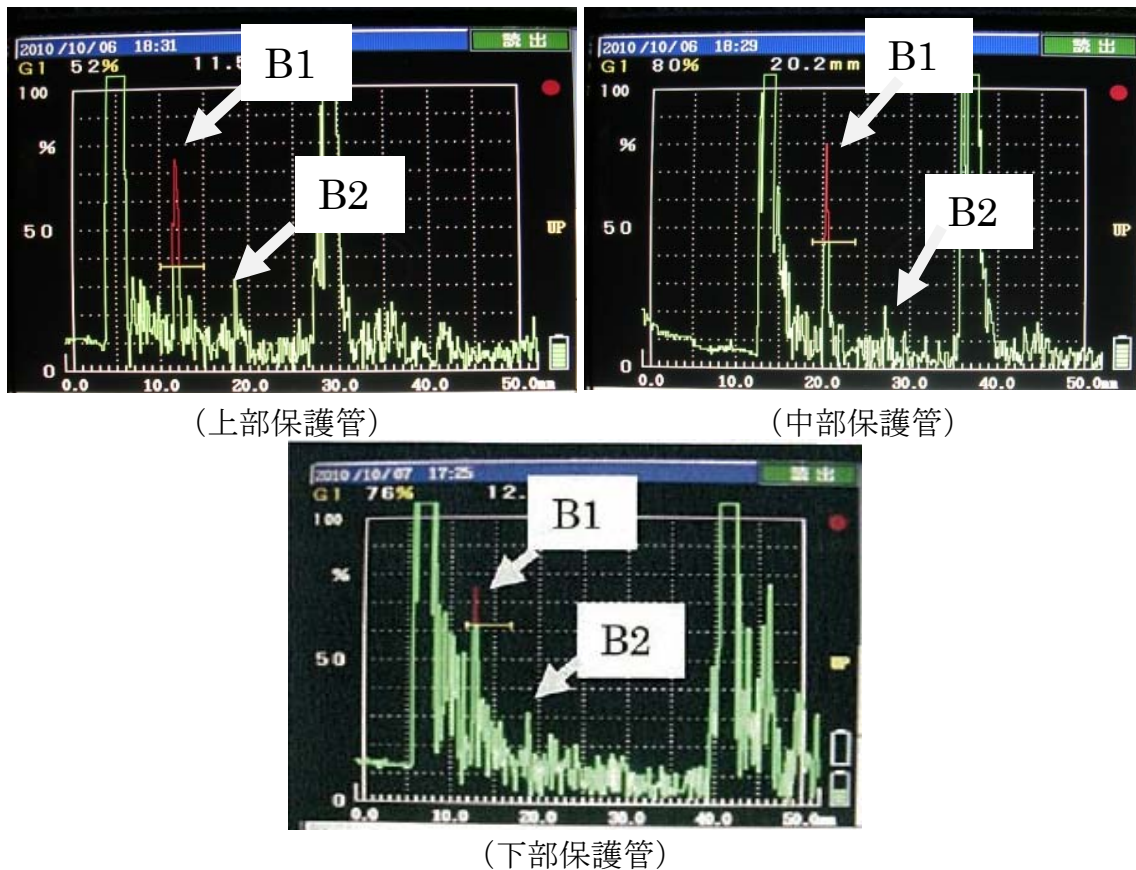
図 2 4 保護管の超音波測定のエコー

上部及び中部保護管の肉厚測定結果では残肉厚は設計値以上の 6.4 mm であったのに対し、下部保護管では僅かに設計値を下回っていた。また、下部保護管では B 2 のエコーが検出されにくく、2 回しかデータが得られなかったため、測定誤差の評価ができなかった。

下部保護管の測定結果ではノイズが大きくなりB2エコーが検出されにくくなっていたが、上部、中部保護管においてもノイズが見られた。これより、下部保護管は粒界腐食が生じた表面状態にあり、上部、中部の保護管でも脱粒には至らないが軽度の腐食が生じているものと推測した。

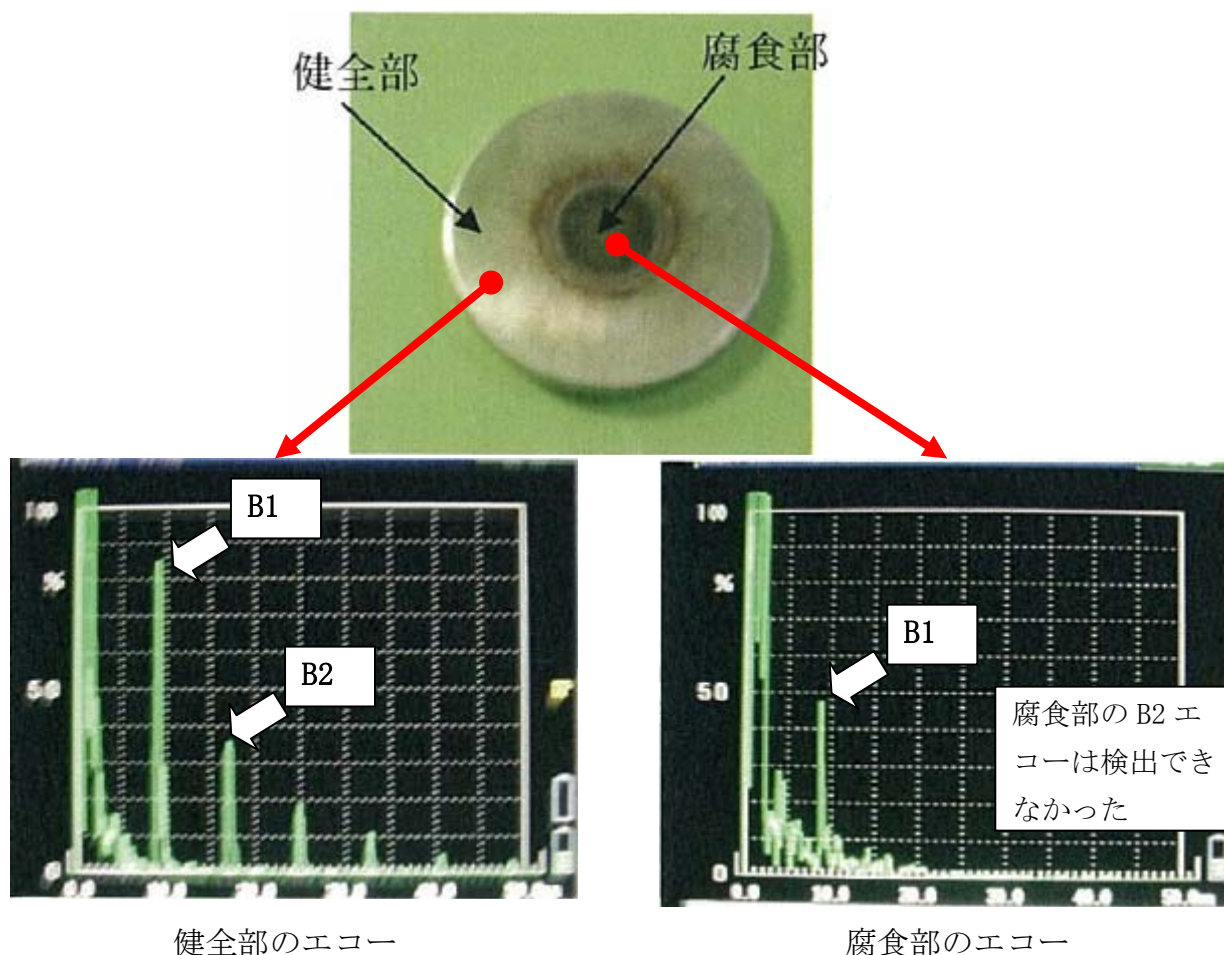
図 2 5 粒界腐食試験片による超音波肉厚測定結果

図 2 5 に粒界腐食が生じた腐食部を有する試験片を用いた超音波肉厚測定の結果を示す。腐食部では肉厚の評価に必要な B 2 のエコーが検出できず、健全部に比べてノイズが増えていた。これは、腐食が進行して表面が荒れた

状態になると、散乱によるノイズが増え、B2エコーの検出ができなくなるためと考えられる。
