再処理施設高レベル廃液ガラス固化建屋  
ガラス溶融炉（A系列）の一部損傷について  
（最終報告）  
【公開版】

平成22年7月28日

日本原燃株式会社

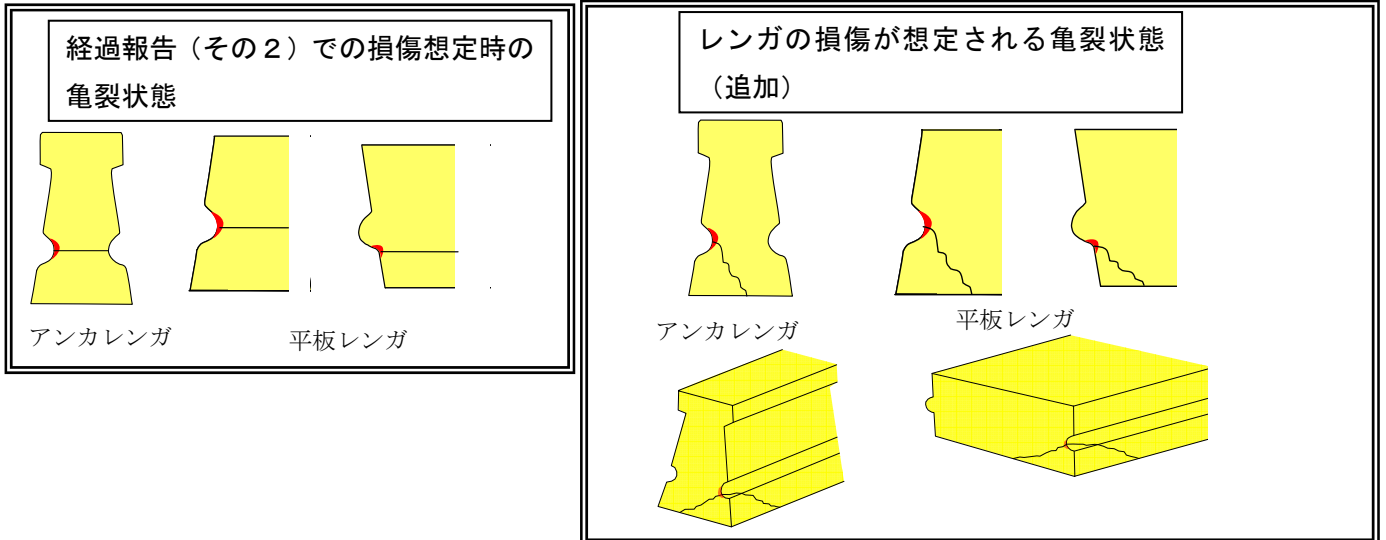
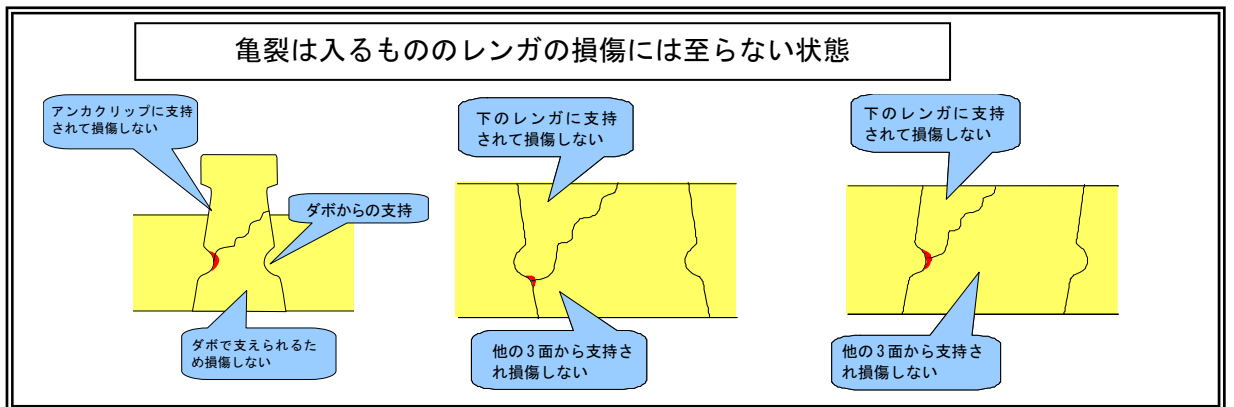
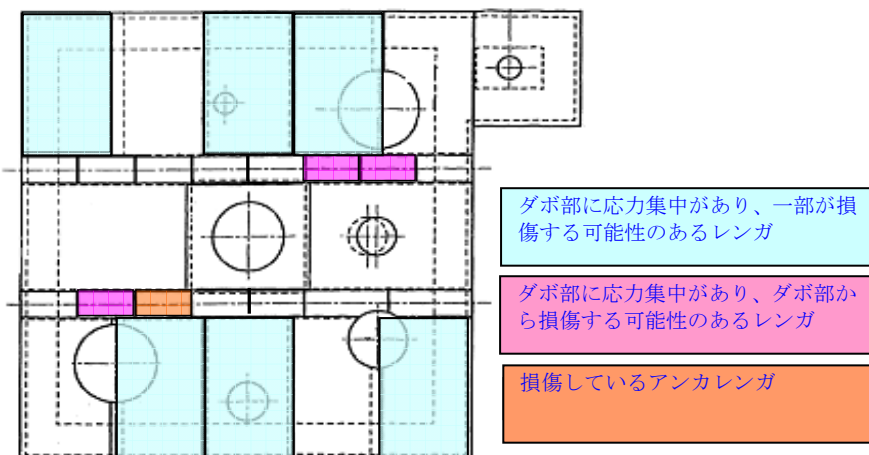
想定されるレンガ損傷に対する評価

と評価し、平板レンガについては、隣接するアンカレンガに支持されるため損傷しないと評価したが、これは、ガラス溶融炉(A系列)で確認された損傷と同様にダボ部からほぼ水平に損傷する状態を想定して記載したものであり、「6.2.4 経過報告(その2)以降に得られた類似事例」で示した類似事例でも確認されたように、大きな応力が発生し、亀裂が生じる可能性があるのはダボ部であるものの、亀裂の進む方向については一概に真横に進むとは言えないことから、これを踏まえて損傷

下図に示すとおり間接加熱装置に隣接するアンカレンガ（損傷したアンカレンガ以外に3つ）に加え、平板レンガについてもダボ部に応力集中がある部分では、その一部が損傷する可能性がある。

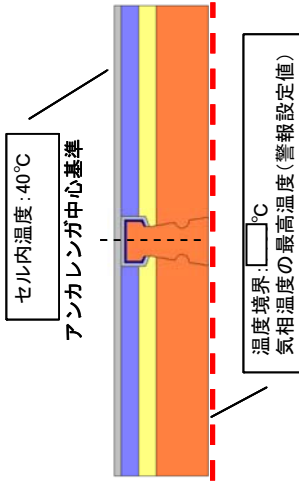
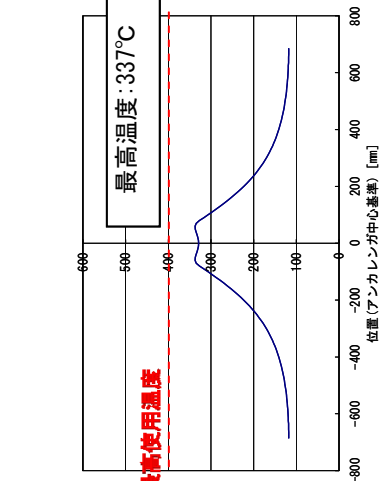
<p>通常状態</p>

<p>最高温度: 337°C</p> <p>最高使用温度</p> <p>温度 [°C]</p> <p>位置(アンカレンガ中心基準) [mm]</p>
<p>アンカレンガのダボ部から下が無い状態</p>

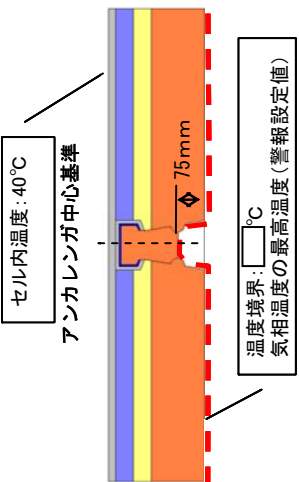
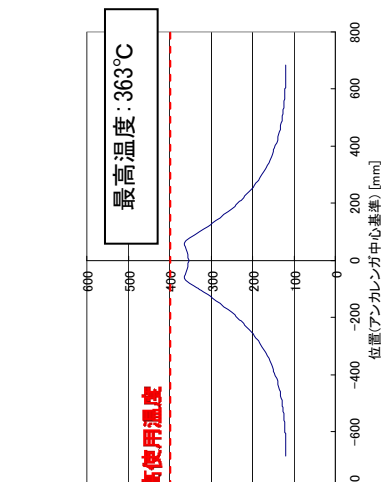
<p>最高温度: 363°C</p> <p>最高使用温度</p> <p>温度 [°C]</p> <p>位置(アンカレンガ中心基準) [mm]</p>
<p>アンカレンガ、平板レンガのダボ部から下が無い状態</p>

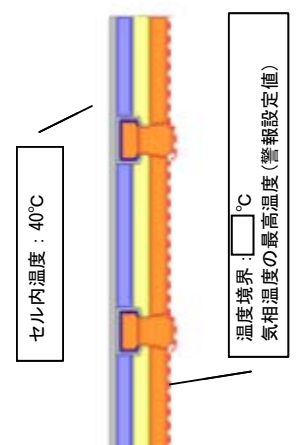
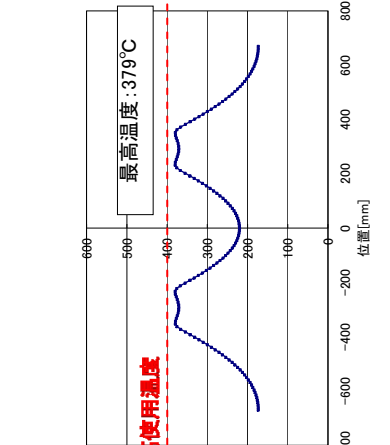
さらに平板レンガの一部が損傷した場合の評価として、構造的にあり得ないものの、保守的に平板レンガのダボ部から下が全て欠損した想定で伝熱解析を行った結果、ケーシング最高温度は379℃で最高使用温度400℃を下回っており、耐震性評価に用いている評価条件を上回ることはないことを確認した。

<p>最高温度: 379°C</p> <p>最高使用温度</p> <p>温度 [°C]</p> <p>位置 [mm]</p>
<p>解析条件</p>
