再処理施設 分離建屋高レベル廃液濃縮缶内の温度計保護管内への高レベル廃液の漏えいについて（報告）【概要版】

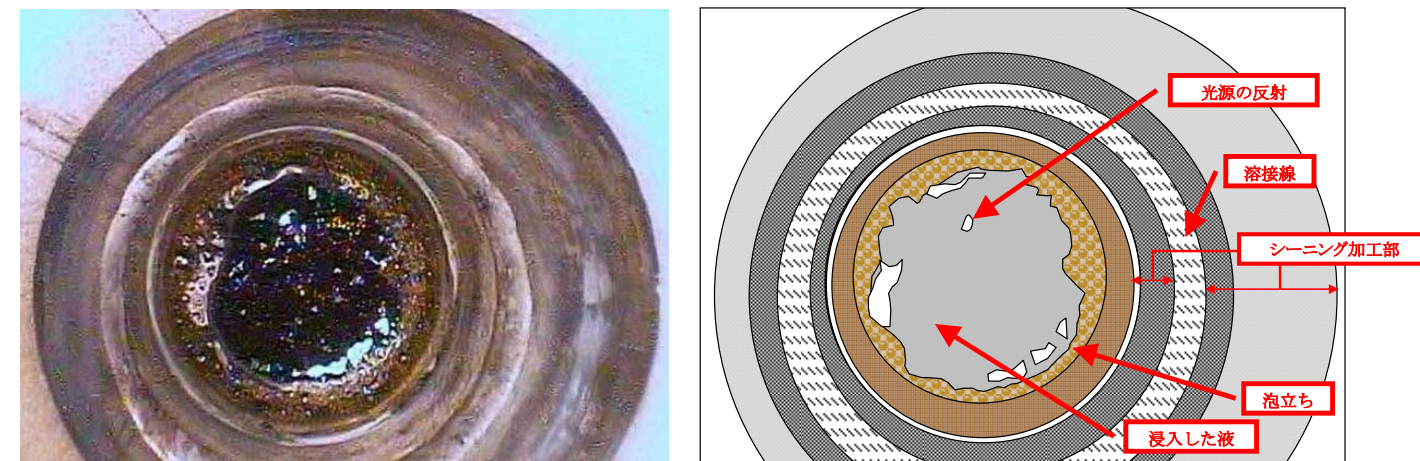
- 保護管に対する調査の結果、以下のことが確認された。
 - ・保護管内に漏えいしている液量は約7cm³と推定される。
 - ・液面は溶接部の下方にあり、液は黒ずんだもので、液外周部は茶褐色であった。
 - ・溶接部付近及び上下のシーニング加工部には液垂れの痕跡は確認されなかった。

- ・損傷箇所、損傷の大きさの調査のために実施した圧力降下確認において、圧力降下は確認されず、減圧による液浸入確認において、液の浸入は確認されなかった。
- ・保護管底部の残肉厚確認において、下部保護管の底部の残肉厚は設計値を下回っていた。

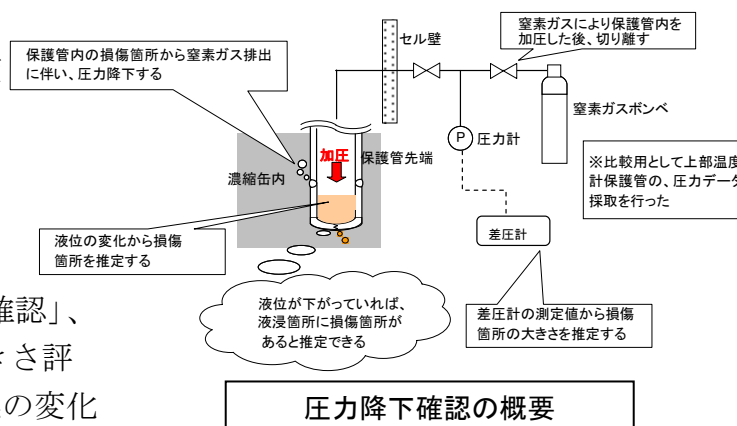
- 現品調査の結果を裏付けるため、「液垂れ確認」、「保護管への液浸入量等からの損傷の大きさ評価」及び「廃液浸漬による温度計表面状態の変化の確認」の模擬試験を実施した。
