1. f-1断層

敷地内の断層

2. f-2断層

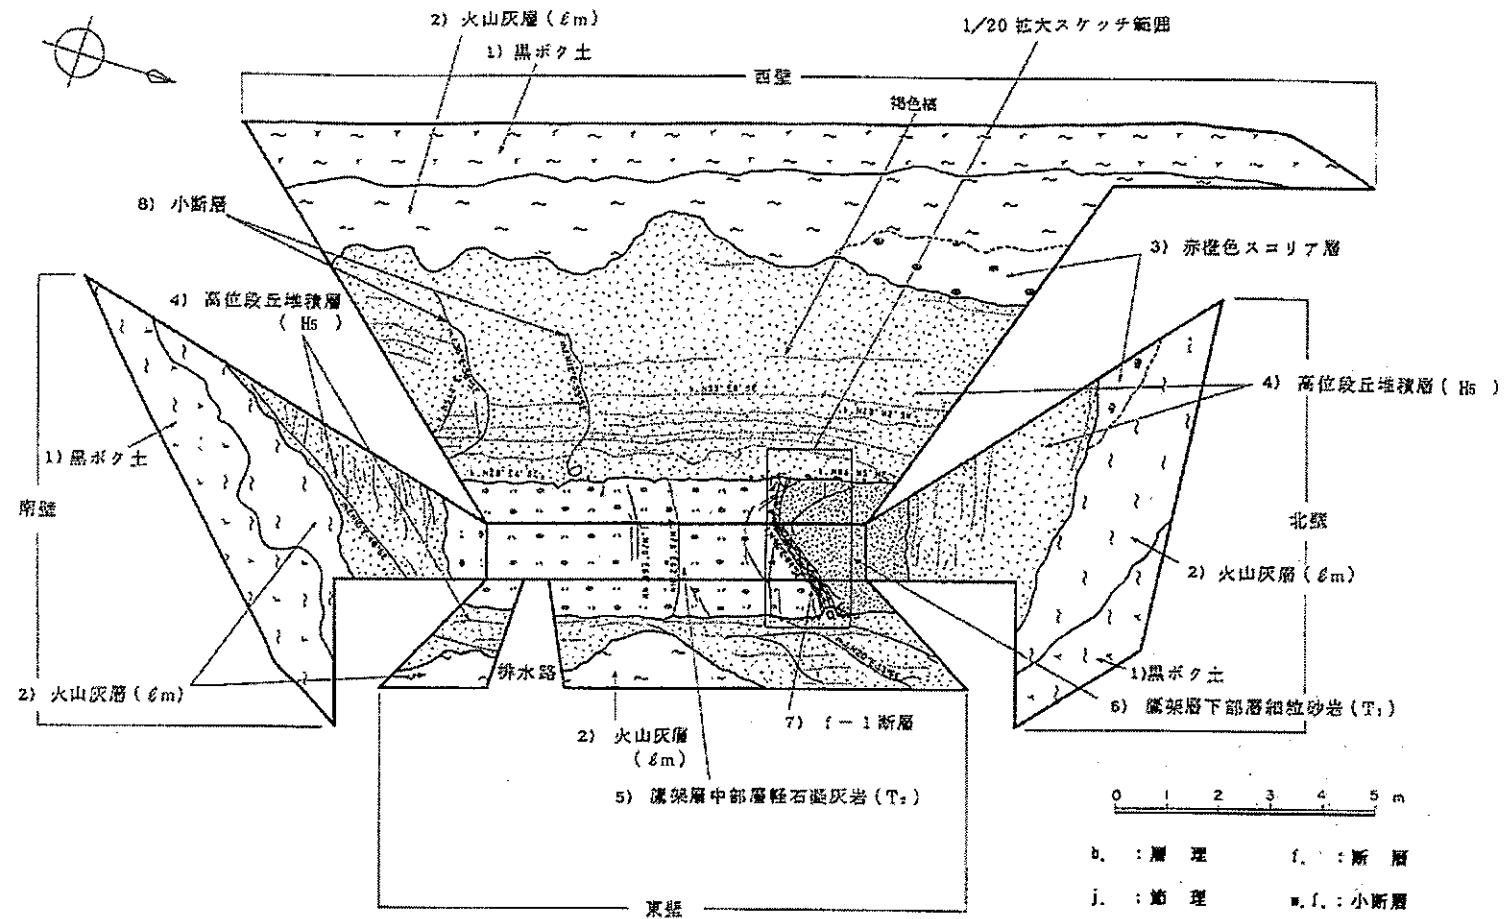
第1～5図 f-1断層トレーンチ調査スケッチ図

調査項目	調査手法	調査結果	備 考
文献調査	—	【新編】日本の活断層(1991):なし	
		活断層詳細デジタルマップ(2002):なし	
		50万分の1活構造図「青森」(1986):なし	
変動地形学的調査	空中写真判読	リニアメント・変動地形は判読されない。	
地表地質調査	トレンチ調査	断層は、鷹架層中部層と下部層とを境する断層で、これらを不整合に覆って分布する高位段丘堆積層(H_5 面堆積物)には変位を与えていない。	第1-1図:敷地内地質調査位置図 第1-2図:敷地内地質平面図 第1-3図:敷地内地質断面図 第1-4図:鷹架層の地質構造及び上限面等高線図 第1-5図:f-1断層トレント調査スケッチ図 第1-6図:f-1断層トレント調査拡大スケッチ図
	ボーリング調査	断層付近の鷹架層を不整合に覆う砂子又層の基底面には断層のセンス(東落ち正断層)と調和的な一連の標高差は認められない。このことから、断層は、鷹架層の上位に載る砂子又層上部層に変位を与えていないものと判断される。	
総合評価	○断層は、少なくとも高位段丘堆積層(H_5 面堆積物)には変位を与えていない。

1) 黒ボク土	: 層理を多く含む。
2) 火山灰層 (Em)	: 粘土質火山灰からなる。
3) 赤橙色スコリア層	: 径 0.1cm ~ 0.3cm のスコリアを含む。
4) 高位段丘堆積層 (Hs)	: 淵汰の良い中粒砂からなる。
5) 墓架層中部層輕石凝灰岩 (Tz)	: 径 0.5cm ~ 1cm の軽石を含む。
6) 墓架層下部層細粒砂岩 (Tz)	: 塊状の細粒砂岩からなる。
7) f-1 断層	: 走向・傾斜は N 46°E・84°S E を示し、破砕帯は最大 28cm を有する。 : 断层面は粗面し、鏡面、条帶は認められない。
8) 小断層	: 高位段丘堆積層中に消滅している。

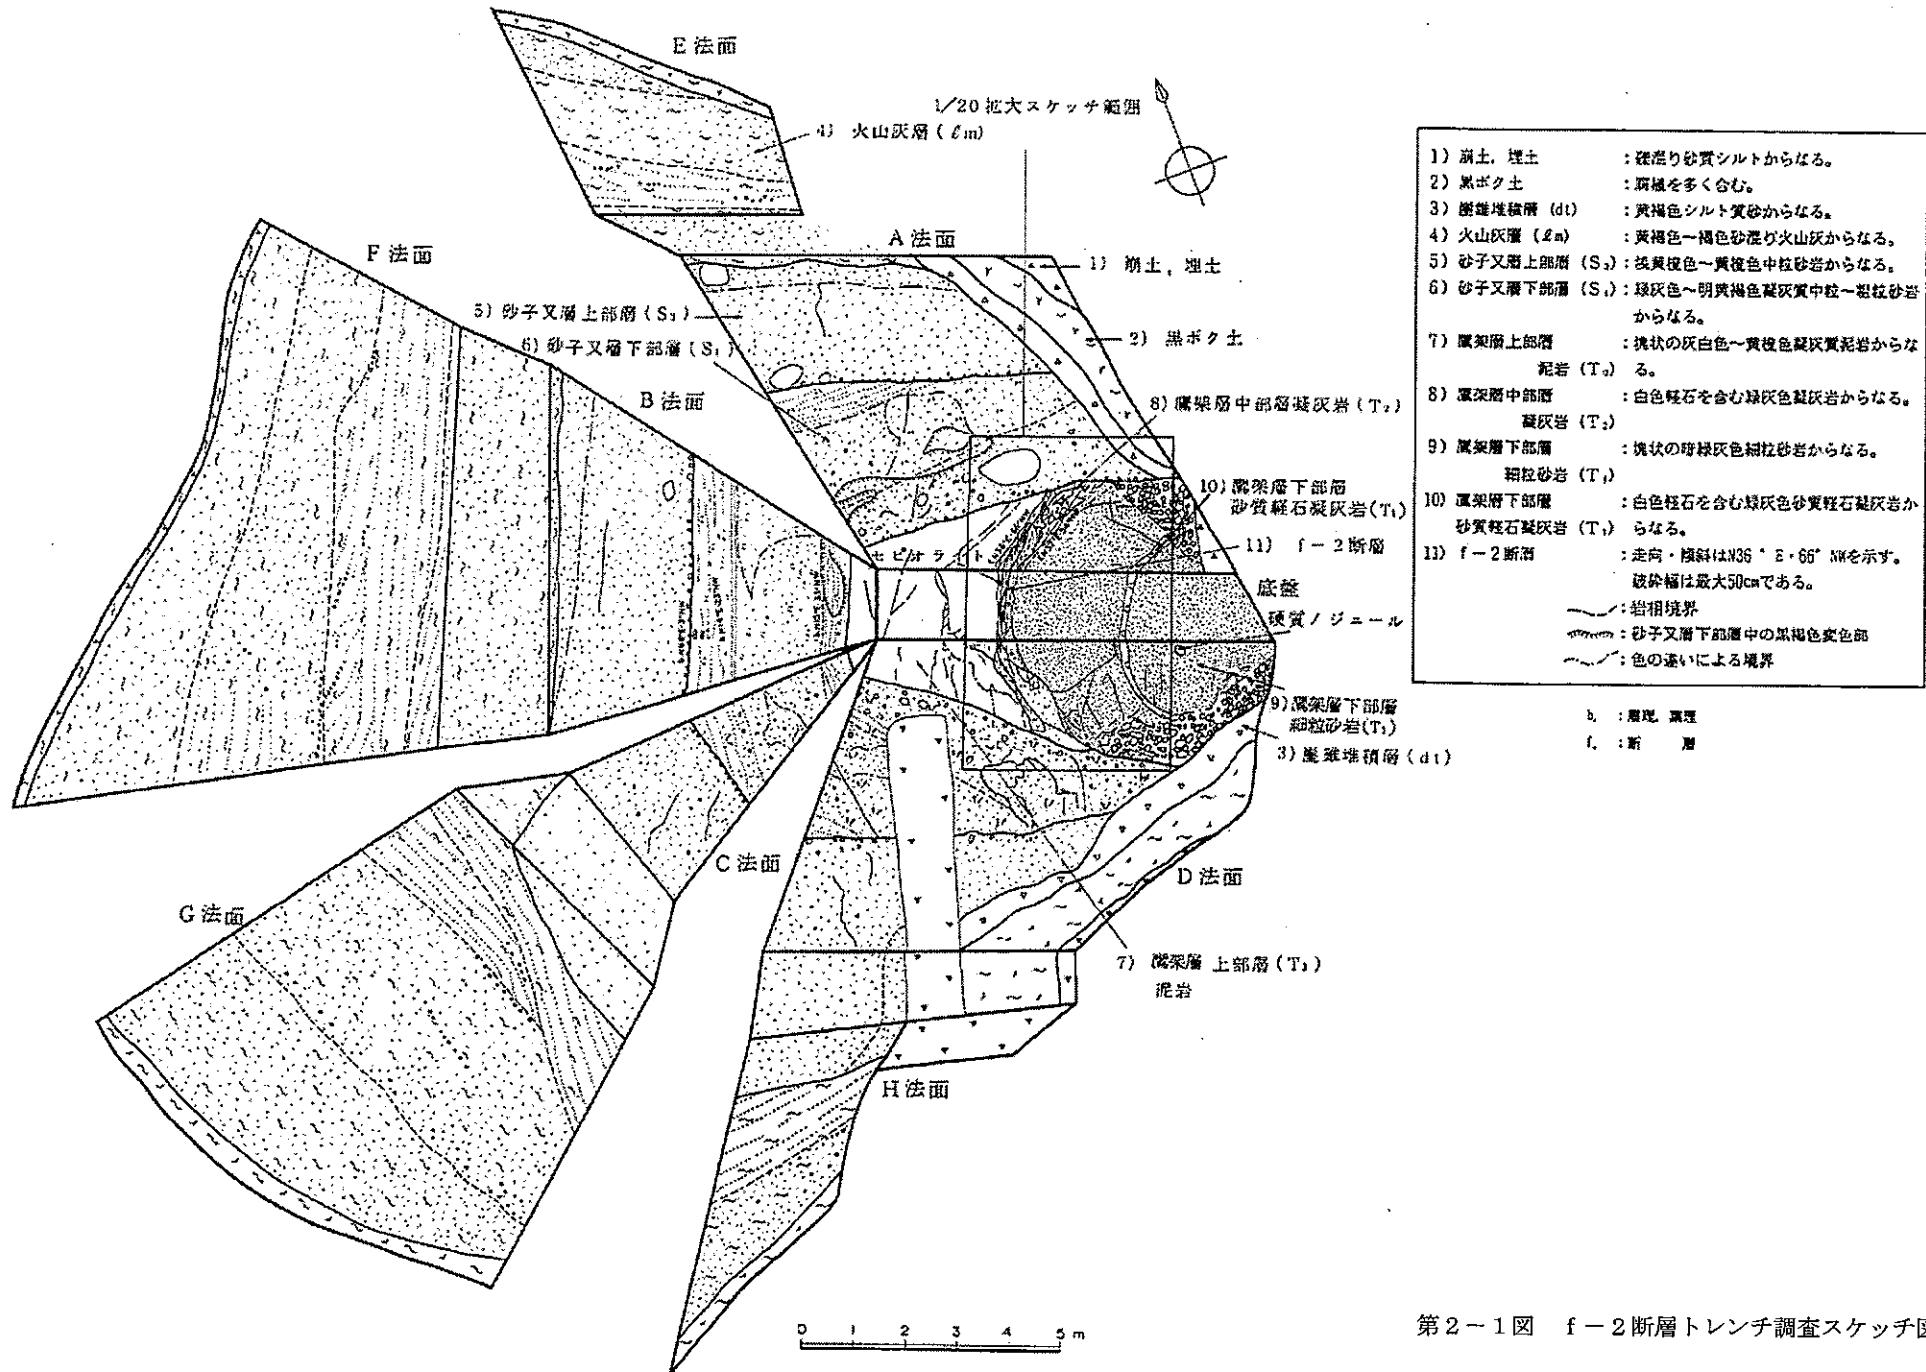
第2-1図 f-2断層トレーンチ調査スケッチ図

調査項目	調査手法	調査結果	備考
文献調査	—	【新編】日本の活断層(1991):なし	
		活断層詳細デジタルマップ(2002):なし	
		50万分の1活構造図「青森」(1986):なし	
変動地形学的調査	空中写真判読	リニアメント・変動地形は判読されない。	
地表地質調査	トレンチ調査	断層は、鷹架層中部層と上部層とを境する断層で、これらを不整合に覆って分布する砂子又層下部層には変位を与えていない。	第2-1図:f-2断層トレンチ調査スケッチ図 第2-2図:f-2断層トレンチ調査拡大スケッチ図
総合評価	○断層は、砂子又層下部層には変位を与えていない。
