再処理事業所 使用済燃料輸送容器管理建屋内での

電線管からの火災について

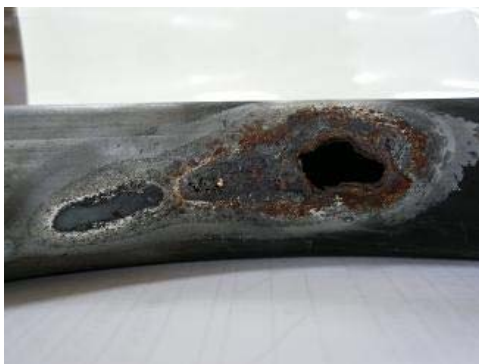
火災が発生した電線管

電線管の曲がり部のほぼ中間に焼損部があり、その焼損部には約 18mm × 10mm の貫通孔が確認された。貫通孔の近傍には熔融痕や変色が認められた。焼損部以外には、有意な変形及び経年劣化等は見られず、電線管内にはほこり等の異物の混入は見られなかった。

焼損した電線管

(株) 日本工学鑑定センターによる鑑定の結果、今回の事象は、電線管と電線にてアーク放電が発生したことによるものであり、電線被覆が何らかの原因により絶縁劣化が生じていた可能性が高いとの見解が示された。

原因調査結果から、当該工事の要領書に電線敷設作業に関する注意事項が明記されていなかったため、電線敷設作業時の注意不足により電線被覆に傷がつき、照明設備の使用に伴い絶縁劣化が起き、電線管との間で地絡が生じたことでアーク放電が発生し、過電流しゃ断器が動作し回路がしゃ断されるまでの間、アーク放電が継続したことにより、今回の事象に至ったと推定する。

電線被覆に傷がついた電線と電線管の地絡によるアーク放電の継続による火災を防止するため、当該工事の要領書に基づき施工した照明設備の過電流しゃ断器を、地絡電流を検出すると瞬時に回路をしゃ断する漏電しゃ断器（過電流をしゃ断する機能を併せ持つ）へ変更した。

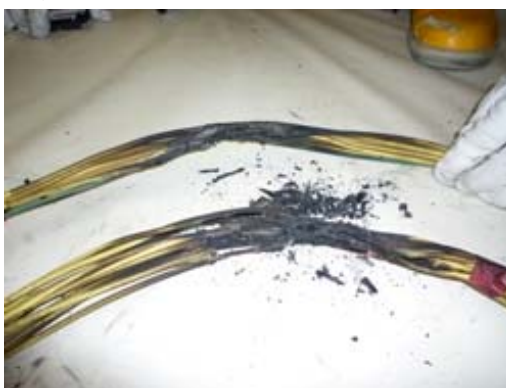
当該電線管内の電線

当該電線管内に収納されている電線は、電線管の焼損部の貫通孔付近で激しく焼損しており、一部は熔断していることが確認された。

焼損し、熔断した電線

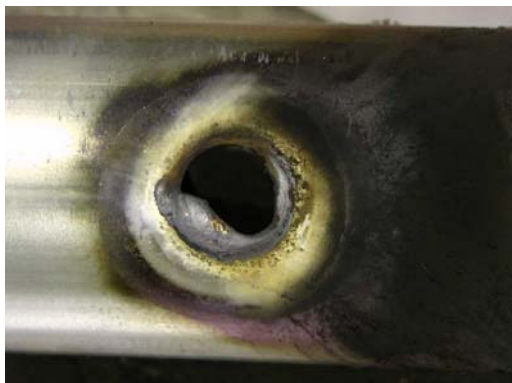
- ・ 電線と電線管との間で地絡が発生した場合、アーク放電が発生する。
- ・ アーク放電（40 A以上）が継続した場合、電線管内に収納されている電線は発火と発煙を伴い激しく焼損し、電線管は焼損により貫通孔が開き、188秒間の継続で、ほぼ実機の焼損状態と同様であった。

電線管（再現試験）

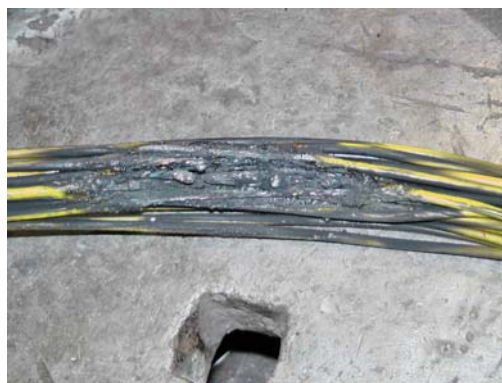
電線（再現試験）
