再処理事業所 ユーティリティ建屋における

火災について

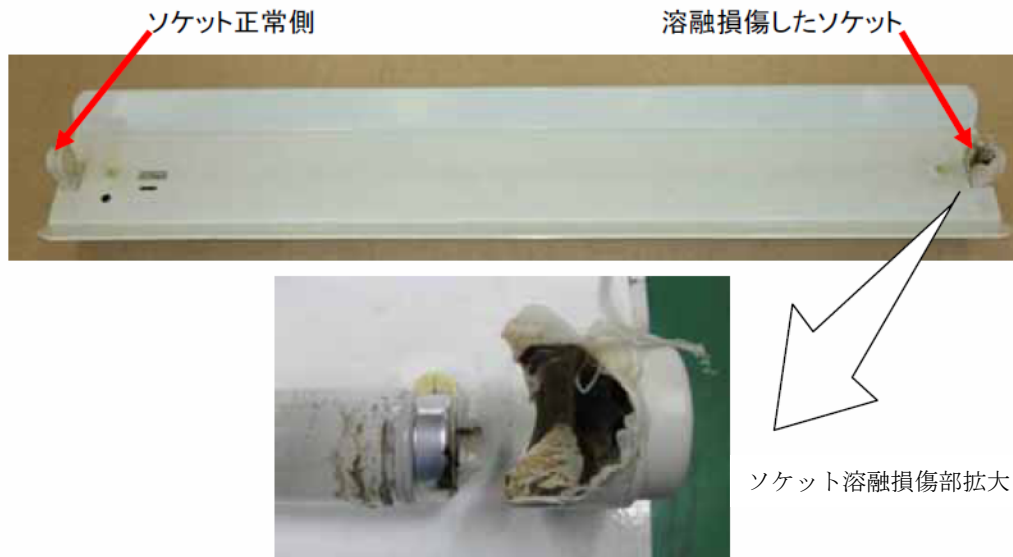
照明器具本体を目視により確認し、片側の樹脂ソケットが溶融損傷

溶融損傷したソケット部以外の照明器具本体、片側ソケット部（損傷していない側）、安定器について外観、電氣的性能について調査した結果、異常は確認されなかった。

照明器具全体写真

照明器具の溶融損傷状態

溶融損傷した照明器具本体及び蛍光灯を新品に交換した。

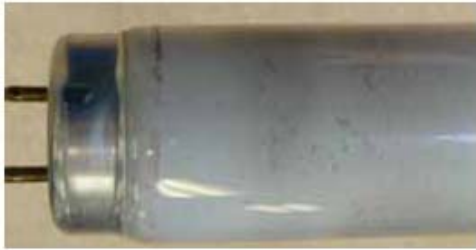
ソケット正常側

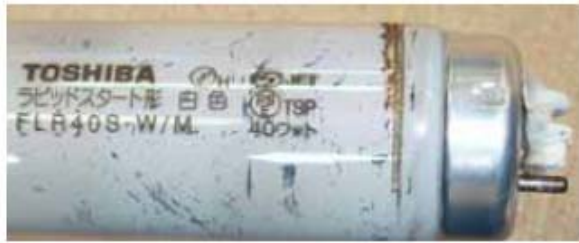
蛍光灯を目視確認した結果、両端とも黒化^{※1}していること及び溶融損傷した片側のソケット部側の蛍光灯の電極フィラメント（蛍光灯内部で、電圧が印加されると電子放出する電極）に導通がないことが確認された。

ソケット溶融損傷側

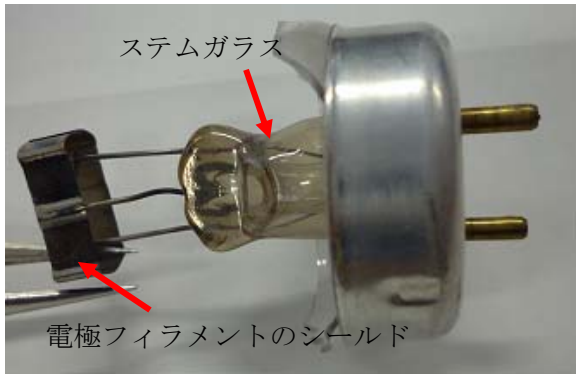
ソケット正常側の電極部

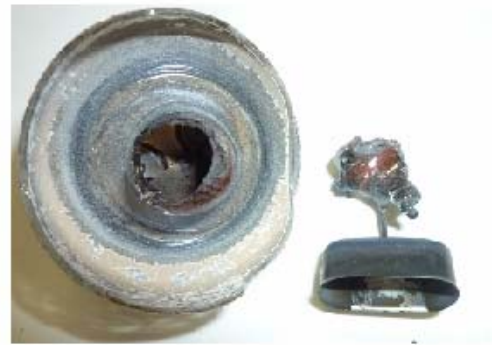
蛍光灯の分解確認を行ったところ、当該電極フィラメントが溶断していること及び電極フィラメントを保持しているステムガラスが溶融していることが確認された。また、当該電極フィラメントに塗布された電子放出物質は枯渇した状態であった。また片側の電極フィラメントは電子放出物質が僅かに残っている程度であった。

溶融損傷した側の電極部

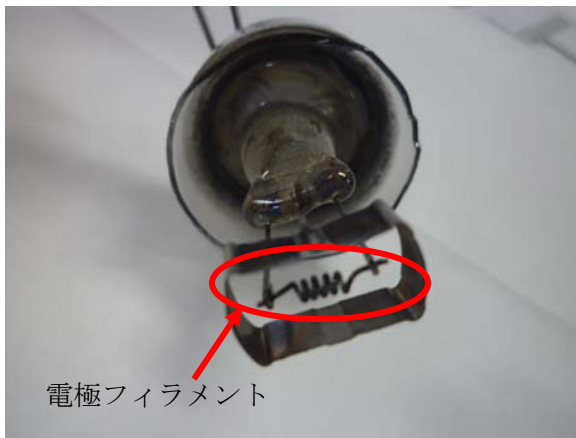
電極フィラメントのシールド

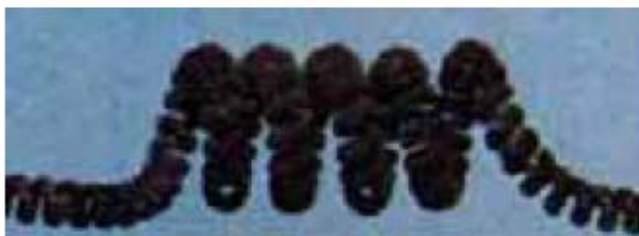
ソケット正常側の電極フィラメント
