再処理工場 前処理建屋の遠隔保守装置での

焦げ痕の発見について

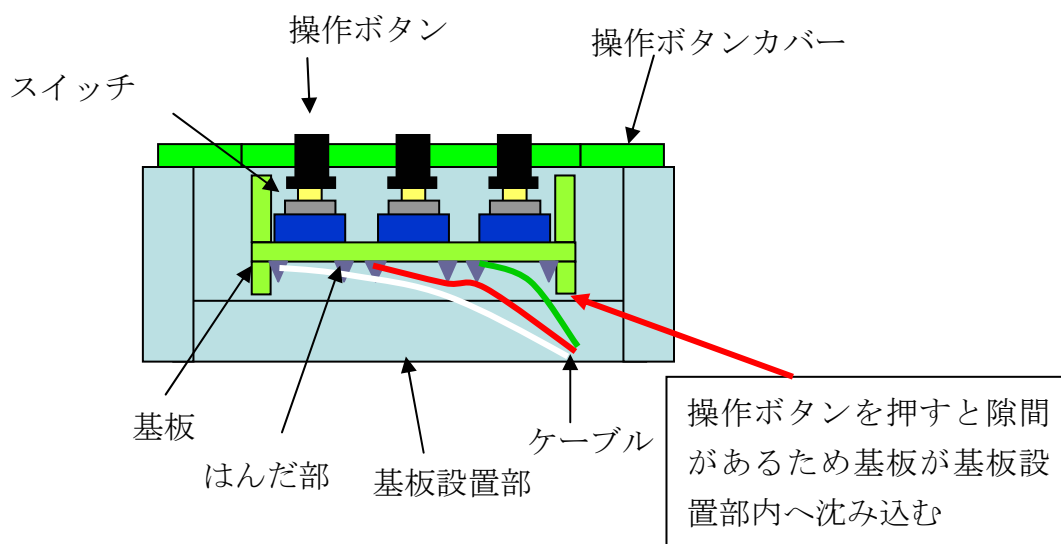
操作ボタン部概略図

- ・当該スイッチ部付近の基板が溶融していた。
- ・基板は操作ボタンカバーに固定されておらず、操作ボタンを押すと基板が沈み込む構造になっていた。（前処理建屋内に設置されている他のマニピュレータ（108 基）のうち 76 基が操作ボタンを押すと基板が沈み込む構造になっていた。）

①操作ボタン部の基板が操作ボタンカバーに固定されておらず、操作ボタンを押すと基板が沈み込む構造になっていたため、一旦「ON」となったスイッチ接点が「OFF」となり、ボタンを押し直すことにより通常よりボタンを押す回数（スイッチの接点の開閉頻度）が多くなった。

(1)ボタン操作による基板の沈み込みを防止するため、ボタン操作によって基板が沈み込む構造のボタン操作部について、接着剤により操作ボタンカバーと基板を固定した。

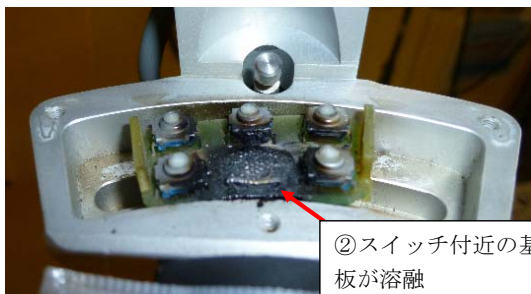
②基板 (表面)

②スイッチ付近の基板が溶融

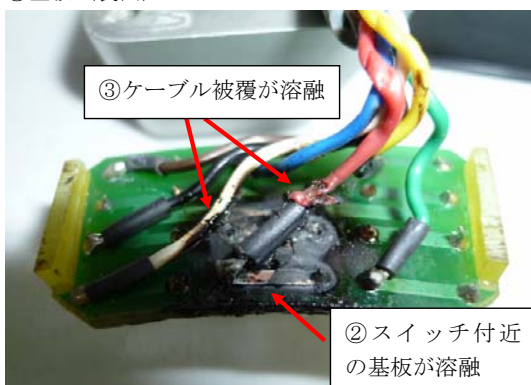
②基板 (裏面)

当該スイッチ部付近のケーブル被覆が溶融していた。

③ケーブル被覆が溶融

②スイッチ付近の基板が溶融

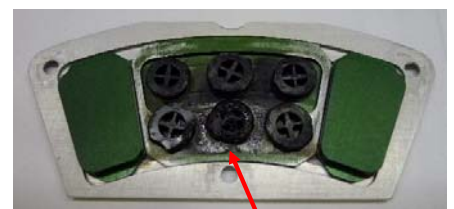
①操作ボタン及び操作ボタンカバー

①操作ボタンの裏側が溶融

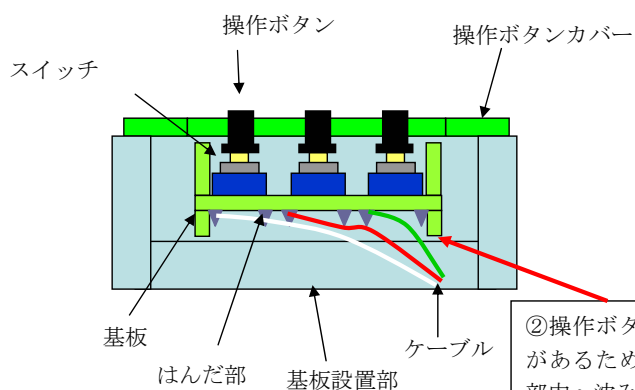
②基板 (設置状況)

②操作ボタンを押すと隙間があるため基板が基板設置部内へ沈み込む

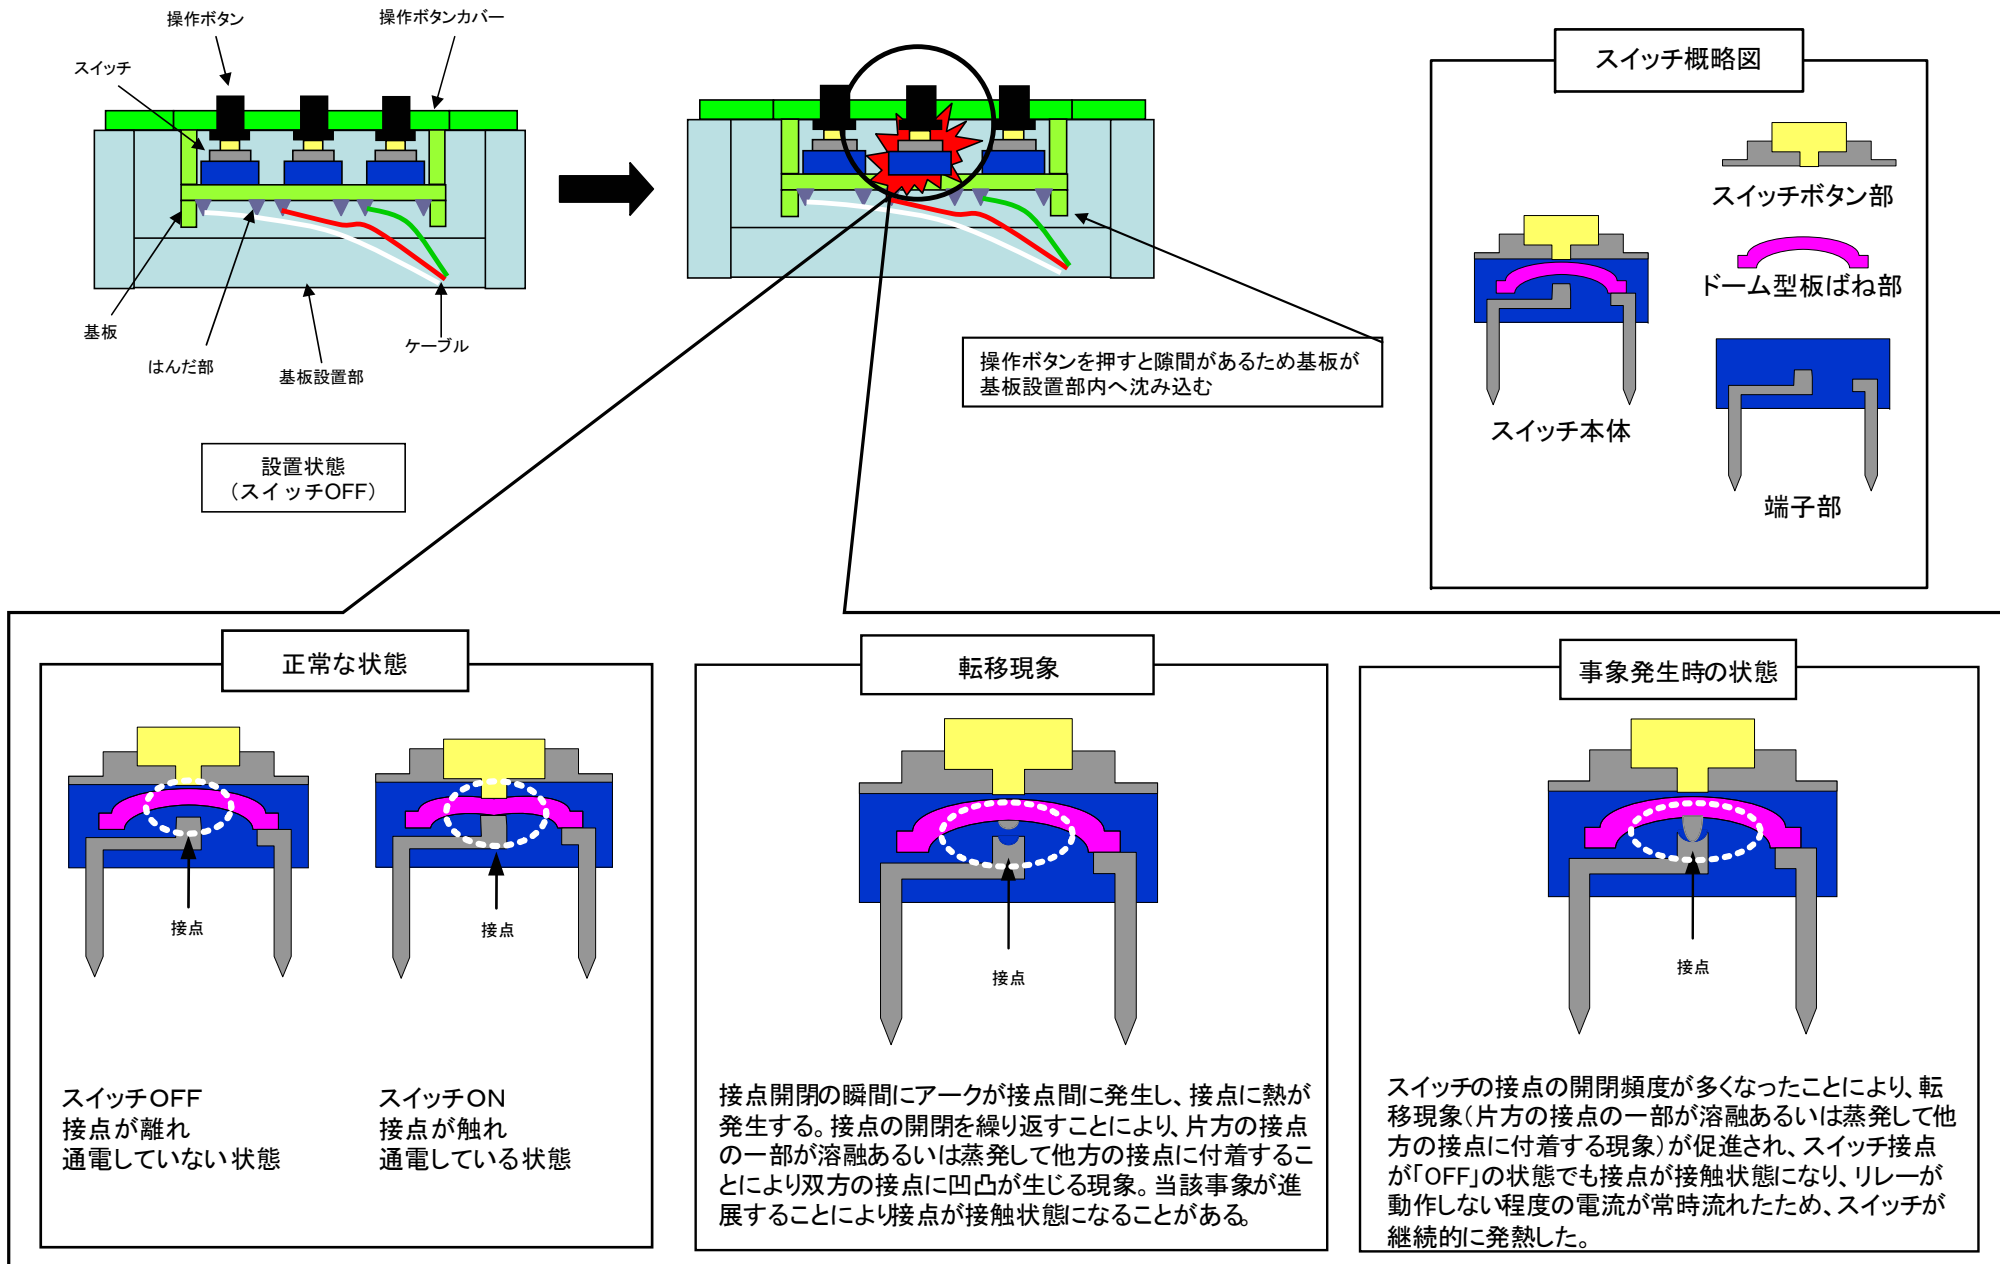
図-2. 転移現象説明図

※3：接点开閉の瞬間にアークが接点間に発生し、接点に熱が発生する。

接点の開閉を繰り返すことにより、片方の接点の一部が溶融あるいは蒸発して他方の接点に付着することにより双方の接点に凹凸が生じる現象。当該現象が進展することにより接点が接触状態になることがある。（添付資料-2）

②スイッチの接点の開閉頻度が多くなったことにより、転移現象（片方の接点の一部が溶融あるいは蒸発して他方の接点に付着する現象）が促進され、スイッチ接点が「OFF」の状態でも接点が接触状態になり、リレーが動作しない程度の電流が常時流れたため、スイッチが継続的に発熱した。ことにより、スイッチの焼損に至ったものと推定した。

(2)操作ボタン部の使用回数と耐用回数を基に交換頻度を定め、定期的（10年毎^{※4}）に交換することとし、交換に当たっては、基板が固定されているものであることを確認することとした。また、スイッチの導通確認^{※5}を3ヶ月毎に実施し、スイッチが「OFF」の状態でも抵抗測定値が測定された場合は操作ボタン部を交換するとともに交換頻度を見直すこととした。これらの運用については社内マニュアルに追記した。
