再処理工場 ユーティリティ建屋における運転予備用ディーゼル発電機への
重油供給配管からの漏えいについて

1. 事象概要

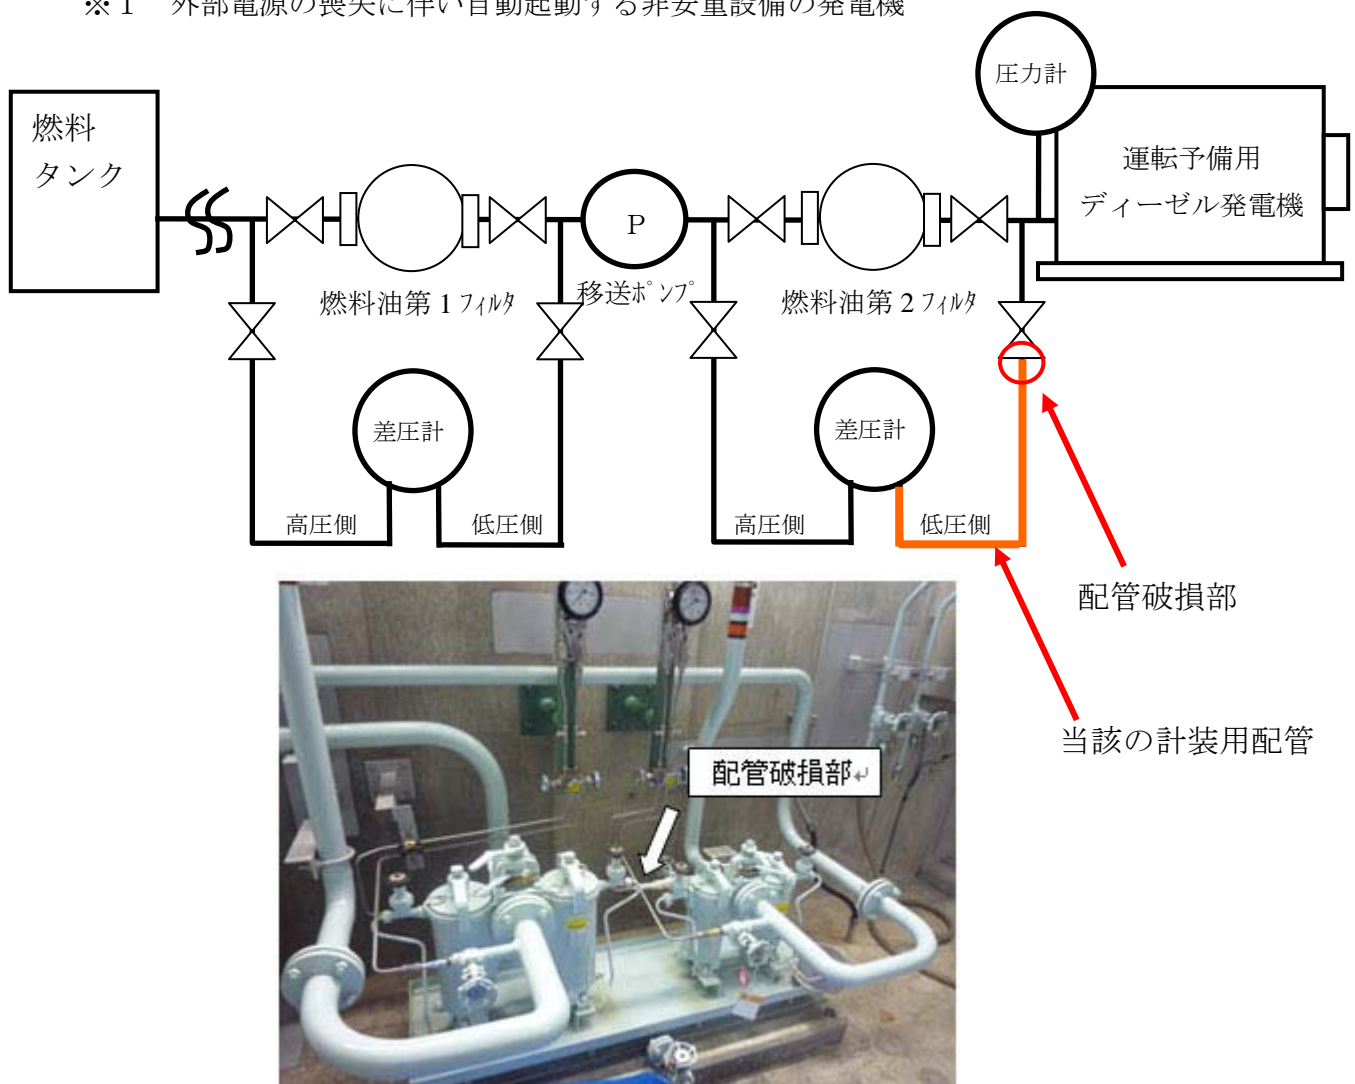
図1 当該の計装用配管を含む系統

2011年3月11日20時53分、ユーティリティ建屋において、運転予備用ディーゼル発電機^{※1}（以下、「GC-DG」という。）への重油供給配管のフィルタ差圧を計測する燃料油第2フィルタ差圧計の低圧側の計装用配管（以下、「当該の計装用配管」という。）の破損部から、重油が漏えいしていることを確認し、直ちに公設消防へ通報した。その後、当該差圧計の計器元弁を閉止し、漏えいは停止した。21時12分に漏えい量が約10リットルであることを確認した。公設消防による現場確認の結果、21時59分に火災でないことが確認された。

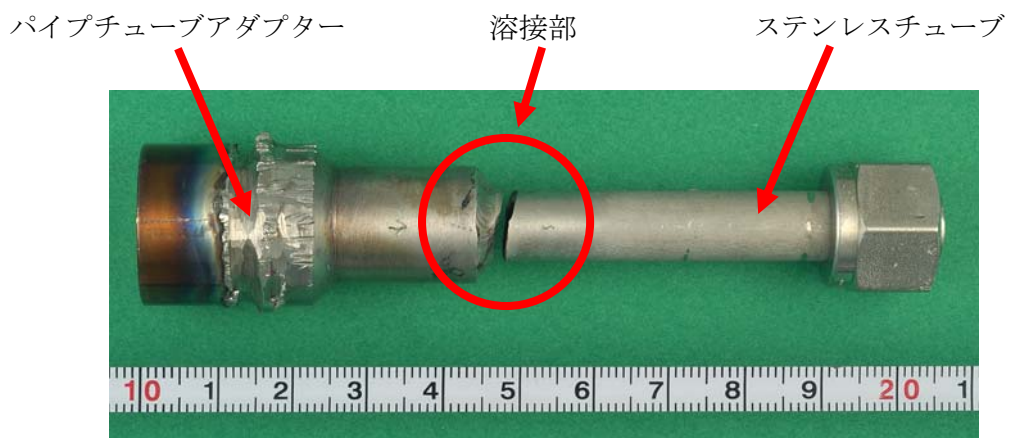
図2 当該の計装用配管

原因を特定するため、破損した当該の計装用配管（図2）の現品調査を行った。なお、破損部の一部は繋がっていたが、破面を観察するために切断した。

現品調査の結果は表1のとおりであり、この結果から当該の計装用配管は金属疲労^{※3}により破損したことを確認した。また、破面には一時的に大きな応力がかかり破損した特徴は確認されなかった。

漏えいの当日、当社社員が金属性補修剤により破損部を補修した。6月21日に、同一仕様の配管と継手に交換した。また、漏えいの再発を防止するため、当該の差圧計の計器元弁を閉止した状態とした。

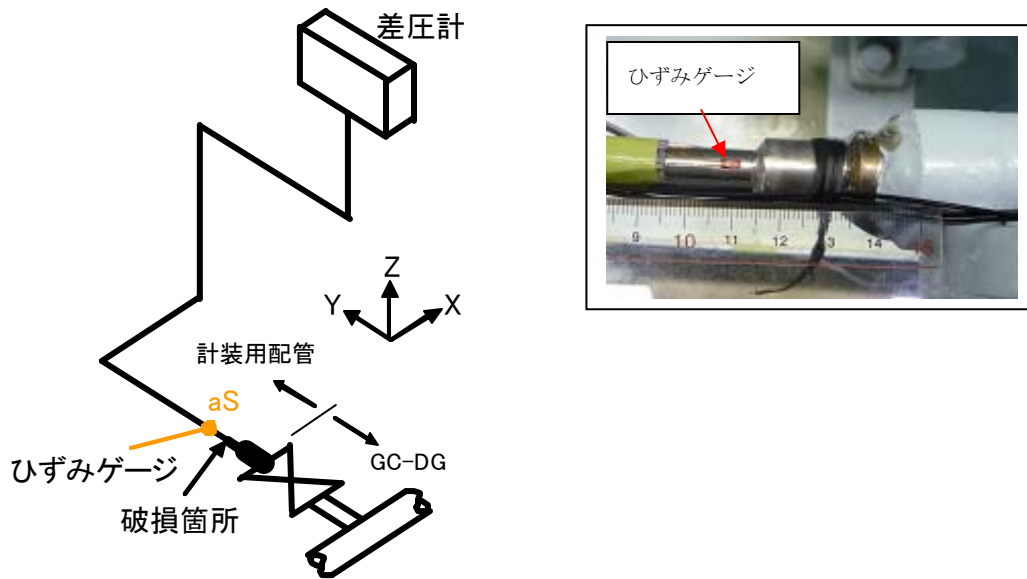
図3. ひずみゲージの計測位置

当該の計装用配管が金属疲労により破損した結果を受け、図3に示すようにひずみゲージにより、運転条件（無負荷^{※4}、1/4 負荷、2/4 負荷、3/4 負荷、4/4 負荷運転）に応じた破損箇所における最大ひずみを計測し、その最大ひずみから最大応力を算出した。

結果は表2のとおりであり、得られた結果をもとに最大推定応力^{※5}を算出し、当該の計装用配管の破損部における疲労限度と比較した結果、GC-DGの停止状態を除き、いずれの運転条件においても、最大推定応力は疲労限度を超えることを確認した。

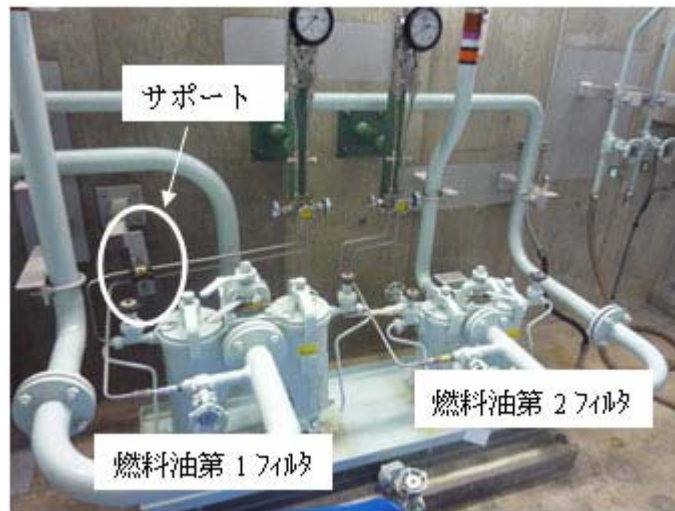
図4. サポートの設置場所

この類似の計装用配管は、当該の計装用配管よりも配管長が長いが、サポートが設置 (図4参照) されている効果により、最大推定応力が小さくなったものとする。

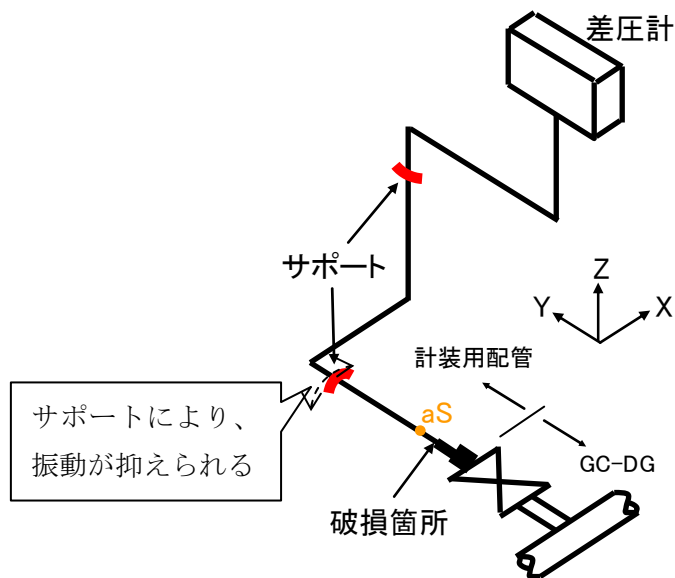
図5. サポートの設置場所

また、当該の計装用配管にサポートを取り付けた場合（図5）の最大推定応力は表3のとおりであり、負荷される応力は、疲労限度に対して、十分余裕のある値となった。これは、サポートを取り付けたことにより、当該の計装用配管の振動が抑えられたためである。

本結果を受けて、GC-DGの施工当時の当社のルールを確認したところ、「プロセス配管及び機器等に振動が懸念される場合は、計装配管側で対策する。」との記載があり、今回の応力の測定結果及び解析結果を踏まえると、当該の計装用配管にはサポートが設置されていることが望ましかったと考える。

当該の計装用配管の破損に対して、GC-DG からの振動を抑えるために、適切な位置へサポートを設置した。

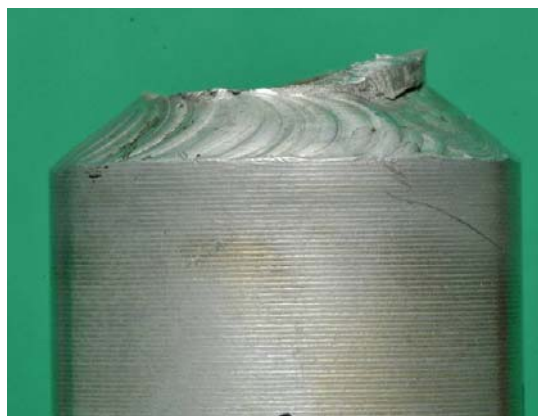
微小き裂

溶接部

パイプチューブアダプター側の外観状況

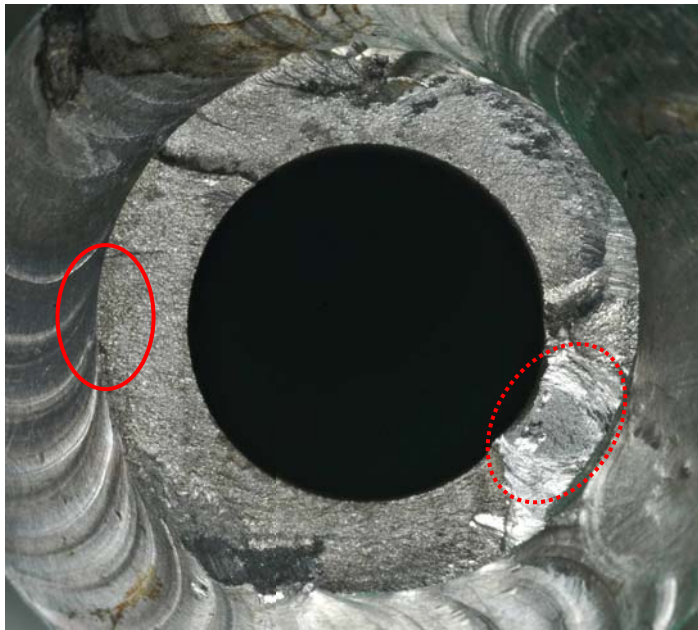
パイプチューブアダプター側の破面状況

○・・・起点部

○・・・一部繋がっていた箇所を切断した部分

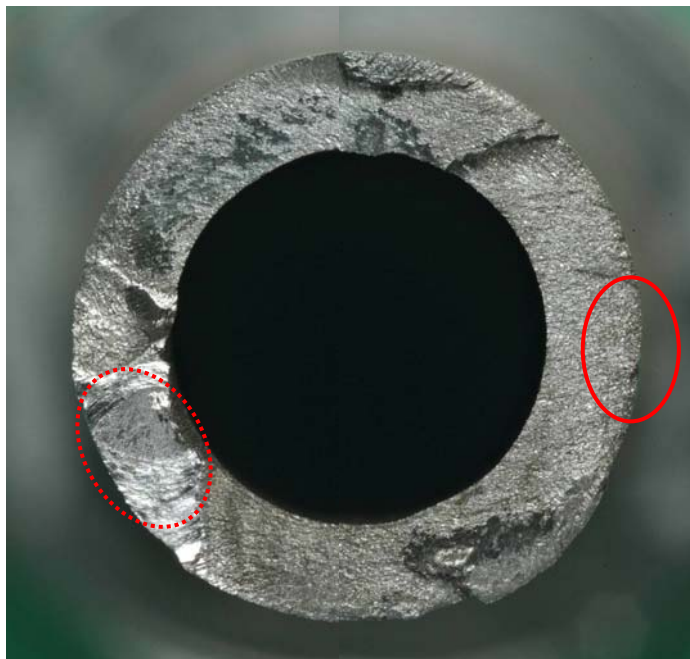
ステンレスチューブ側の破面状況

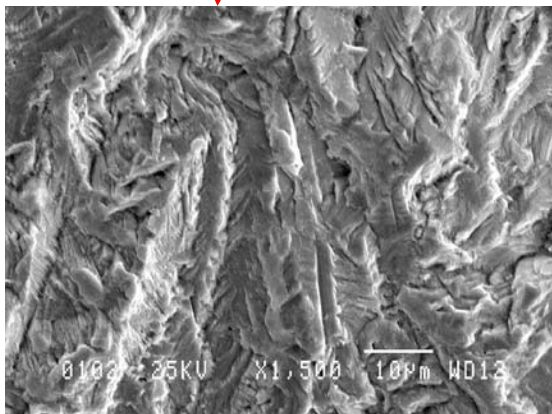
起点部の破面
(組織依存型模様)

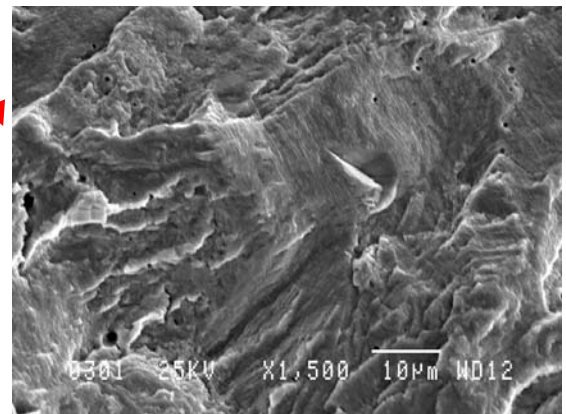
一部繋がっていた箇所の破面の近傍
(組織依存型模様+ストライエーション)

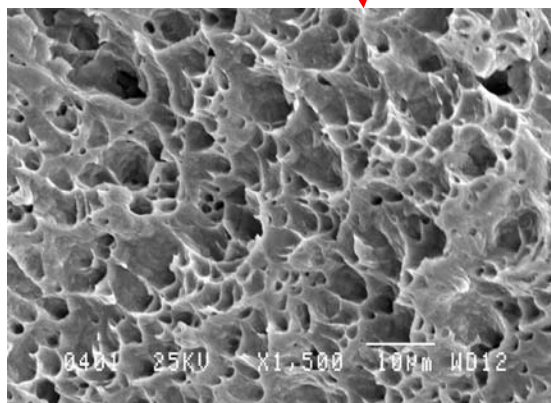
一部繋がっていた箇所の破面部
(ディンプルパターン)

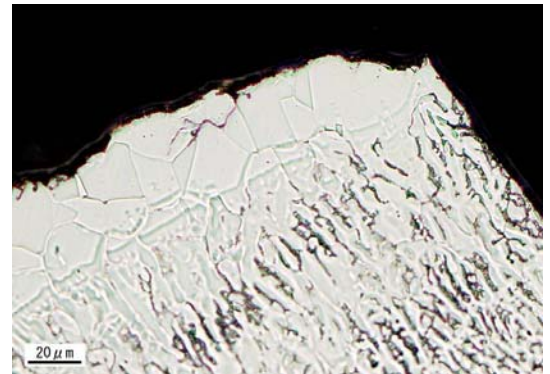
<p>起点部の断面組織観察</p>	<p>母材や溶接部の溶け込み及び熱影響、欠陥などの状態をSEMにて観察</p>	<p>【添付資料4】</p> <ul style="list-style-type: none"> ・断面の破面部はステンレスチューブの外面側の溶接端から内面側に向けて斜めに入り、途中から直線状に内面側まで貫通していた。 <p>⇒ 金属疲労により溶接端に生じたき裂が振動のたびに、内面側に向けて斜めに進展し、途中から直線上に配管の内面側までき裂が進展した形跡と推定する。</p> <ul style="list-style-type: none"> ・溶接部の溶け込みに異常はなかった。 ・母材の熱影響及び欠陥は確認されなかった。
<p>浸透探傷検査</p>	<p>配管表面の傷を見つけるため浸透探傷検査の実施</p>	<p>【添付資料5】</p> <ul style="list-style-type: none"> ・ステンレスチューブ側の溶接端の微小き裂と金属性補修剤除去時の傷以外に有意な傷は認められなかった。

断面組織観察 (起点部)

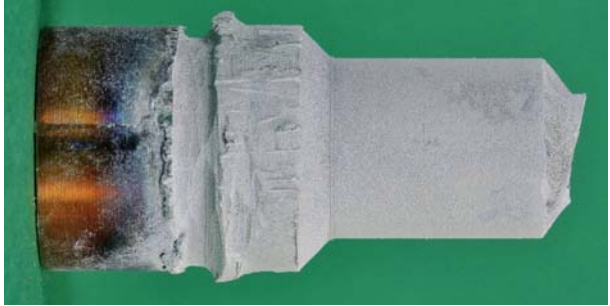
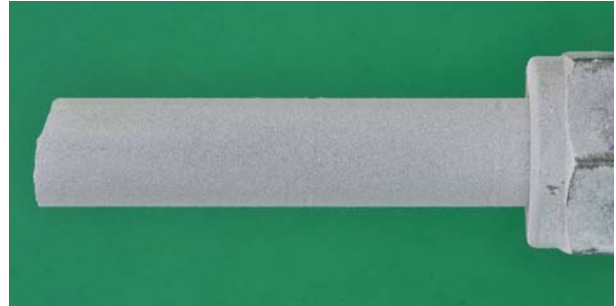
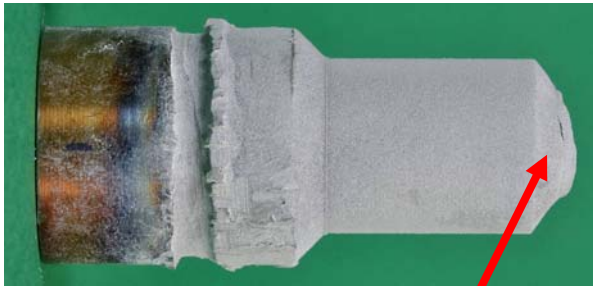
微小き裂

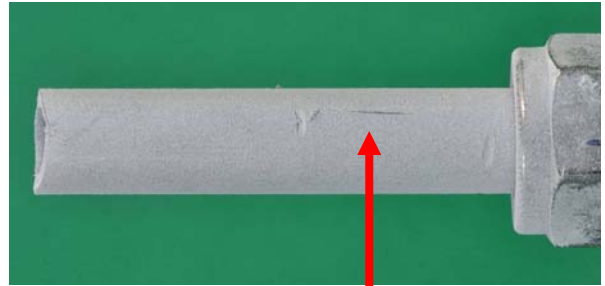
金属性補修剤除去時の傷
