平成 24 年 6 月 15 日
日本原燃株式会社

再処理工場 使用済燃料受入れ・貯蔵建屋における 第 1 非常用ディーゼル発電機 A の停止について

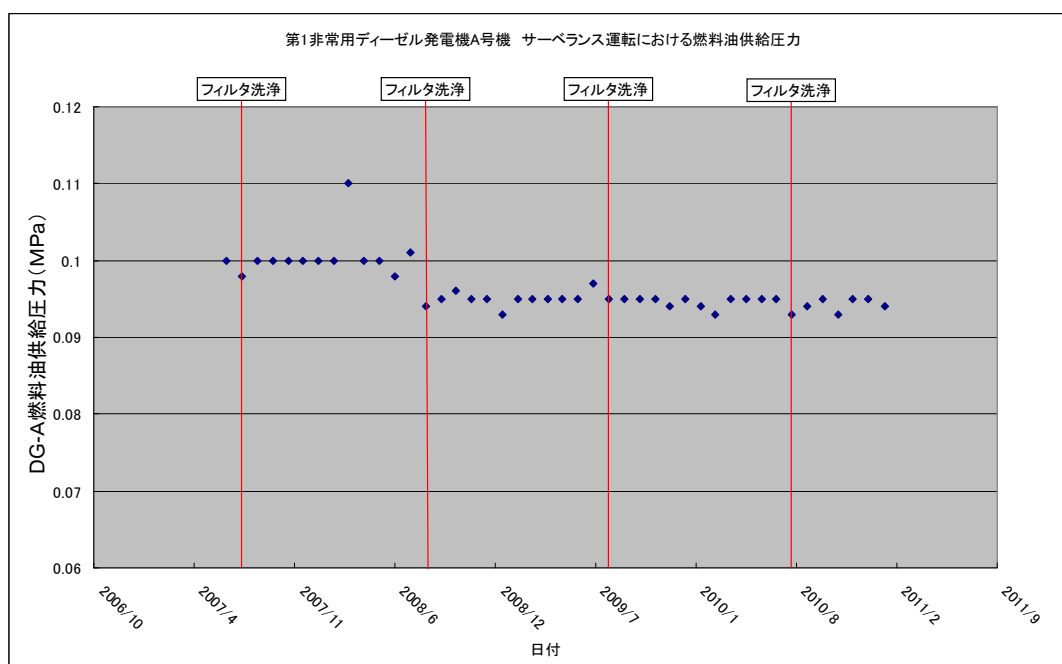
過去に実施した定期的なサーベランス運転（月1回）時の燃料油供給圧力の推移について確認した。

サーバランス運転は月 1 回の頻度で行い、年間 20 時間程度の運転を行っており、フィルタの洗浄は 1 年に 1 回の頻度で行っていることから、フィルタを洗浄せずに 20 時間程度の運転を行っていることになる。

そういった状況の中で過去 4 年程度のサーバランス運転時の燃料油供給圧力の値は、0.09MPa を下回っていない。

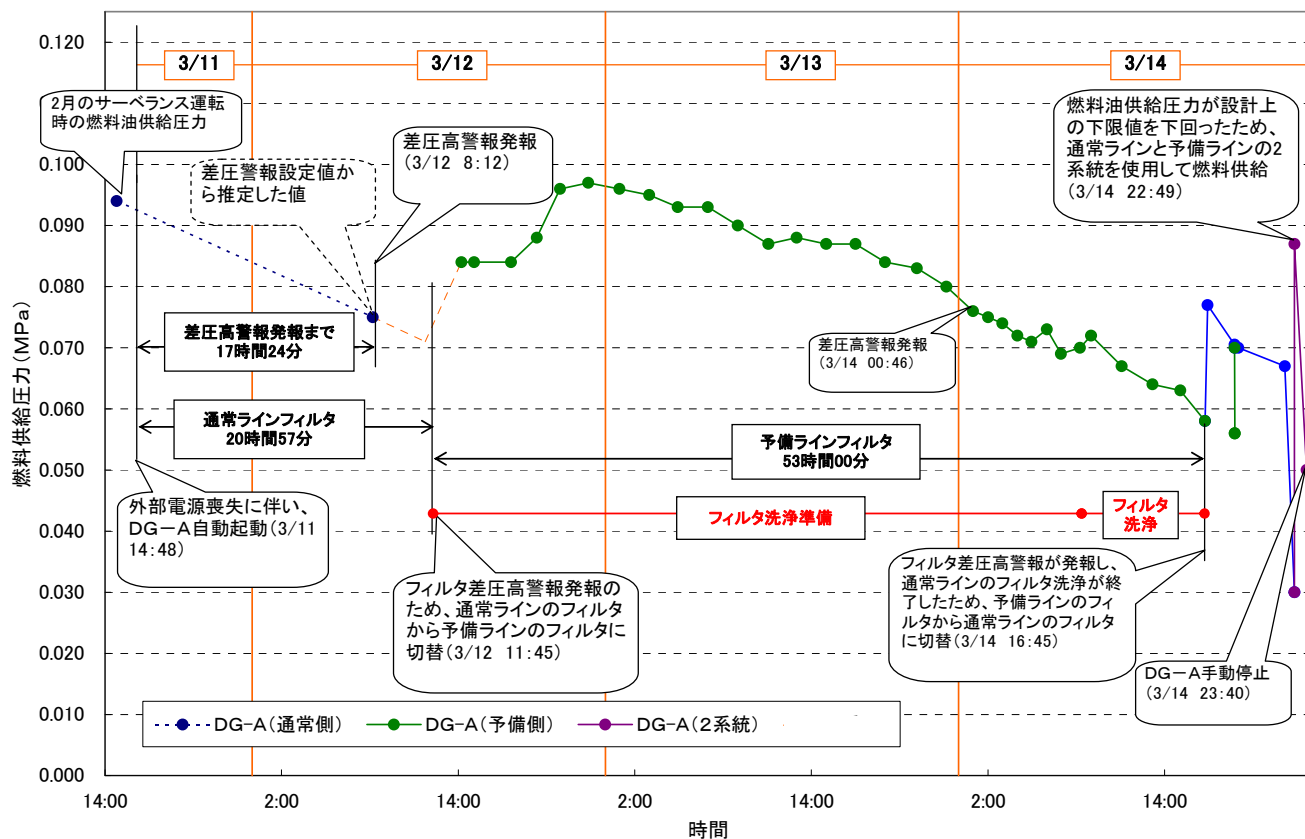
地震発生に伴う自動起動以降の DG-A 燃料油供給圧力の推移

燃料油供給圧力は、運転時の監視項目になっていなかったことから、自動起動してから予備ラインのフィルタへの切り替えまでの期間のデータは取得できていないが、差圧高警報発報の設定値 0.025MPa から差圧高警報発報時点（自動起動開始から 17 時間 24 分後）における燃料油供給圧力は 0.075MPa という値であることが推測でき、自動起動から約 4 時間後には 0.09MPa を下回っていたと推定できる。

これらの結果から、過去のサーバランス運転よりも燃料油供給圧力の低下が早かったものと考えられる。

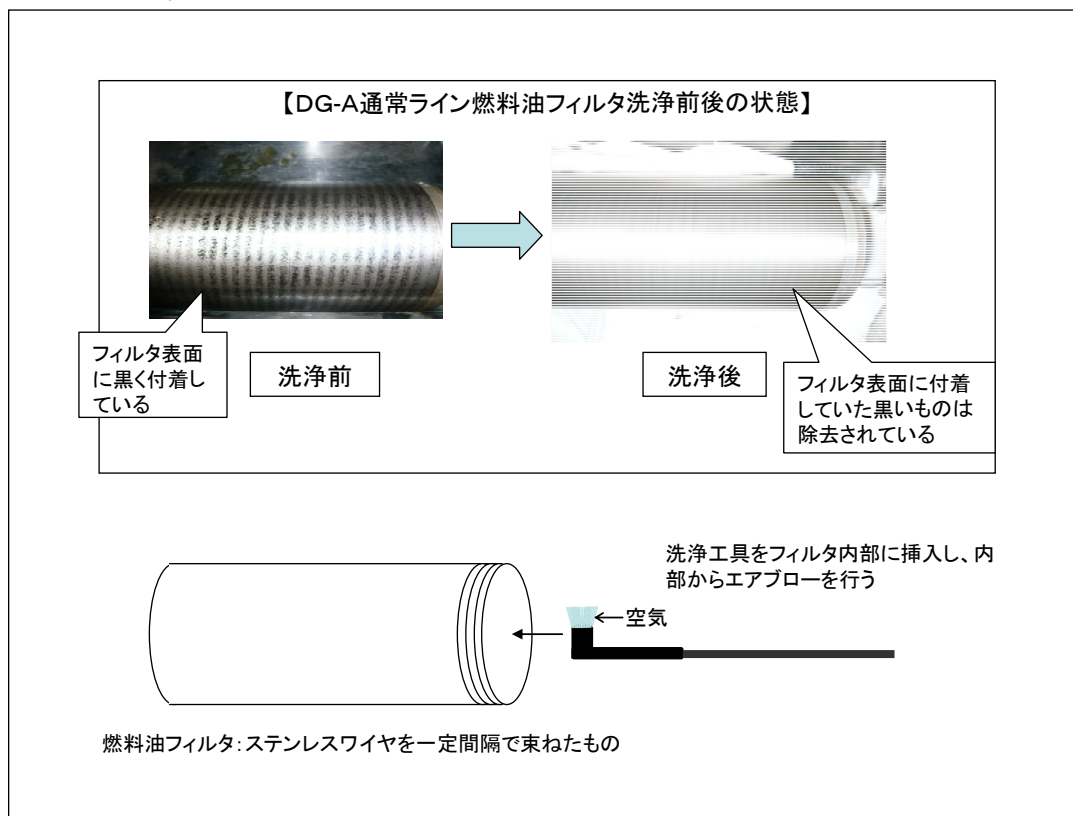
3月12日 11時45分に通常ラインのフィルタから予備ラインのフィルタに切り替えた以降、通常ラインのフィルタを取り外し、洗浄作業を行っている。

フィルタ洗浄において、フィルタ洗浄後の洗浄効果を確認した際には、フィルタ表面の黒い付着物が除去され、金属の光沢が見えていたことから洗浄効果があると判断し、ラインに戻した。しかしながら、差圧高警報は回復しなかった。

その後（本事象発生以降）、フィルタを分解して内部の確認を行ったところ、フィルタ内部には黒い付着物が残っており、洗浄が完全ではなかったことが確認された。

- ・燃料油中のドライスラッジ濃度が高くなったことの対策として、当該タンクの清掃を実施した。今後2年に1回の頻度で燃料油の性状（ドライスラッジ濃度）を測定し、性状の変化を把握するとともに、8年の範囲内でタンク内の清掃を行う。
- ・今回フィルタ洗浄の効果が十分に得られなかったことの対策として、差圧高警報が発報した時点で、速やかにフィルタ系列を切り替え、フィルタを交換する旨を警報対応手順に明記するとともに、フィルタの交換品を準備した。

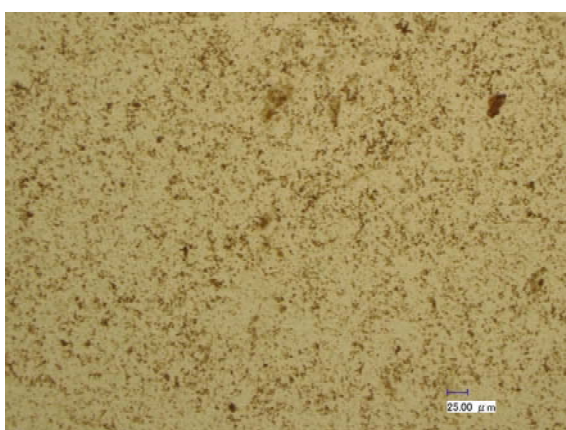
DG-Bフィルタに付着していた燃料油

また、DG-Bのフィルタを保管していた袋に付着した燃料油を光学顕微鏡で確認した結果、1 μ m オーダーの粒子が密集し、25 μ m 程度の粒子が散在していた。

フィルタの現品調査で確認したフィルタ内部の黒い付着物の分析を行った結果、ドライスラッジの成分が確認された。
