停電によるウラン濃縮工場の生産運転の停止について

1. 事象の概要

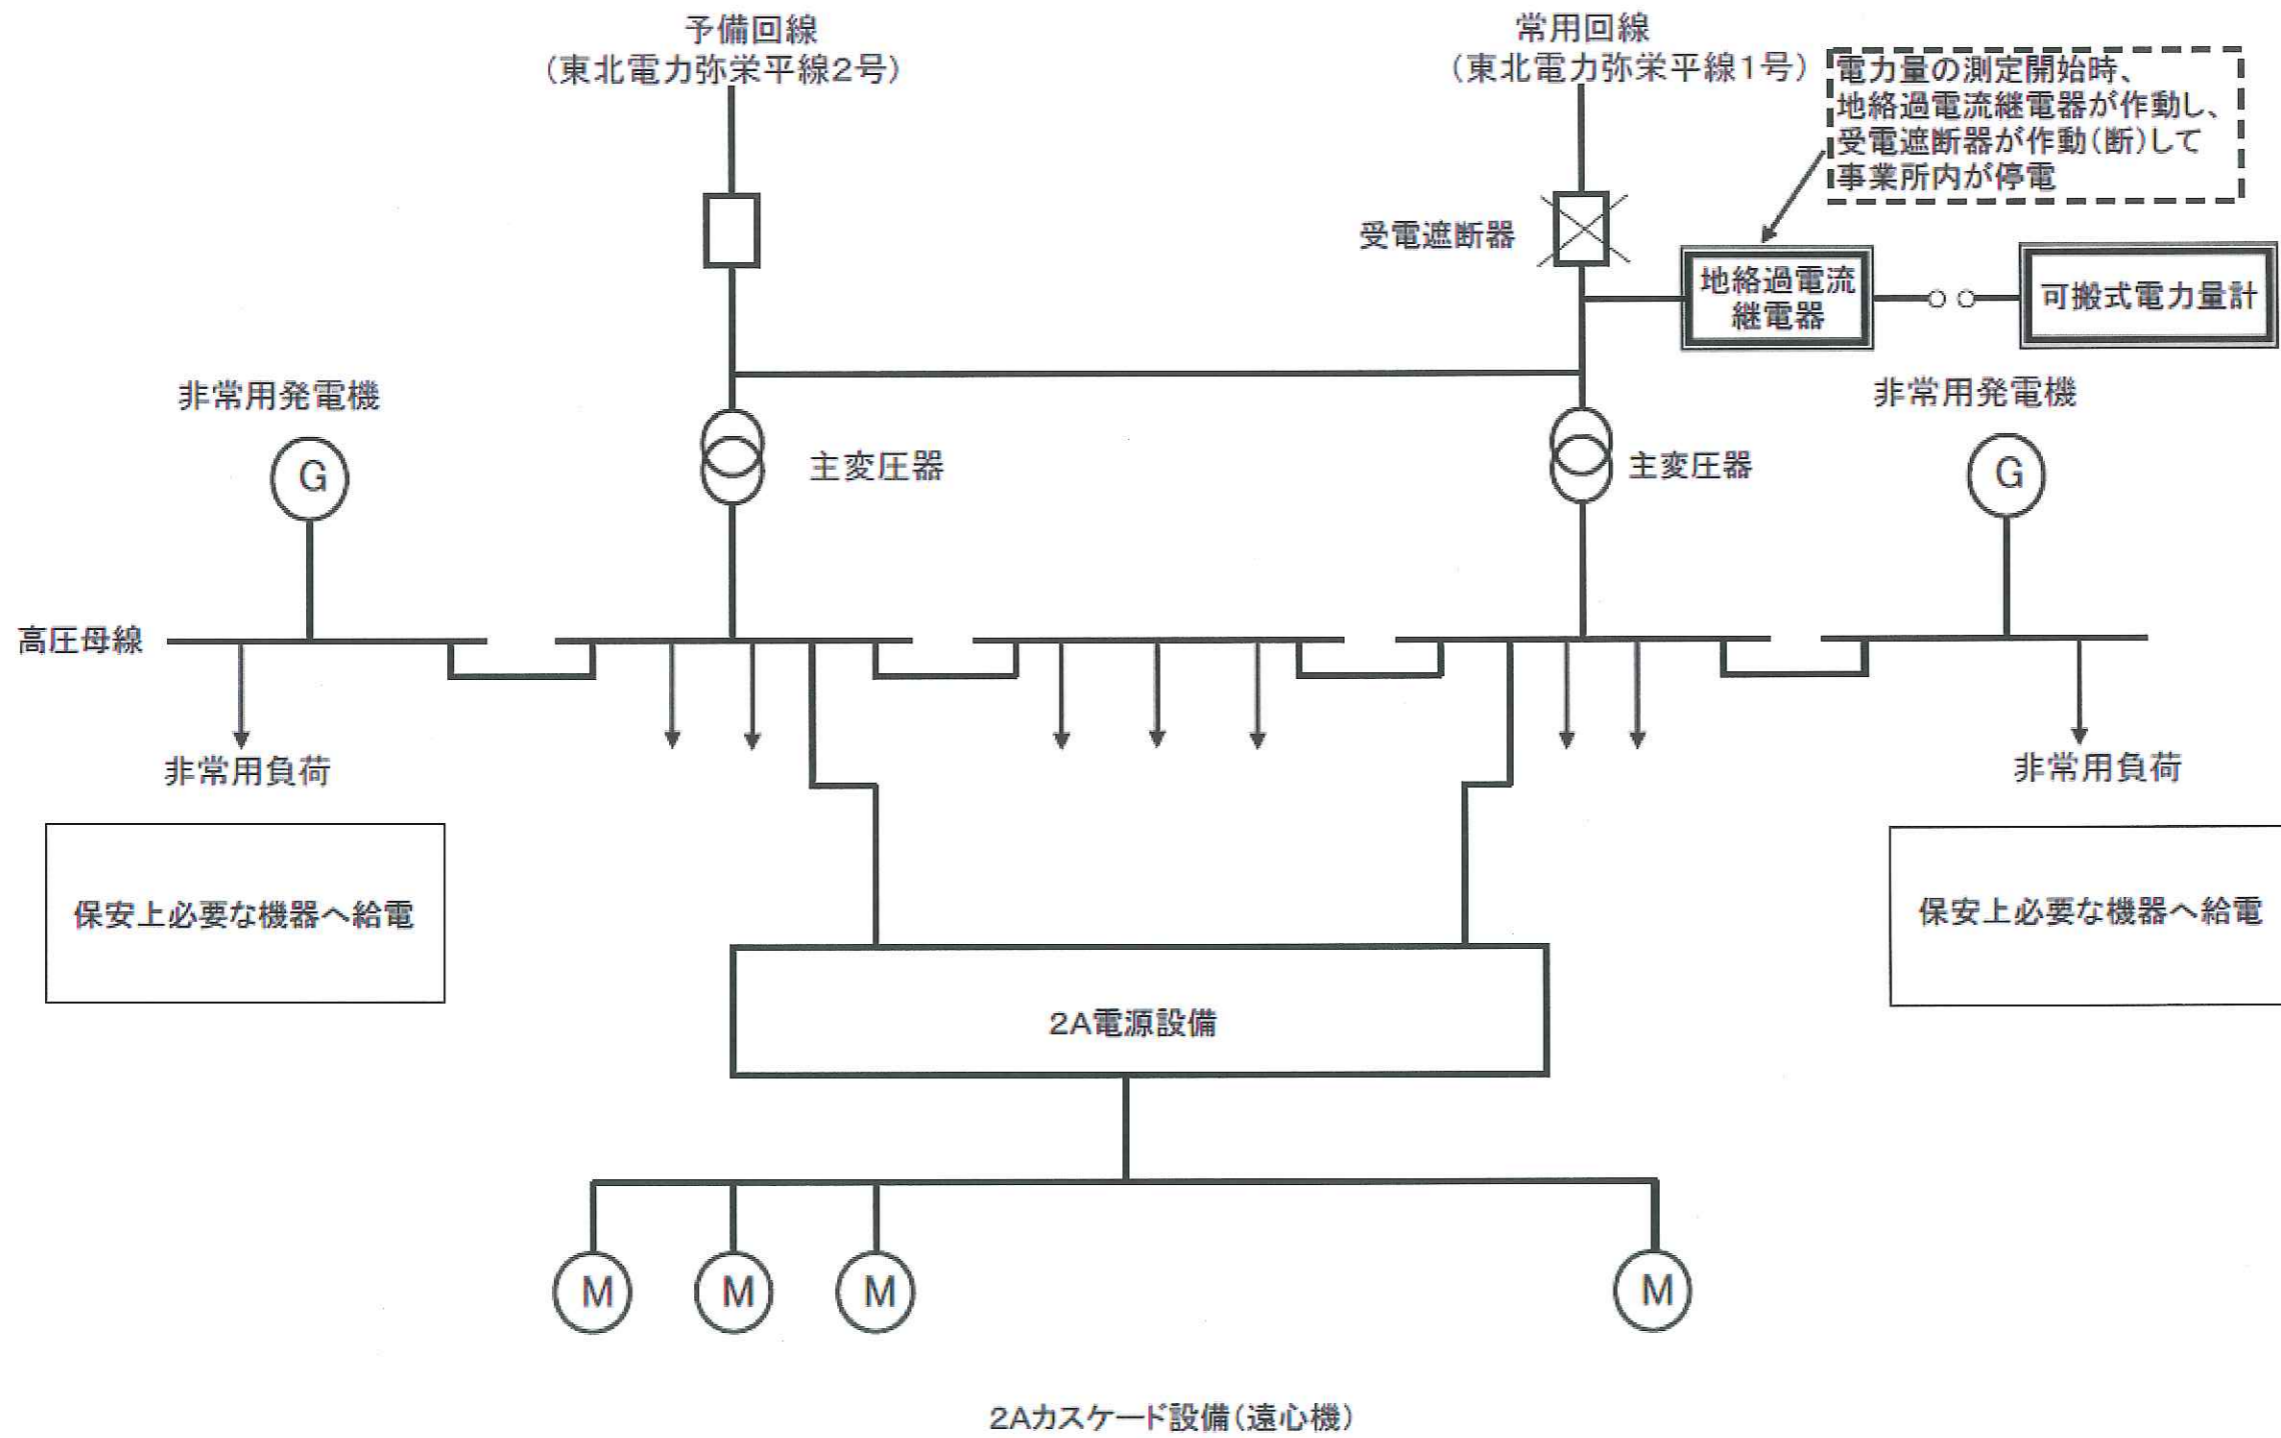
図1 所内電気設備概略系統図

停電は、ウラン濃縮工場の所内電気設備において、地絡^{※1}過電流継電器が作動し、商用電源(外部電源)の受電遮断器が作動(断)したことが原因であり、商用電源の異常はなかった。

- 14:00 中央制御室において、濃縮・埋設事業所の電力量測定^{※2}のため、可搬式電力量計を準備し、当直長へ連絡し、当直長の作業許可を得た。
- 14:07 中央制御室所内電気盤の電圧測定端子に可搬式電力量計の電圧プラグを接続した。引き続き、電流測定端子に電流プラグを接続した。
- 14:07 電流プラグを接続した直後、所内電気盤に「66kV弥栄平線1号地絡過電流継電器動作」警報が発生し、弥栄平線1号受電遮断器が作動(断)となり、商用電源が停電した。その後直ちに電流プラグを外した。

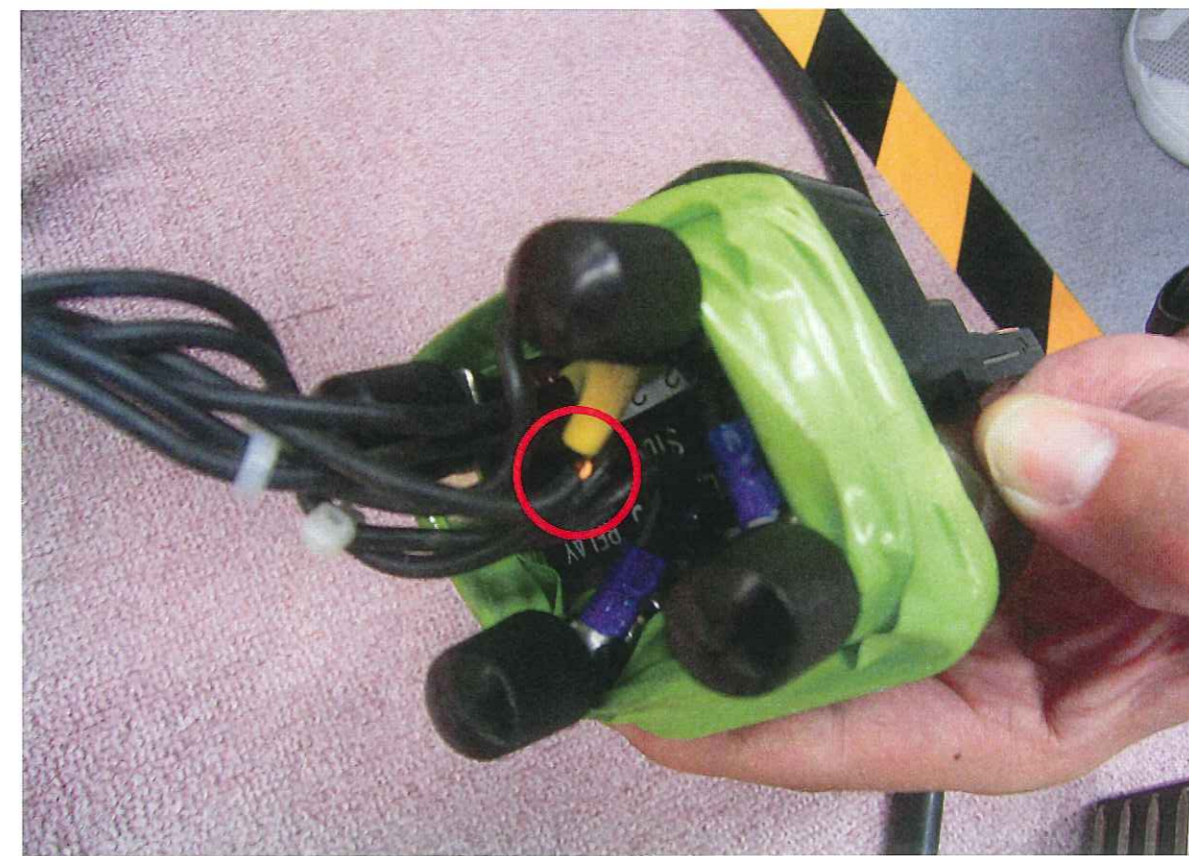
- ① 作業員が所内電気盤の電流測定端子に電流プラグを接続した直後に停電が発生した。
- ② 電流プラグの結線状態をテスターで確認した結果、1本が断線していることを確認した。
- ③ 断線した状態で電流プラグを接続したことで、過電流継電器につながる回路内の配線1本に電流が流れなくなったことにより、地絡過電流継電器が作動し、受電遮断器が作動(断)した^{※7}。

8月29日午前中の作業終了後、午後の測定までの間で、何らかの原因（電源プラグの引き抜き、移動等）で電流プラグと配線の接続部が断線したものと推定している。

④ 電流プラグ結線部ケーブル断線箇所

- ① 電力量測定作業については、重要な作業として位置づけ、現場作業は二人作業で実施することを明記し、一人が手順書どおり実施していることをステップ毎に確認しながら進めるとともに、確実に実施するため作業記録を作成し、運転課長の承認を得るように仕組みを改善した。また、本作業以外の作業についても手順書の内容や不具合発生時の影響を確認し、生産停止や設備故障に至る可能性がある作業を重要な作業として位置づけ、同様な仕組みに改善した。
