日本原燃株式会社

再処理事業所 技術開発研究所屋外におけるボイラ用重油配管からの漏えいについて
(原因と対策)

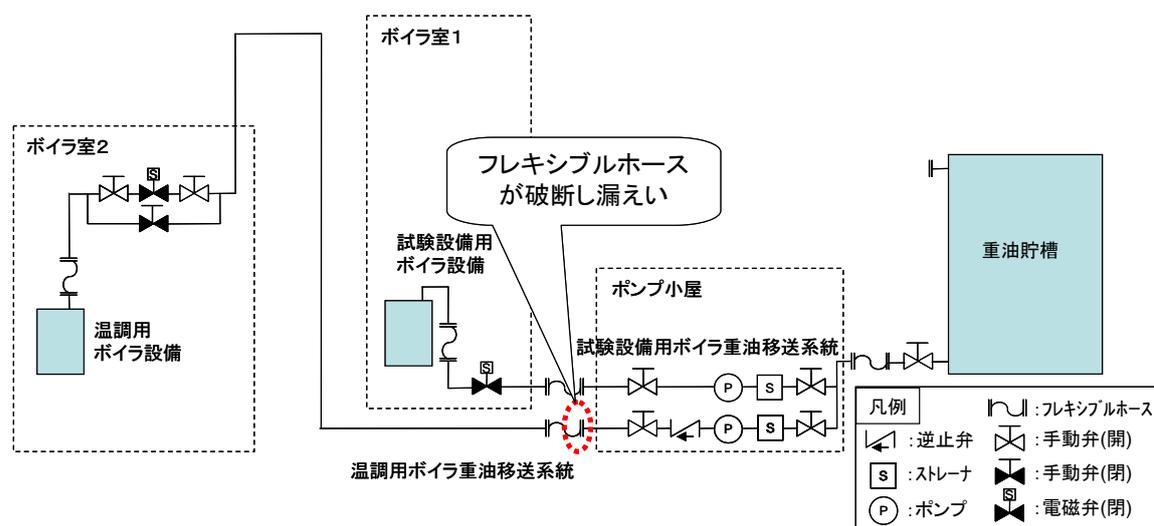
図1 漏えい発見時の概要図

8月6日(月) 17時25分頃、再処理事業所技術開発研究所(非管理区域)において、巡視点検中の当社社員がボイラ用重油貯槽の重油配管(フレキシブルホース)から重油が漏えいしているのを発見した。ただちに、ボイラ用重油貯槽の出口弁を閉止し、17時26分頃に漏えいが停止したことを確認した。漏えいした重油の量は、ボイラ用重油貯槽の液量計から重油残量を確認し、約1,500Lと推定した。

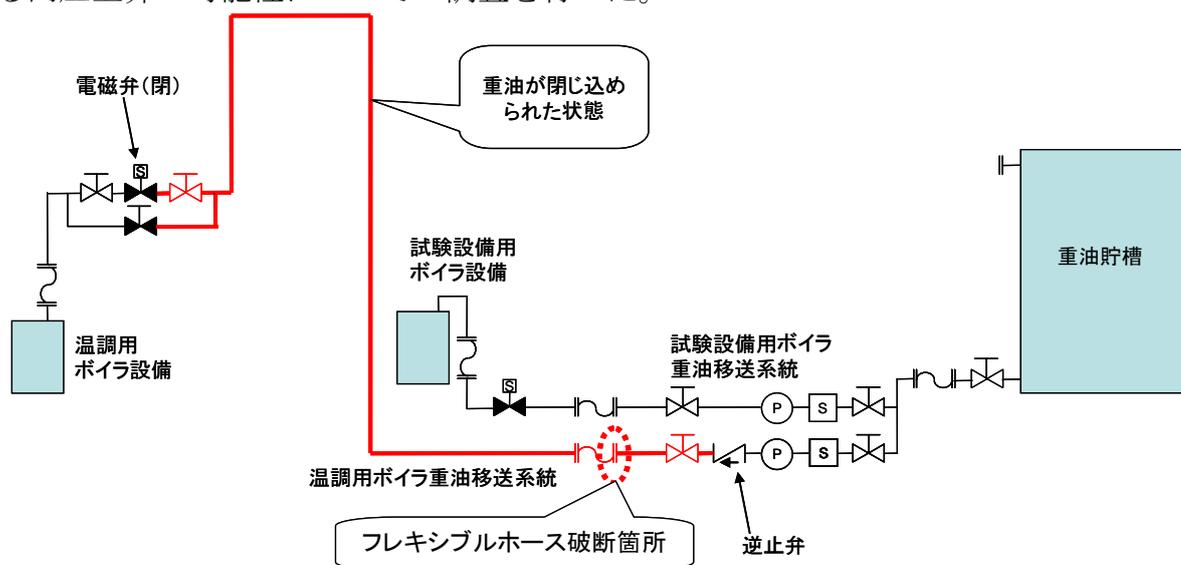
図2 重油の閉じ込め状況

当該フレキシブルホースを含む温調用ボイラ設備は冬季のみ運転しており、それ以外の時期は運転を行っておらず、重油が逆止弁と電磁弁の間で閉じ込められた状態であった。閉じ込められていた重油量は、逆止弁と電磁弁の間の配管長と配管径から約28リットルと推定した。（図2参照）そこで、外気温の変化に伴う配管内重油の膨張した可能性やその程度についての調査や、ポンプの誤作動による内圧上昇の可能性についての調査を行った。

当該重油配管は冬季のみ使用しており、それ以外の時期は使用していないことから、使用していない期間は逆止弁と電磁弁の間で重油が閉じ込められた状態となることが確認された。そのため、外気温の上昇に伴い、配管内重油が膨張し内圧が上昇したものと推定した。

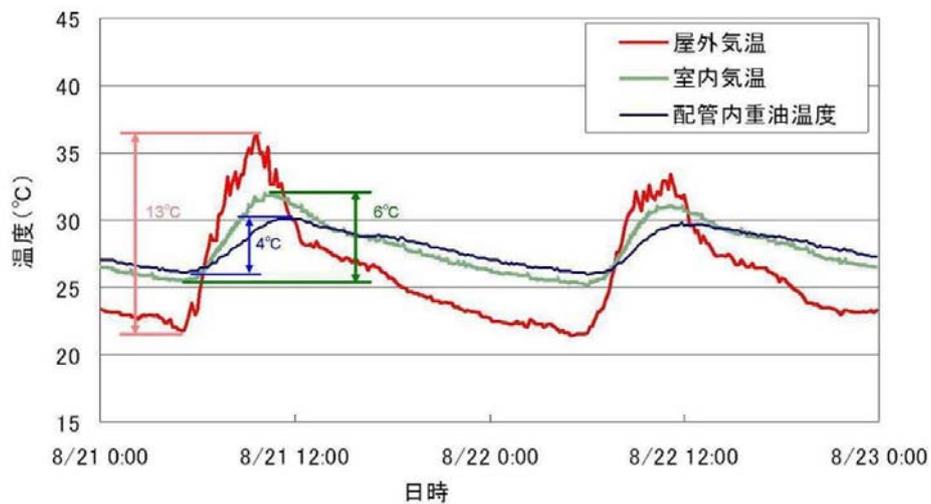
図4 短期的な各温度の変化

1日の外気温変動が配管内の重油温度へ与える影響について、試験装置（図3参照）を製作し、外気温、建屋（試験棟）内温度、試験用の模擬配管内重油温度を同時に測定することにより確認した。その結果から、1日の外気温変化が1.3℃程度の場合、建屋内温度変化は6℃程度、配管内重油温度変化は4℃程度であった（図4参照）。

逆止弁と電磁弁の間で閉じ込められた状態であった重油（約28L）（図2参照）の温度が4℃上昇した場合の熱膨張による体積増加分が、90m³程度であり、圧力増加分で2MPa相当となることを理論式により算出した。

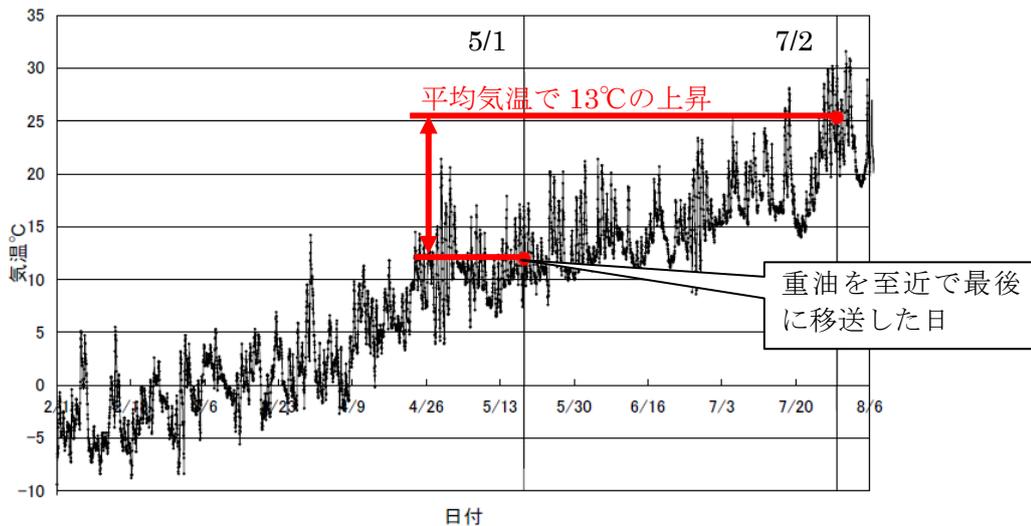
図5 長期的な外気温変化

外気温の測定記録（再処理気象観測データ）をもとに、2012年2月から8月6日までの長期的な外気温の変化を確認した（図5参照）。その結果、外気温は1日あたりで最大15℃程度の温度変化を繰り返しながら、5月18日（当該フレキシブルホースによる重油移送を、破断する前の最後におこなった日）と7月下旬では、平均気温が13℃程度上昇していた。

逆止弁と電磁弁の間で閉じ込められた状態であった重油（約28L）（図2参照）の温度が13°C上昇した場合の熱膨張による体積増加分は、300ml程度であり、圧力増加分で1.3MPa相当となることを理論式により算出した。この圧力増加の値は、前述の製造メーカーの実験によるフレキシブルホースの破壊圧力（1.1MPa）を上回るものである。

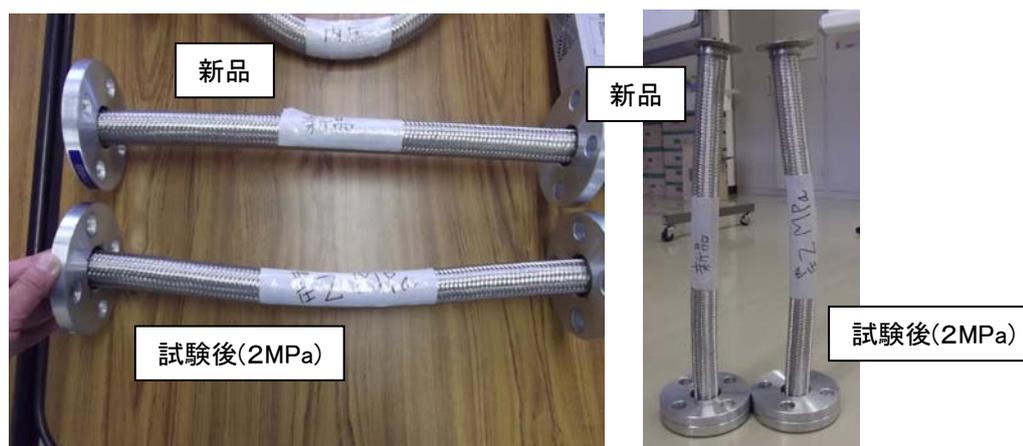
図7 内圧試験後のフレキシブルホース

調査の結果、内圧が2MPa程度の上昇で塑性変形が発生（約5mmの伸び、

約1.5m lの体積増加)することが確認された。(図7参照)

この調査結果から、1日の外気温変動が配管内の重油温度へ与える影響に係る確認結果から評価した重油の熱膨張によりフレキシブルホースが塑性変形する可能性があると考えられる。また、実気象における長期間での温度変化の確認およびその影響において示したように、塑性変形が発生する程度の温度変化を繰り返していることや、フレキシブルホースの破壊圧力(1.1MPa)を上回る程度の外気温の平均温度上昇により、当該フレキシブルホースの破断に至った可能性が考えられる。

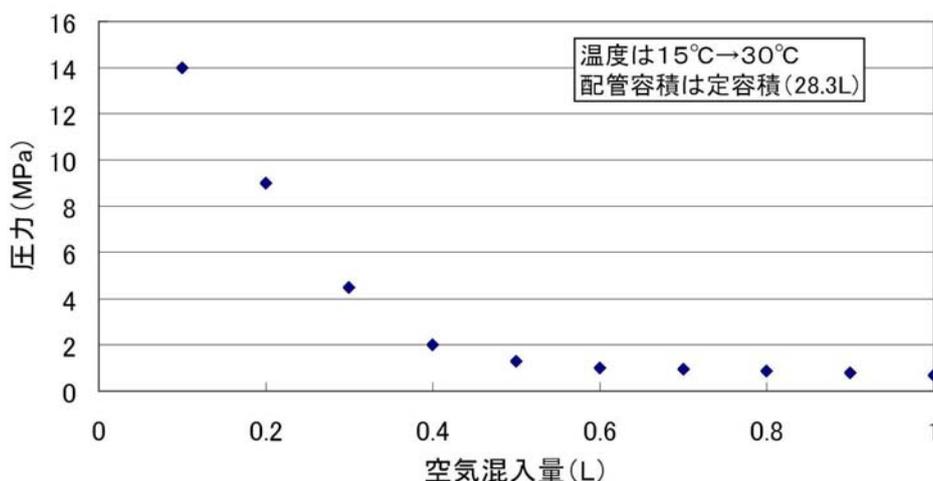
図8 空気混入の内圧上昇への影響

空気混入した場合の圧力上昇について計算による評価を行った結果、約400ml以上の空気混入で重油の温度が15℃変化してもフレキシブルホースの塑性変形も起こらない程度まで内圧が小さくなることが確認された(図8参照)。

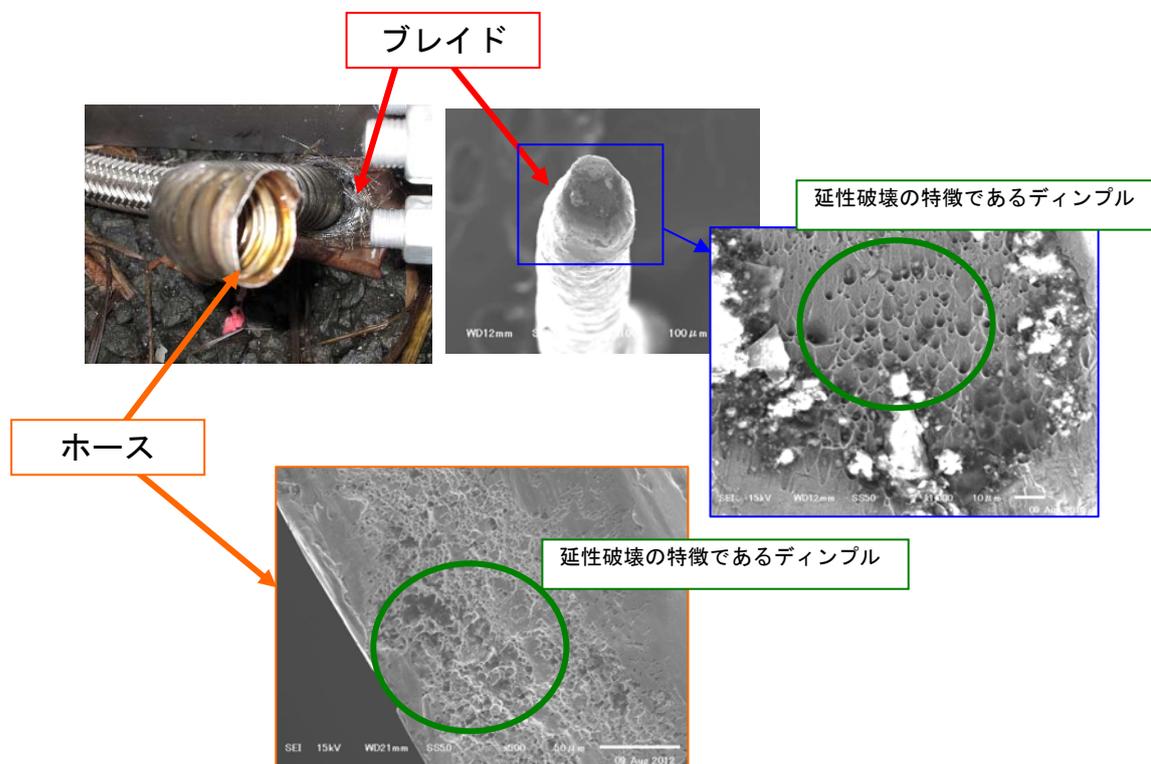
添図—2—1 破面ミクロ観察結果

- ・破断したフレキシブルホース破面の外観観察及びマイクロ観察を行った結果、当該のフレキシブルホースに腐食や疲労破壊が発生している状況は確認されなかった。(添付資料—2)

- ・破断したフレキシブルホースの断面に対する外観観察及び破面ミクロ観察から腐食は見られなかった。
- ・破面ミクロ観察では、疲労破壊に特有な縞模様は見られなかった。
- ・なお、破面ミクロ観察では、ブレード部（加圧によるホース部の伸びを防ぐとともに、外部から保護するためのホース部の外装材）、ホース部のいずれにおいても、延性破壊の特徴であるディンプルと呼ばれる穴ぼこ状の様子が観察された。

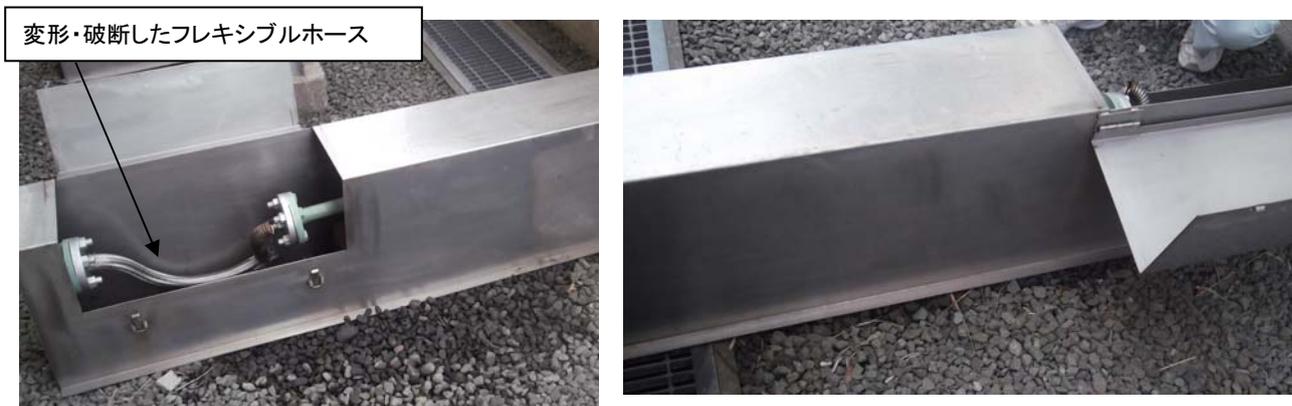
添図—3—1 保護カバーの外観

- ・破断したフレキシブルホースの保護カバーの外観観察の結果、保護カバーは健全であり、落下物等外力が加わった形跡はなかった。

また、「3. 漏えいの状況の評価」に示した当該設備の点検に用いるチェックシートに当該のフレキシブルホースを確認するという記載が無かった点に対する改善として、点検マニュアルである「技術開発研究所 パトロール実施業務文書」のチェックシートに点検項目としてフレキシブルホースの記載を追加した。さらに、当該フレキシブルホースに設置していた落雪対策の保護カバーについては、落下物等による荷重に係る調査においてフレキシブルホースの外力に対する耐久性が高いことが確認されたことから、フレキシブルホースの点検に対する改善（点検のしやすさの確保）として、撤去した。（9月28日完了）

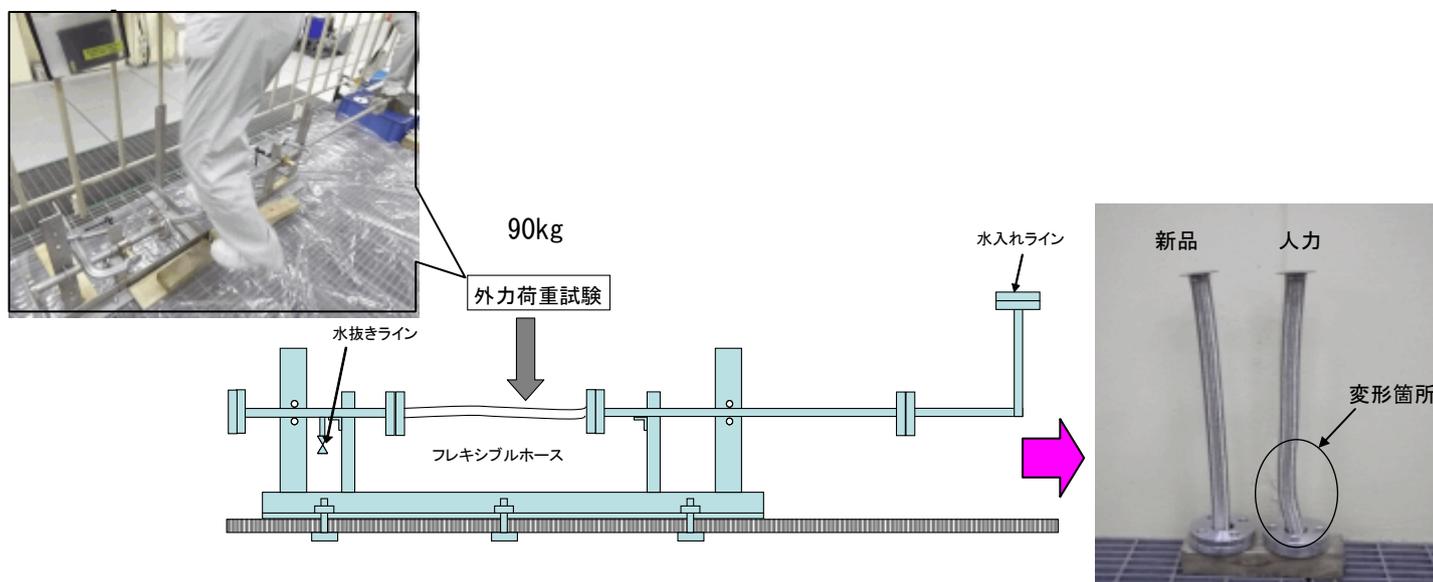
添図—3—2 外力荷重試験の概要

- ・破断したフレキシブルホースレイアウトを模擬し、人間がフレキシブルホースを踏みつけることにより外力を付与する試験を実施したが、破断フレキシブルホースと同様な変形は起こらなかった。

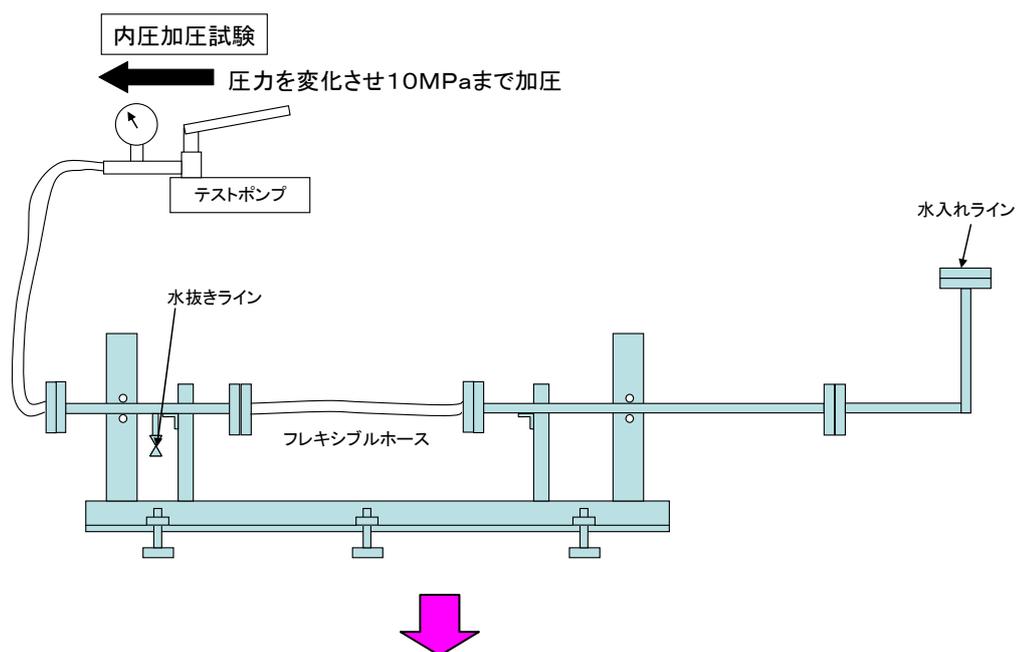
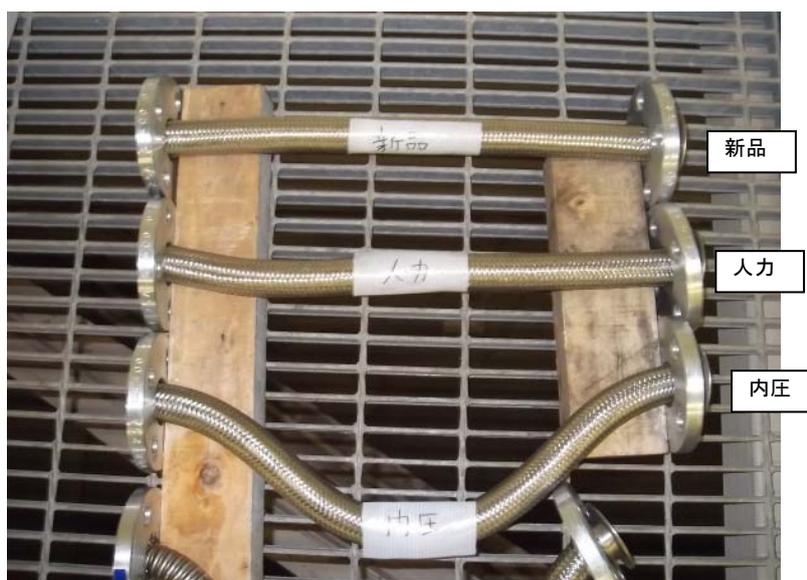
添図—4—1 内圧加圧試験の概要

- ・配管およびフレキシブルホースを模擬した試験装置を用いて、10MPaまで内圧を上昇させた結果、当該のフレキシブルホースと同様な変形が見られた。(添付資料—4)
- ・メーカーにおける、フレキシブルホースの破断試験(当該フレキシブルホースに水を張った状態でポンプにより加圧操作を行い、水が漏えいするときの圧力を測定する試験)の結果から、当該フレキシブルホースの破壊圧力は、11MPa程度であることを確認した。

- ・当該ポンプの安全弁が規定の圧力で動作することを確認した（安全弁不作動であると異常昇圧の可能性がある）。
- ・配管およびフレキシブルホースを模擬した試験装置を用いて、10MPaまで内圧を上昇させた結果、当該のフレキシブルホースと同様な変形が見られた。

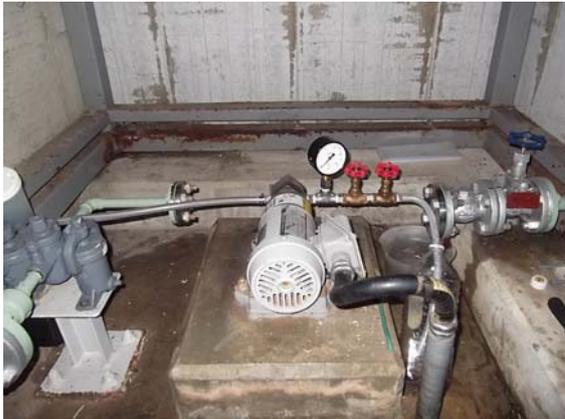
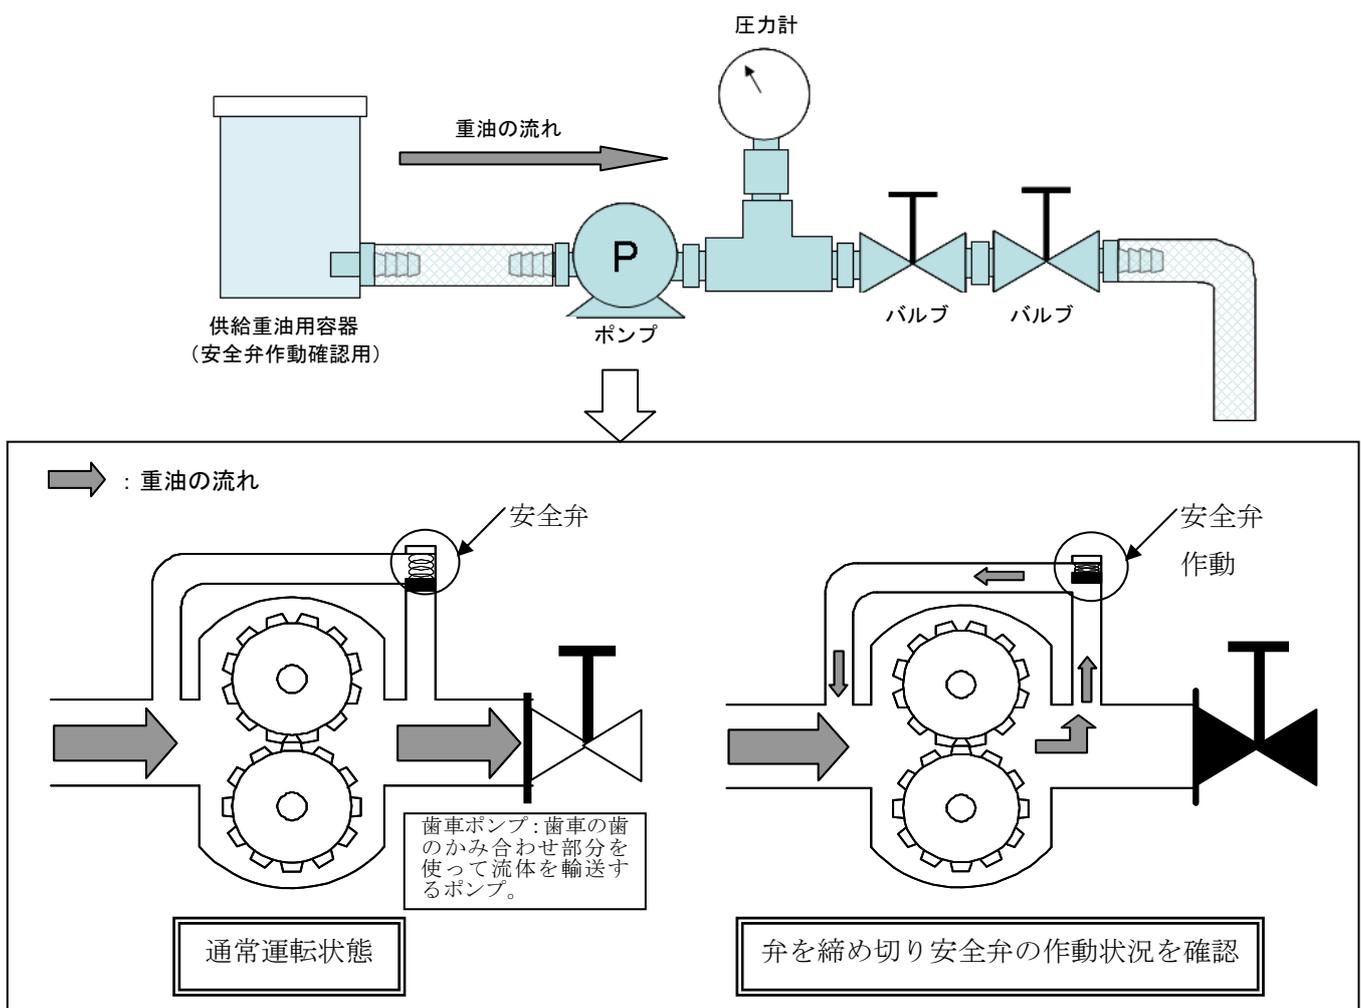
添図—5—1 重油移送ポンプ付属安全弁作動確認の概要

既設の重油移送ポンプを使用し、安全弁が規定の圧力（0.4MPa）で作動するかを確認した結果、吐出圧力が0.4MPa以上上昇することがなかったため、安全弁は正常に機能しているため、ポンプにより過度の内圧上昇が発生する可能性がないことを確認した。
