再処理工場敷地内 第2 一般排水処理建屋内（現場制御盤内のケーブル）

における焦げ痕の発見について

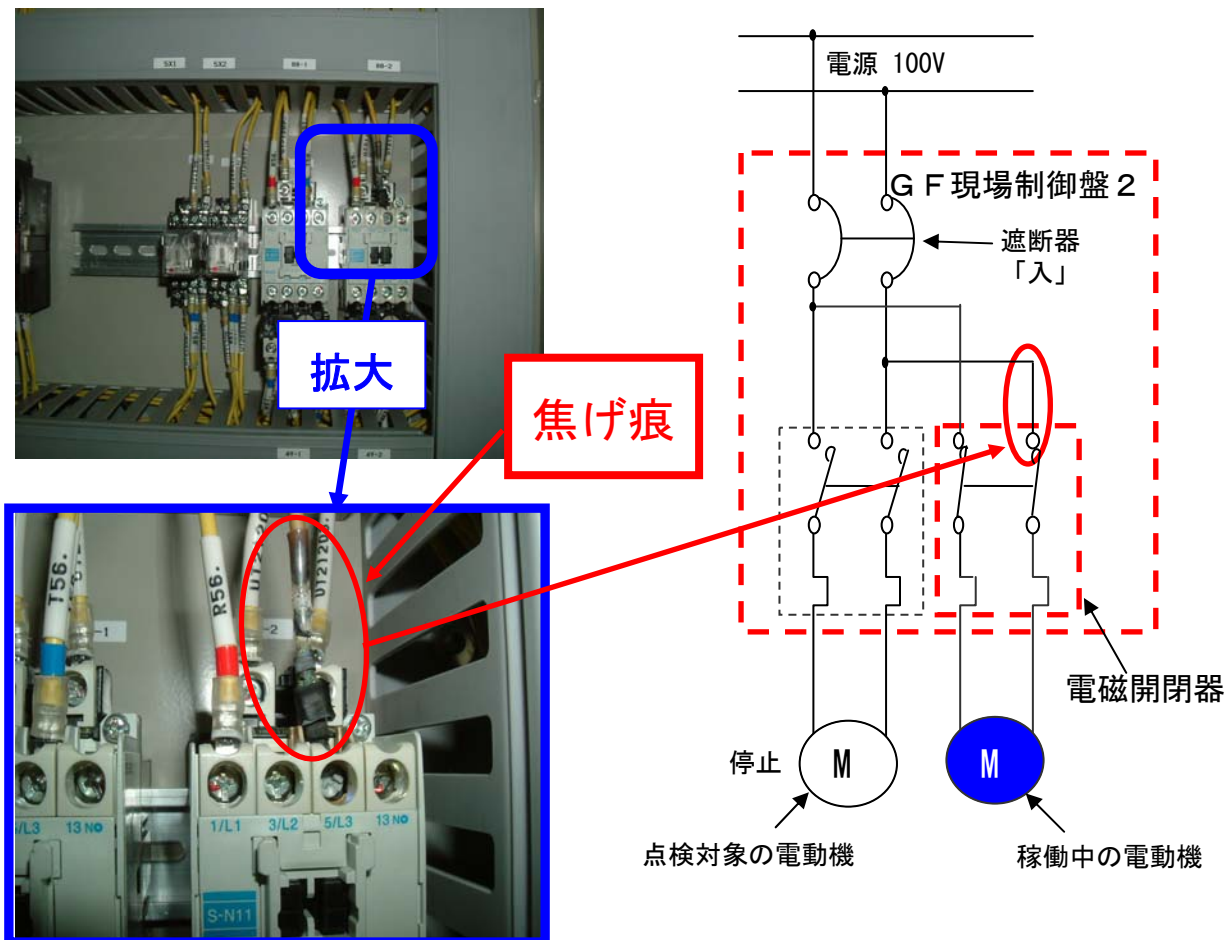
図-3 発見時の状況

第2一般排水処理建屋において、電動機の点検中に、1階の第2電気盤室に設置している「GF現場制御盤2」の扉を開けたところ、点検対象の電動機とは別の稼働中の電動機の電磁開閉器（以下、「当該電磁開閉器」という。）のケーブルの一部に焦げ痕を発見した（図-3 参照）。

焦げ痕が確認されたケーブル（以下、「当該ケーブル」という）に繋がっている電動機は稼働中であった（当該ケーブルは通電状態であった）ため、10時57分に停止し、経路上の遮断器を開放（スイッチを「入」から「切」へ）して当該ケーブルに通電しないよう電源から切り離れた状態とした。

原因調査のため、当該電磁開閉器と当該ケーブルを取り外した後、同仕様の新品に交換して、「GF現場制御盤2」を復旧した（2013年2月実施済）。

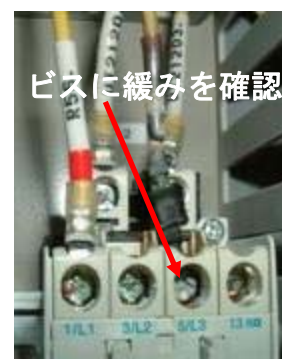
図-4 ビスの緩み

端子の結線状態を確認したところ、当該電磁開閉器に当該ケーブルを結線するためのビス（以下、「当該ビス」という。）に緩み（しっかり固定されていない状態）を確認した。これまでの盤内の目視点検において異常は確認されず（目視点検では盤内部品の錆・変色・亀裂・損傷を確認しており、当該ビスの緩みは点検すべき項目ではなかった）、今回の調査時において当該電磁開閉器から端子を取り外す際に既に緩んでいたことを確認した（図-4 参照）。

現品調査の結果から、ビスの緩みを起因とした接触不良によって、亜酸化銅増殖発熱現象<sup>※6</sup>が発生することで、端子部に高熱を生じ、当該電磁開閉器及びケーブルに焦げ痕が発生した可能性が高いと推定した。

本事象はビスの緩みに起因して発生したと推定していることから、「4. 復旧」に記載のとおり、当該電磁開閉器や当該ケーブルを新品に交換し、「GF現場制御盤2」内の全てのビスやナットに緩みがないことを確認した（2013年2月実施済）。

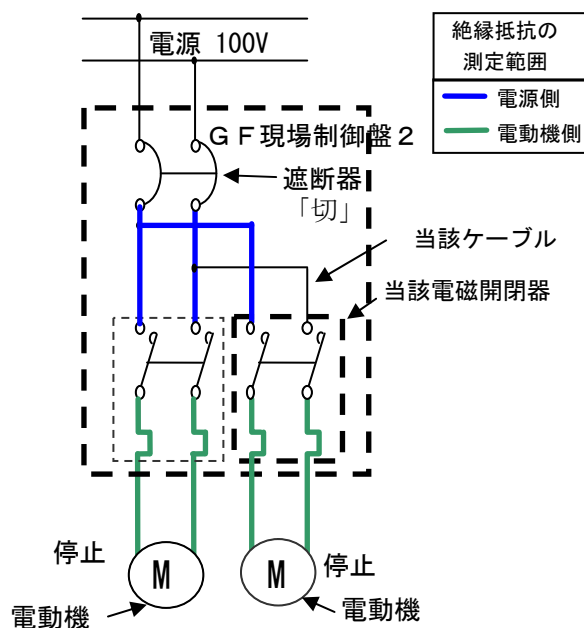
図-5 絶縁抵抗の測定

地絡<sup>※5</sup>による過電流が焦げ痕の原因であるかを調査するために、当該電磁開閉器の電源側及び電動機側の絶縁抵抗を測定した結果、大地（アース）とケーブル間で地絡していないことを確認した（図-5 参照）。

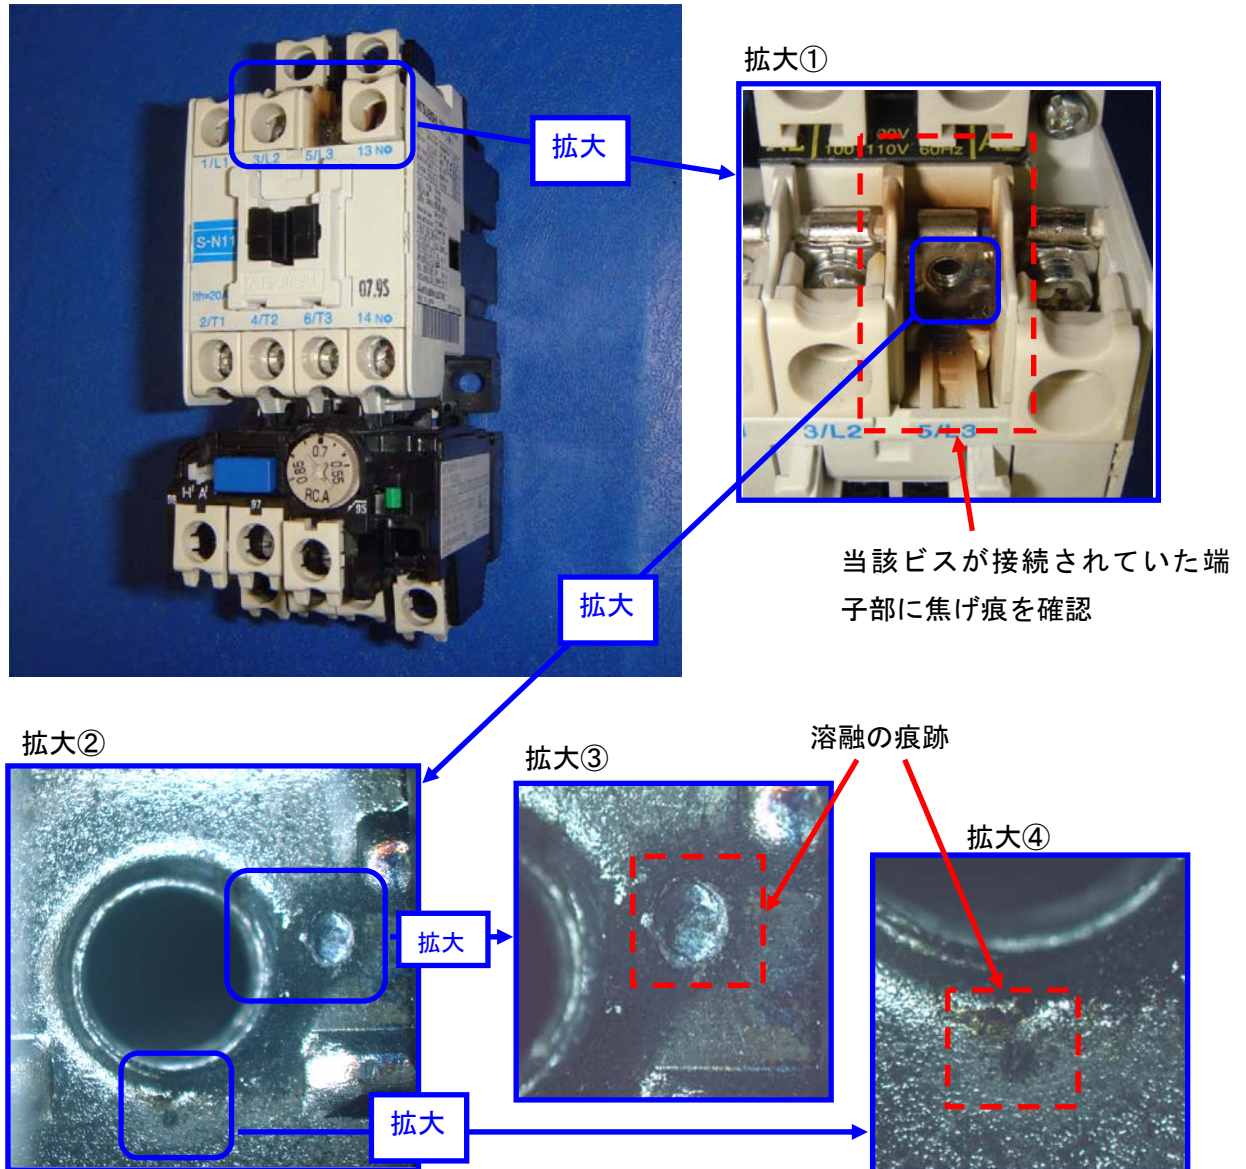
図－6 当該電磁開閉器の外観観察

- ・ 当該ビスが接続されていた端子部に焦げ痕が見られた（図－6 拡大① 参照）。
- ・ 当該電磁開閉器の端子部を拡大観察したところ、電気火花によるものと考えられる溶融の痕跡が見られた（図－6 拡大②、③、④ 参照）

- ① ビスに緩みがあり、端子と電磁開閉器の導体間において通電できる程度の接触不良が生じていた。
- ② その接触不良によりジュール熱及び電気火花が発生し発熱して、端子部に亜酸化銅が生成され、さらに通電状態が継続し発熱したことにより、亜酸化銅が増殖し、端子部の温度が高熱を発生したため、周辺の当該ケーブルや当該電磁開閉器に焦げ痕が発生した。

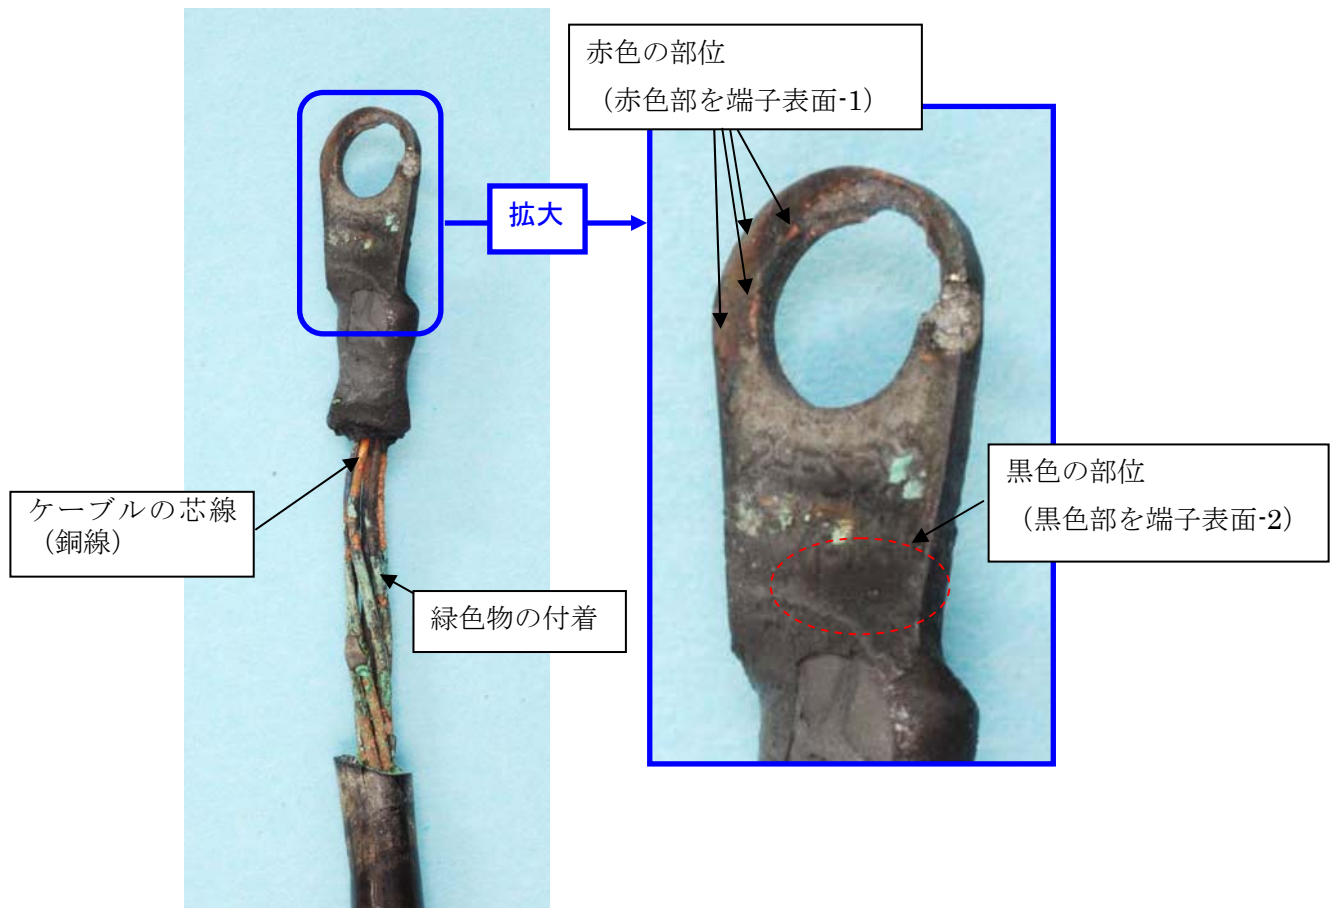
図ー7 当該ケーブル（端子含む）の外観観察

- ・ 端子表面のメッキが全体に、はがれた状態であった
- ・ 端子表面が部分的に赤色（端子表面-1 と称す）と黒色（端子表面-2 と称す）を呈していた。
- ・ ケーブルは被覆が剥離し、ケーブルの芯線（銅線）が見えており、一部、銅錆と思われる緑色物の付着があった。

非破壊分析装置を用いて、端子表面の成分について元素を分析した。分析の結果、端子表面-1 及び端子表面-2 の部位では、銅と酸素の割合が正常な端子に比べ高い値を示した（表ー1 参照）。

- ・端子表面-1 について、成分分析で得られた銅と酸素の高い割合を示したことから素材の銅が酸化されたものと考えられ、外観観察から赤色であったことから、亜酸化銅（酸化銅(I)<sup>1)</sup>）が発生していると推定する。
- ・端子表面-2 について、成分分析で得られた銅と酸素の高い割合を示したことから素材の銅が酸化されたものと考えられ、外観観察から黒色であったことから、酸化第二銅（酸化銅(II)<sup>1)</sup>）が発生していると推定する。

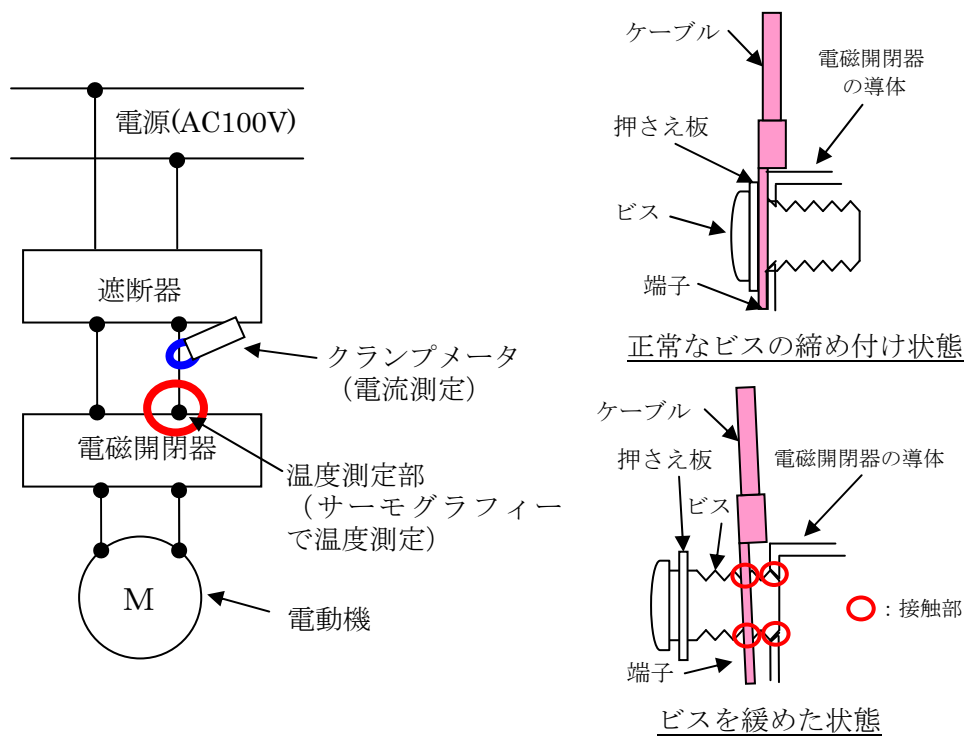
図－ 8 試験装置

実機と同仕様の機器(電動機、電磁開閉器、遮断器、ケーブル、ビス及び端子)を用い、実機を模擬して試験を行った。(図-8 参照)。

- ・ビスを緩めた状態: 当該のビスにあたる部分はしっかり固定していない状態を模擬
- ・接触抵抗が測定できる状態<sup>\*7</sup>: 電動機は稼働していた(「3. 発見時の状況」)ことから、接触部を通電できる接触不良の状態に模擬

試験条件	発熱の有無	電気火花発生	高熱の発生	外観の変化
A. 電動機の連続稼動試験 電流値：0.26-0.27A 接触抵抗：2.6Ω 室温：19.5℃	発熱 有 ※開始時温度 28℃、30分経過後 41℃（その後も約40℃）	電気火花発生	高熱を示す温度上昇なし	変化なし
B. 電動機の起動・停止繰返し試験 電流値：約0.3A（平均） 接触抵抗：3.7Ω 室温：16℃	発熱 有 ※開始時温度 20℃、1時間経過後 24℃（その後も約25℃）	電気火花発生なし	高熱を示す温度上昇なし	変化なし

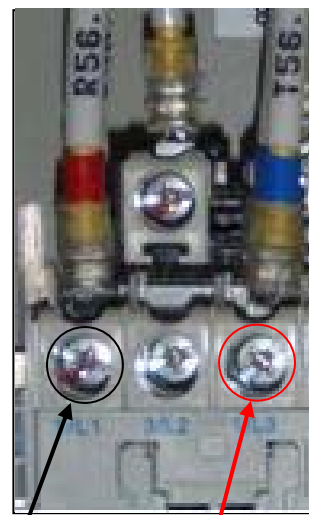
図-10 マーキングがなかったビス

現品調査を行った際、当該電磁開閉器に隣接する開閉器のビス（1本）の頭部に増し締めしたことを示すマーキングがされておらず（図-10 参照）、そのビスは若干緩んでいることを確認した（当該ビスについては「すす」でマーキングの有無を確認できなかった）。

これらのことから、盤製作時において、盤内を配線する作業者は当該ビスの締め付けが甘く緩んだ状態のまま終了とし、また、チェック者は当該ビスの増し締めを行わず、マーキングをしなかったものと推定した。

- (1) 元請会社の社内検査時に盤内の全てのビスやナットにマーキングの確認、抜き取りにより締め付け状態の確認を行うこと及び組立て後に死角で見えないビスやナットのマーキングを写真で確認することを元請会社の工場検査基準に反映した（2013年3月実施済）。
- (2) 当該盤製作メーカーへの購入仕様書で盤内の端子における全てのビスやナットに対して、盤内を配線する作業者とチェック者によるダブル増し締め及びダブルマーキングをすること、さらに組立て後に死角となってマーキングが確認できないビスやナットは元請会社の確認用に組み立て時の写真を記録として残すことを要求することとした（2013年3月実施済）。
