当社敷地内（港門付近のロードヒータ制御盤内）における
焦げ痕の発見について（原因と対策）

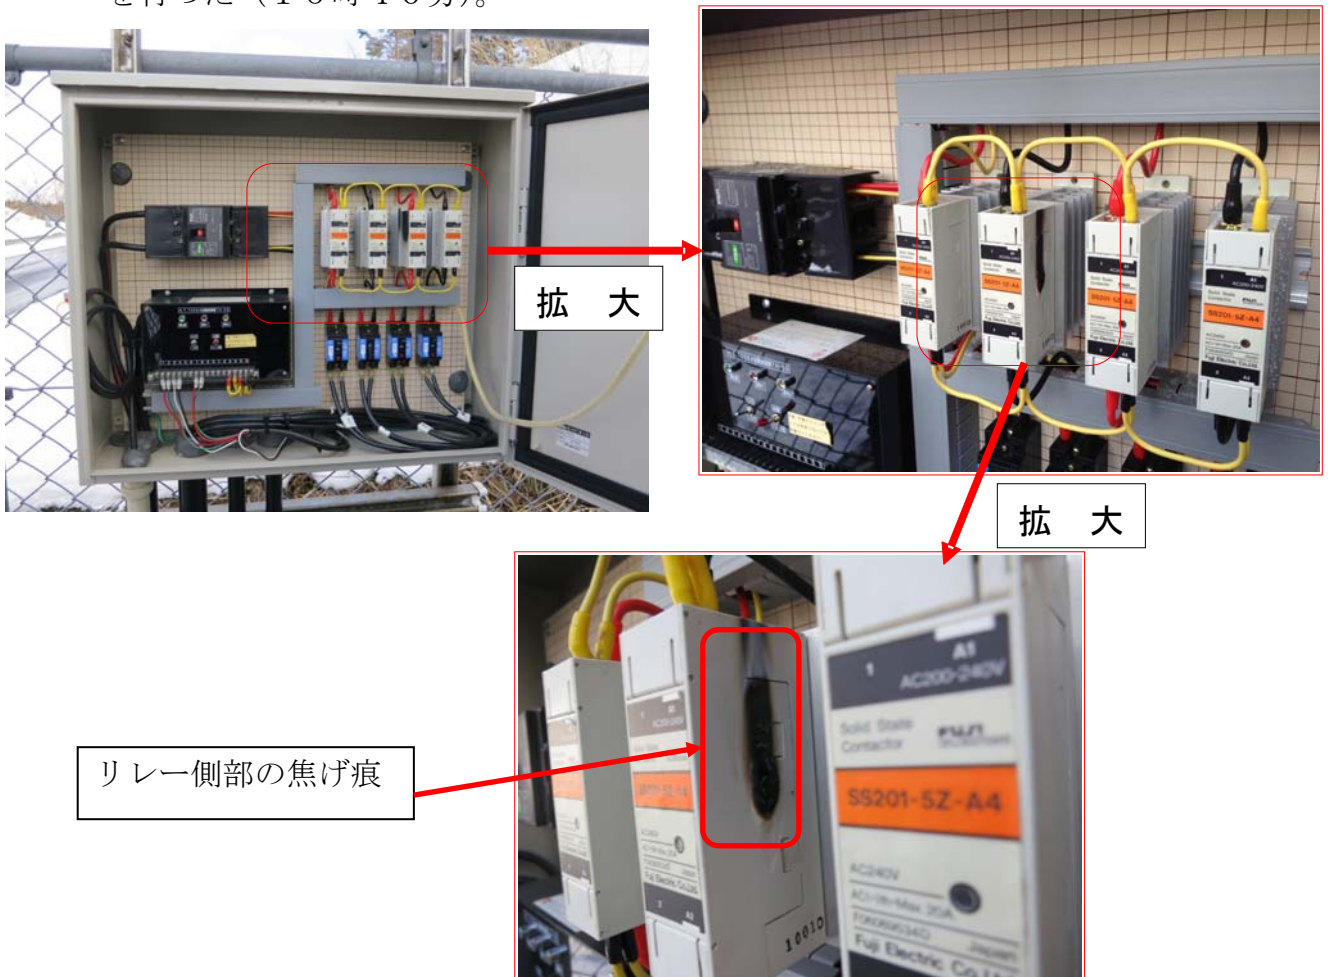
図-3 制御盤内の目視点検時の状況

専用道路照明設備他電気設備定期点検において、キュービクル据付エリア内の融雪のために設置している「ロードヒータ制御盤」の扉を開け、ヒータ制御盤内の目視点検を実施した際に、リレー側部に焦げ痕を発見した。（図-3参照）

このため、通電状態であった「ロードヒータ制御盤」の主電源の“切”操作を行った（16時40分）。

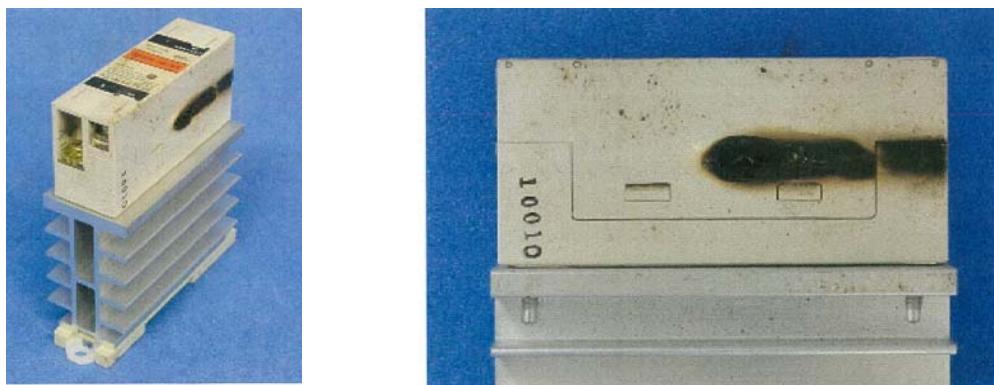
図-4 外観目視による状態確認の結果

その結果、「ロードヒータ制御盤」に設置されている状況で見られた焦げ痕部分以外に異常は確認されなかった。(図-4 参照)

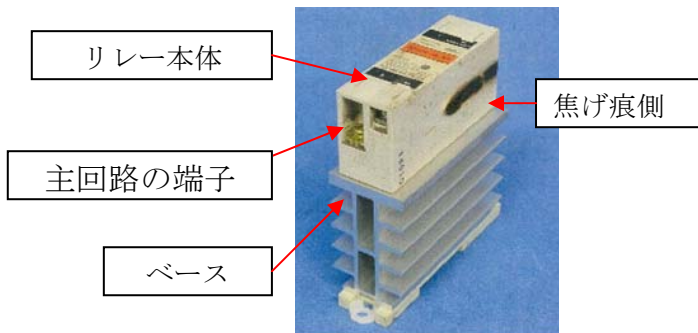
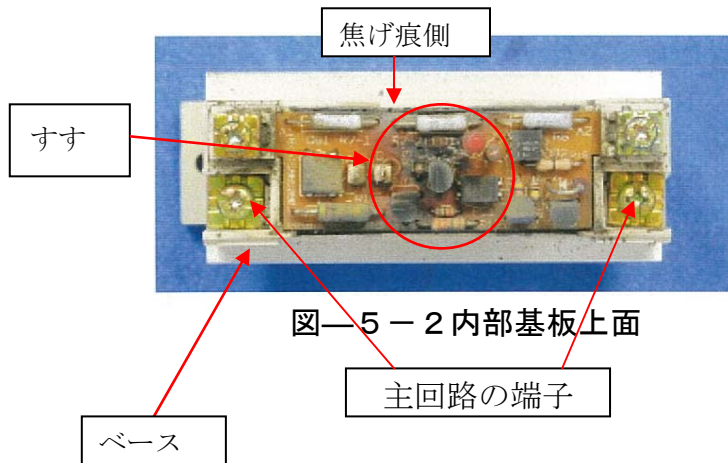
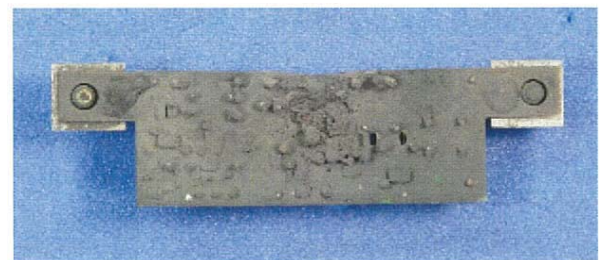
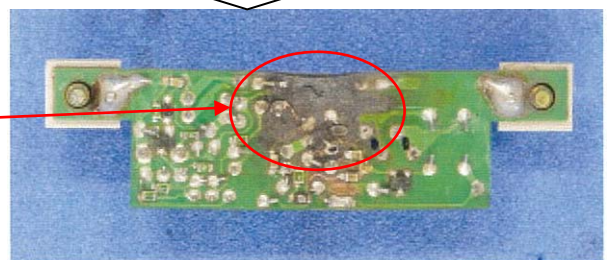
図-5 分解による内部状態確認の結果

その結果、絶縁不良が生じていることが確認された。

また、主回路の端子間の抵抗を測定した結果、短絡※していることが確認された。(測定部位は図-5 参照)

当該のリレーを分解し、内部状態を確認した。その結果、内部基板上面からは部分的にすずがある状態であり、内部基板下面は全体にすずに覆われている状態が確認された。(図-5 参照)

内部基板下面のすずを取り除いて状態を確認したところ、基板の一部が炭化している状態が確認された。(図-5 参照)

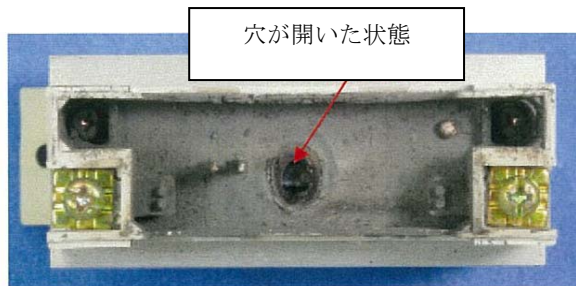
図-6 主回路観察結果

さらに、当該のリレー内部の主回路の状態を確認した結果、一部樹脂が溶融し、穴が開いた状態であった。(図-6 参照)

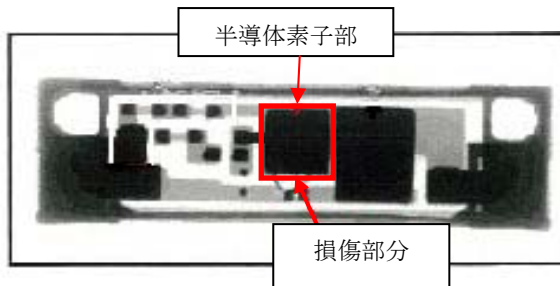
図-7 主回路のX線装置観察結果

主回路の損傷部分の状態を確認するためX線装置で観察したところ、半導体素子部が損傷している状況が確認された。(図-7 参照)

当該のリレーは、2001年に設置しており、使用期間がメーカー推奨交換目安10年を超えて長期稼働していること、当該のリレーの型式はリレー本体に放熱用のフィンが付いており、作動することによって発熱する仕組みのものであることから、稼働時の繰り返し熱負荷によるはんだ接合部の劣化が発生した可能性が考えられる。

当該リレーおよび「ロードヒータ制御盤」に設置された同型のリレーの調査結果から、今回の事象の原因は、当該のリレーの半導体素子部が、長期稼働における繰り返し熱的負荷によるはんだ接合部の劣化により短絡が発生し半導体素子部が損傷した。

この半導体素子部の損傷により、異常な電気が流れ主回路が発熱し、焦げ痕となる状況に至ったと推定した。

「ロードヒータ制御盤」内のリレー部に焦げ痕が確認された事象に対する再発防止対策として、発熱を生じる半導体素子を使用する型式から発熱量の少ない電磁式のリレーに交換を行うこととする。(2013年8月末までに実施予定)

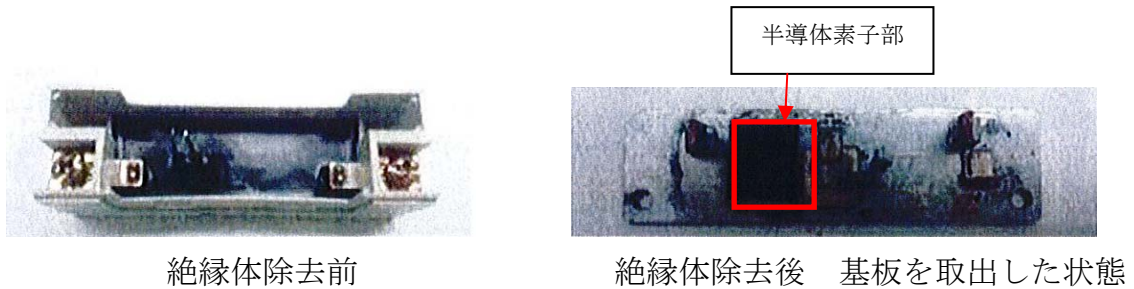
図-9 当該リレー以外のリレー状態図

- ・内部状態確認：はんだの一部が外れている状況が観察された。（図－9、図－10 参照）

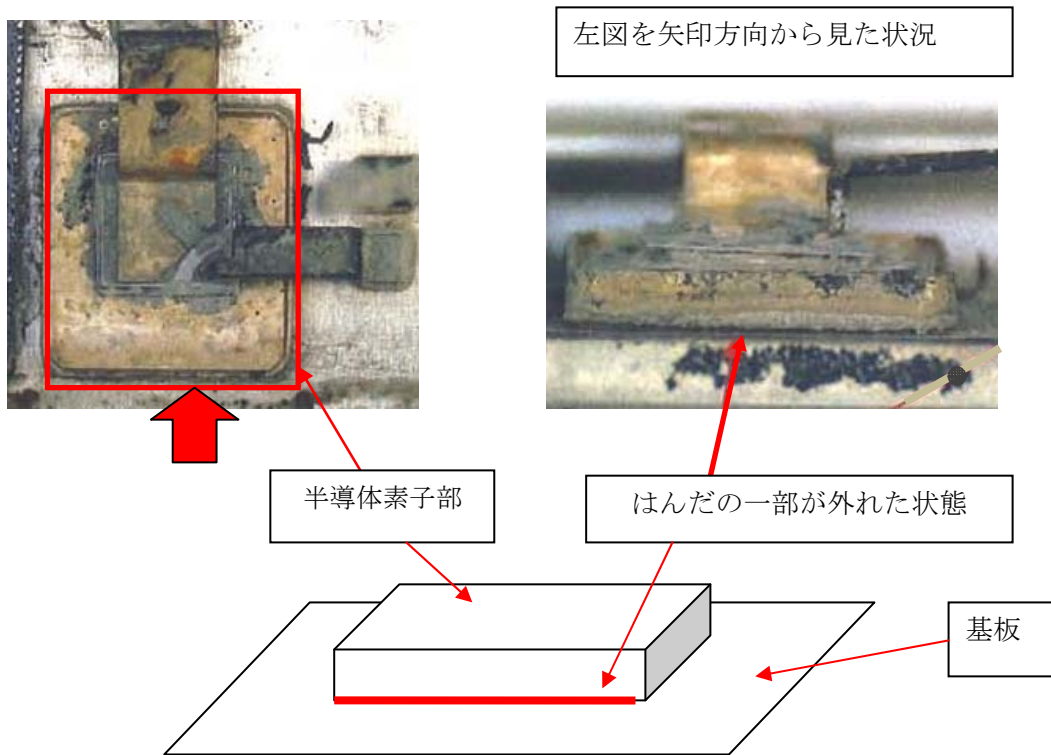
図-10 図-9の絶縁体除去後の半導体素子部の拡大図

以上の調査の結果から、同型の2個のリレーについても、当該リレーと同様に稼働時の繰り返し熱負荷によるはんだ接合部の劣化が発生した可能性が考えられる。
