図-I. 1. 3. 1 第4ステップにおけるガラス温度等の推移

図一 I . 1 . 4 . 1 アクティブ試験で観察された事象の原因分析

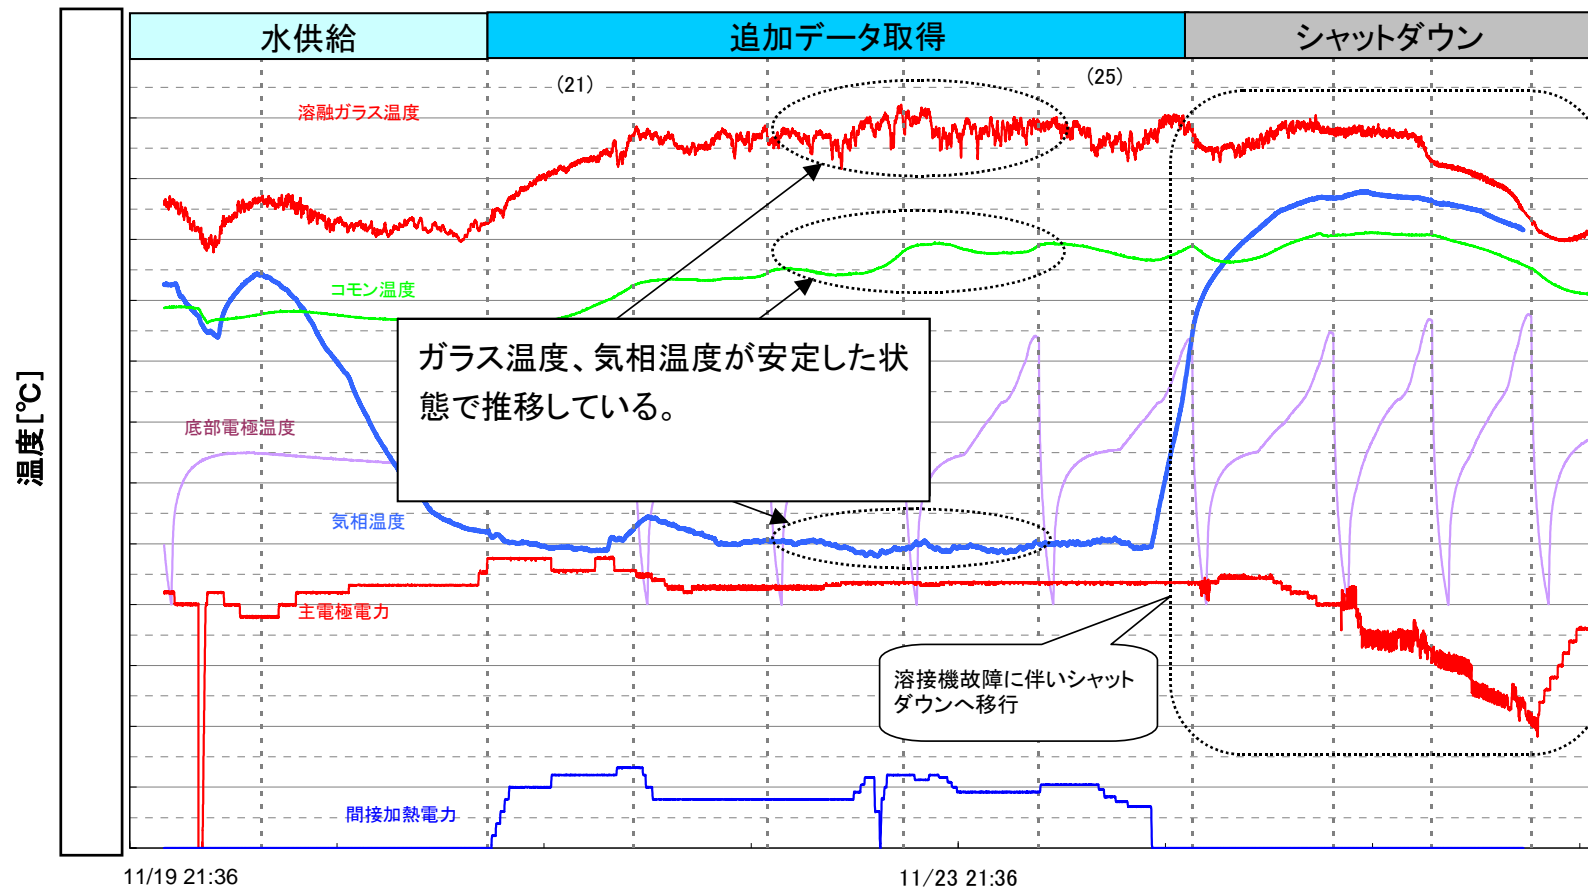
図-I. 1. 3. 2 第4ステップにおける追加データ取得でのガラス温度等の推移 (1/2)

21～25バッチの運転では、間接加熱電力の調整により、ガラス温度及び気相温度が安定した状態で運転できている。25バッチから溶接機の故障(蓋押さえユニットの故障)により、シャットダウン操作に移行した。

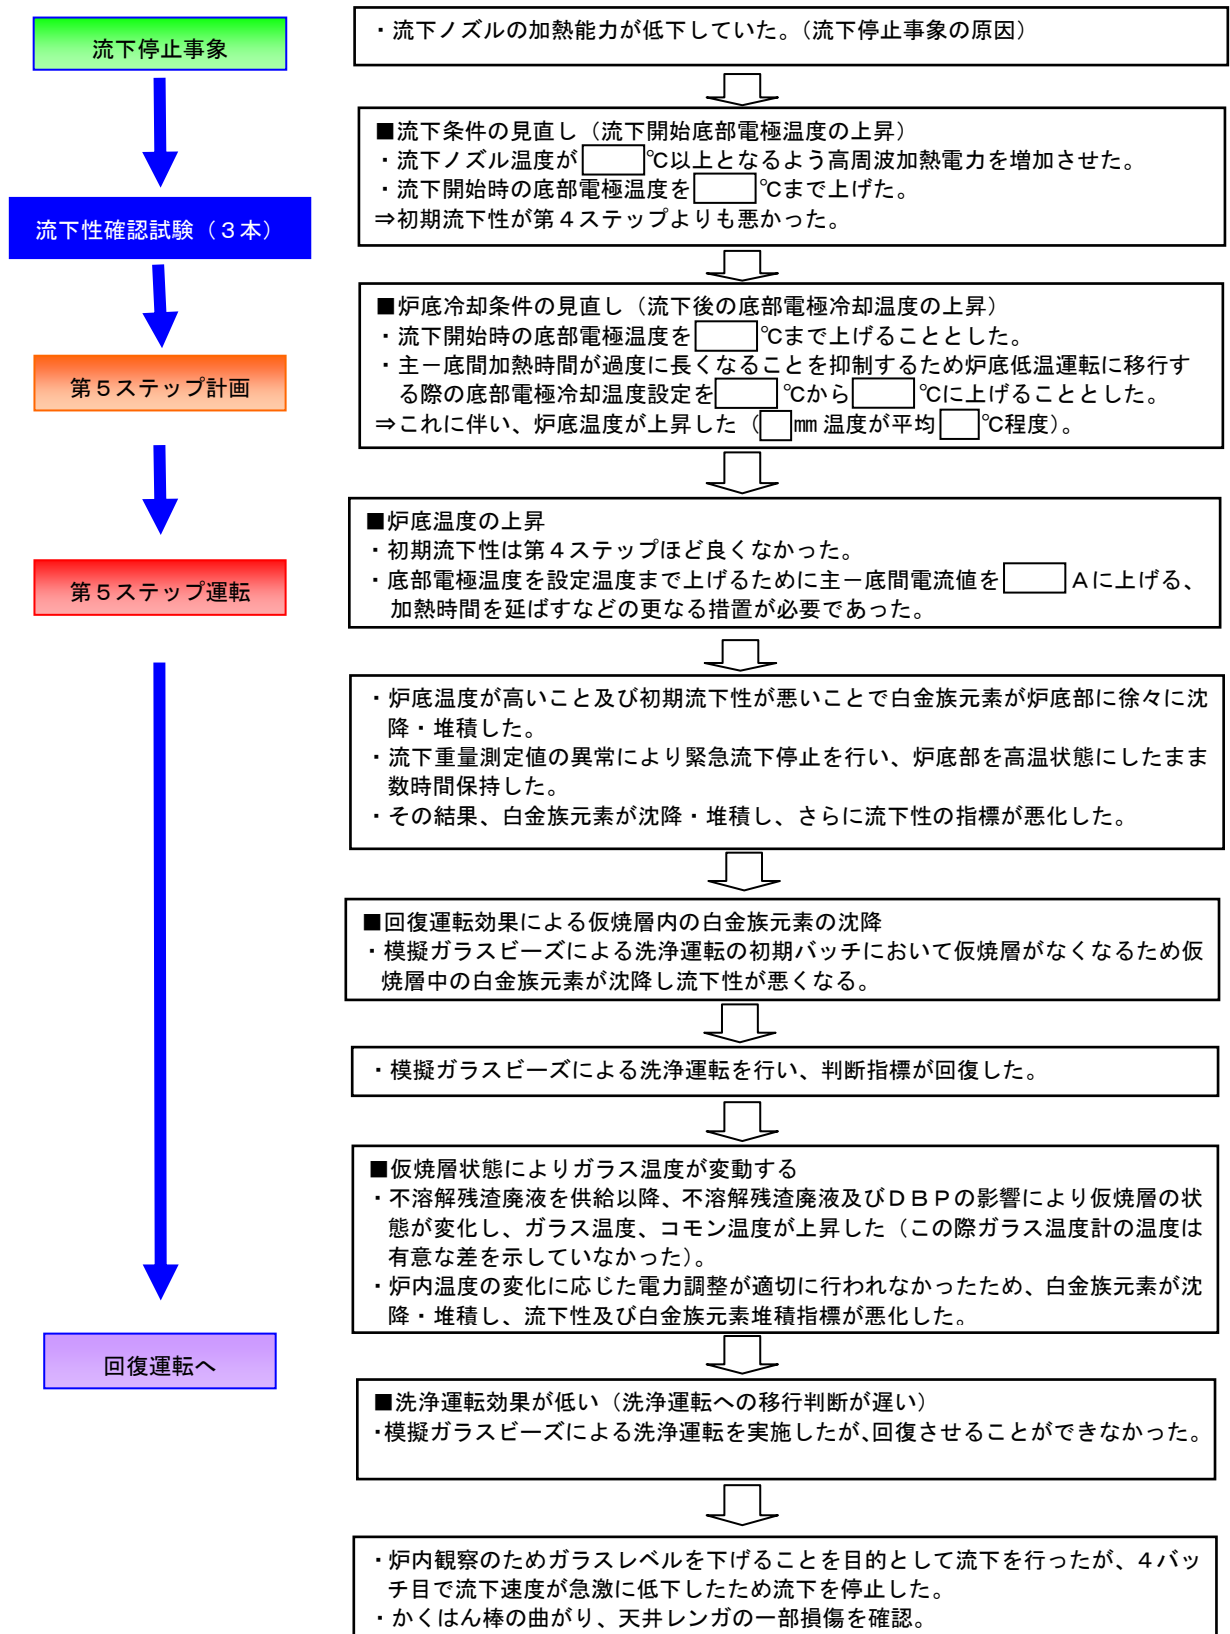
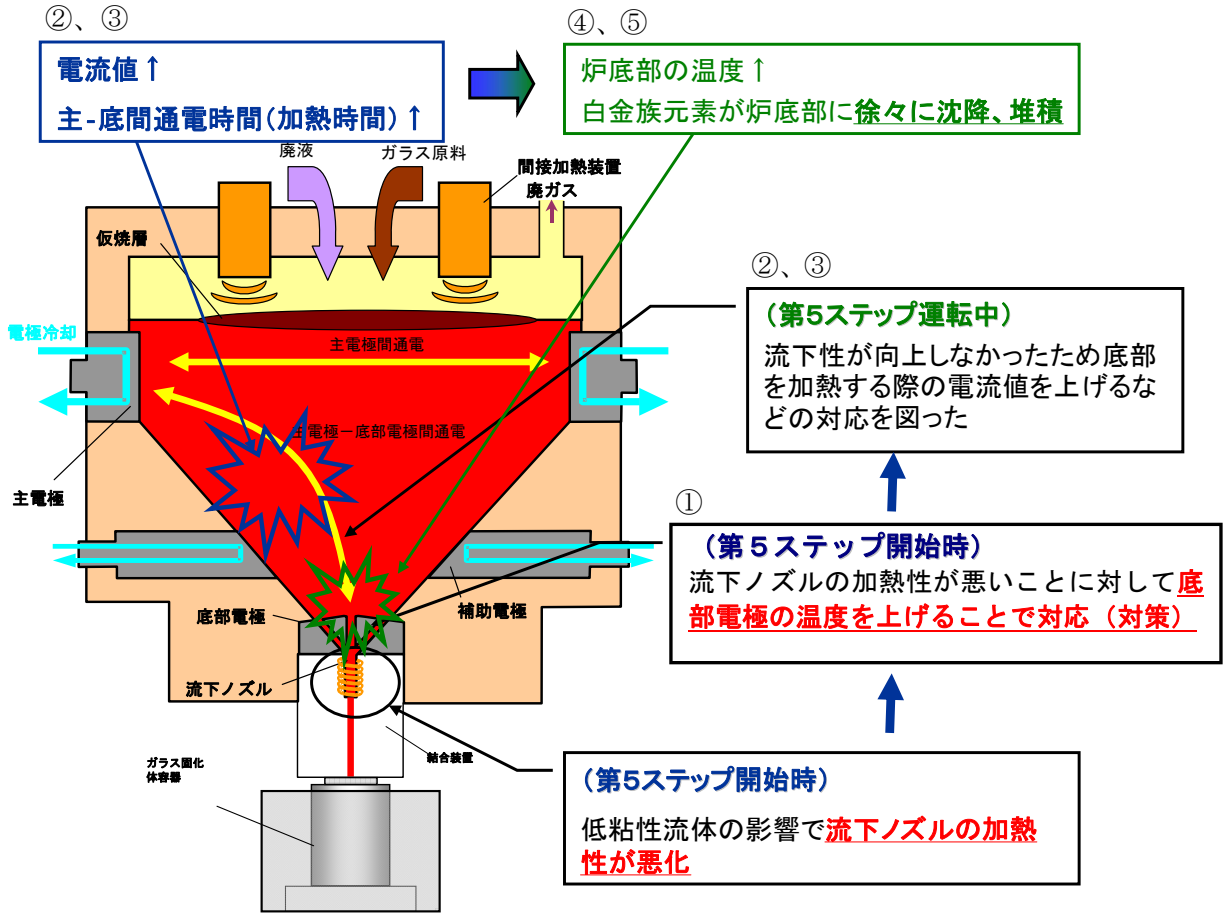
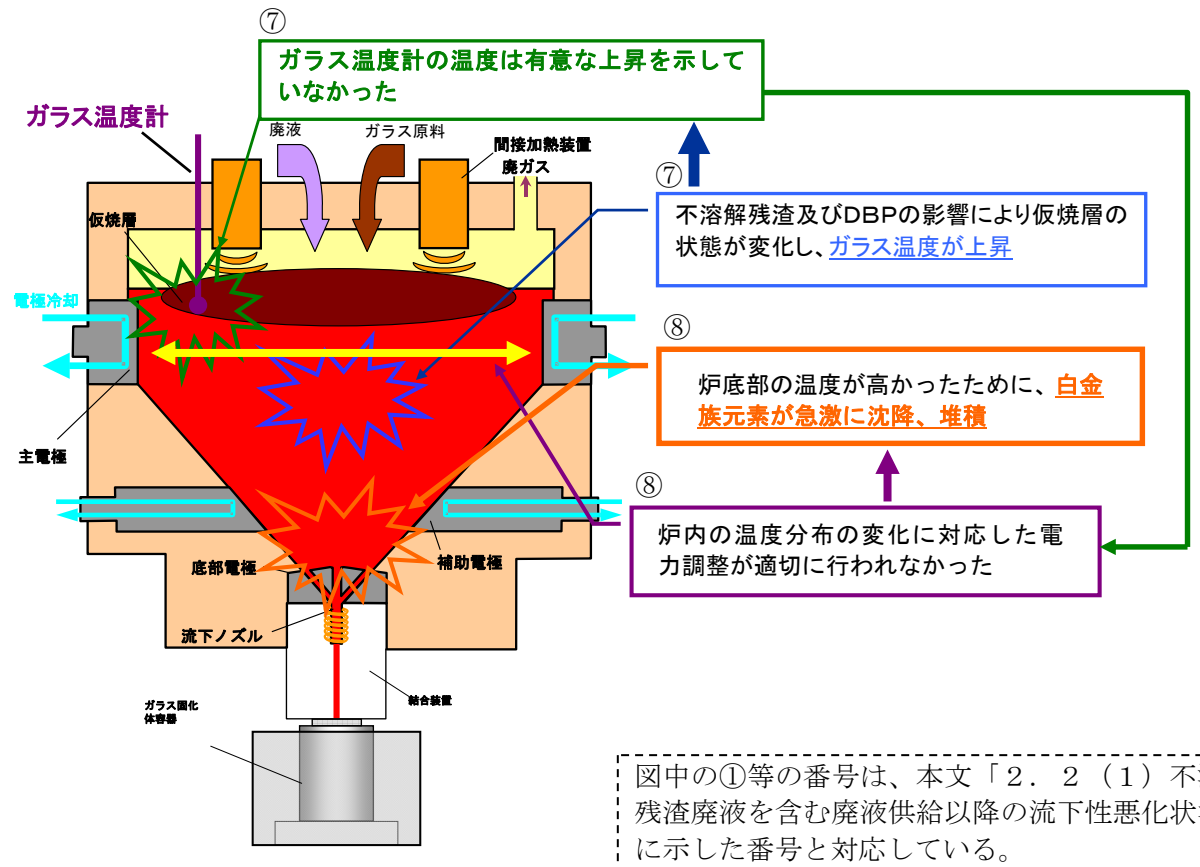
図一 I. 2. 2. 1 不溶解残渣廃液を含む廃液を供給した以降における炉内状況の変化等の推定 (1 / 2)

図中の①等の番号は、本文「2. 2 (1) 不溶解残渣廃液を含む廃液を供給した以降の流下性悪化状況」に示した番号と対応している。
