図-I. 2. 3. 1 流下停止事象の事象概要

図-I. 2. 3. 3 天井レンガの一部損傷の事象概要

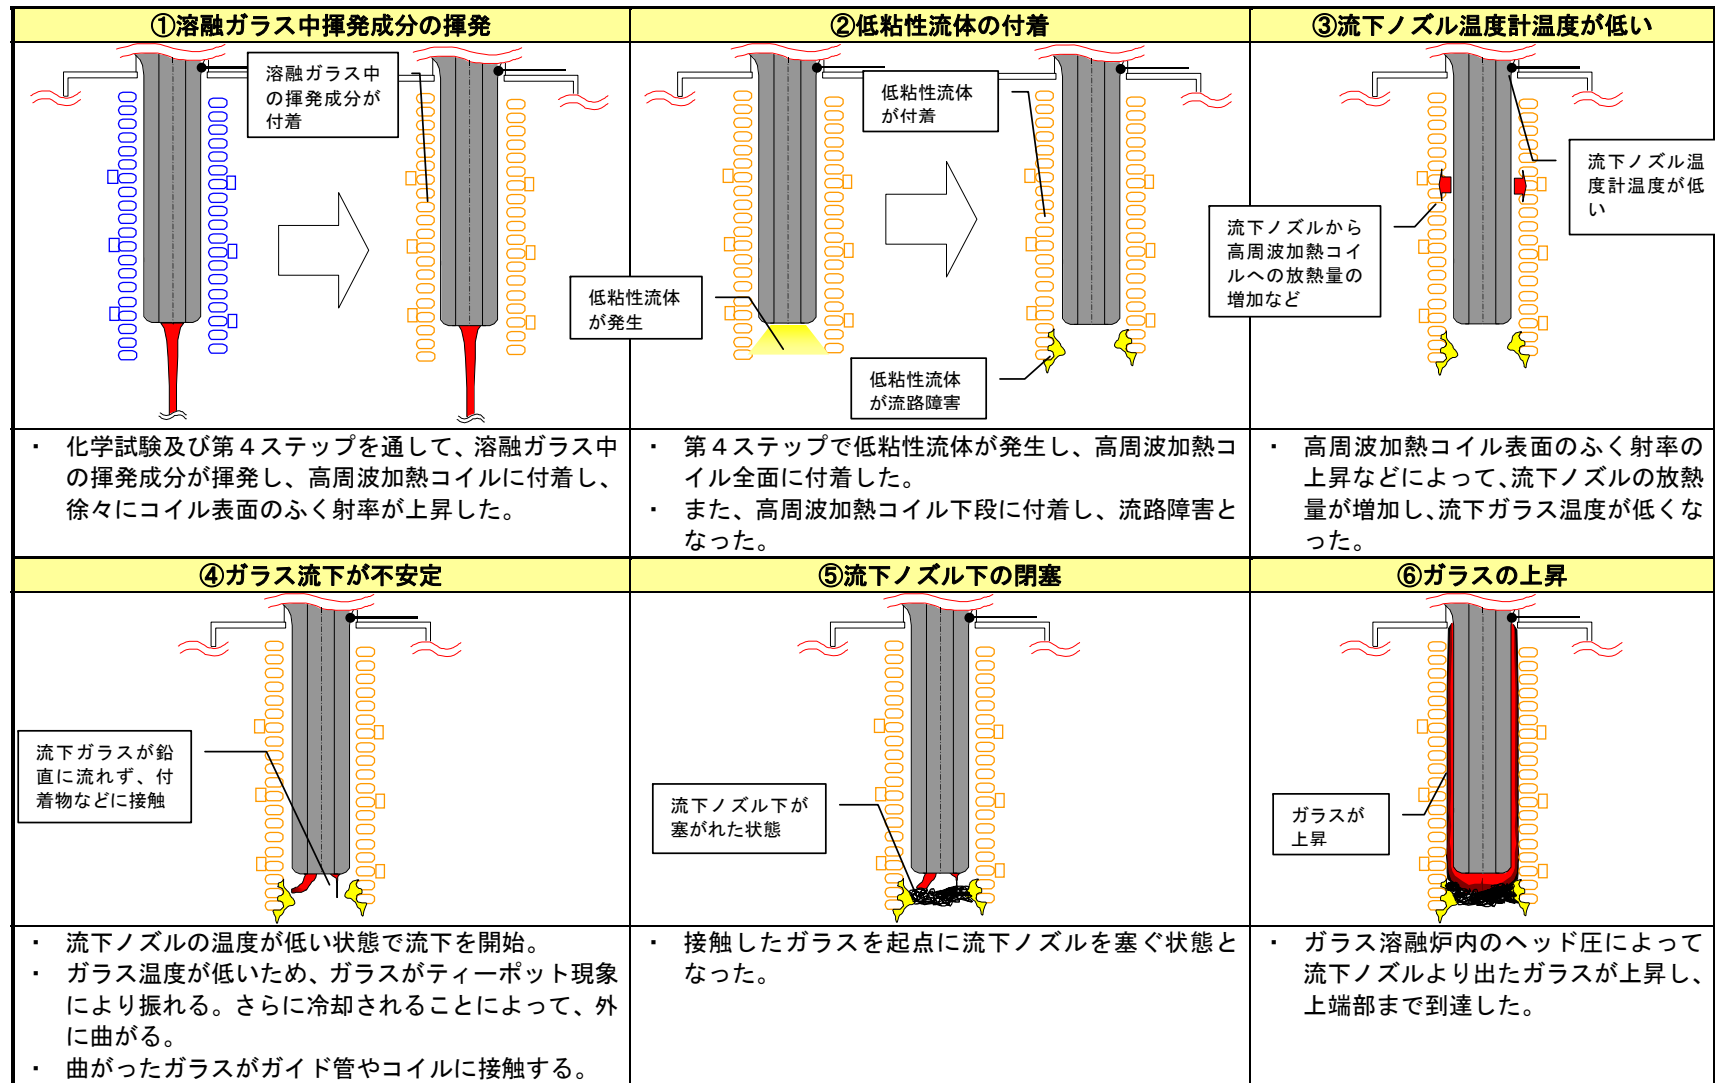
図－I． 2． 3． 2 流下停止事象の原因

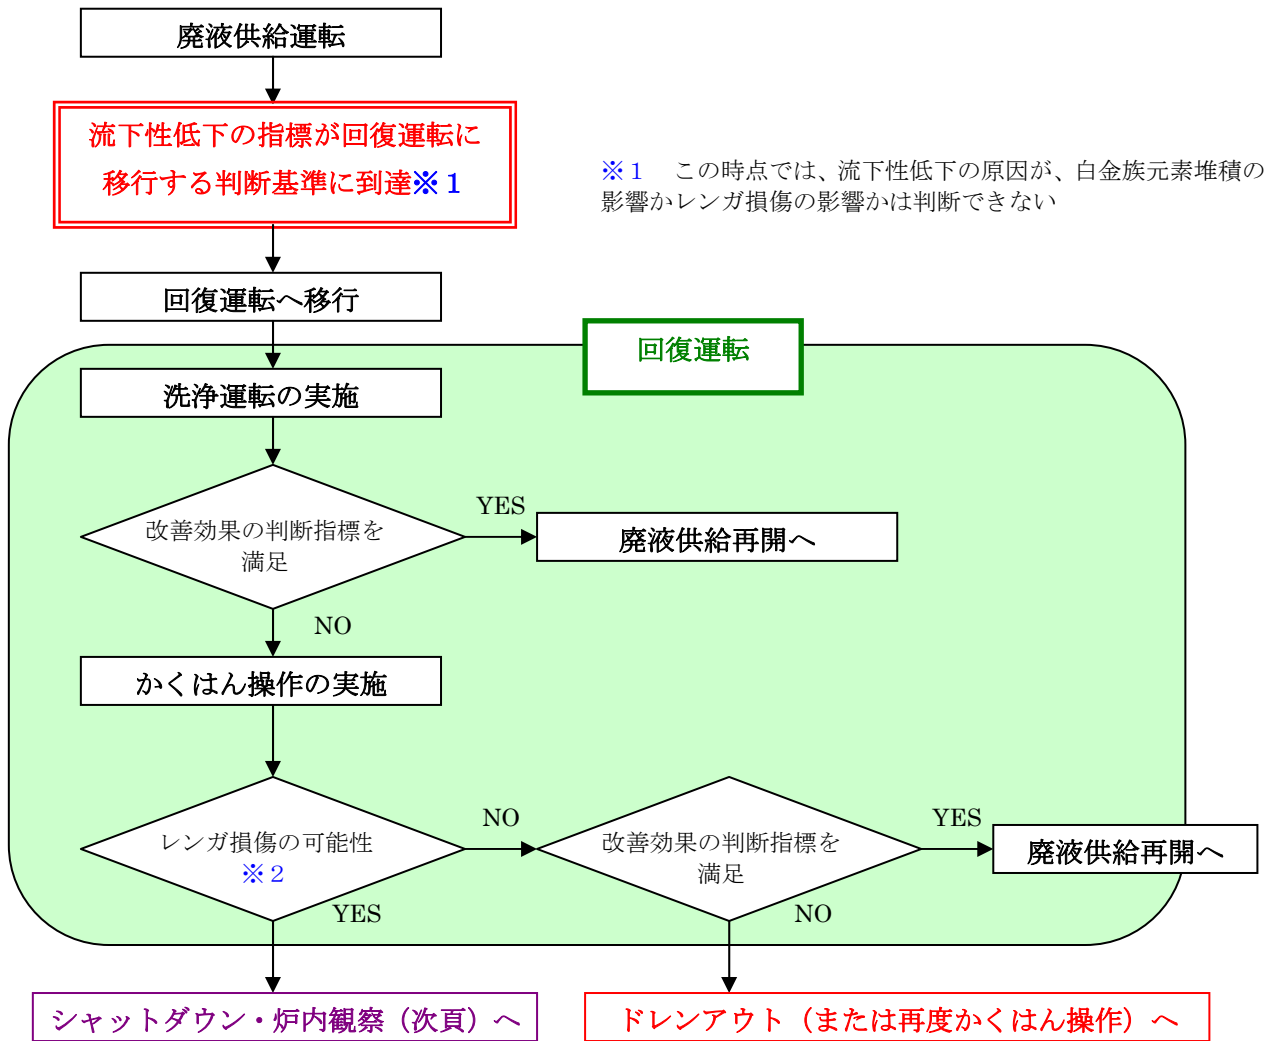
図－I. 2. 3. 4 運転中にレンガの損傷が疑われる場合の対応（1／2）

直棒挿入時に、

- ① 底部電極中央穴に挿入できない
- ② 底部電極上面高さより高い位置で直棒の降下が止まる場合、または、曲棒操作時に
- ③ 引っ掛かりがある

場合には、レンガ損傷の可能性ありと考え（ただし、①の場合にはかくはん棒を取り出し、真直度確認を実施）、さらに、炉内温度、抵抗及び流下映像等の運転・監視データ等を確認したうえで総合的にレンガ損傷の可能性があるかを判断する。
