流下停止事象（2009年7月）

流下停止事象の原因究明及び対策の検討

1. 発生事象の概要

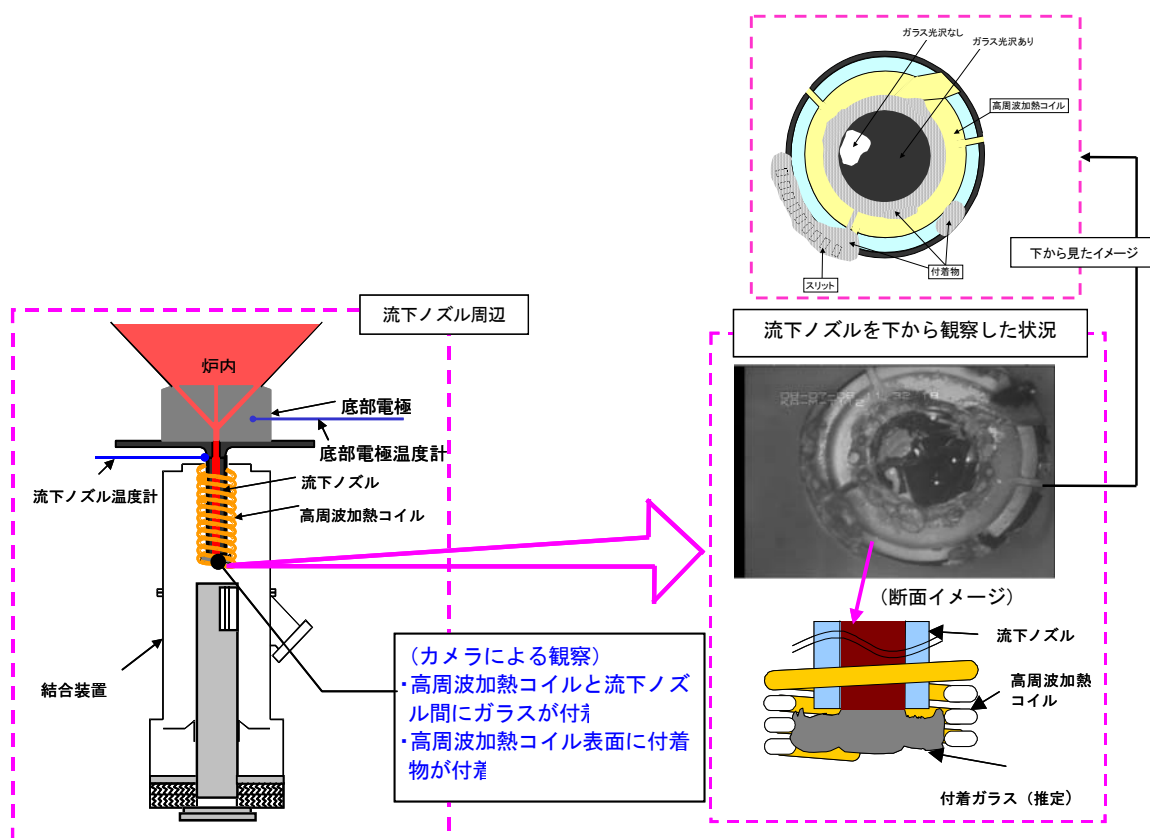
I T Vカメラを用いて、結合装置の下から流下ノズル下端を含む結合装置内部を点検した結果、流下ノズルの周囲に設置された高周波加熱コイル下段内側全体にガラスが付着し、流下ノズル下端が確認できないこと、加えて高周波加熱コイル内側及び付着したガラス表面、ガラスガイド管上部内面には光沢のない付着物があることを確認した。

結合装置内の観察の結果、流下ノズルの周囲に設置された高周波加熱コイル下段内側全体にガラスが付着し、流下ノズル下端が確認できなかつたことから、流下ノズル下端周辺のガラス等の付着物の除去を実施した。

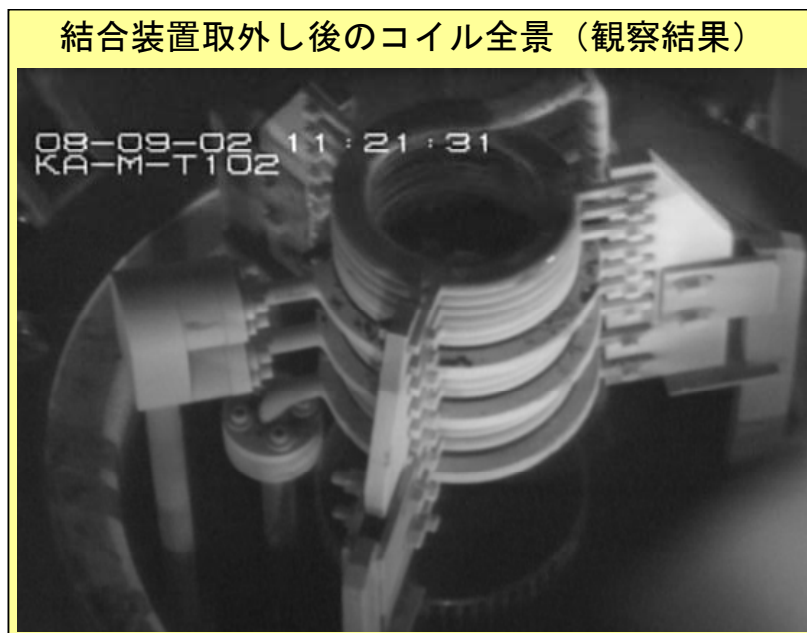
観察の結果、流下ノズル上端部、高周波加熱コイル上面、高周波加熱コイル中段内側、高周波加熱コイル表面（全体）、覗き窓等にガラス等の付着物が確認された。さらに、流下ノズル上端部全周に、ガラスの付着が確認された。

このことから、流下ノズル上端に至るまで高周波加熱コイルと流下ノズルとの間にガラスが付着していたことが推定される。

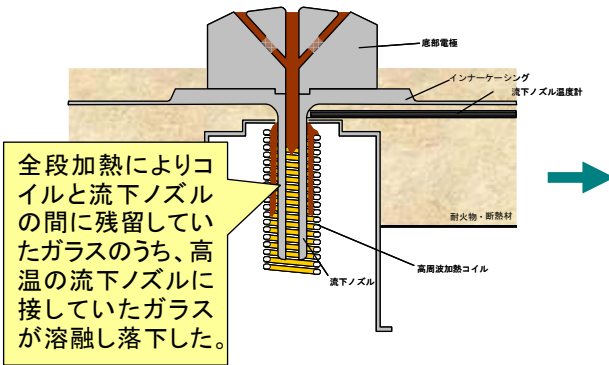
全段加熱による除去後

全段加熱によりコイルと流下ノズルの間に残留していたガラスのうち、高温の流下ノズルに接していたガラスが溶融し落下した。

全段加熱を実施したため、コイルと流下ノズルの間に残留していたガラスのうち、流下ノズルと接触している面が一部溶融し流れ落ちたが、高周波加熱コイルは冷却されているため、大部分のガラスは溶融せずにコイル表面に残留した。なお、この際、流下ノズル内のガラスも一部流下した。

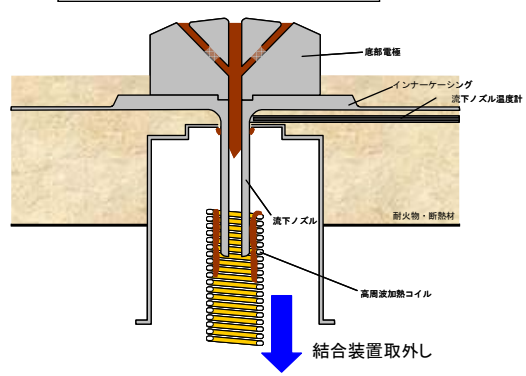
結合装置取り外し時

結合装置取り外し時にガラスが分断されたが、流下ノズルと高周波加熱コイルの隙間に残留したガラスは、隙間に挟まったまま高周波加熱コイルとともに下方へ移動した。この際、流下ノズル上端部に分断したガラスが残留した。

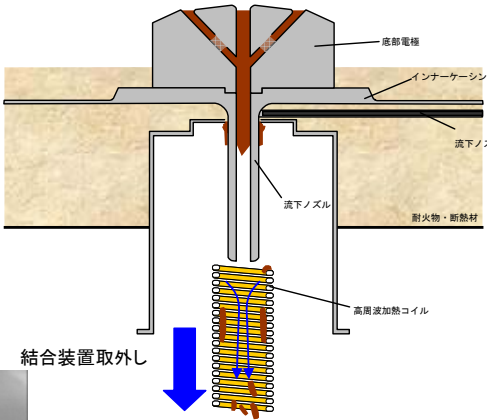
結合装置取外し時

高周波加熱コイル内に流下ノズルがなくなり、落下スペースができたところで、コイル上段部のガラスが下方へ落下した。コイル中段は上下段よりもコイル内径がやや狭いこともあり、落下しなかった。

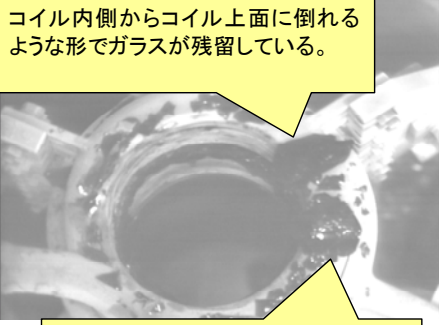
コイル内側からコイル上面に倒れるような形でガラスが残留している。

ガラスの厚みはコイル上面と、結合装置内天井面との間の隙間と同程度である。

結合装置取外し時に、ガラスの一部がコイル上面に残留した。

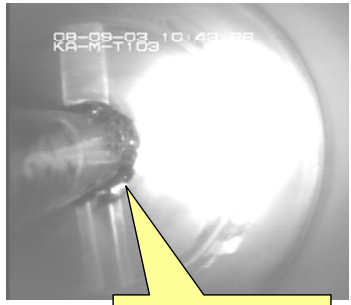
ガラスがノズル上端部に残留した。

付着ガラスは外側のハケによる清掃の振動で容易に落下したことから、引っかかっていたものと考えられる。

- ① 流下ノズル健全性及び流下性確認試験の結果などから流下ノズルにクラック等が存在する可能性は極めて小さいことを確認したが、今後、結合装置を取り外した際に流下ノズル上端部の観察を行うこととする。

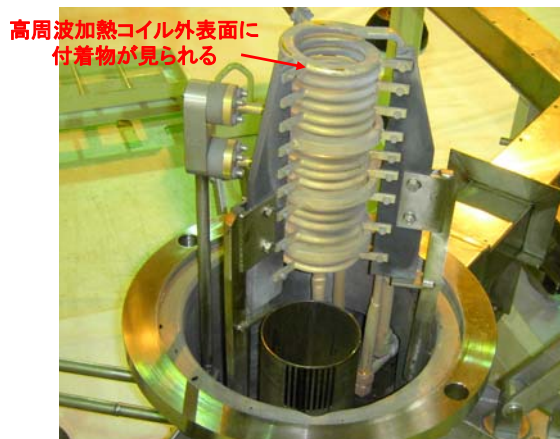
【化学試験終了後】

コイル表面の低粘性流体等の付着物によるふく射率の増加に伴う流下ノズル温度への影響を解析・評価した結果、ふく射率が増加すると流下ノズルの温度が大きく低下することが判った。

高周波加熱コイルへのガラス等の付着によるふく射放熱量の増加が、流下ノズル温度の低下に影響することを解析により確認した。

しかしながら、低粘性流体の発生は抑制するものの、低粘性流体等が高周波加熱コイル表面に付着し、ふく射放熱量が増加することは避けられないため、それを補う高周波加熱による入熱を確保することで再発防止を図ることとする。

高周波加熱による入熱の確保としては、「高周波加熱の加熱電力の増加」などの方法を採用することとする。

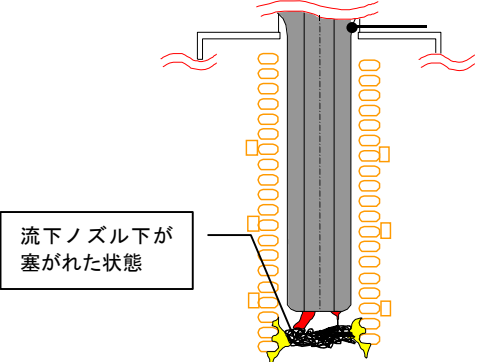
<p>流下ノズル下が塞がれた状態</p>

- ⑤ 上記の結果、流下ガラスの粘性が高く、曲がりやすくなり、高周波加熱コイル下端表面の付着物等（「結合装置内流路に障害物があった」）に接触した。
- ⑥ ⑤の状態ですべての流下を継続したことにより、接触した部分を起点として徐々に流下ガラスが付着し、流下ノズル下端周辺を閉塞させた。
- ⑦ このため、流下ノズルから出るガラスが下に流下できなくなり、流下ノズルから流れたガラスが高周波加熱コイルと流下ノズルの間を上昇し、流下ノズル上端部まで達する結果となった。

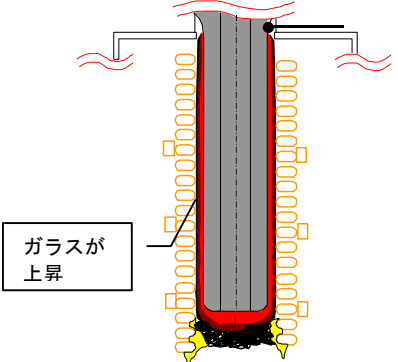
<p>ガラスが上昇</p>
<ul style="list-style-type: none"> ・ 接触したガラスを起点に流下ノズルを塞ぐ状態となった。 	<ul style="list-style-type: none"> ・ ガラス溶融炉内のヘッド圧によって流下ノズルより出たガラスが上昇し、上端部まで到達した。

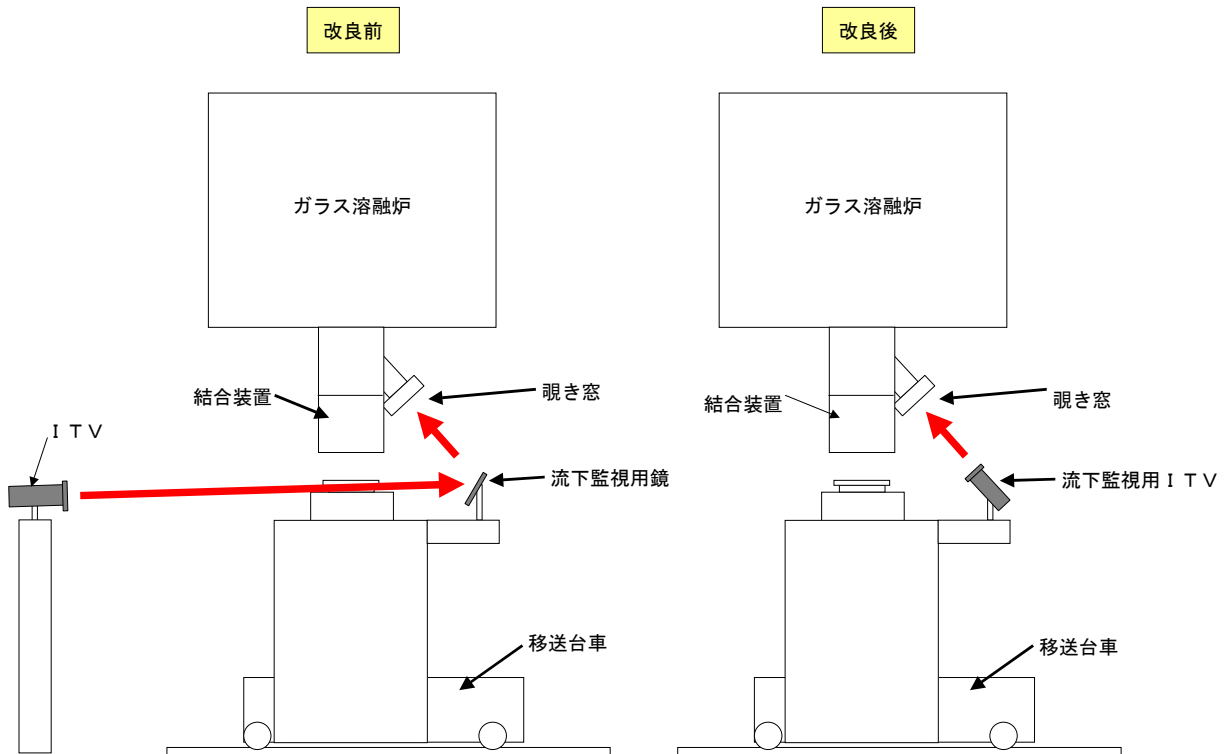
ガラスの流下状況は、結合装置の覗き窓から監視することとしている。これまで、流下監視用鏡（ステンレス板）に反射した覗き窓の映像を監視していたため、鮮明な映像が得られなかった。偏流が発生した際には、速やかに流下操作を停止することが重要であり、覗き窓を直接 I T V カメラで監視する方式に改めた。なお、本方式の有効性については、流下ノズル健全性及び流下性確認試験において確認した。

- ② 覗き窓を直接 I T V カメラで監視できるように設備改善を行った。
