天井レンガの一部損傷事象の原因究明及び対策の検討

1. 発生事象の概要

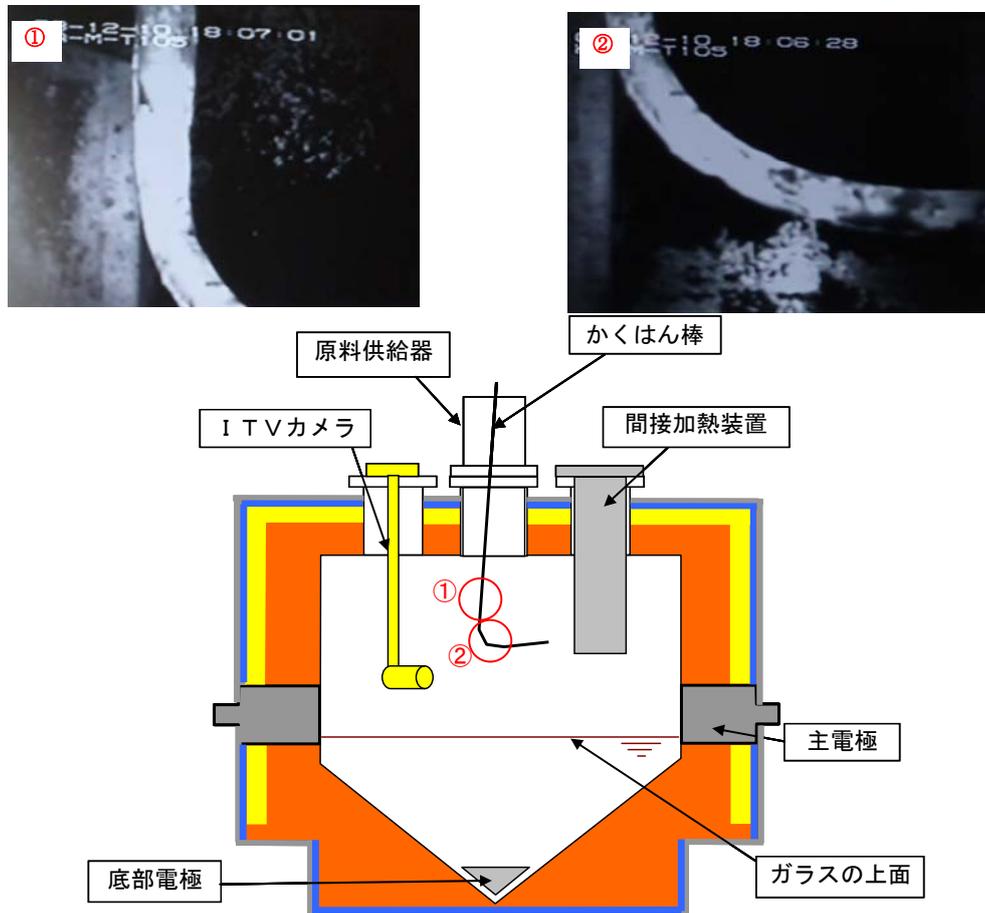
その結果、12月10日18時頃、かくはん棒が曲がっていることを確認した。

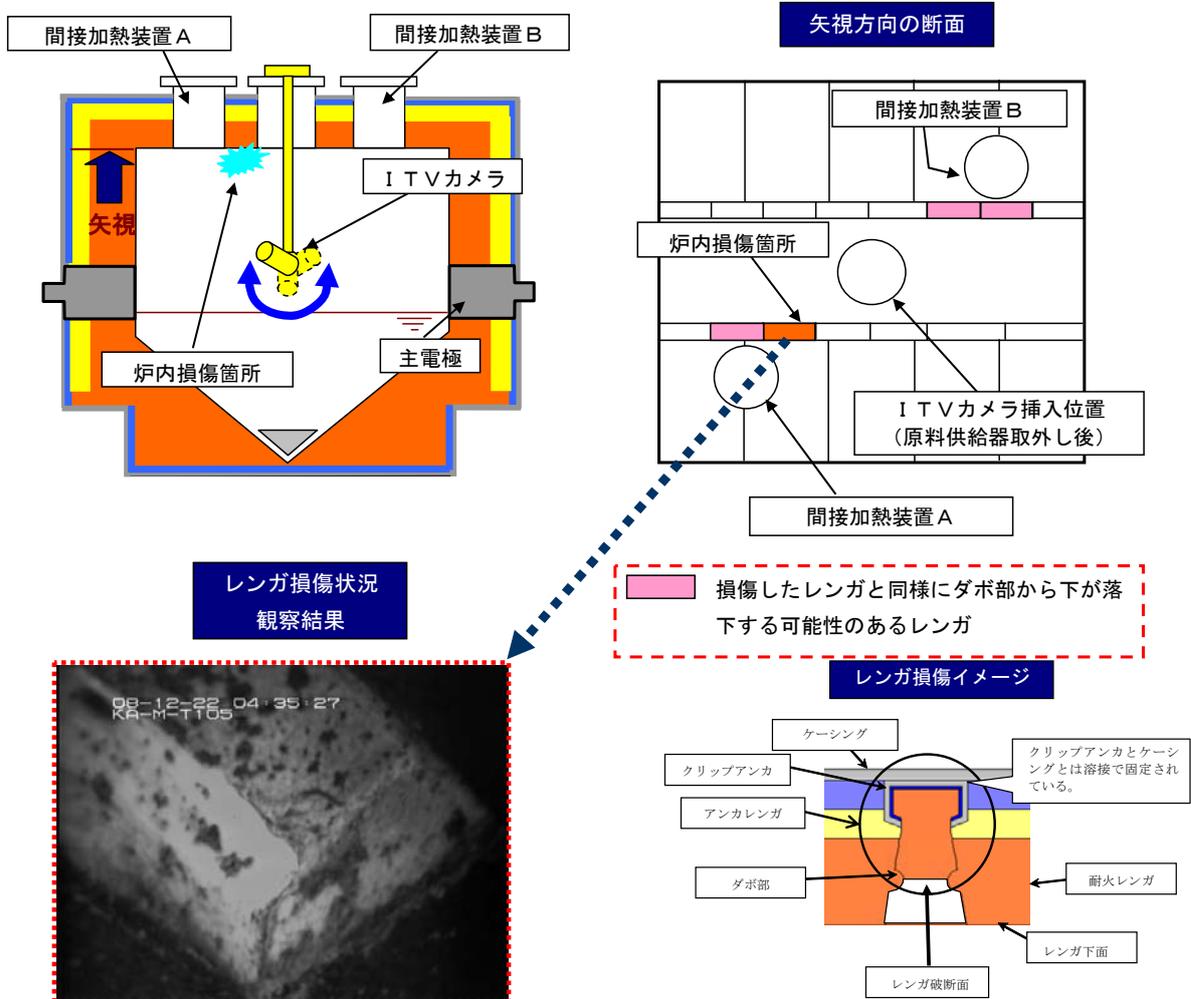
その後、炉内の損傷の有無を確認するため、ガラス溶融炉内部を詳細観察したところ、12月22日4時頃、ガラス溶融炉天井レンガの一部が損傷していることが確認された。

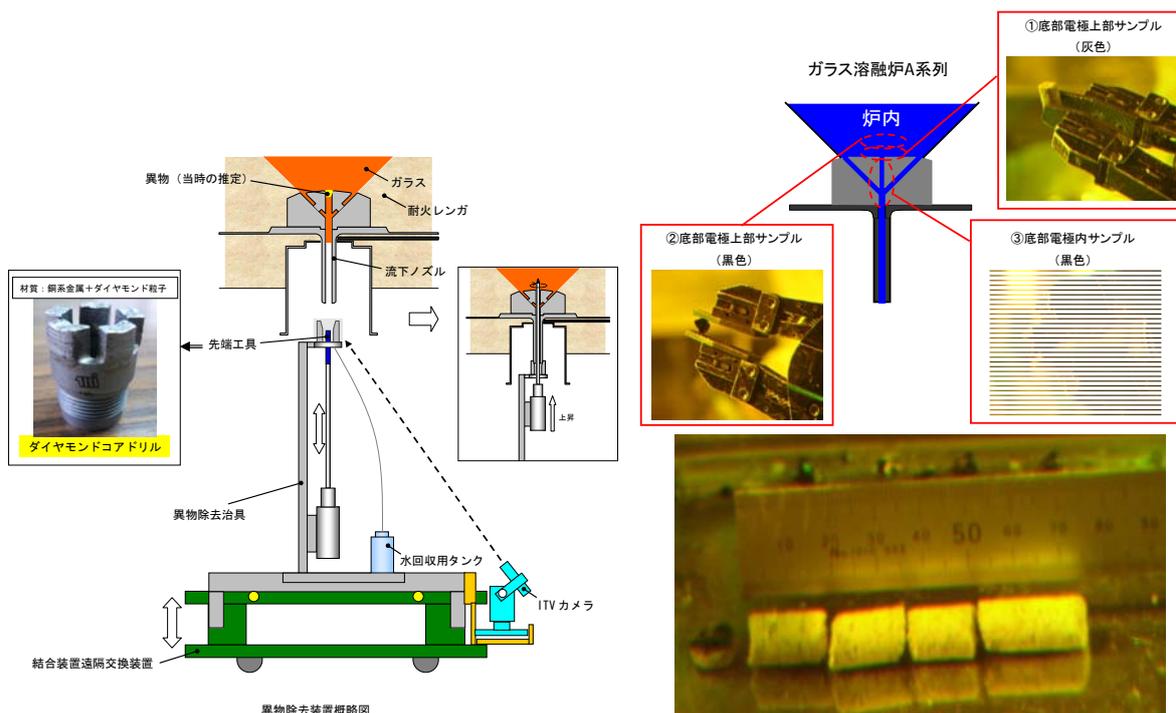
①底部電極上部で採取された灰色サンプル

異物除去作業において、使用したドリルで底部電極上部から採取された試料の中に灰色の物質が確認された。

採取された物質を分析した結果、灰色の物質は、天井レンガの一部であることが確認された。

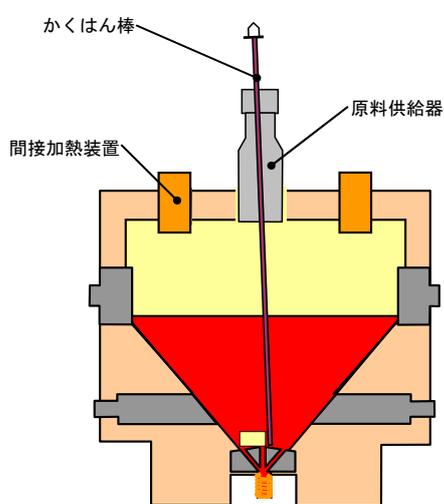
①かくはん棒(直棒)の挿入  
かくはん棒(直棒)を底部電極中央穴に挿入しようとしたが、挿入できなかった。

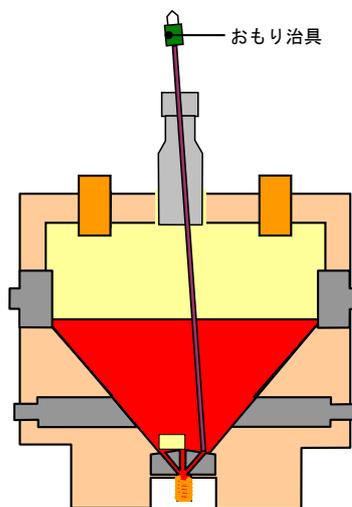
②おもり治具の設置  
貫通力を増加させるために、かくはん棒上部におもり治具を設置して挿入操作を行った。直棒上部のマーキング位置の状態から先端が底部電極中央穴に入った位置まで降下したものと推定した。しかし、実際はかくはん棒が斜めに設置された(鉛直に設置されなかった)状態になっていた。

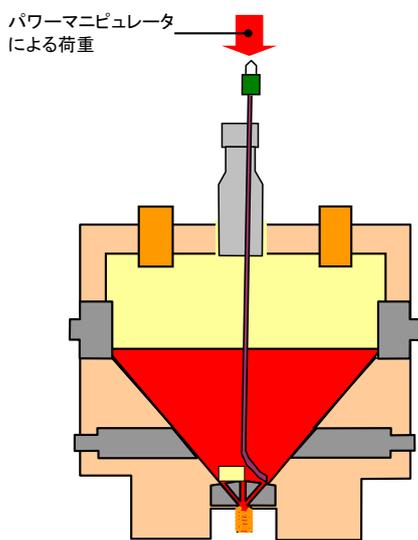
③パワーマニピュレータによる加重  
おもり治具を上下させてもそれ以上かくはん棒を挿入することができなかったため、おもり治具の上からパワーマニピュレータで荷重をかけた。このときかくはん棒が鉛直に設置されていないため、偏心荷重がかくはん棒にかかり変形し始めた。

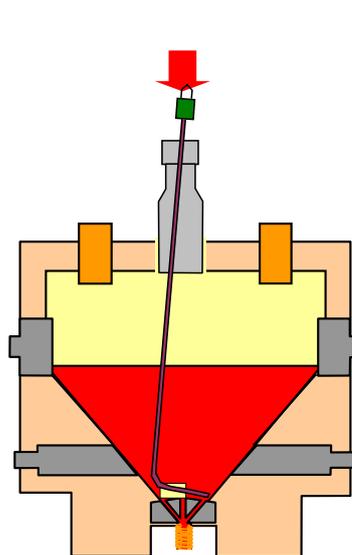
④かくはん棒の曲がり  
さらにパワーマニピュレータで荷重をかけてかくはん棒を押し込んだことにより、最終的にかくはん棒がL字形に変形した。A044の流下後、かくはん棒の引き抜き作業に移行したが、かくはん棒の引き抜き動作がしづらい状況が確認された。

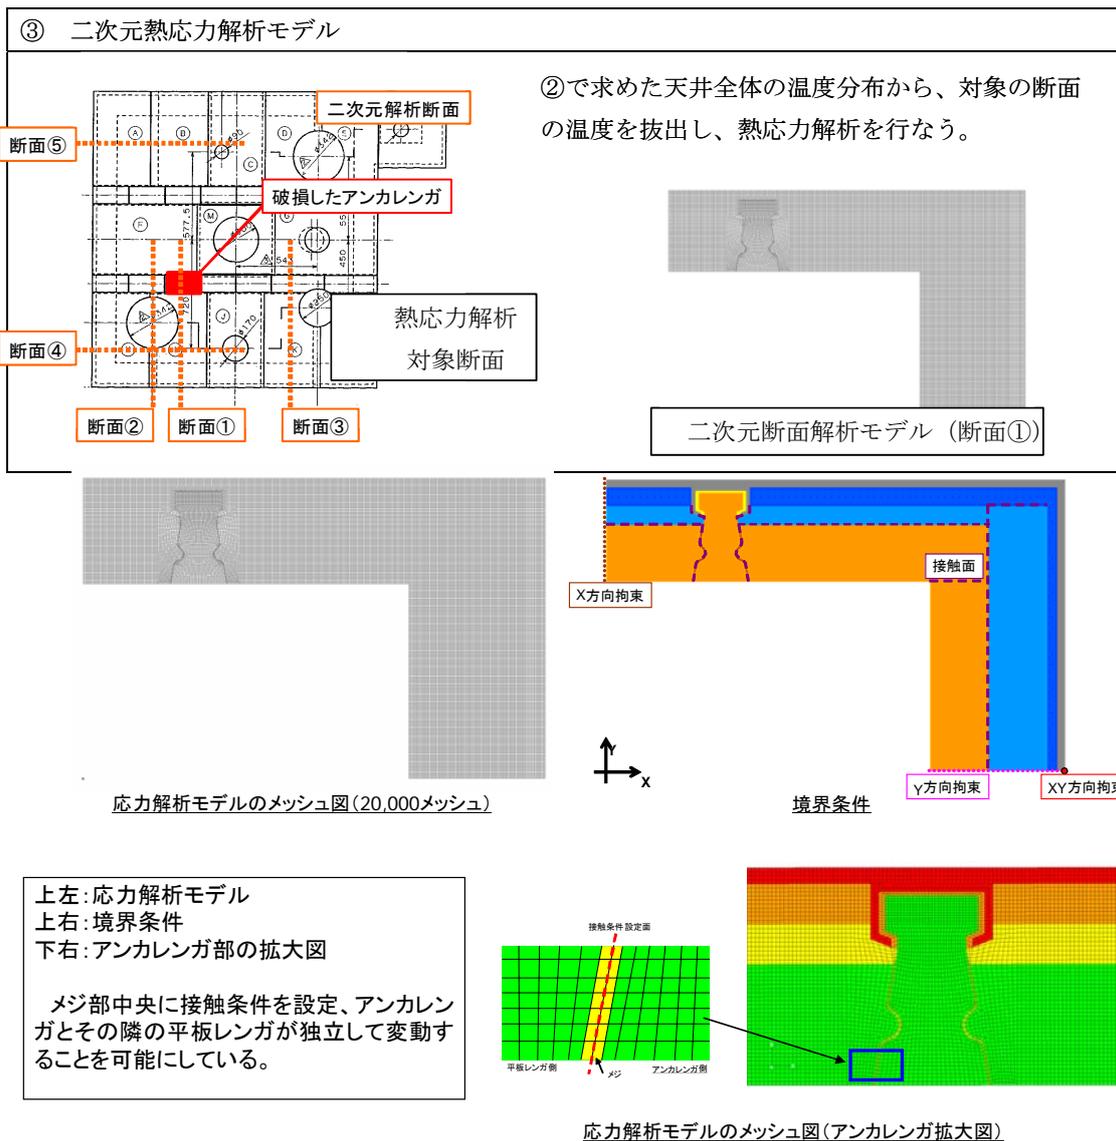
解析の結果、損傷したアンカレンガにおいては、間接加熱装置温度が急に変化したケース（降温）の場合に最も大きな応力（3.4 MPa）が発生することが確認された。また、最大応力発生部位は、ダボ部であることが確認された。

次に、損傷したレンガと同一の材料で試験片を作成して曲げ強度試験を行い、耐火物技術協会の研究論文等をもとに曲げ強度を引張強度に換算した結果、4.5～9 MPa という引張強度を得た。耐火物は、金属のようにある一定の許容応力をもっているものではなく、その強度に非常に大きな広がりをもっているものであり、本試験結果を統計的に考えた場合、熱応力解析結果で確認された3.4 MPa という応力でレンガに損傷が発生する可能性があること

が分かった。また、間接加熱装置の降温の繰り返しのに伴いレンガの損傷が繰り返し発生し、最終的に脱落に至ったと考えられる。
