5. 3 回収したレンガの観察

5. 4 ドレンアウト後の溶融炉内の観察

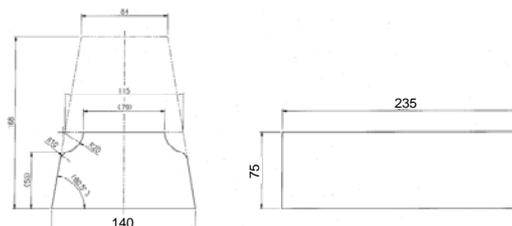
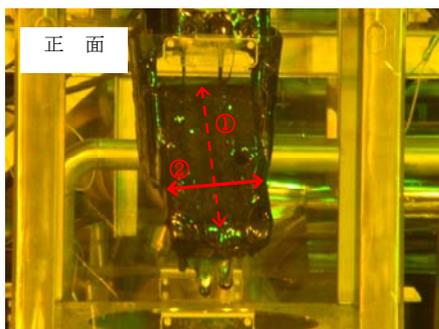
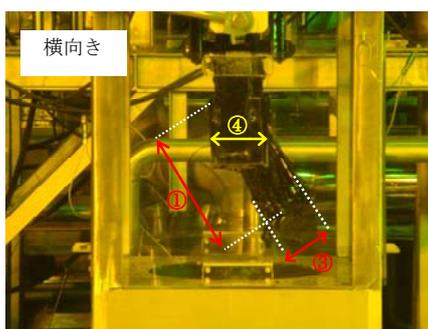
回収したレンガを観察した結果、レンガはガラスに覆われているものの、回収治具の把持板の寸法及びモックアップ試験実績との比較から、損傷部位がほぼそのままの形状で損傷しているとした推定どおりの寸法・形状で天井レンガが損傷していたことを確認した。

- 【寸法測定結果】
- ① 長さ：約 24 cm
 - ② 幅：約 14 cm
 - ③ 高さ：約 8 cm

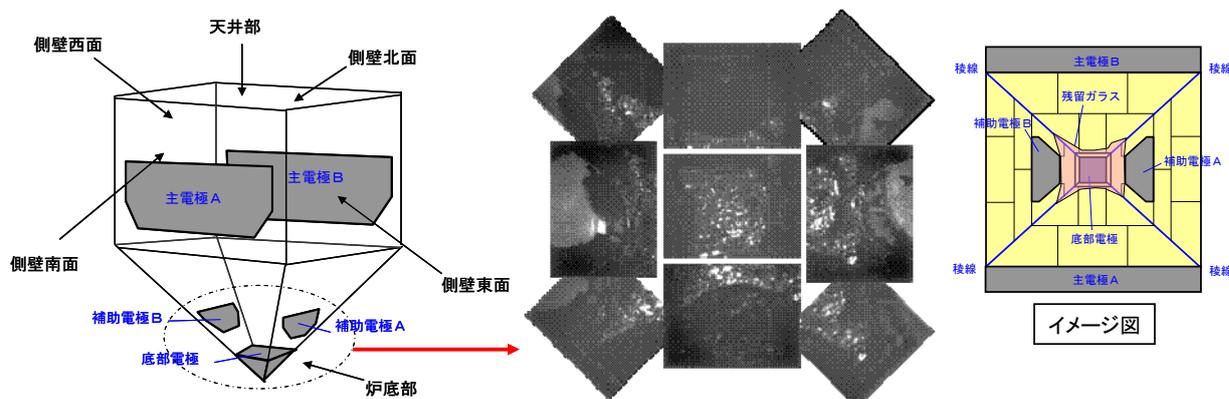
- ・ 底部電極表面及び稜線部にガラスが残留している状態であり、過去のドレンアウト後のガラス残留状況と比較しほぼ同等の状況であることから、ドレンアウトとしては良好な結果であった。

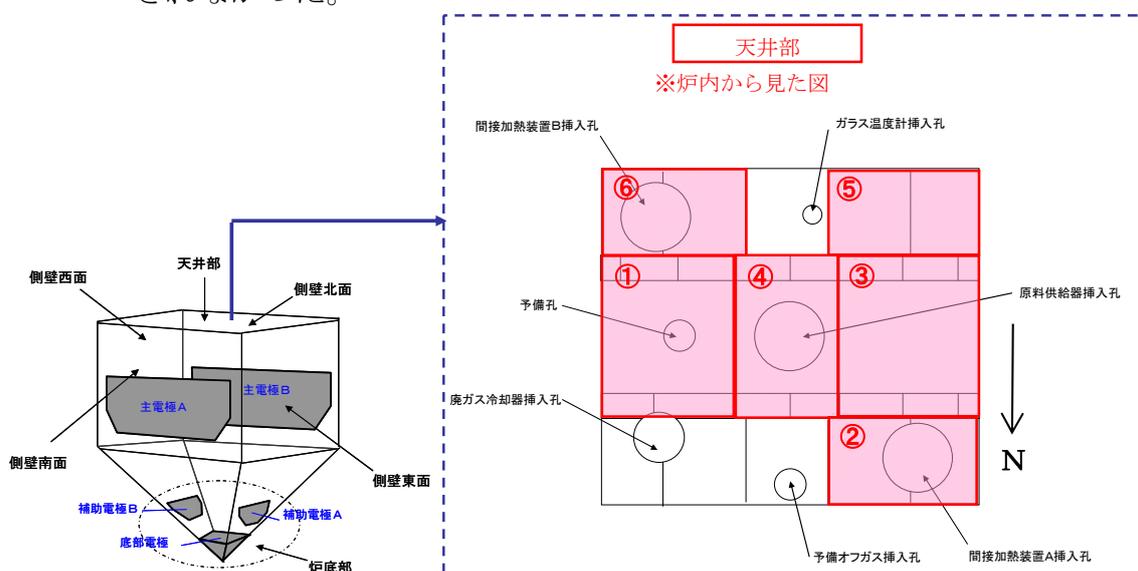
- ・ 天井レンガ、側壁レンガ、炉底部レンガについては、損傷したレンガ以外に損傷は確認されなかった。また、かくはん棒による損傷は確認されなかった。

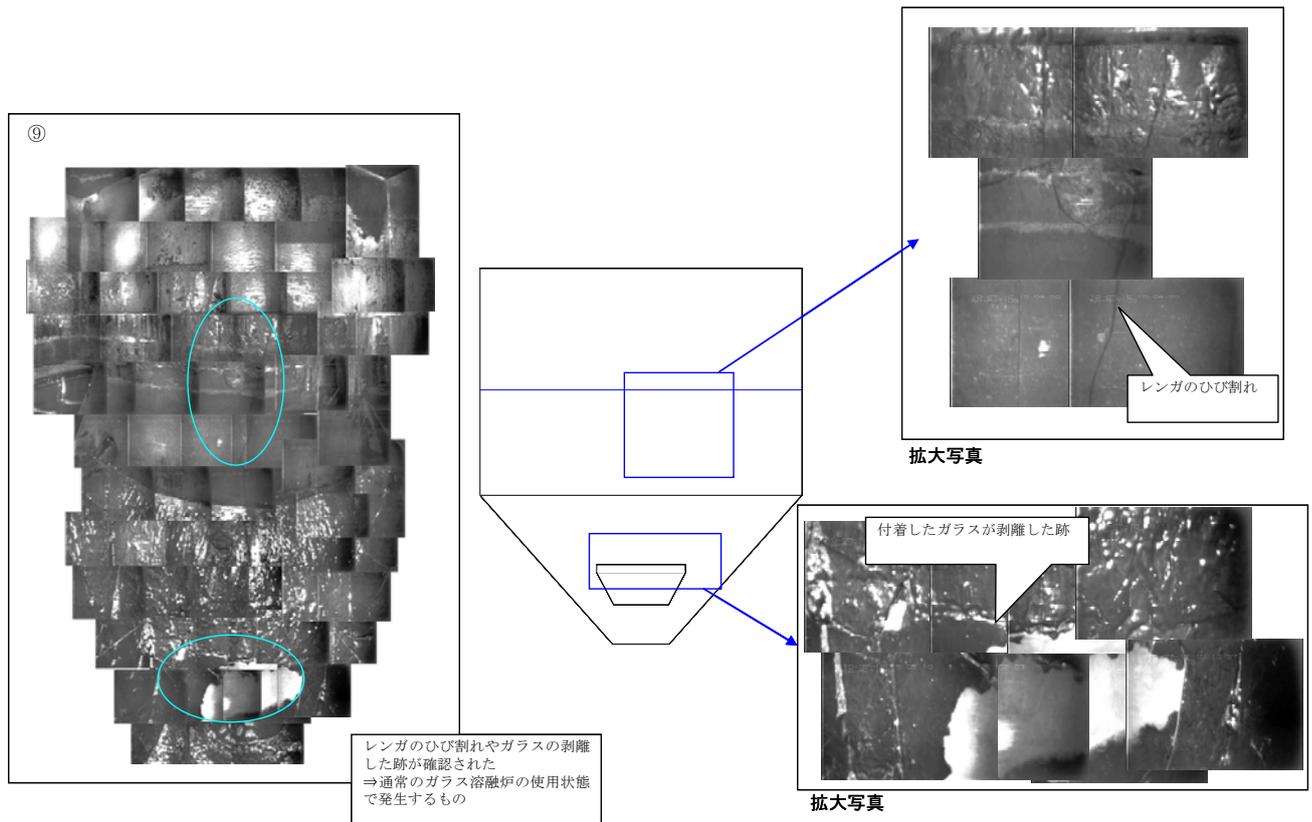
- ・ 炉底部は、ガラスで表面が覆われているものの、レンガ片は確認されなかった。

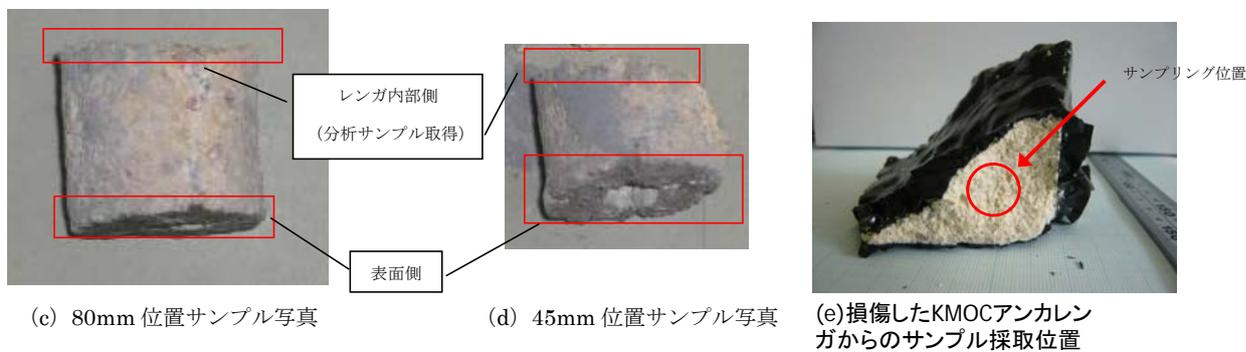
(c) 80mm 位置サンプル写真

(d) 45mm 位置サンプル写真

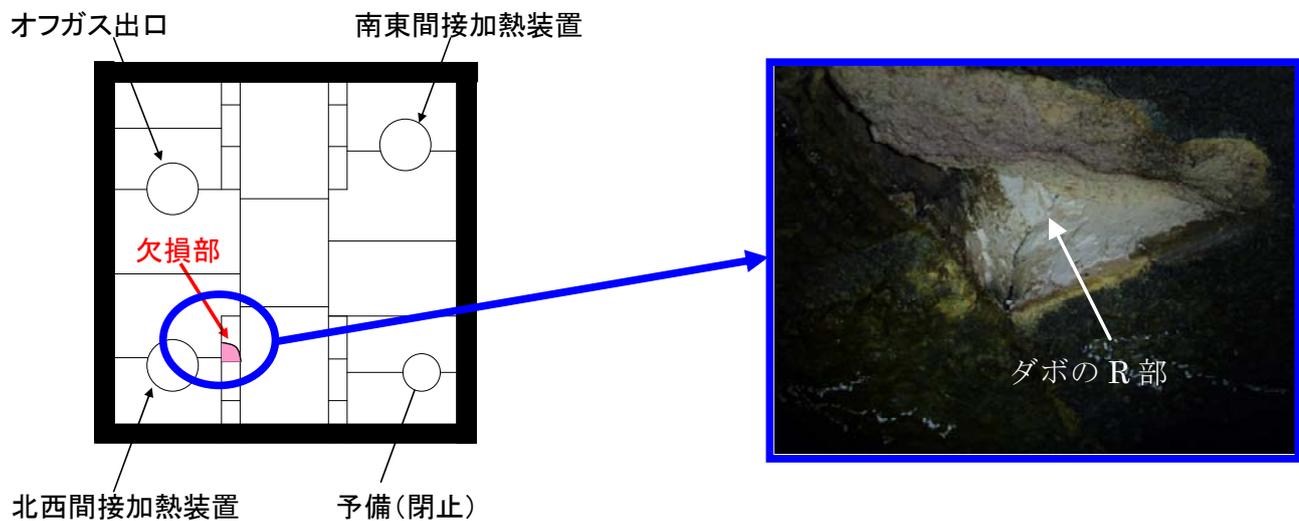
KMOCにおいて、ガラス溶融炉の運転方法の改善に係る運転データ取得等のために、平成21年11月から模擬廃液を用いた試験運転を行った後、ドレンアウト、放冷を行い、炉内の観察を行ったところ、間接加熱装置に近いアンカレンガのひとつの部分的な損傷が確認された（当社ガラス溶融炉との類似事例の発生）。

損傷部位の観察結果から、アンカレンガのダボ部から亀裂が入り、レンガの角部分が欠けている状態であることがわかった。運転データの評価に基づき、レンガの損傷に至った原因は、KMOCの使用を開始した平成12年から行っている運転の間、間接加熱装置の急激な停止による大きな応力の発生に加え、今回のKMOC試験において仮焼層等の試料採取をする際に短時間に間接加熱装置の電源を停止する操作を複数回行っており、その際にヒータ温度降下速度が非常に大きくなったことでレンガに大きな応力が発生したことによるものと考えられ、ガラス溶融炉（A系列）で見られた天井レンガの一部損傷と同様の原因により発生したものである。

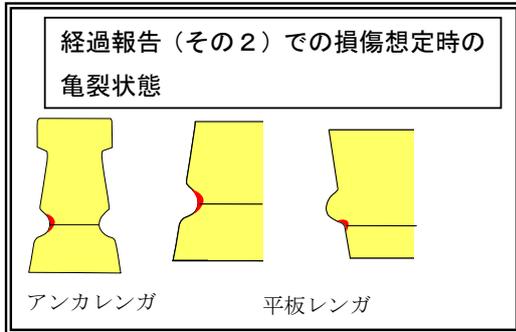
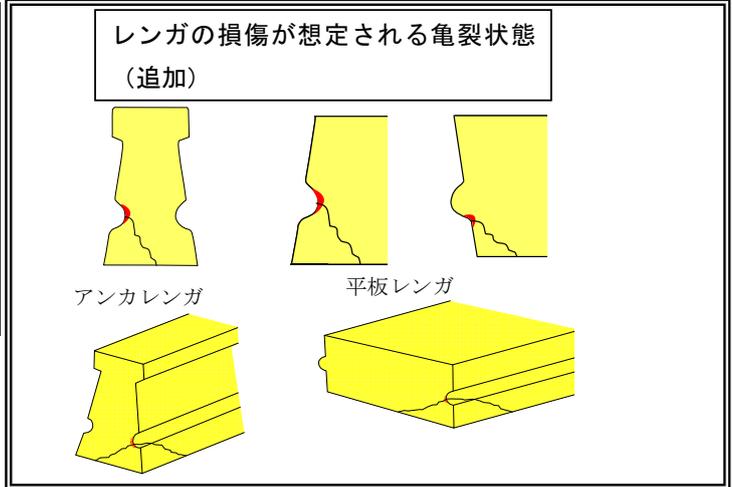
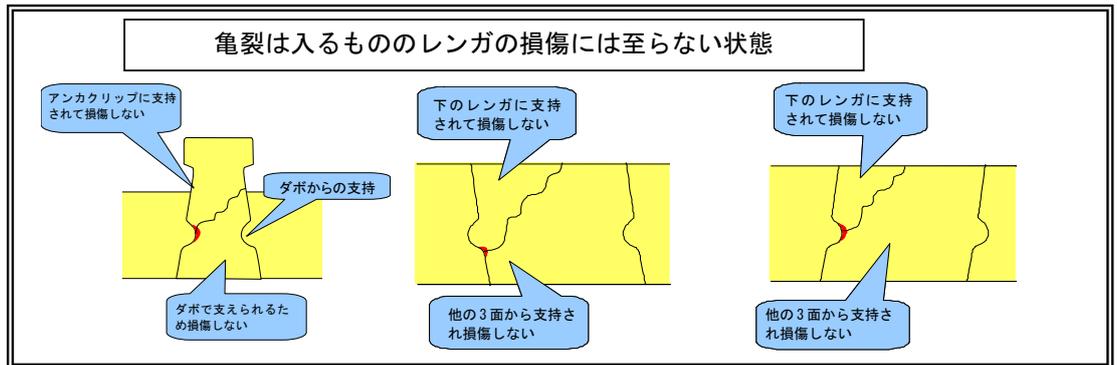
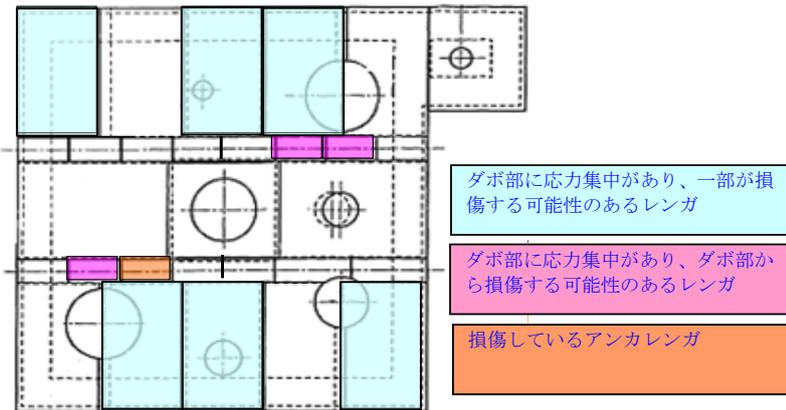
下図に示すとおり間接加熱装置に隣接するアンカレンガ(損傷したアンカ

レンガ以外に3つ)に加え、平板レンガについてもダボ部に応力集中がある部分では、その一部が損傷する可能性がある。

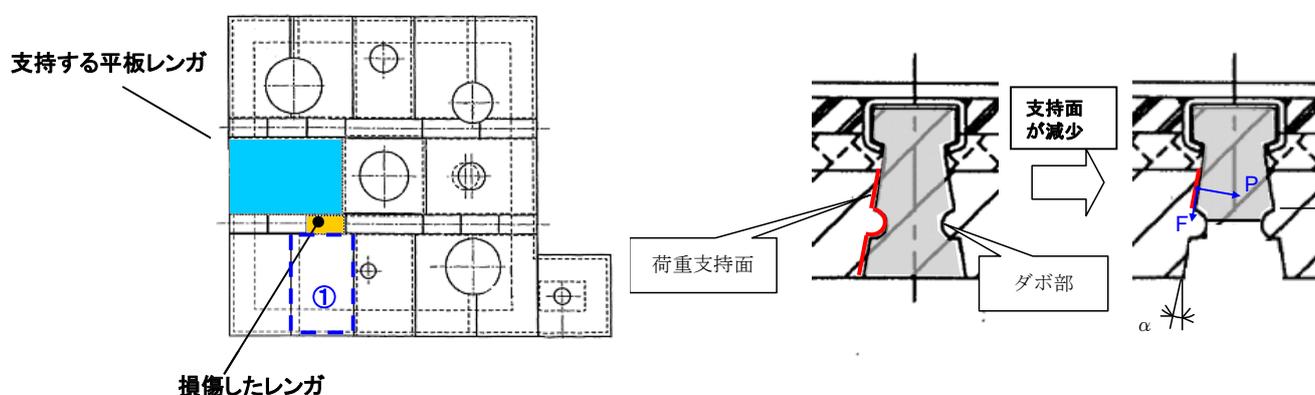
今回損傷したアンカレンガのダボ部から下が損傷した状態で隣接する平板レンガの荷重を支持できることに関し、平板レンガを支えている3つのアンカレンガのうちひとつのアンカレンガのダボ部から下が損傷した状態で平板レンガの3分の1の荷重が支えられることを評価し、荷重支持面に係る荷重が天井レンガの圧縮強度よりも十分に小さいという結果であった。

万一平板レンガを支えている3つのアンカレンガのダボ部から下が全て損傷した場合を想定しても3つのレンガともがダボ部から上の面で平板レンガを支持する状態になるということであり、支持すべき平板レンガを十分に支持できる。

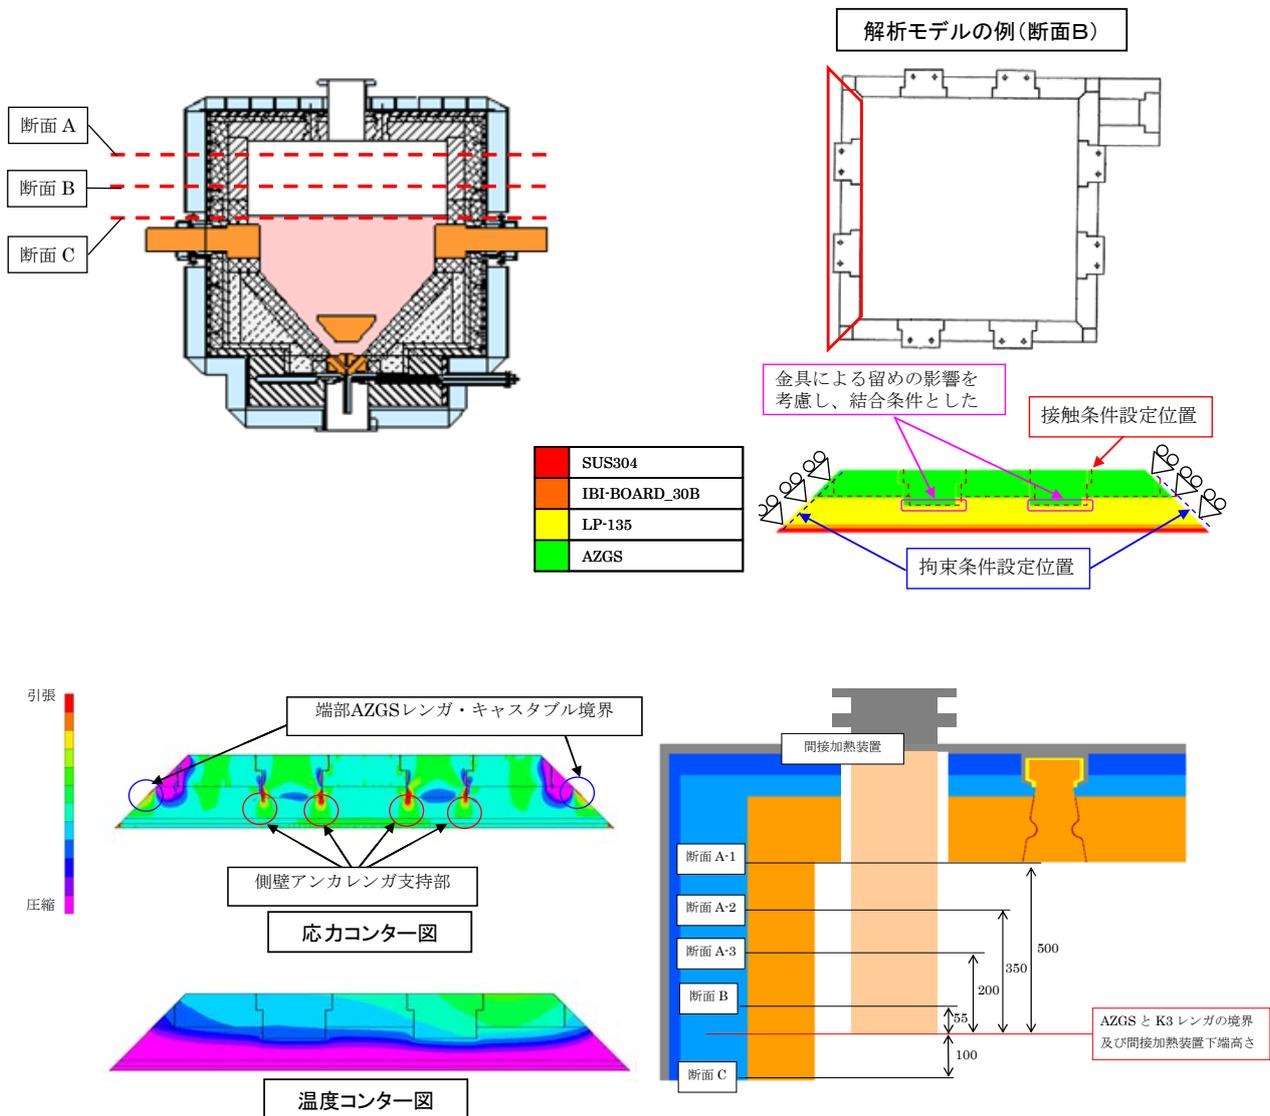
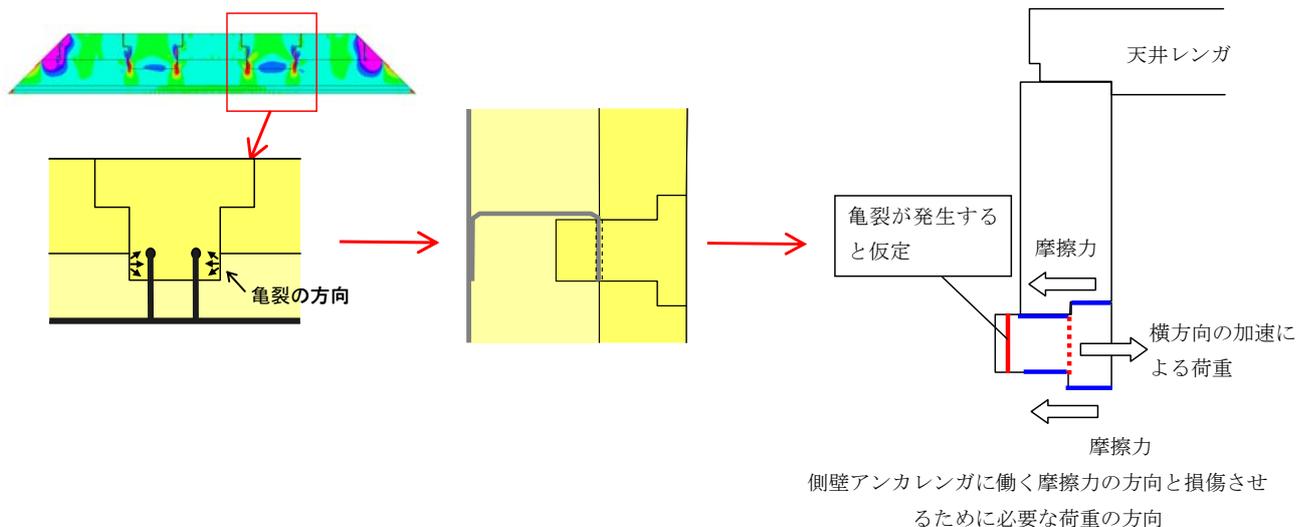
解析により、アンカレンガとキャストブルの境界面に応力集中が確認され、当該部位でレンガの損傷が発生する可能性があるものの、当該部位で

損傷が発生したとしてもレンガは摩擦抵抗により滑り落ちることはない。

また、側壁レンガのアンカレンガの無い断面の一部において、高い応力が発生することが確認されたが、この応力に起因して仮にレンガに亀裂が入ったとしても、レンガ同士のせり持ち構造により、損傷に至ることはない。

炉底部レンガについては、レンガ組積構造及びせりもち構造により損傷に至ることはないことを確認した。
