再処理事業所内（非管理区域）における重油の漏えいについて
（原因と対策）

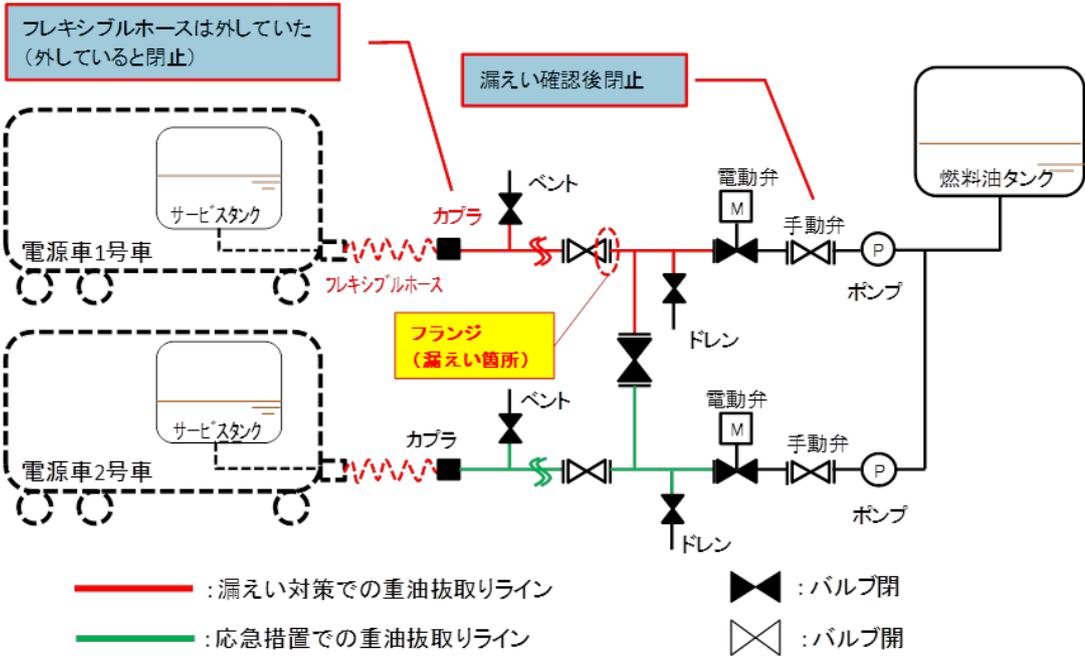
図-1 漏えい発見時の概略系統図

2014年7月25日10時55分、当社社員（当直員）が再処理事業所内（非管理区域）の安全冷却水系冷却塔A付近の電源車への重油供給ラインのフランジ部（配管の接続部）から重油が漏えいしていることを巡視点検中に発見した。漏えい発見時の概略系統図を図-1に示す。

図-1 に示すとおり、事象発生時、当該配管系統は、電源車のサービスタンクにつながるフレキシブルホースを接続していなかったため、弁およびカプラにより閉じられた配管系統が構成された状態であった。

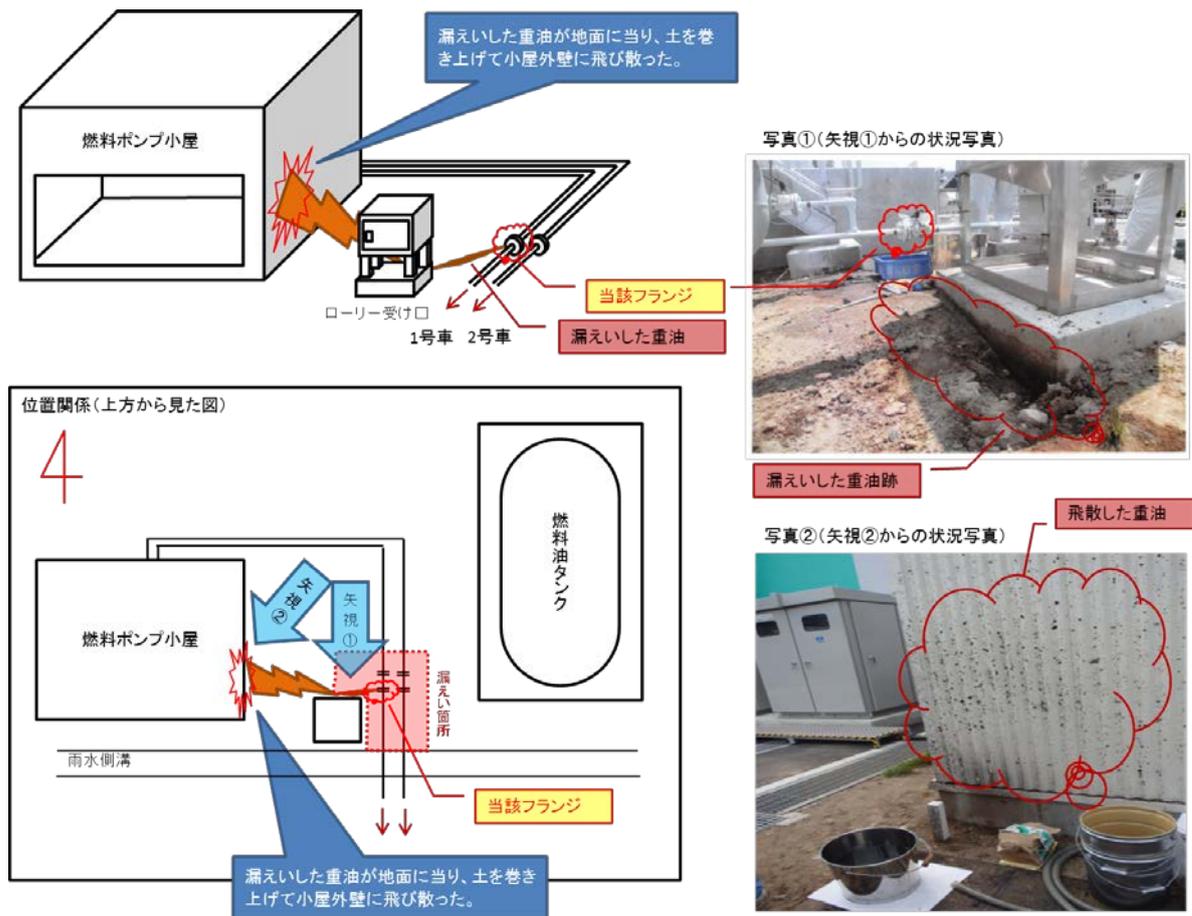
図-2 重油の漏えい状況

重油の漏えいの状況は図-2に示すとおりである。

図-2の写真①および②から、燃料ポンプ小屋の東側の外壁に付着している黒い痕跡は、フランジ部から斜め下方向に噴出した重油がローリー受け口北側の基礎近傍の土を巻き込みながら小屋外壁に飛び散ったものと推定する。

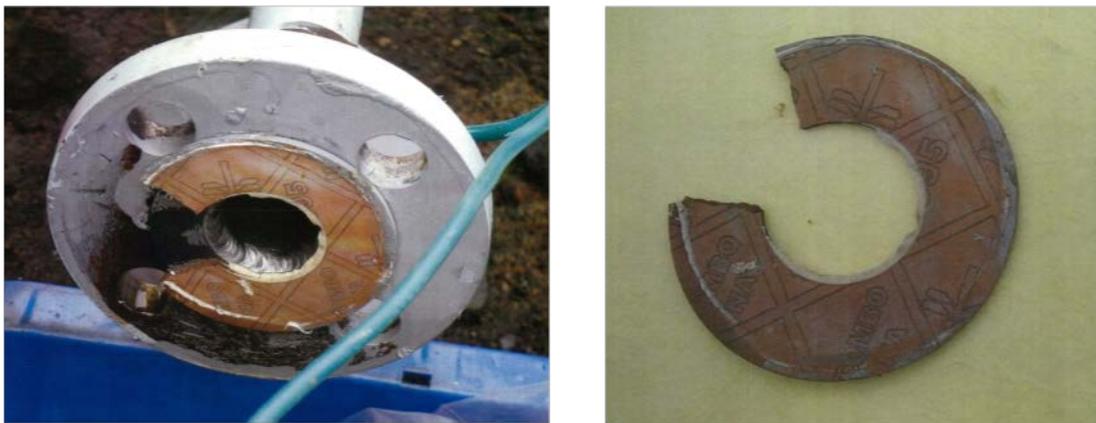
図-3 破損したガスケット写真

漏えいしていたフランジ部を分解した結果、ガスケットが図-3のとおり一部破損していることを確認した。

また、事象発生当時に破損したガスケットの破損状態（図ー 3）と検証試験における試験ガスケットの破損状態（図ー 8）が類似していることから、重油漏えいに至った直接の原因は、閉じられた配管系統内で配管内圧力が上昇したことにより、ガスケットの一部が破損したためと推定した。

重油が漏えいした直接原因は、配管内圧力上昇に伴うガスケットの破損である。そのため、当初の設計のとおり、配管内に重油が充填されている時には常時フレキシブルホースを電源車に接続し、配管内の圧力上昇時に圧力をサービスタンク側に逃がす運用とするため、マニュアルを改正した。（2014年12月16日実施済み）

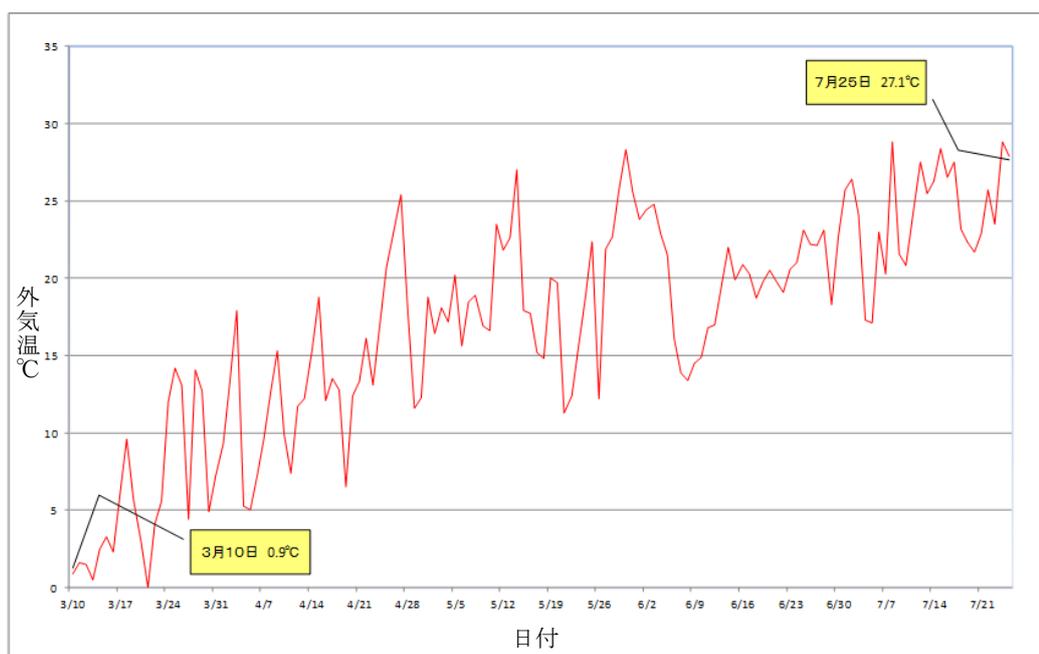
図－4 3月から7月にかけての外気温の推移（六ヶ所村）

燃料油ポンプの試運転をした3月10日の外気温は約1℃、漏えいが発生した7月25日の外気温は約27℃と、その温度差は約26℃あり、重油が配管内に充填されていた期間において大きな温度変化があったことを確認した。

重油が配管内に充填されていた期間の外気温の推移を図-4に示す。

約26℃の上昇：3月10日 約1℃^{※4} ⇒ 7月25日 約27℃^{※4}

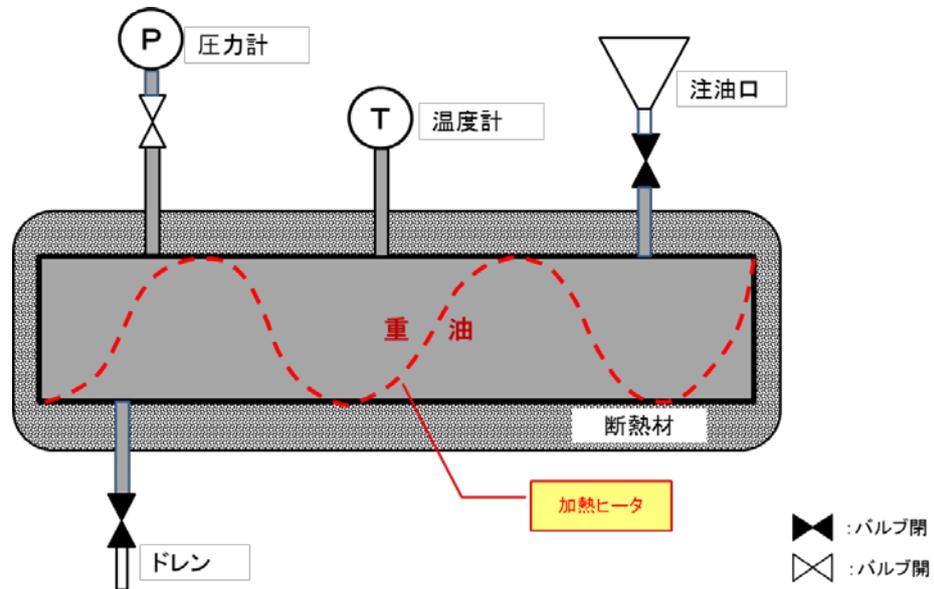
図-5 重油温度上昇による温度影響試験装置概要

閉じられた配管系統内に重油を充填し、重油温度を上昇させることにより、配管内圧力がどのような圧力上昇傾向を示すかを検証するために温度影響試験を実施した。試験装置概要を図-5に示す。

配管に加熱ヒータを巻き、その上から断熱材で覆うことにより、外気との熱の出入りを極力遮断した試験装置を製作した。この配管内に重油を充填し、圧力の上昇傾向を確認するため、20℃から35℃まで10分間に1℃のペースで温度を上昇させ、圧力の変化を確認した。

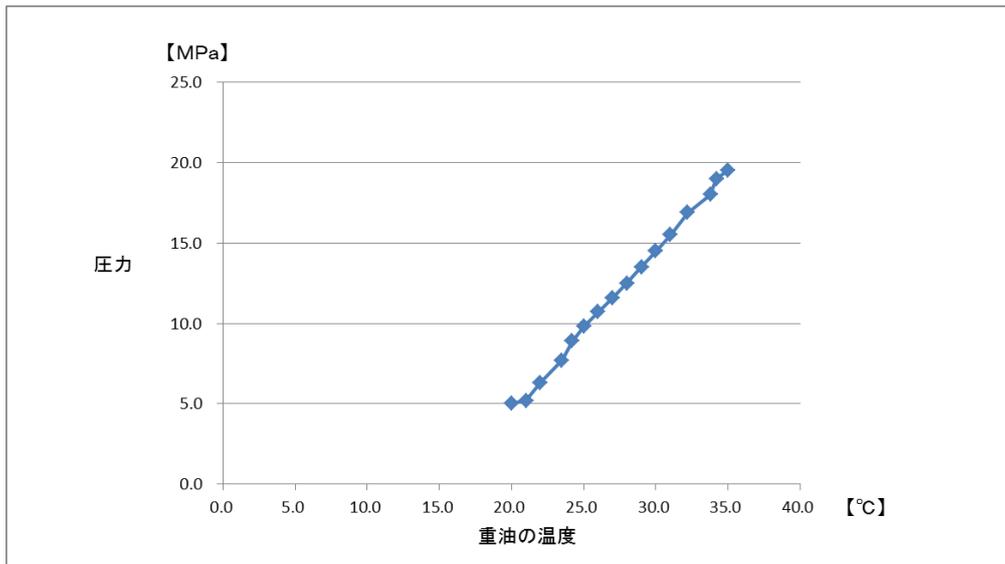
図－6 重油温度上昇に伴う圧力変化のグラフ

試験結果を図-6に示す。

この試験結果から配管内圧力は、温度上昇に伴い直線的に上昇し、20℃から35℃間の圧力上昇率は0.967MPa/℃となった。

安全上これ以上重油温度を上昇させなかったが、圧力上昇は直線的であることから、3月10日に重油充填した際の重油温度（1.0℃）から7月25日に漏えいが発生した際の重油温度（38.8℃）の温度差（37.8℃）においては、配管内圧力が36.5MPa程度上昇したものと考えられる。

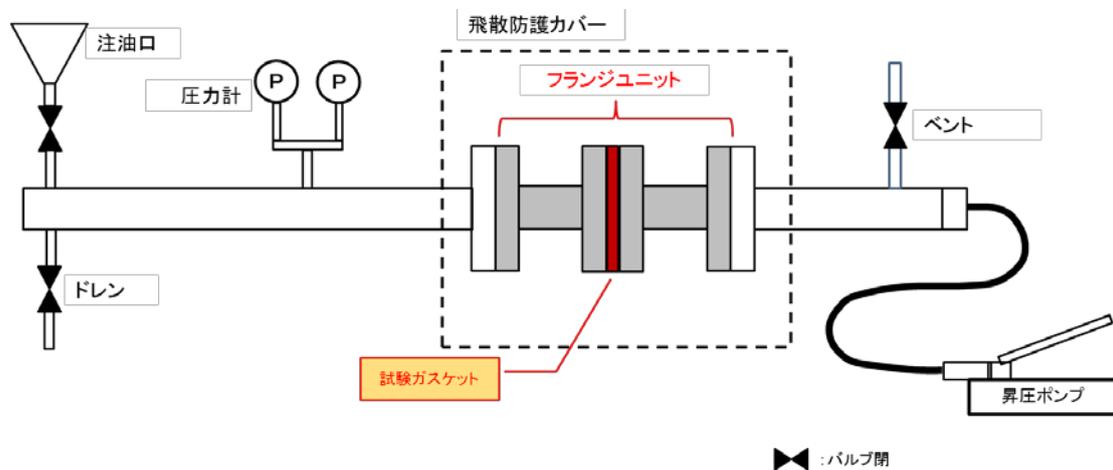
図－7 配管内圧力上昇に伴う圧力上昇試験装置概要

閉じられた配管系統内に重油を充填し配管内圧力を上昇させることにより、フランジ間のガスケットにどのような影響が生じるのかを検証するための試験を実施した。試験装置概要を図－7に示す。

漏えいした重油供給ラインを模擬した長さ 40m の配管に昇圧ポンプを接続し、配管内圧力を上昇させガスケットへの影響を確認する試験装置を製作した。

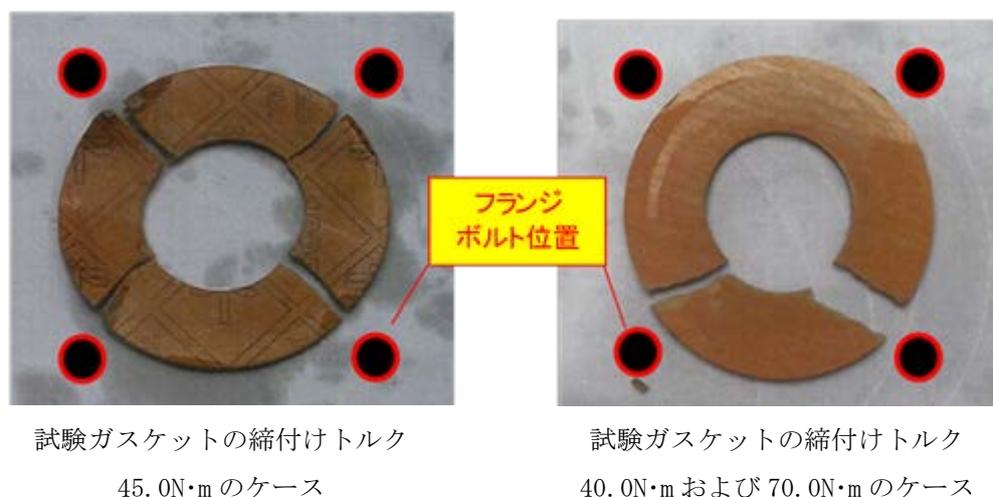
図ー 8 配管内圧力上昇に伴う圧力上昇試験結果

②45.0N・mの締付けトルクで取付けたケースでは、配管内圧力が35.0MPaになった時に、フランジ部からの破裂音とともに重油の漏えいが発生した。

漏えい状況は、重油が勢いよく噴出する状態であった。

フランジユニットを開放したところ、試験ガスケットが破損していることを確認した。（図－8 左側の写真参照）

③4本ある取付けボルトのうち、上部2本を70.0N・m、下部2本を40.0N・mの締付けトルクで取付けたケースでは、配管内圧力が32.5MPaになった時にフランジ部からの破裂音とともに重油の漏えいが発生した。

フランジユニットを開放したところ、試験ガスケットが破損していることを確認した。（図－8 右側の写真参照）

このことから、配管内圧力が上昇することにより、ガスケットの仕様圧力である 3.0MPa を大きく上回る圧力条件で、フランジ部からの重油漏えいおよびガスケットの破損を確認した。

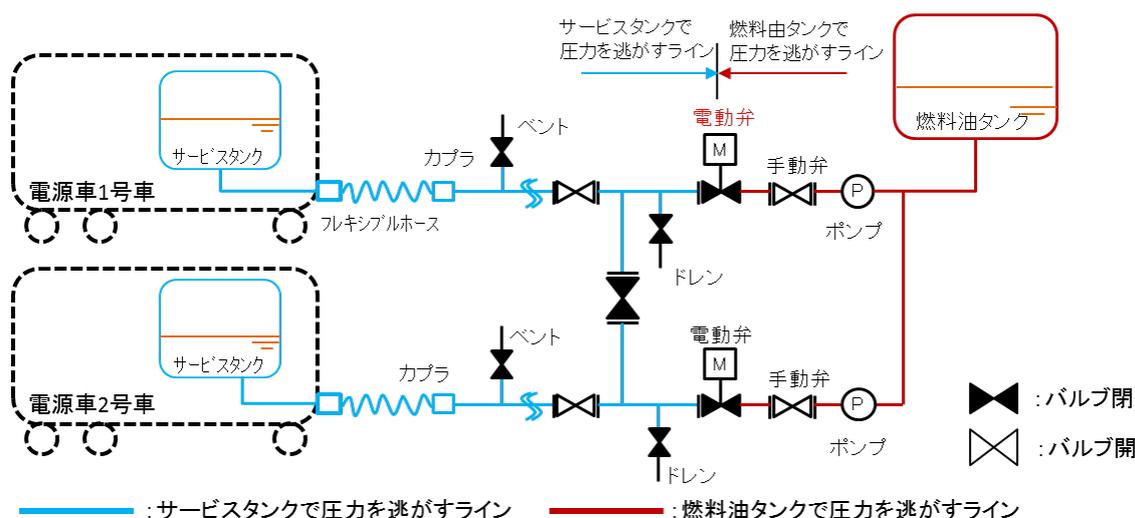
図－9 重油供給ラインにおける圧力を逃がす設計の概要図

2012年8月に発生した重油漏えいの水平展開については、配管内圧力を逃がす対策を講じることとしたことから、今回の設備は、温度変化による圧力上昇を防止するために、電動弁より上流は燃料油タンクで、下流はサービスタンクでそれぞれ圧力を逃がす設計となっていた。（図－9参照）

設計図書「燃料供給設備の取合方針書」において、「温度変化による圧力上昇を防止するために、配管部に油が満たされた閉塞区間を作らない」と明記しており、当該設備は、重油が充填された状態で閉じられた配管系統を作らないよう、電動弁より上流は燃料油タンクで、下流はサービスタンクでそれぞれ圧力を逃がす設計となっていることを確認した。
