< 別 添 >

2014年11月15日に発生した再処理工場 使用済燃料受入れ・
貯蔵管理建屋内（管理区域外）における火災について

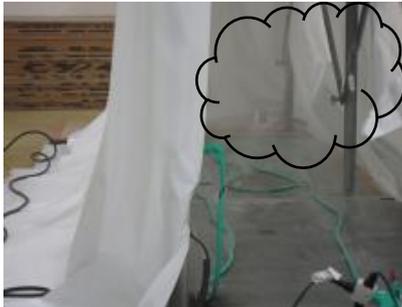
写真1 発煙の状況

発煙・発火までの時間は下表のとおりである。全体的に発煙が広がり、延長コードのプラグ部近傍から火花が飛んだ後、発火した。延長コード B、過電流遮断器、ポリッシャー本体コードの外観に変化はなかった。

試験ハウス
全体に煙が
充滿(奥の支
柱が曇って
見えている)

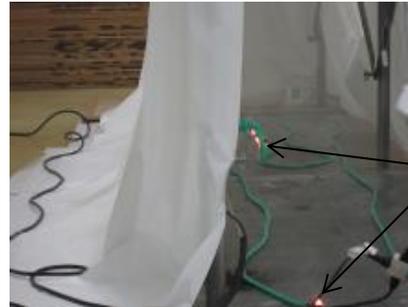
写真2 発火の状況

発火した部分が溶
断し、2つに切れ
た状態

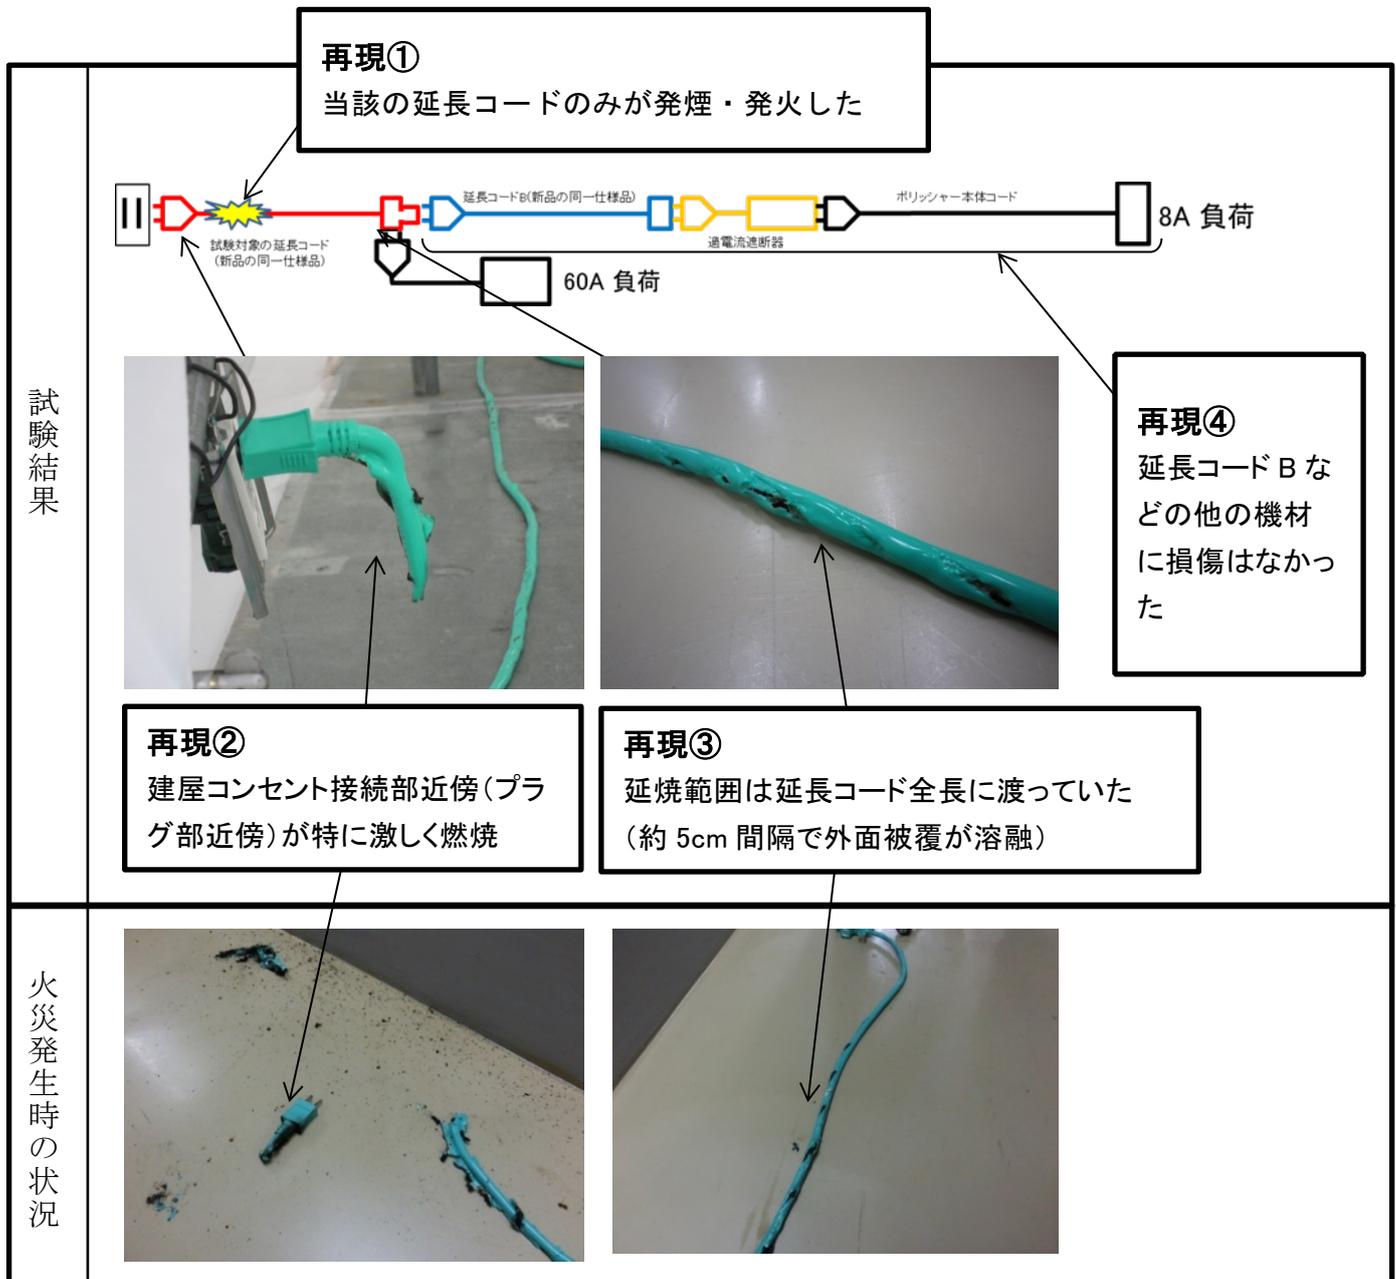
延焼状況の再現結果は以下のとおりであり、今回の事象の延焼状況と同様の状況を再現できた。

この試験の結果、延焼の状況を再現できたことから、今回の火災は延長コードの三叉コンセント内部で短絡（完全短絡未満の導通）が生じたと推定され、これによる過電流の発生が起因となったと推定する。

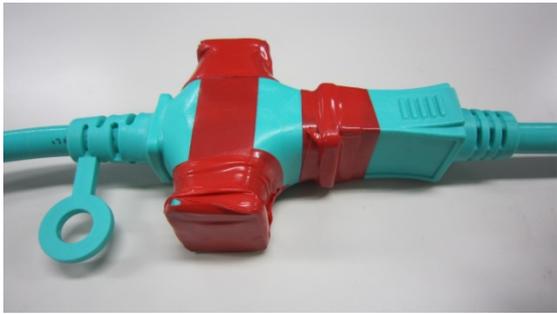
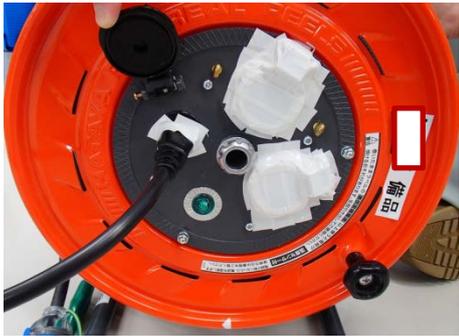
浸入防止措置の例

<p>(延長コードの例) コンセントの差込口をテープで養生する</p>	<p>(電工ドラムの例) コンセントの差込口をテープで養生する</p>

当該の清掃作業においては、延長コードを使用する場合は、延長コードのコンセント部の口に異物浸入防止措置(防滴仕様のもの、テープ養生等)を施すこととし、作業時に異物浸入防止措置が行われていることを委託員が確認することとした作業手順(2014年度 再処理設備本体建物清掃委託 業務要領書)を改正した(1月23日実施済)。

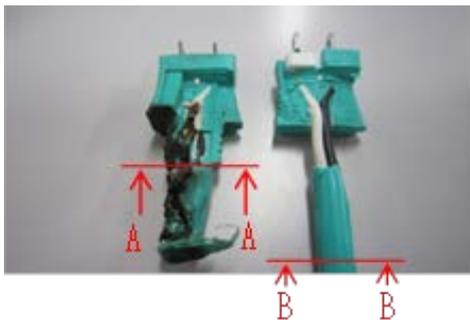
写真1

- ・プラグが取れていた。協力会社から聞き取った結果、火災発生箇所を踏むことによる初期消火活動の際にプラグが取れたことを確認した。
- ・コード側表面の一部に黒色の変色が見られたが電極に変色は見られなかった。熱影響はなかったものと考えられる。（写真1）
- ・プラグ付近の電線が約5cmに渡って焦げており、電線の表面が炭化していた。（写真1）
- ・プラグ付近の電線の内部を確認したところ、絶縁体（白）がなく炭化していた。絶縁体（黒）は残っていたものの、その断面形状は円状ではなく変形していた。また、絶縁体（黒）の中に芯線は見られなかった。（写真2）新品について確認したところ、絶縁体（黒）の中に芯線が確認された。（写真3）

左：当該の延長コード
右：新品の延長コード

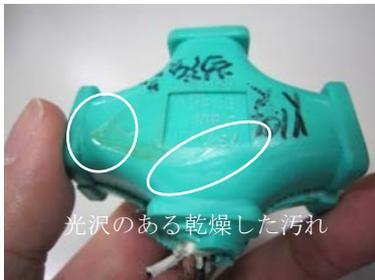
写真4
当該の延長コード表面

- ・三叉コンセントの外観には有意な変形や破損は確認されなかった。また変色は見られなかったことから熱影響はなかったものと考えられる。表面に光沢のある乾燥した汚れが確認された。（写真4）

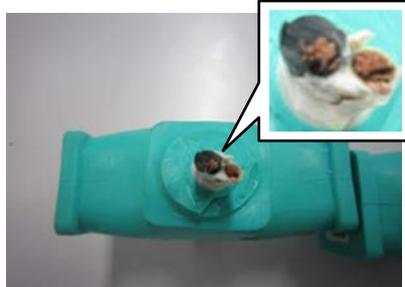
写真5
当該の延長コード

- ・絶縁体（黒）および絶縁体（白）の中には芯線があった。
- ・絶縁体（黒）について、芯線が中心を通過していないことを確認した。（写真5）
- ・絶縁体（白）について、新品（写真6）と比べて絶縁体の厚みがないことを確認した。絶縁体（白）はもろくなっていたことから、熱影響により溶けたあるいは崩壊した可能性がある。（写真5）

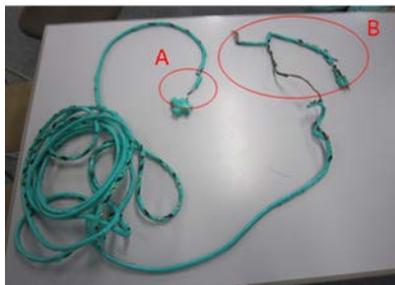
写真7 全景

- ・電線の全長にわたり表面が溶けたように変形しており、また、床面に接していたと思われる部分が約5cm間隔で焦げて炭化していた。（写真7）
- ・三叉コンセント付近の電線の断面を確認したところ、絶縁体が焦げて炭化していた。また芯線が一つの絶縁体の中に2本入っているように見えた。（写真8）
- ・プラグ側の電線については、約30cmに渡り芯線が露出しており、溶けた被覆や炭化物が付着していた。また、露出した芯線を覆っていた被覆もあり、溶けたように変形しているとともに、所々焦げて炭化していた。（写真9）
- ・プラグ側の芯線の切れた端部が球状になっていた。（写真10）

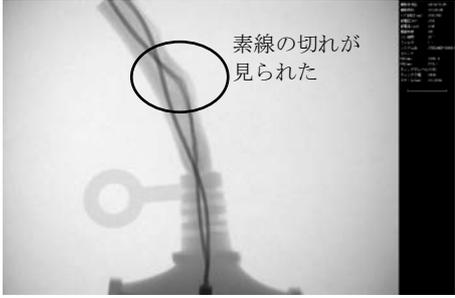
根元部

- ・芯線同士の接触はなく短絡している箇所は見られなかった。また新品と比較して内部の芯線の接続状態に違いは見られなかった。
- ・当該の延長コードの芯線は全体的に損傷を受けている。特に根元部は素線の切れが見られた。これらの損傷が電氣的影響(短絡等)によるものか、熱影響によるものかまでは判別できなかった。

<p>素線の切れが見られた</p>

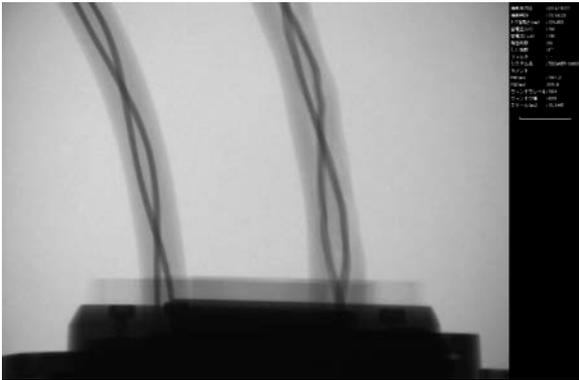
芯線の状態

- ・電線内部に芯線の短絡は見られなかった。
- ・当該の延長コードの芯線は、新品に比べて素線に損傷を受けている。特に焼損部は顕著であるが、これらの損傷が電氣的影響(短絡等)によるものか、熱影響によるものかまでは判別できなかった。

<p>左：新品 右：当該のコード</p>
-------	---

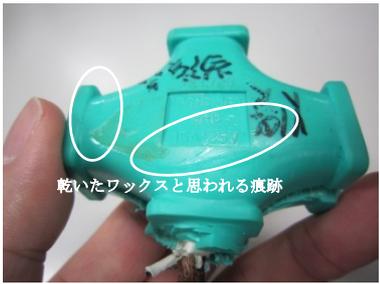
<p>乾いたワックスと思われる痕跡</p>

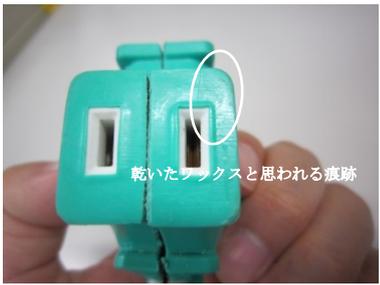
<p>乾いたワックスと思われる痕跡</p>

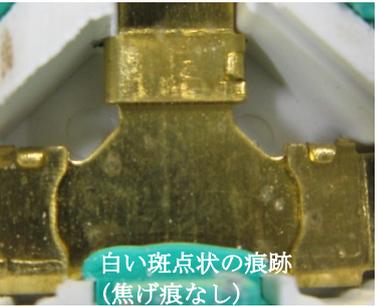
- ・当該の延長コードのプラグの外観観察では、プラグのコード側表面の一部に黒色の変色が見られたが、電極には変色は見られなかった。（添付資料－４）
- ・当該の延長コードの三叉コンセントの外観観察では、有意な変形や破損は確認されなかった。なお、表面に変色は確認されなかったが、光沢のある乾燥した汚れが確認された。（添付資料－４）
- ・当該の延長コードのプラグ・三叉コンセントのX線透視画像の観察では、どちらも芯線同士の接触はなく、新品と比較して内部の芯線の接続状態に違いはないことを確認した。（添付資料－５）
- ・当該の延長コードの三叉コンセント部の断面を観察したところ焦げ痕は確認されなかったが、端子台に白い痕跡を確認した。（添付資料－８）

調査の結果、当該の延長コードのプラグについては異常に繋がる痕跡は確認されなかった。一方、当該の延長コードの三叉コンセントについては、断面に焦げ痕がなく、内部での発火がなかったことを確認したが、当該の延長コードの三叉コンセント内部の端子台に白い痕跡を確認しており、その白い痕跡が原因で当該の延長コードの三叉コンセント内において短絡した可能性は否定できない。

<p>白い斑点状の痕跡 (焦げ痕なし)</p>

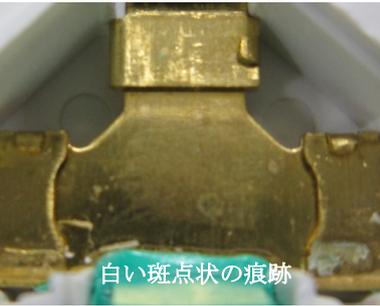
ったとは考え難いが、清掃作業において洗剤やワックスを扱うことから、端子台の白い痕跡はそれらであると推定し、新品の延長コードの三叉コンセント部のコンセント差込み口から洗剤とワックスを入れ乾燥後にコンセント部表面状況等を確認した。その結果、当該の延長コードの三叉コンセントで確認された状況とほぼ同様な状況（外観の汚れと端子台に白い痕跡）を確認した（添付資料－８）。よって、これら洗剤やワックスが白い痕跡の発生源である可能性が高い。

<p>白い斑点状の痕跡</p>
