再処理施設 分離建屋における安全上重要な機器の故障について

(経過報告)

平成27年8月11日

日本原燃株式会社

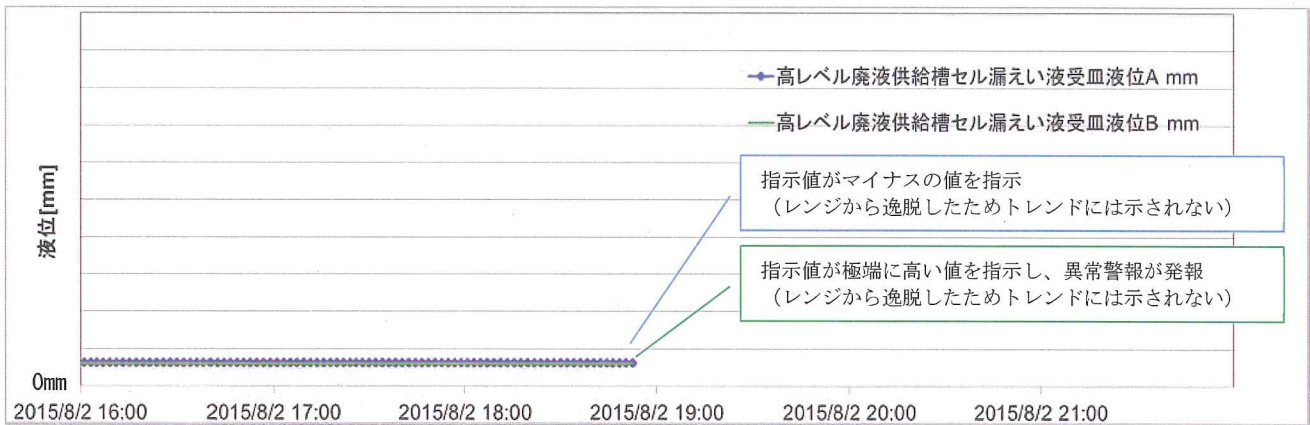
①高レベル廃液供給槽セル漏えい液受血液位

平成27年8月2日 18時52分頃 分離建屋 高レベル廃液供給槽及び高レベル廃液濃縮缶からセル内の受皿への漏えいを検知する「高レベル廃液供給槽セル漏えい液受皿の漏えい液受血液位計」(安全上重要な機器)のB系の異常を示す警報が発報するとともに、同A系の指示値が表示されない状態となった。なお、当該漏えい液受血液位計の検知対象である高レベル廃液供給槽及び高レベル廃液濃縮缶の機器において液位の変動がないこと及び液の移送を行っていないことを確認したことから、漏えいは発生していないと判断した。

事象発生当時の当該機器に係る指示値のトレンドは以下のとおり。いずれも、2015年8月2日18時53分頃に指示値に変動または異常が確認された。

8月3日22時50分頃、高レベル廃液供給槽セル漏えい液受皿の漏えい液受皿液位計のA系について、故障が確認されたディストリビュータを交換し、指示値が正常であること、ループ試験（現場計器の指示が正しく伝送され、監視制御盤等で正しく表示されるかの構成される一連の設備を統合し

8月4日19時30分頃、高レベル廃液供給槽セル漏えい液受皿の漏えい液受血液位計のB系について、同様の作業を行い、設備が健全な状態にあることにより復旧を確認した。

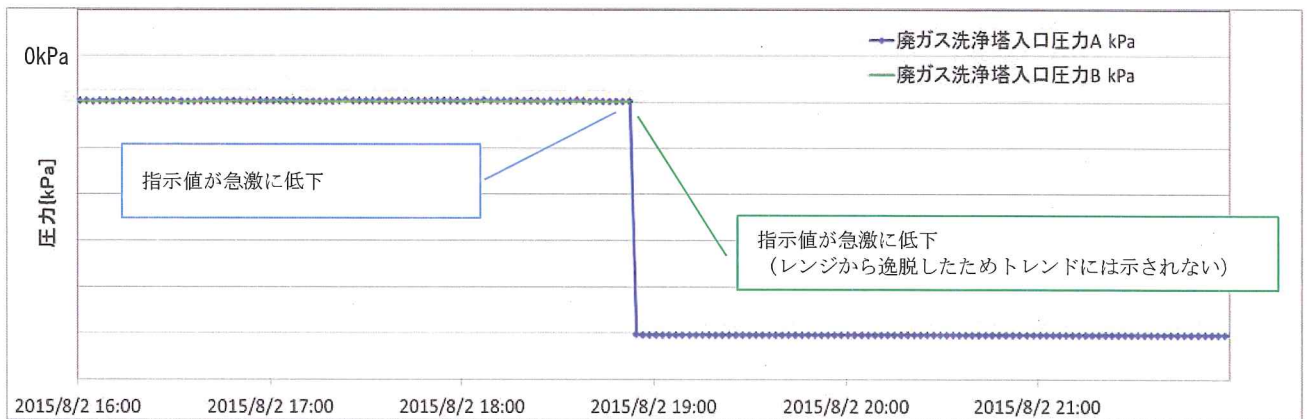
②廃ガス洗浄塔入口圧力

また、同日20時30分頃 「塔槽類廃ガス処理設備 廃ガス洗浄塔入口圧力計」(安全上重要な機器)のA系・B系において、表示が正しくないことを確認した(警報の発報なし)。上記圧力計の故障により廃ガス洗浄塔の入口圧力が測定できない状態であるものの、同系統の他の計器により分離建屋の負圧が維持されていることを確認した。トレンドデータの確認により、18時53分頃から指示値が変動していることを確認した。(故障の確認された上記2機器を以下「当該設備」という。)

8月3日23時頃、漏えい液受血液位計と同様に、塔槽類廃ガス処理設備 廃ガス洗浄塔入口圧力計のA系について、ディストリビュータを交換し、指示値が正常であること、ループ試験により設備が健全な状態にあることにより復旧を確認した。

8月4日21時頃、塔槽類廃ガス処理設備 廃ガス洗浄塔入口圧力計のB系について、同様の作業を行い、設備が健全な状態にあることにより復旧を確認した。

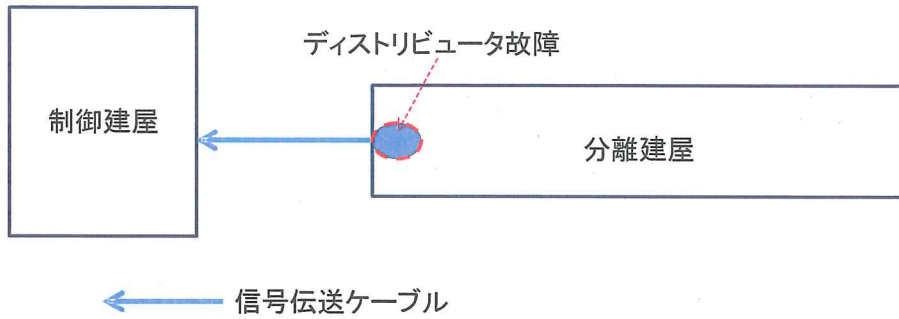
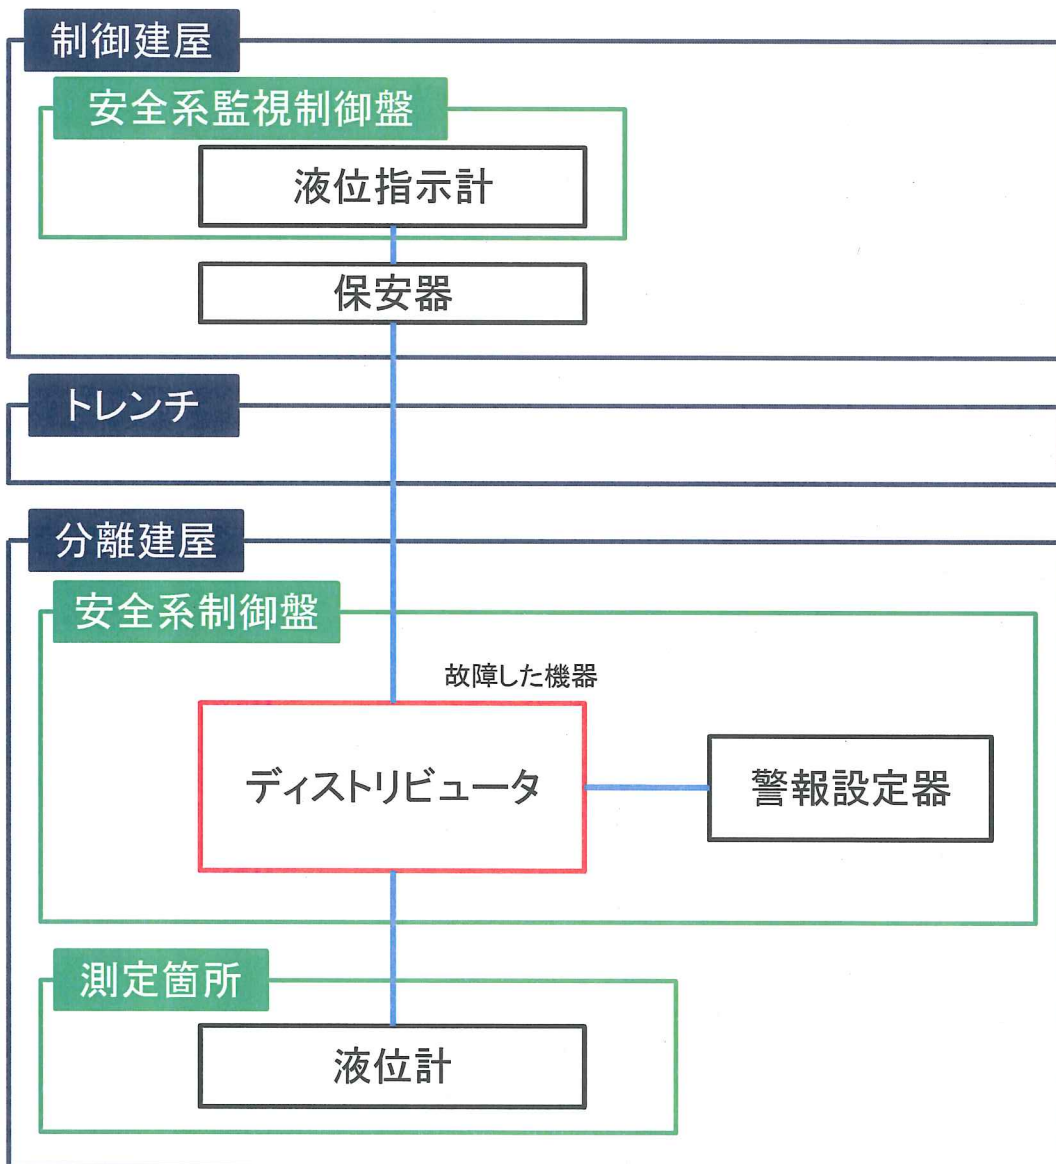
当該伝送系統の設備構成等

事象発生後、当該設備に係る現場調査を行った。事象の発生状況から、以下の可能性が高いと考え、分離建屋に設置されているディストリビュータ(伝送器電源機能付信号変換器)を取り外し、単体試験を実施した結果、所定の出力がなされず故障であることを確認した。

- ・伝送系の不具合である
- ・制御建屋と分離建屋とを接続している信号伝送ケーブルの接続先のひとつである制御建屋側には、保安器が設置されていることから、不具合を発生させている箇所は、分離建屋側の信号伝送ケーブルを受けるディストリビュータから測定器までの部品である
- ・分離建屋側で信号伝送ケーブルを最初に受ける機器(ディストリビュータ)が故障している

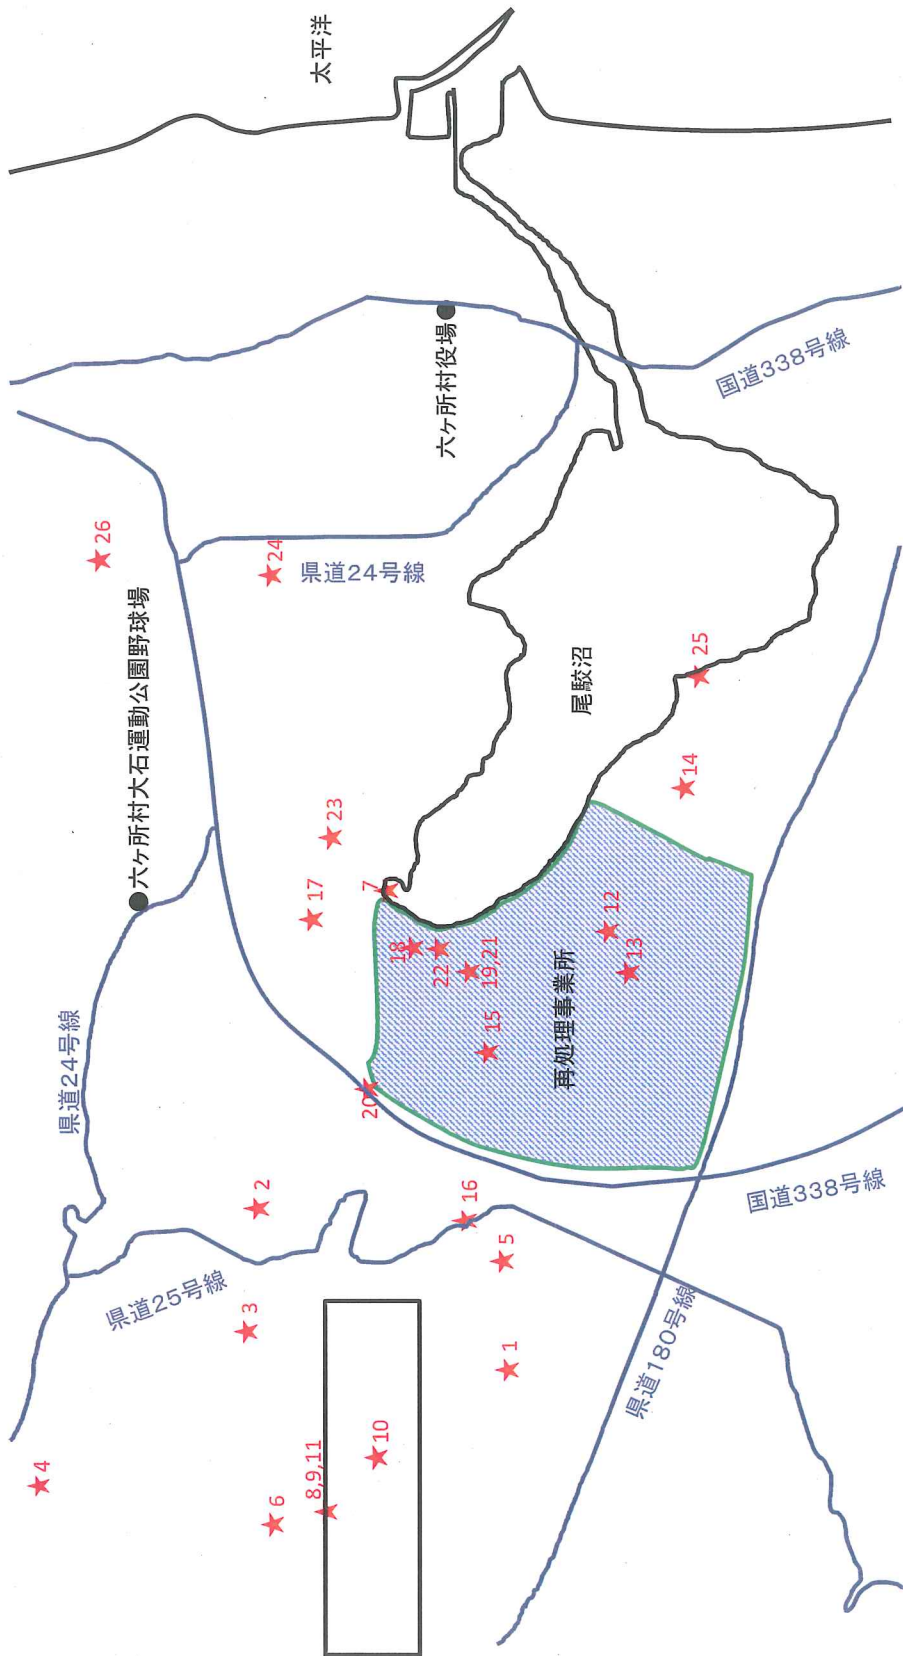
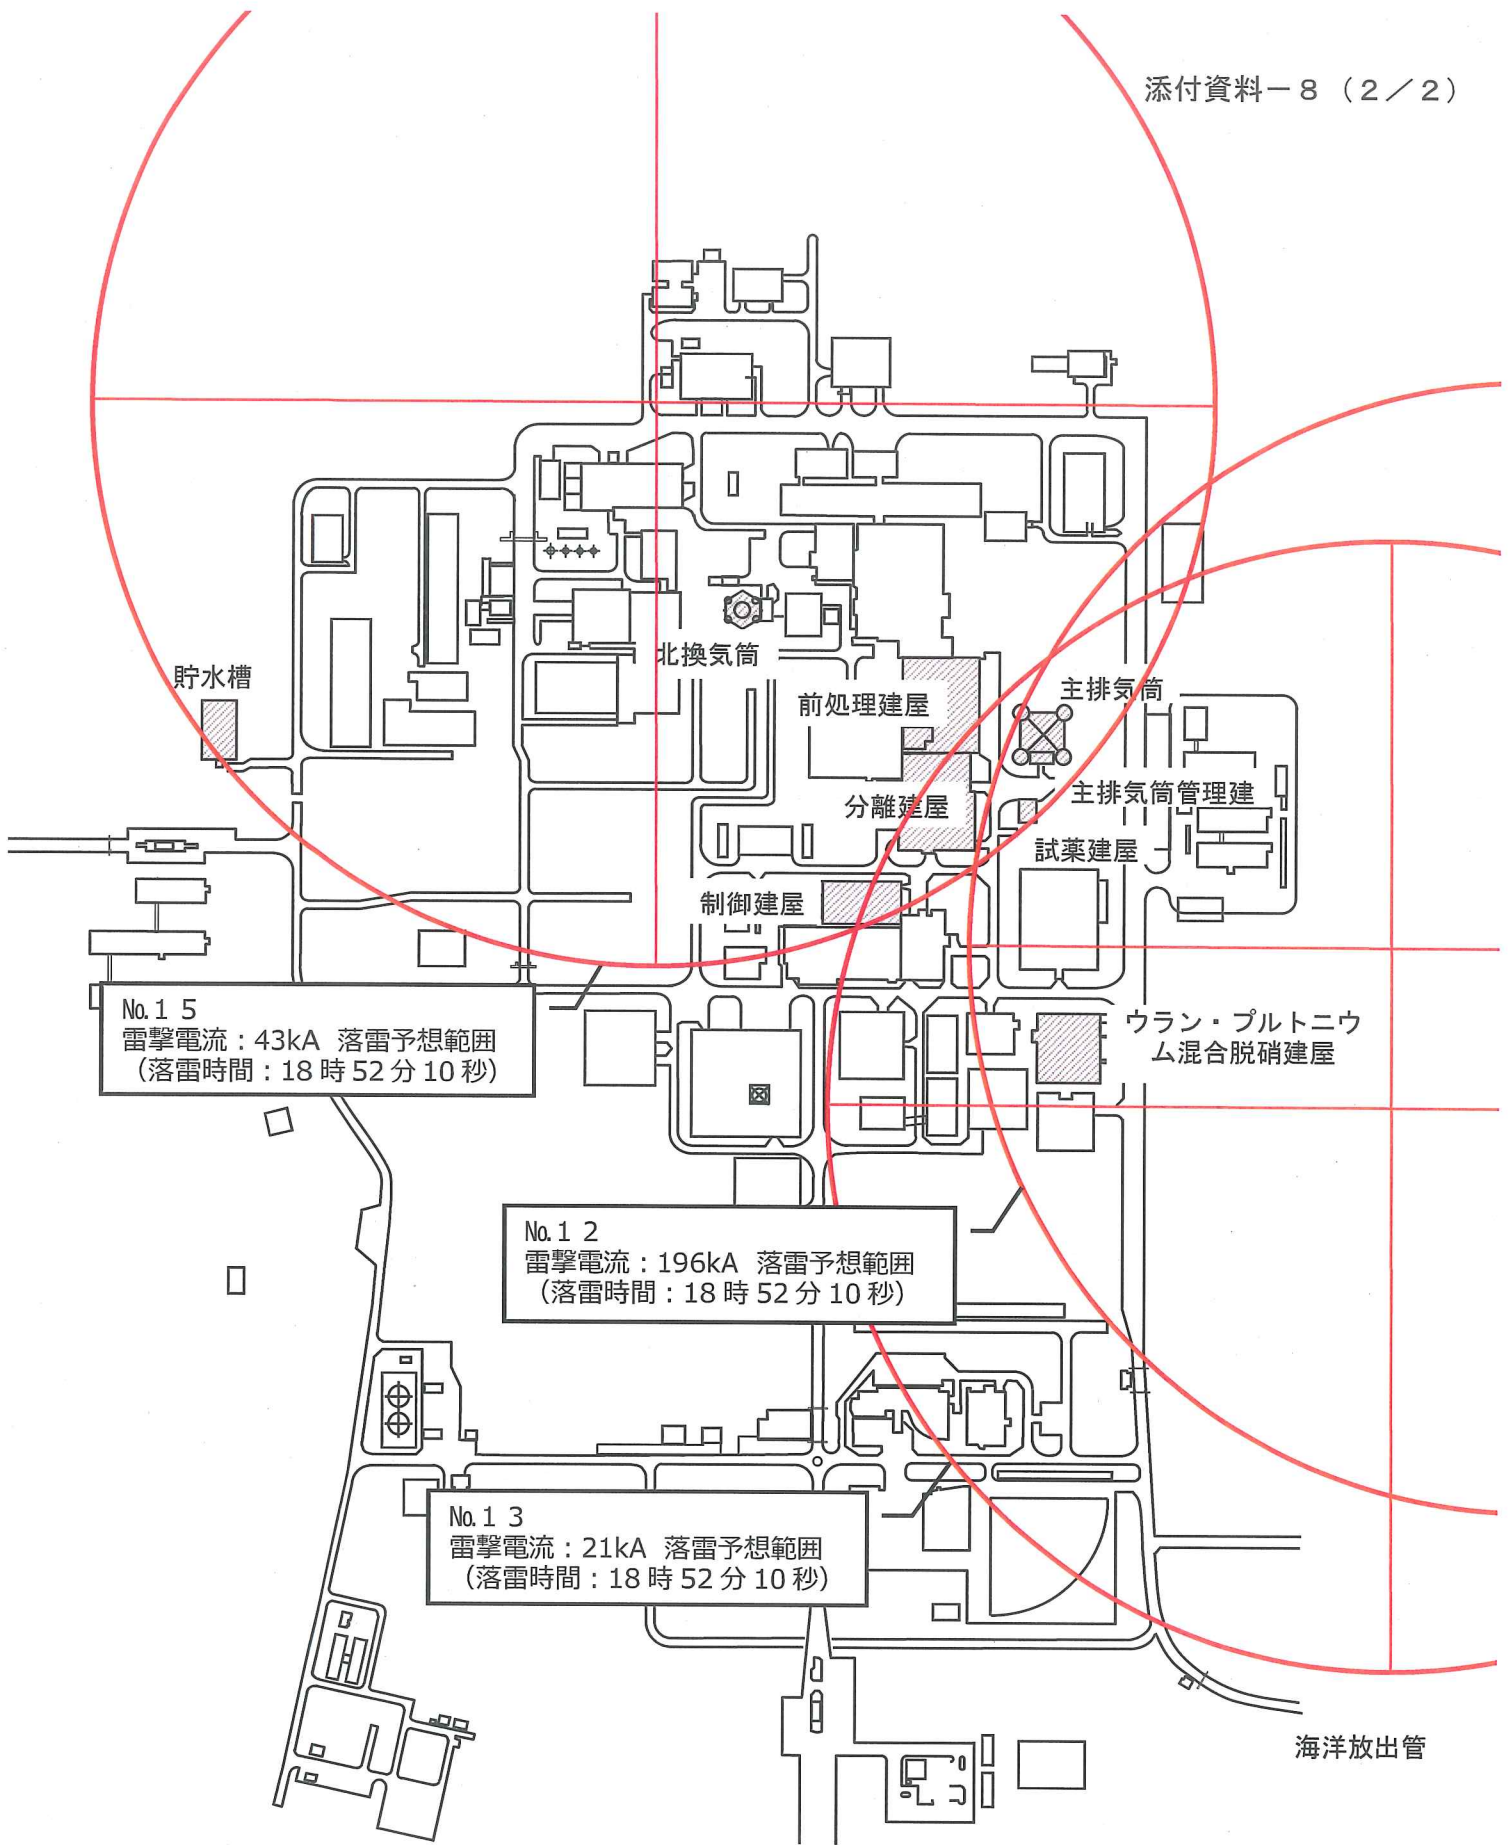
再処理施設敷地周辺等の事象発生当時の落雷状況

調査の結果、再処理施設敷地内の数箇所に落雷が発生した可能性が考えられる。

再処理施設敷地内での落雷想定範囲 (落雷想定箇所を中心とした半径500mの範囲) の中で最も大きい雷撃電流の波高値 (雷撃の最大電流値 (ピーク値)) は、値に誤差はあるものの、196kAを示している。当該落雷想定範囲の中で最も高さが高い主排気筒に落雷した可能性が考えられる。

それ以外にも上記の落雷想定範囲よりも雷撃電流は小さいものの、敷地西側や敷地南側にも落雷想定範囲が及んでいることを確認した。

番号	落雷時間
1~3	18時49分17秒
4	18時49分42秒
5~9	18時51分04秒
10~11	18時51分05秒
12~16	18時52分10秒
17~22	18時52分59秒
23~26	18時55分07秒

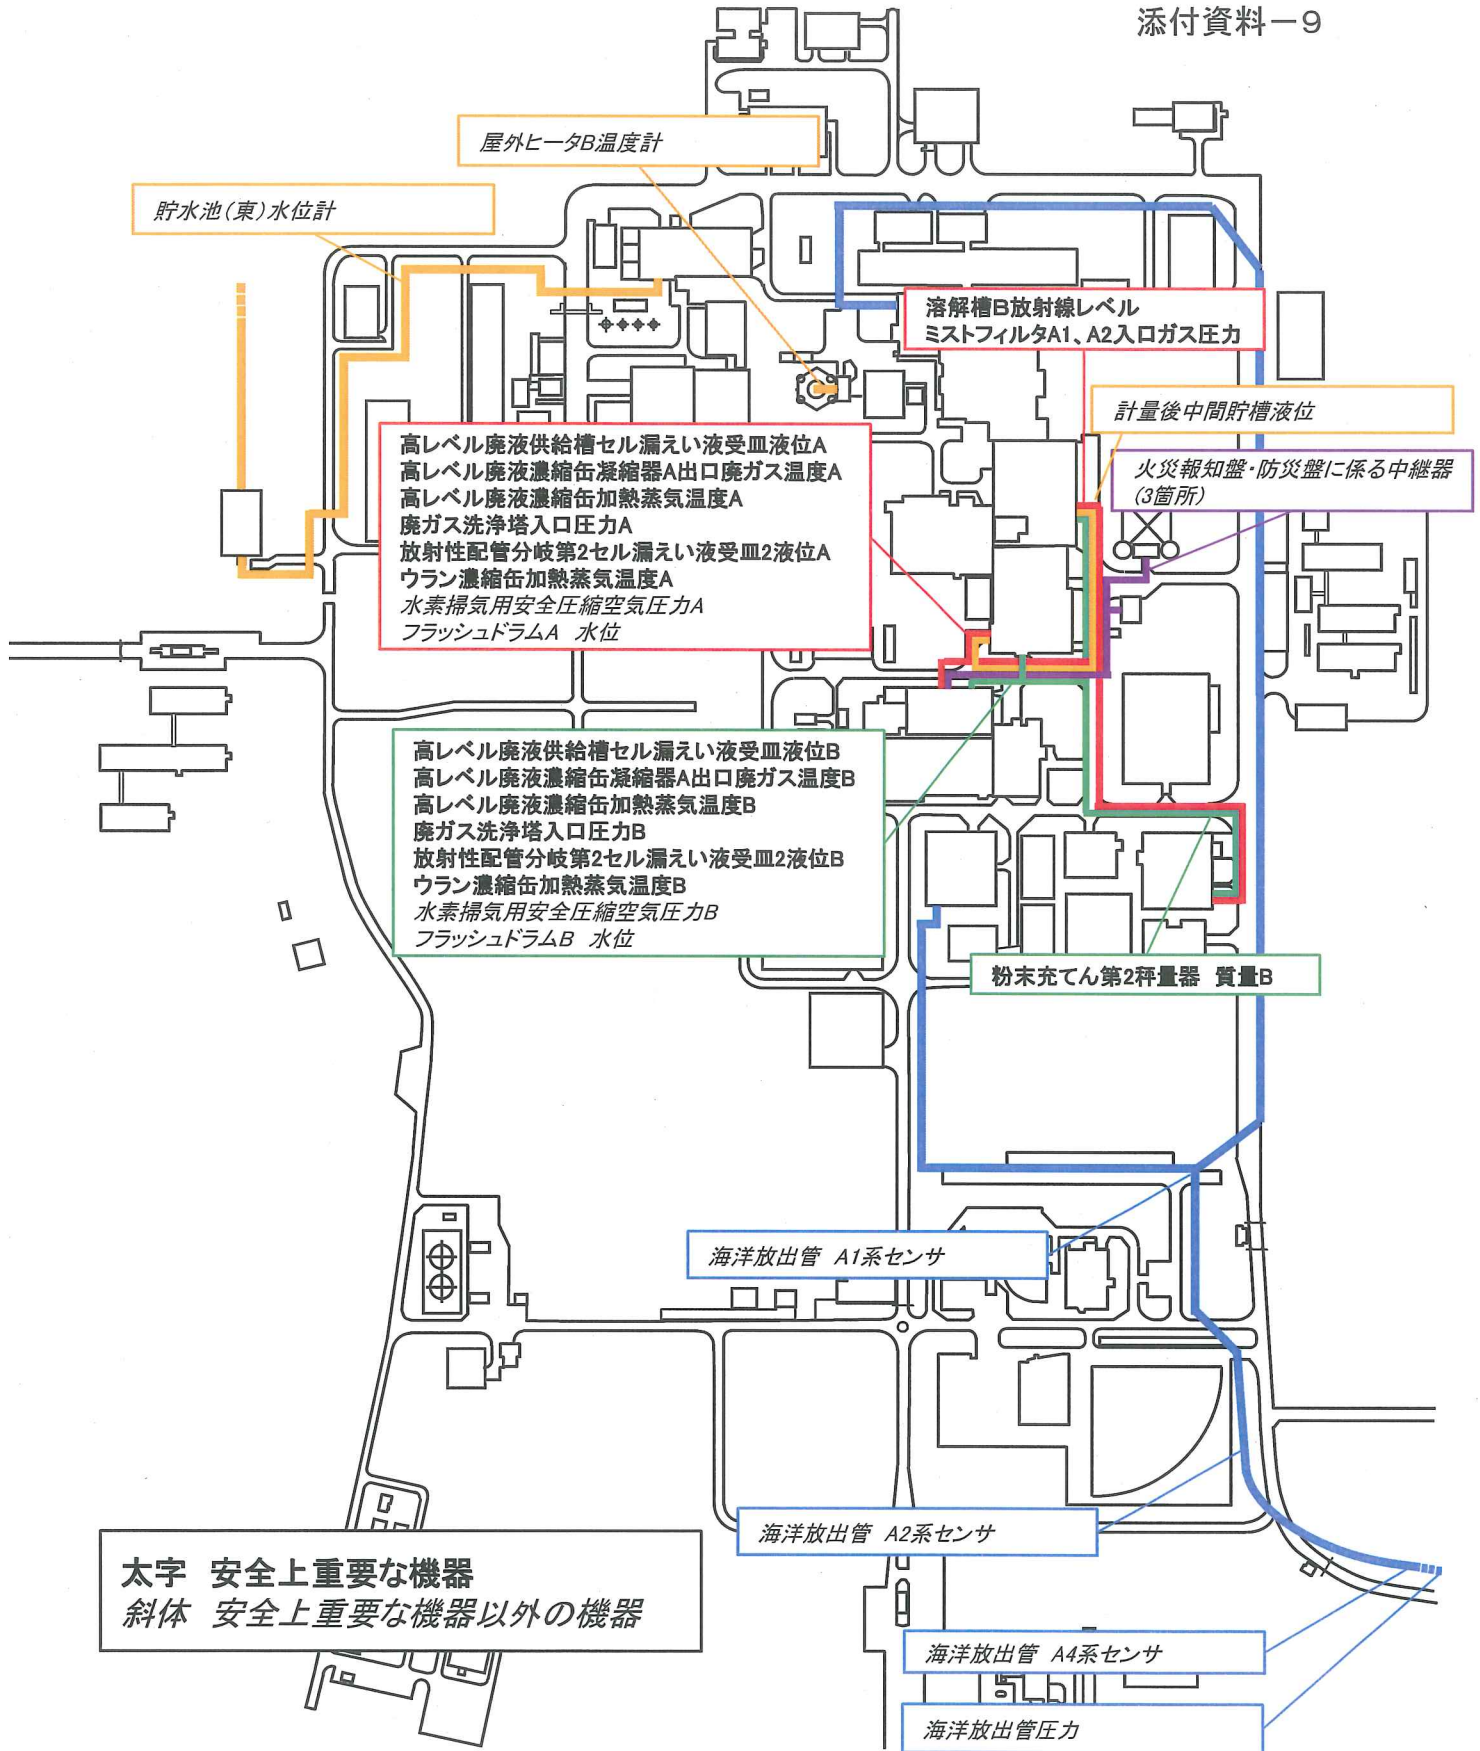
故障が確認された機器に係るケーブル等の配置

落雷の影響により故障した機器が設置されている建屋と伝送ケーブルが敷設されているトレンチを再処理施設の建屋配置図上に示すことで、影響を受けた機器及び主排気筒並びに故障が確認された機器が設置されている建屋は、トレンチで繋がっていることが確認できる。(添付資料-9参照)

なお、前処理建屋、分離建屋、ウラン・プルトニウム混合脱硝建屋で確認された機器の故障については、主排気筒への落雷の影響により発生した可能性が高いと想定され、海洋放出管系については、伝送ケーブルが地表面近くに埋設され、主排気筒近くを通過していることから主排気筒への落雷の影響により発生した可能性もあるが、別の落雷の影響を受けた可能性も考えられる。

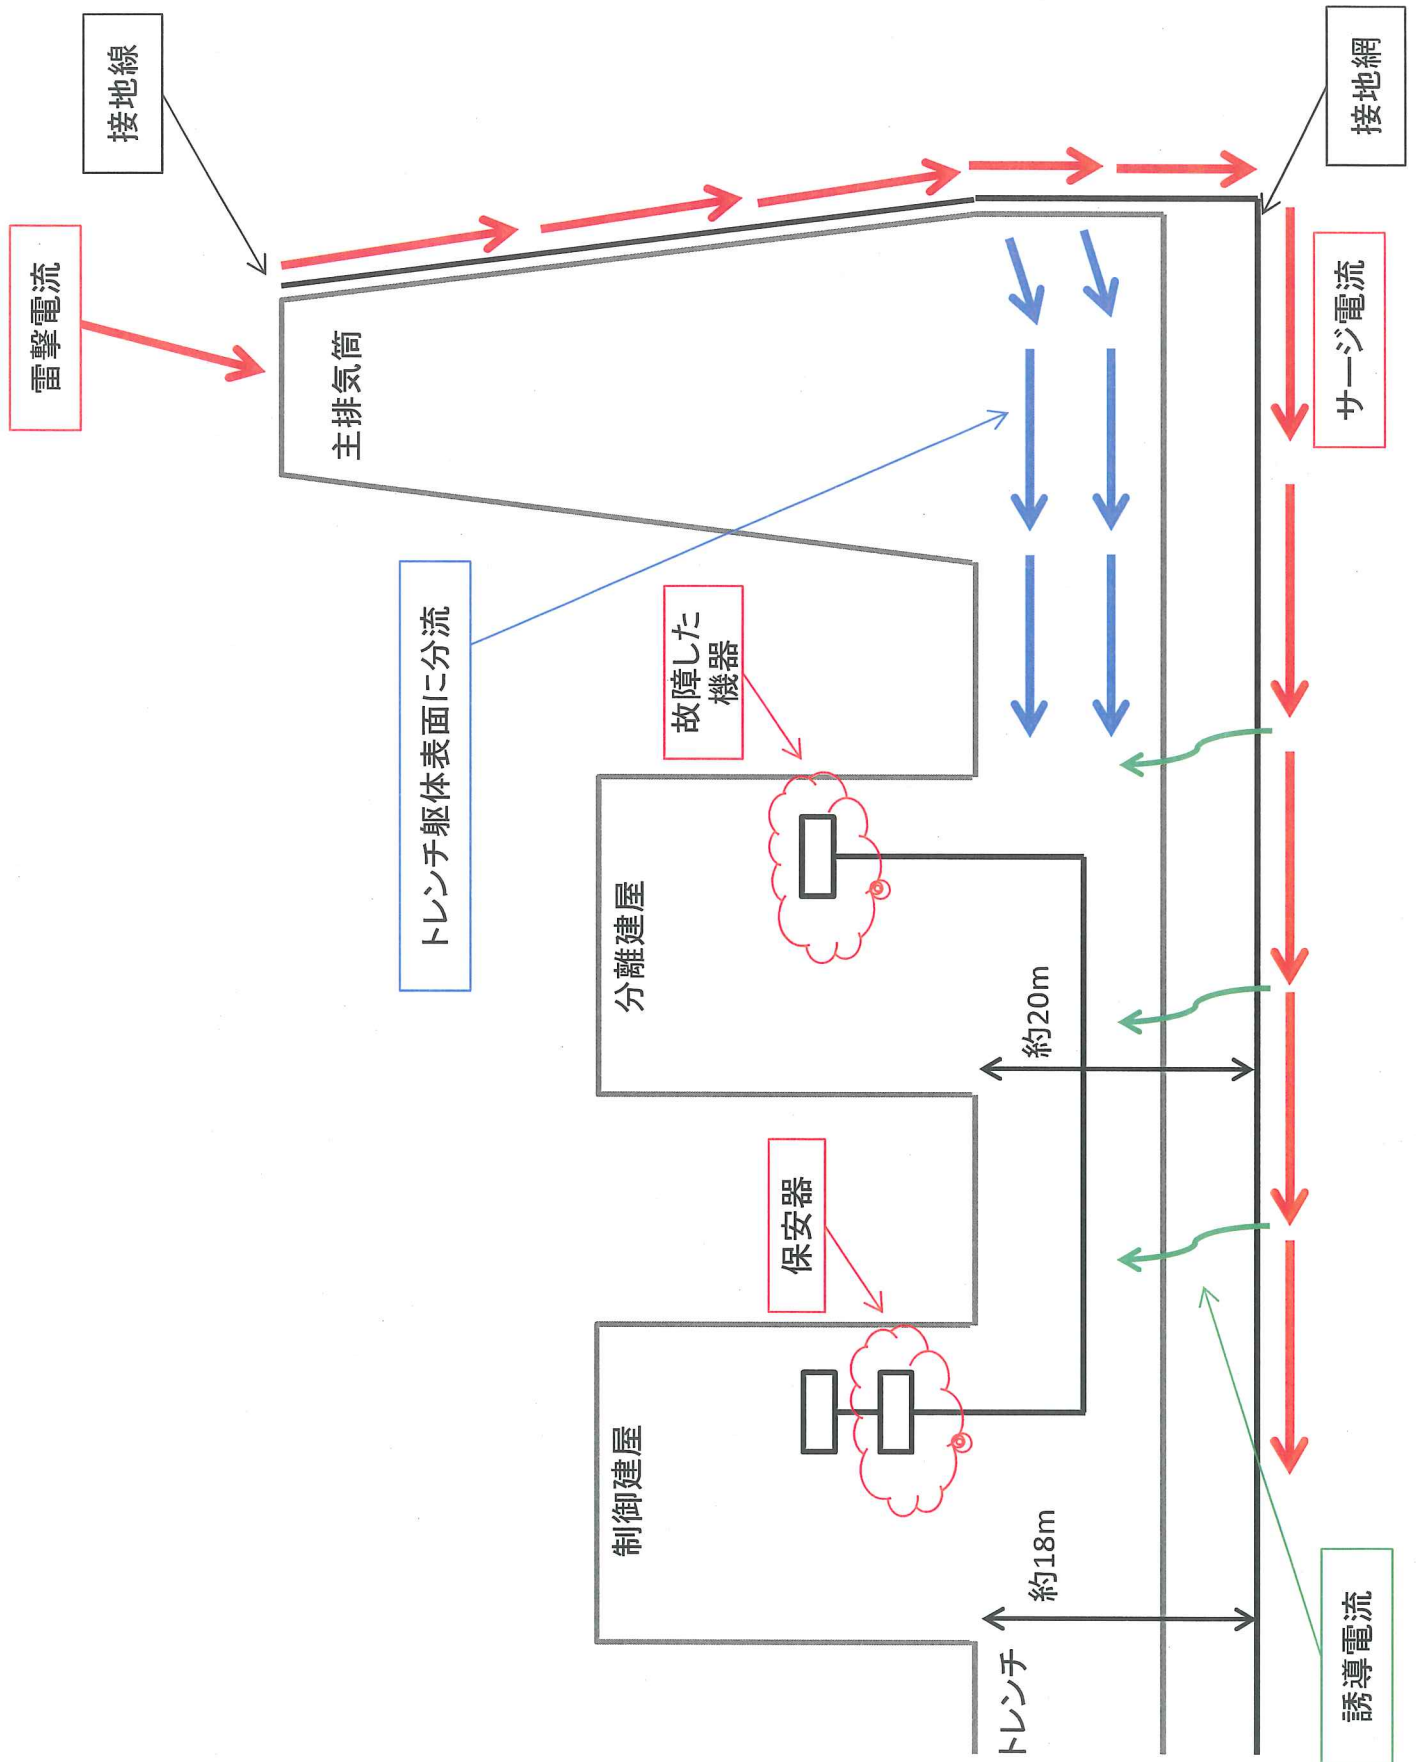
主排気筒に落雷したと想定した場合の雷撃電流の流れの想定

仮に主排気筒に落雷が発生したと仮定した場合、雷撃電流によってトレンチ内の伝送ケーブル等に影響を及ぼす可能性として、以下が考えられる。(添付資料-10参照)

- ・ 雷撃電流が地表面近くのトレンチ等の構造物に分流し、この影響によりトレンチ内の伝送ケーブルに影響を与える
- ・ 雷撃電流が接地網に流れ、そこから誘導電流としてトレンチ内の伝送ケーブルに影響を与える

今後、現場調査を行い雷撃電流の侵入する経路を確認するとともに、上述の雷撃電流の想定も踏まえて解析により落雷場所からの雷撃電流の流れ等を確認する。
