再処理施設 埋込金物の健全性確認の実施状況（概要）

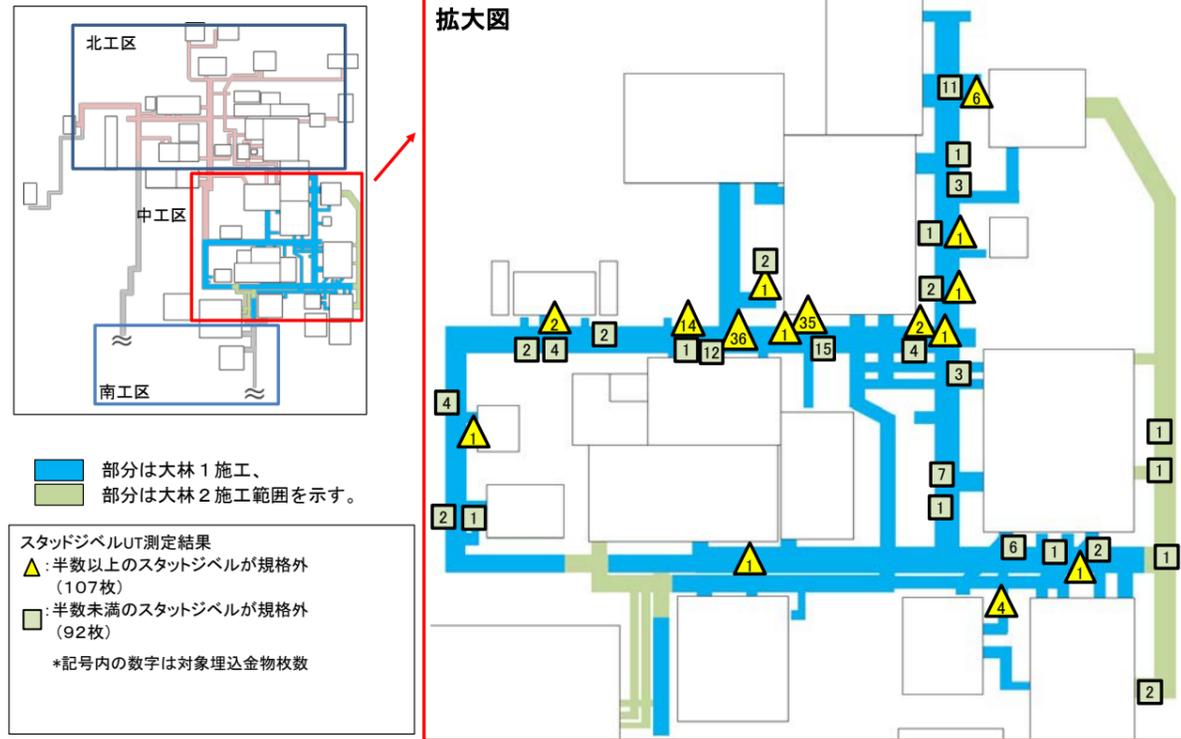
【規格外の埋込金物 位置図 (中工区)】

- 1998年から1999年に施工されたものであり、発生箇所は偏在している。
- 規格外の埋込金物が194枚あり、発生箇所が偏在していること、切断・再溶接と考えられるものが多いこと、埋込金物の施工管理に係る管理レベルが低かったこと等から、適切でない施工であることを知りながら行ったと推定される。

○規格外の埋込金物は全て1～2本のスタッドジベルが短い、もしくは曲げ過ぎと評価され、付け忘れにより発生したものではないと考えられる。

○規格外の埋込金物の発生数が極めて少なく、発生箇所がばらついており、また記録不十分な埋込金物全体に対する規格外の埋込金物の割合が非常に小さいことから、意図的なものではなく、鉄筋干渉を避けるために曲げすぎた・曲げ加工時にスタッドジベルに確認できない程度の傷が発生し、規格外となった可能性が高いと考える。

○「3. 健全性確認のための現品点検の実施」において、規格外となった埋込金物216枚のうち、大林1施工分については、未使用分（56枚）を除き91枚について復旧に向けた措置（応急措置）を行った。残りについても仮設サポート等の必要な補強を行っており、順次復旧に向けた措置を行う。

○大林2、熊谷1施工分についても、応急措置実施に向けた設計検討を行っている。

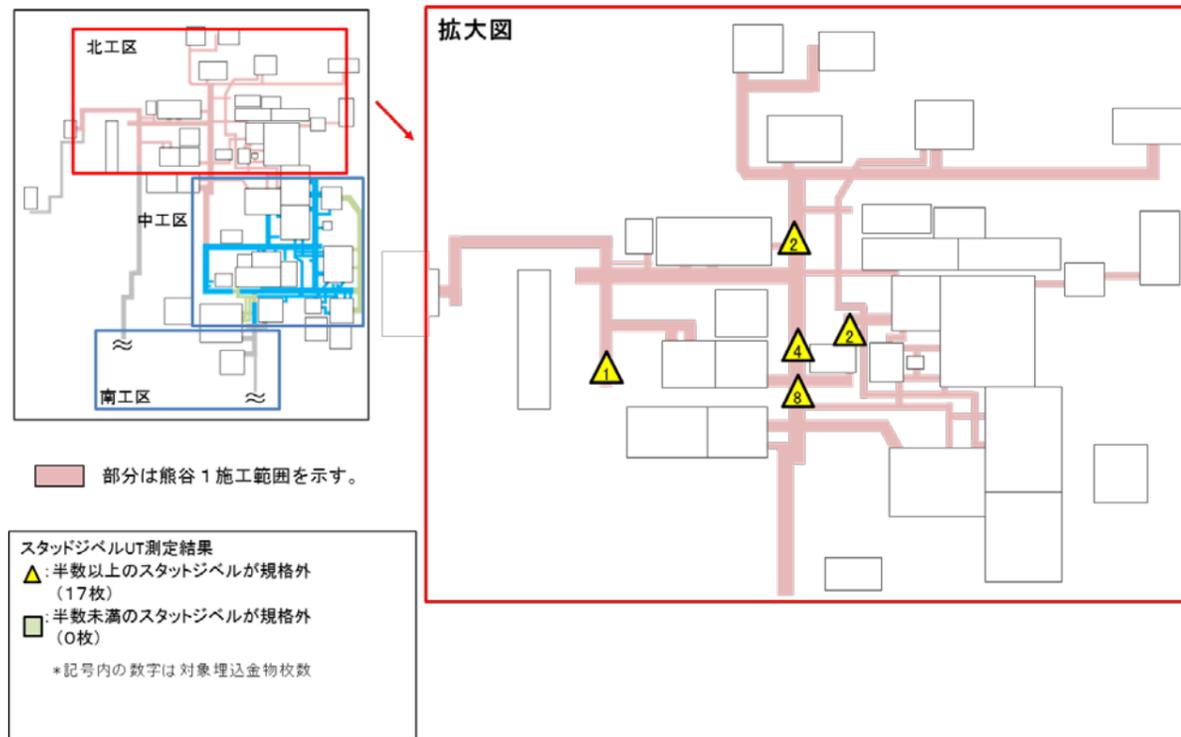
【規格外の埋込金物 位置図 (北工区)】

○規格外の埋込金物は、切断した後にスタッドジベルを一定の強度を確保する意図で全数隅肉溶接にて代替していると推定されること、規格外発生箇所は洞道断面が変化し構造が複雑な箇所に限定されること、記録不十分な埋込金物全体に対する規格外の埋込金物の割合が非常に小さいこと等から、施工において段取り替えが多く、作業が輻輳し埋込金物を付け忘れしやすい特殊な箇所において、規格外が発生したものと推定する。
