ガラス固化設備の安定運転条件の 検討状況について

＜事象分析～原因に対する対策の検討＞

平成20年5月16日
日本原燃株式会社

1. ガラス固化設備のアクティブ試験 において発生した事象の分析

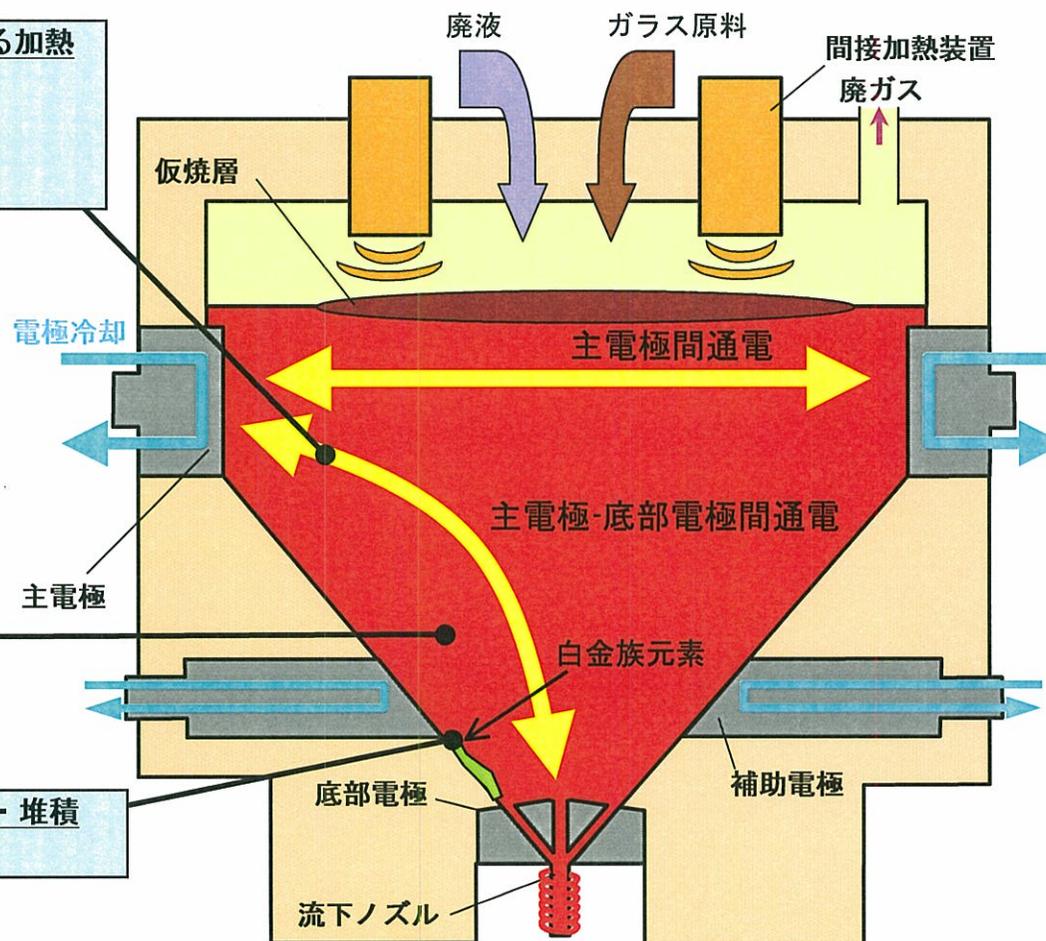
②主電極-底部電極間抵抗に与える影響因子

主電極-底部電極間通電による加熱 (詳細因子)

- ・計器指示不良 [②c]
- ・電流の短絡 [②d]
- ・電極間距離 [②e]

ガラス物性・状態 (詳細因子)

- ・ガラスビーズ組成 [②a]
- ・ガラス温度 [②b]

白金族元素沈降・堆積 [②f]

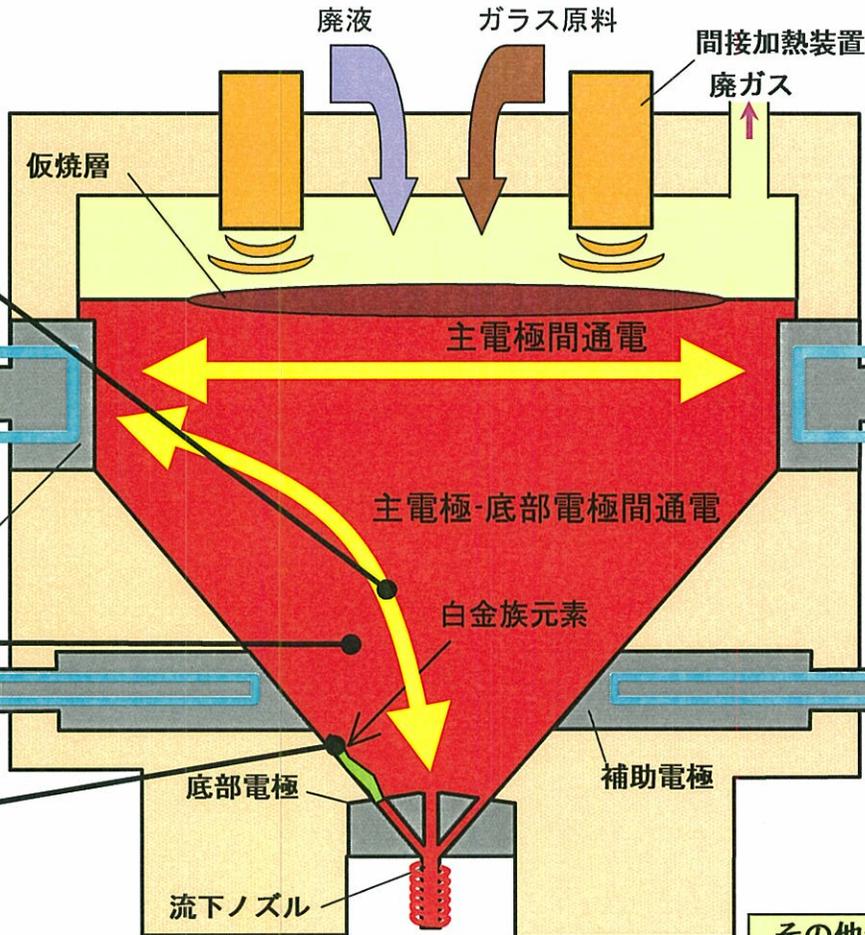
③ 炉底昇温性に与える影響因子

主電極-底部電極間通電による加熱

- ・ 計器指示不良 [③d]
- ・ 電流の短絡 [③e]
- ・ 電極間距離 [③f]
- ・ 主底投入電流・電力 [③g]
- ・ 電流上昇操作遅れ [③h]
- ・ 電極表面積 [③i]

ガラス物性・状態

- ・ ガラスビーズ組成 [③a]
- ・ 廃液組成 [③b]

白金族元素沈降・堆積
[③j]

電極冷却による放熱

- ・ ガラス温度 (冷却空気流量、冷却空気温度) [③c]

- ・ 炉構造体温度 [③k]
- ・ レンガ厚さ [③l]
- ・ ケーシング構造 [③m]
