ウラン濃縮工場における給排気ダクト設置工事の完了結果

ウラン濃縮工場における給排気ダクトの点検結果 (系統説明図) (1 / 2)

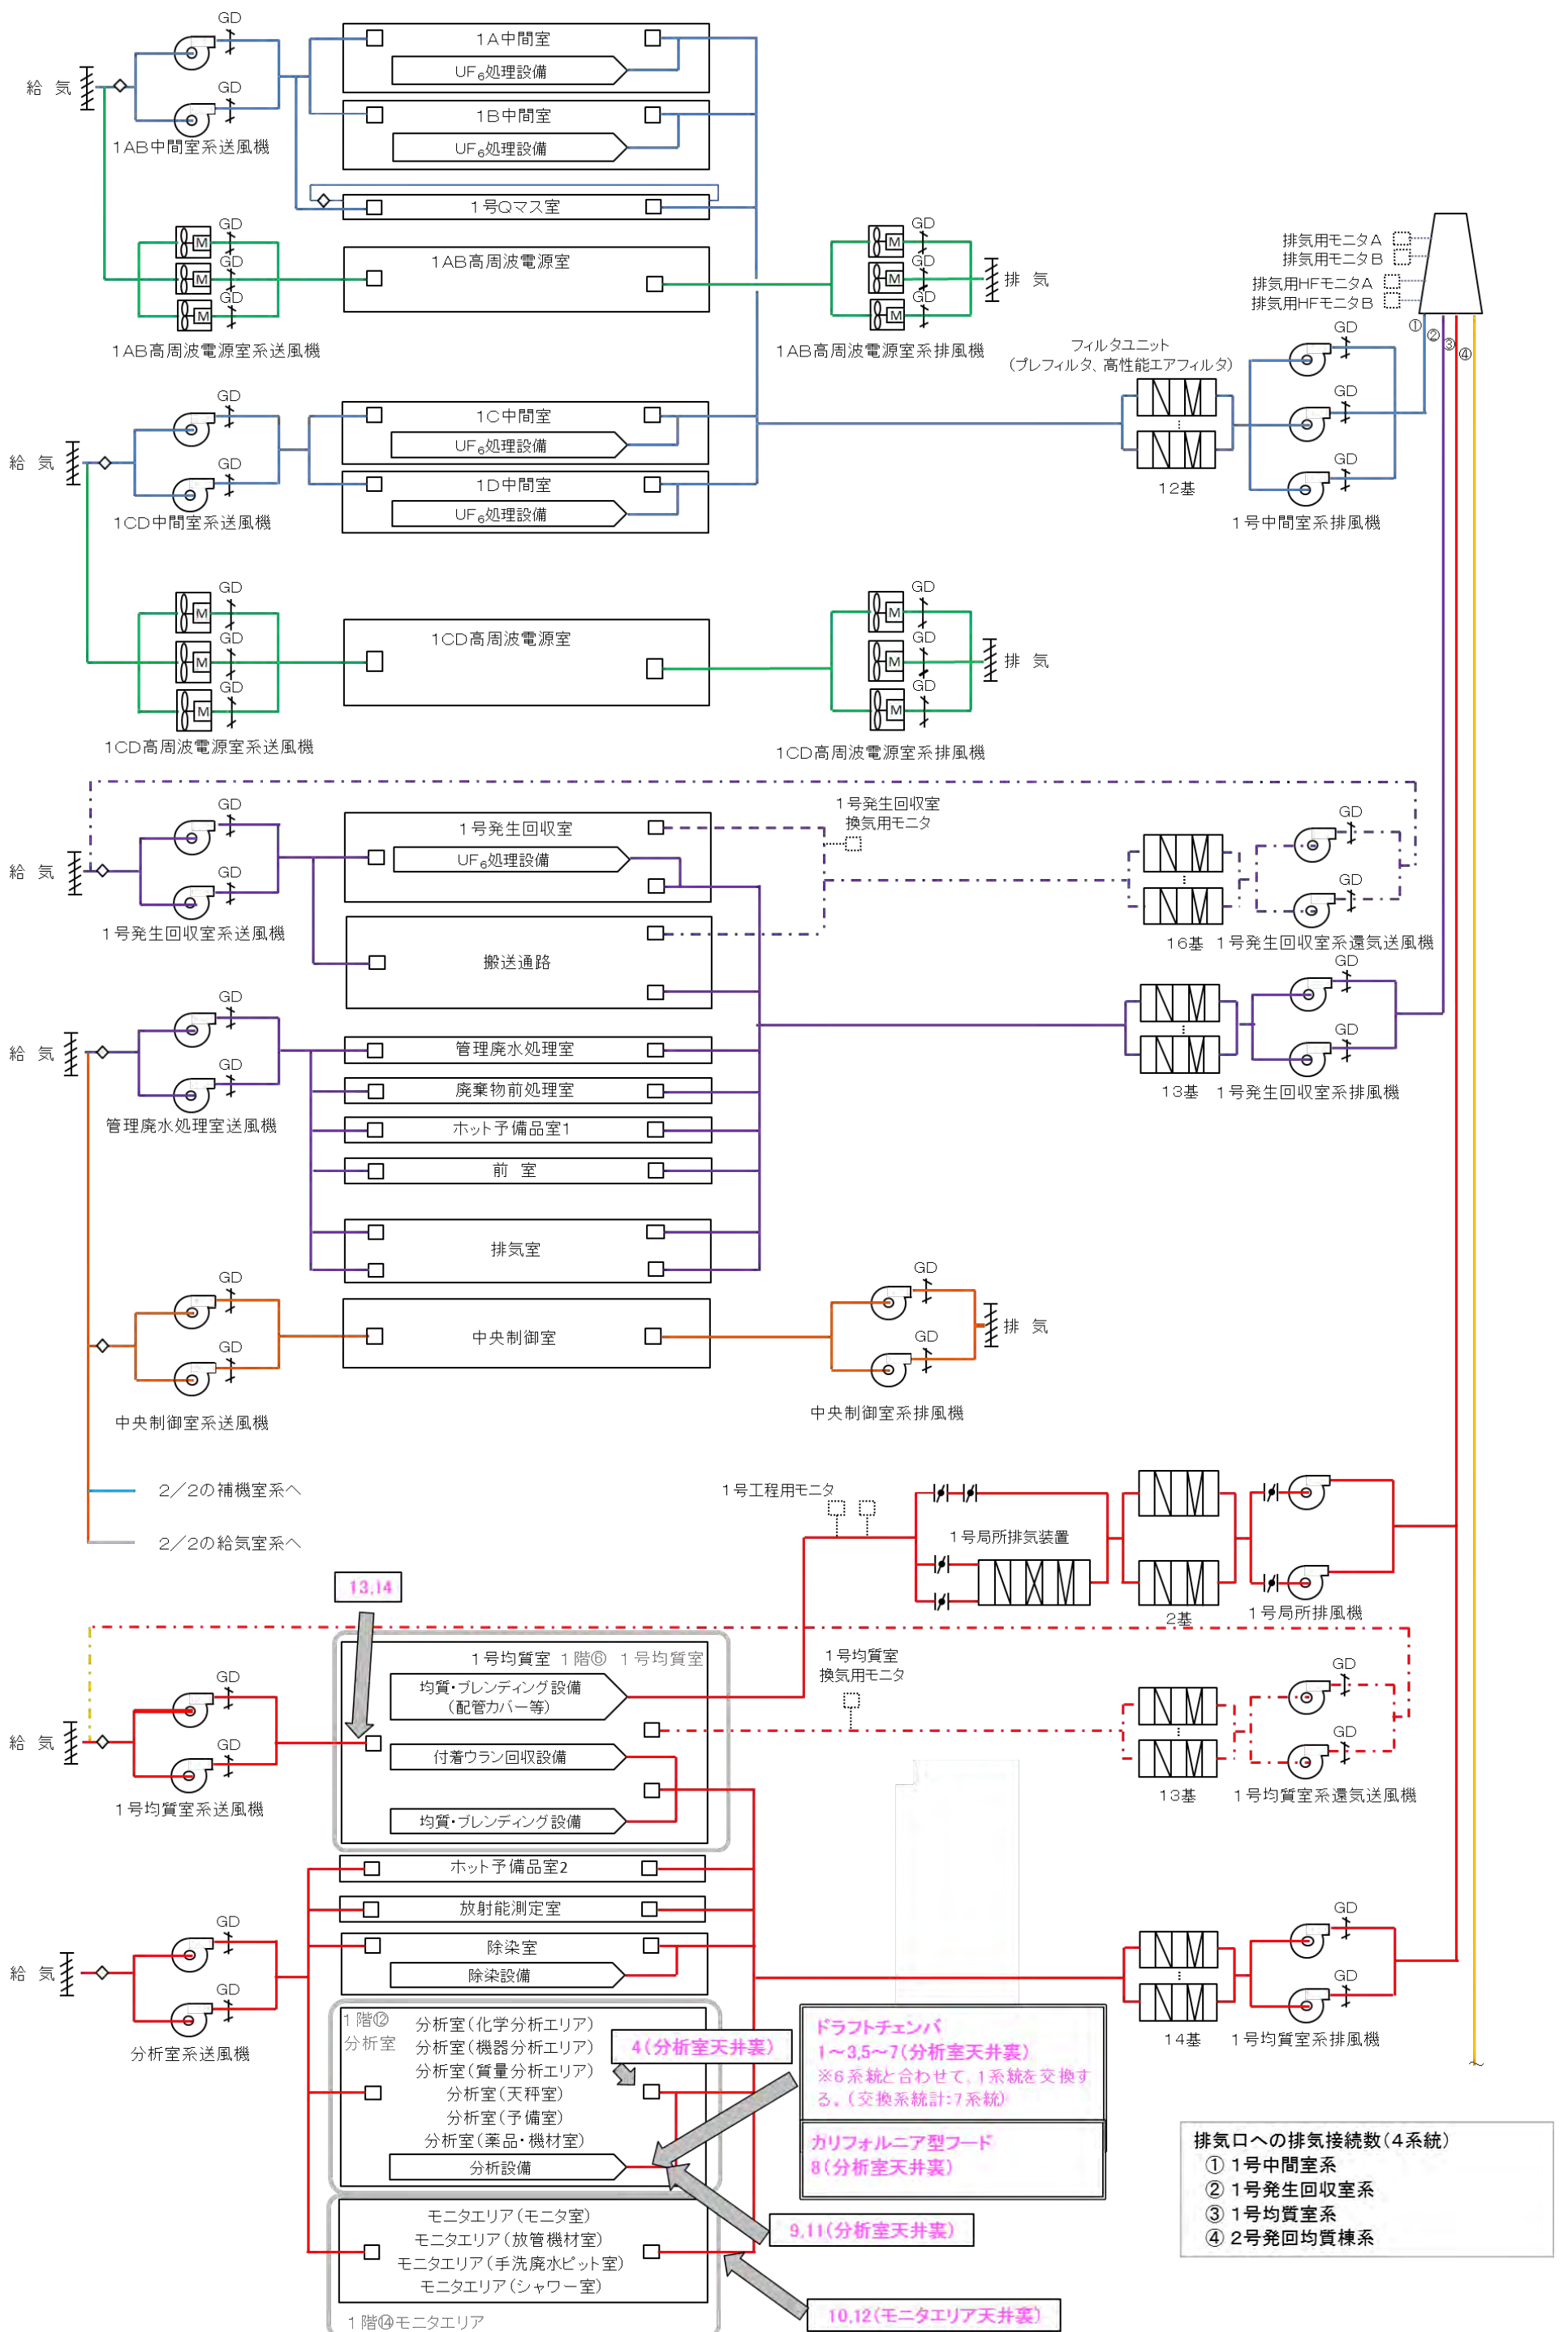
図・写真 番号	部位	事象	配置説明図		
			階数	番号、室名称	
1	排気ダクト	× 排気ダクトの損傷 (ドラフトチェンバNo.4上部)	1階	⑫	分析室 (分析室天井裏)
2	排気ダクト	× 排気ダクトの損傷 (ドラフトチェンバNo.7上部)			
3	排気ダクト	× 排気ダクトの損傷 (ドラフトチェンバNo.8上部)			
4	ダクト (ポリ塩化ビニル)	× 撤去すべきであったと思われるダクト			
5	排気ダクト	△ 排気ダクト錆有り (ドラフトチェンバNo.5上部)			
6	排気ダクト	△ 排気ダクト錆有り (ドラフトチェンバNo.6上部)			
7	排気ダクト	△ 排気ダクト錆有り (ドラフトチェンバNo.9上部)			
8	排気ダクト	△ 排気ダクト錆有り (カリフォルニア型フード上部)			
9	排気ダクト	△ 天井裏排気ダクト 一部錆有り	1階	⑫	分析室
10	排気ダクト	△ 天井裏排気ダクト 一部錆有り	1階	⑭	モニタエリア
11 (1)-(17)	排気ダクト	△ 天井裏排気ダクト 液だれ跡	1階	⑫	分析室
12	排気ダクト	△ 天井裏排気ダクト 一部錆有り	1階	⑭	モニタエリア
13	給気ダクト	△ 給気ダクト保温材表面の変色	1階	⑥	1号均質室
14	給気ダクト	△ 給気ダクト保温材の一部剥がれ

注)ドラフトチェンバ No.10 上部は、上記(×または△)に含まれないが、上記ドラフトチェンバ上部の補修と合わせて硬質塩化ビニルに交換を行う。(交換系統計:7系統)
