排気ダクト（排気室入口階段室天井裏）の補修完了結果

ウラン濃縮工場における給排気ダクトの点検結果 (系統説明図) (1 / 2)

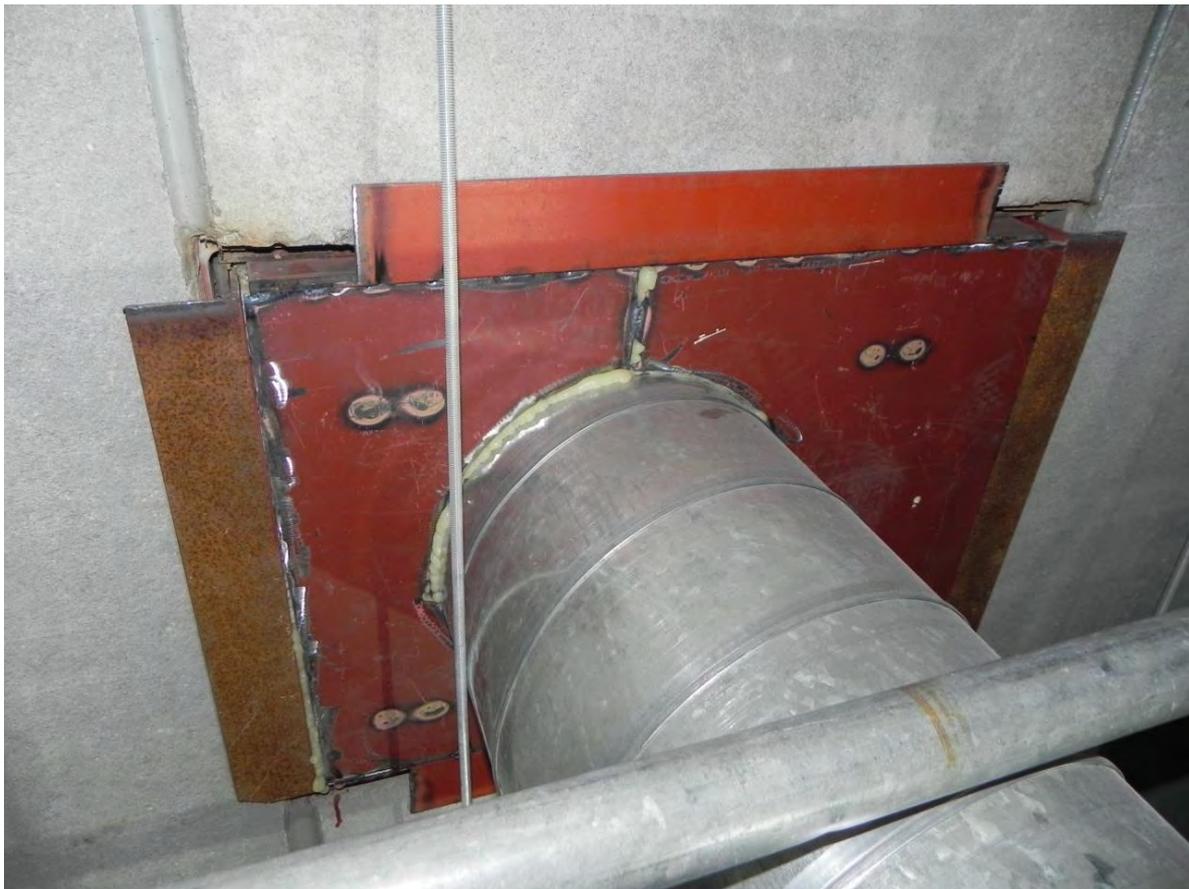
1

排気室入口階段室天井裏 貫通部 フレーム部分の錆およびコーキング剥がれ有り △

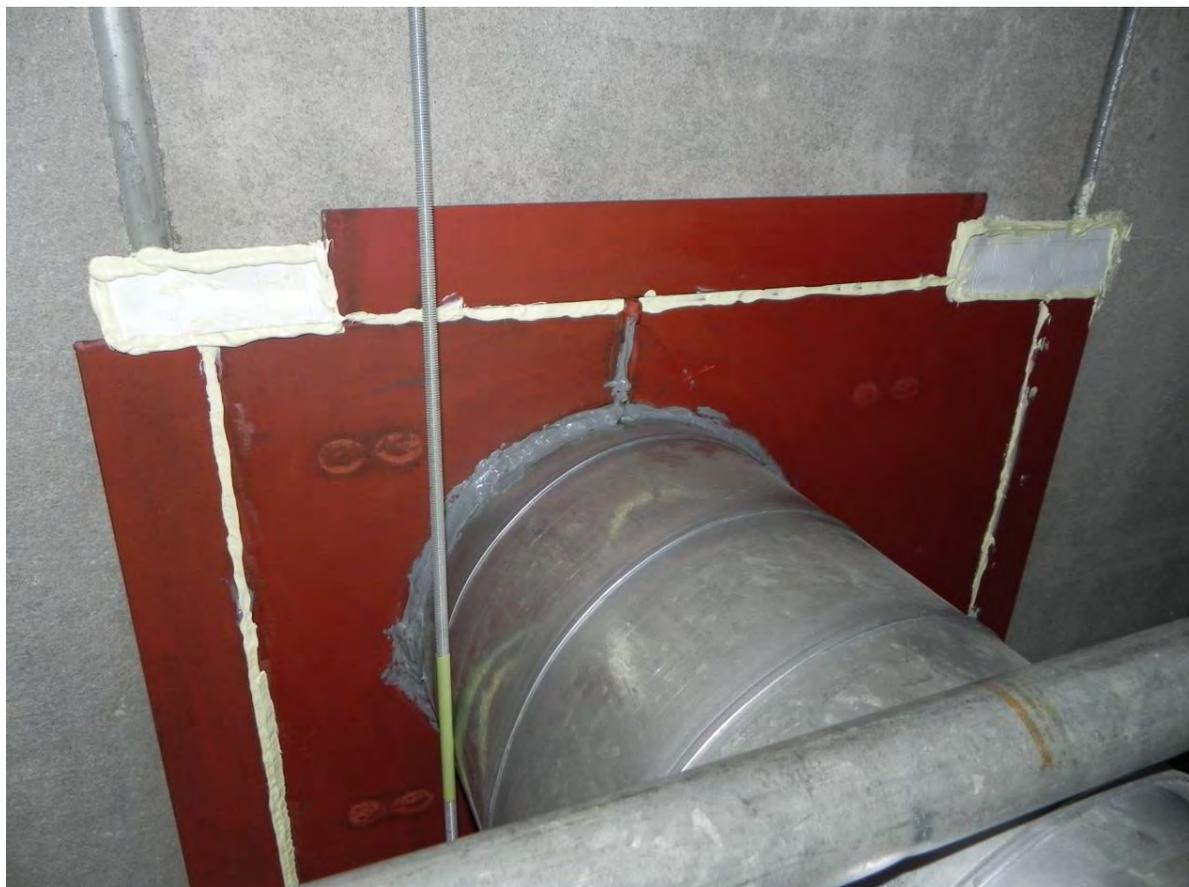
【11月17日 処置後】

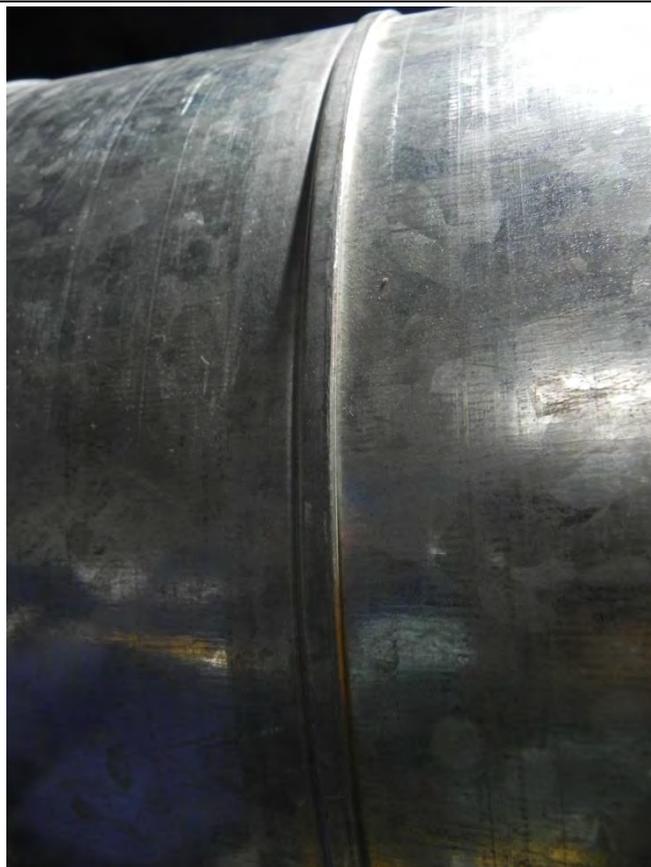
2

排気室入口階段室天井裏 排気ダクト 一部錆有り △

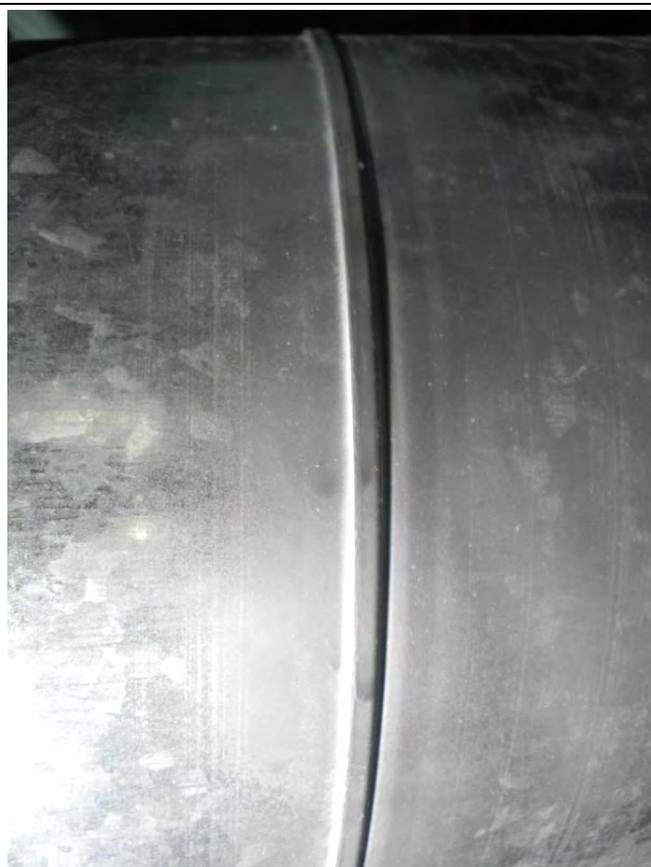
【11月17日 処置後】

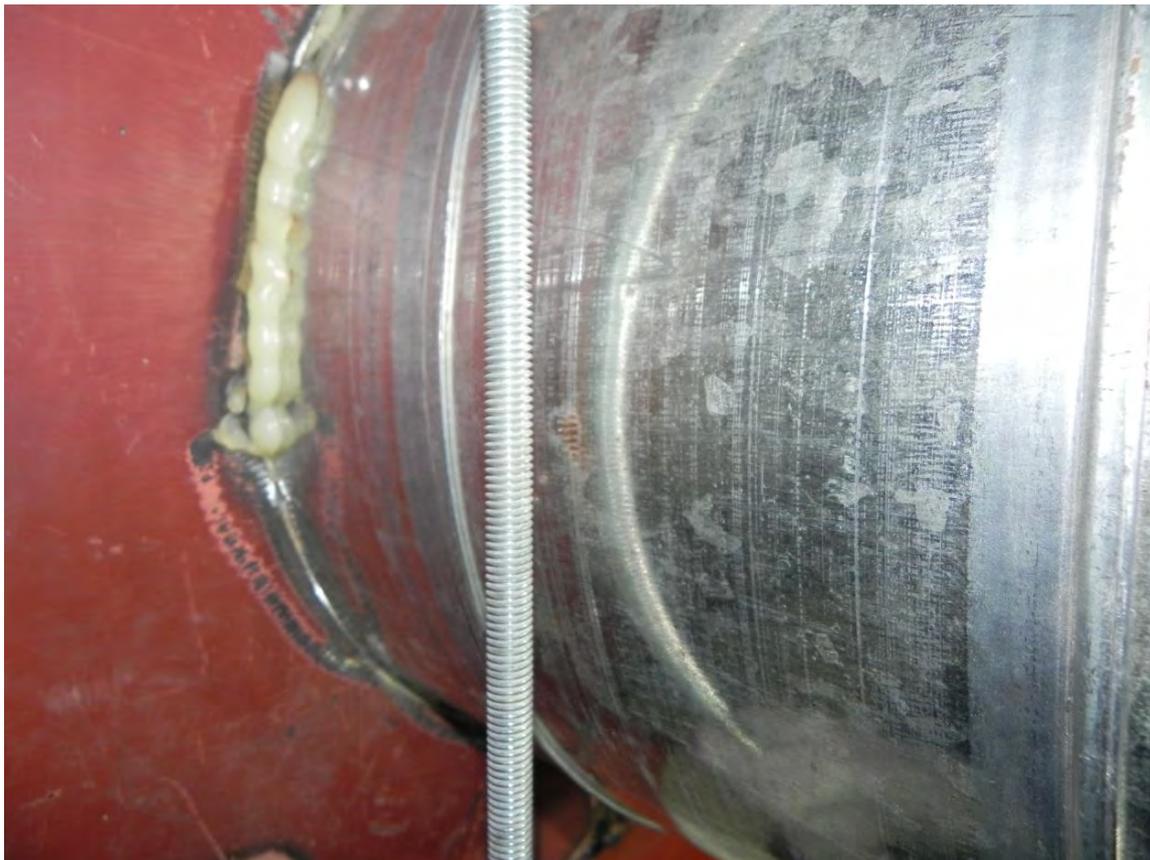
3

排気室入口階段室天井裏 排気ダクト 一部錆有り △

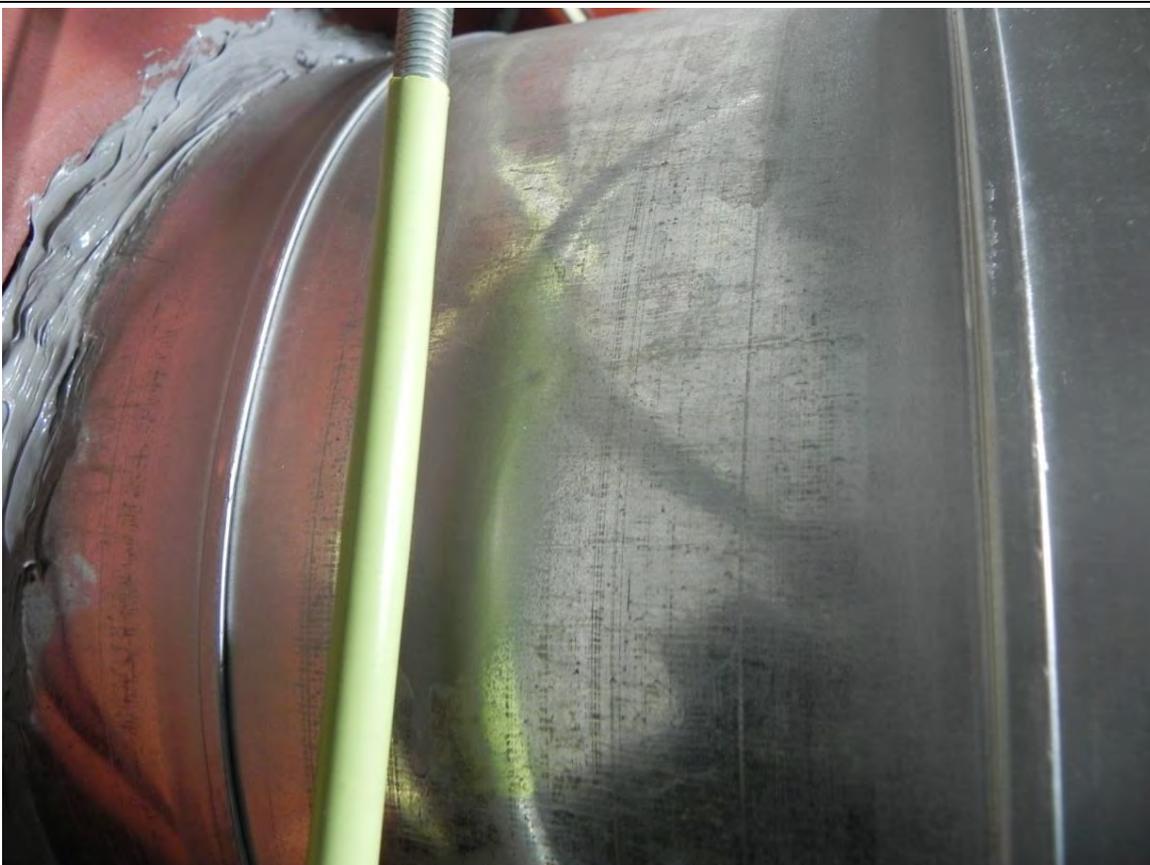
【11月17日 処置後】

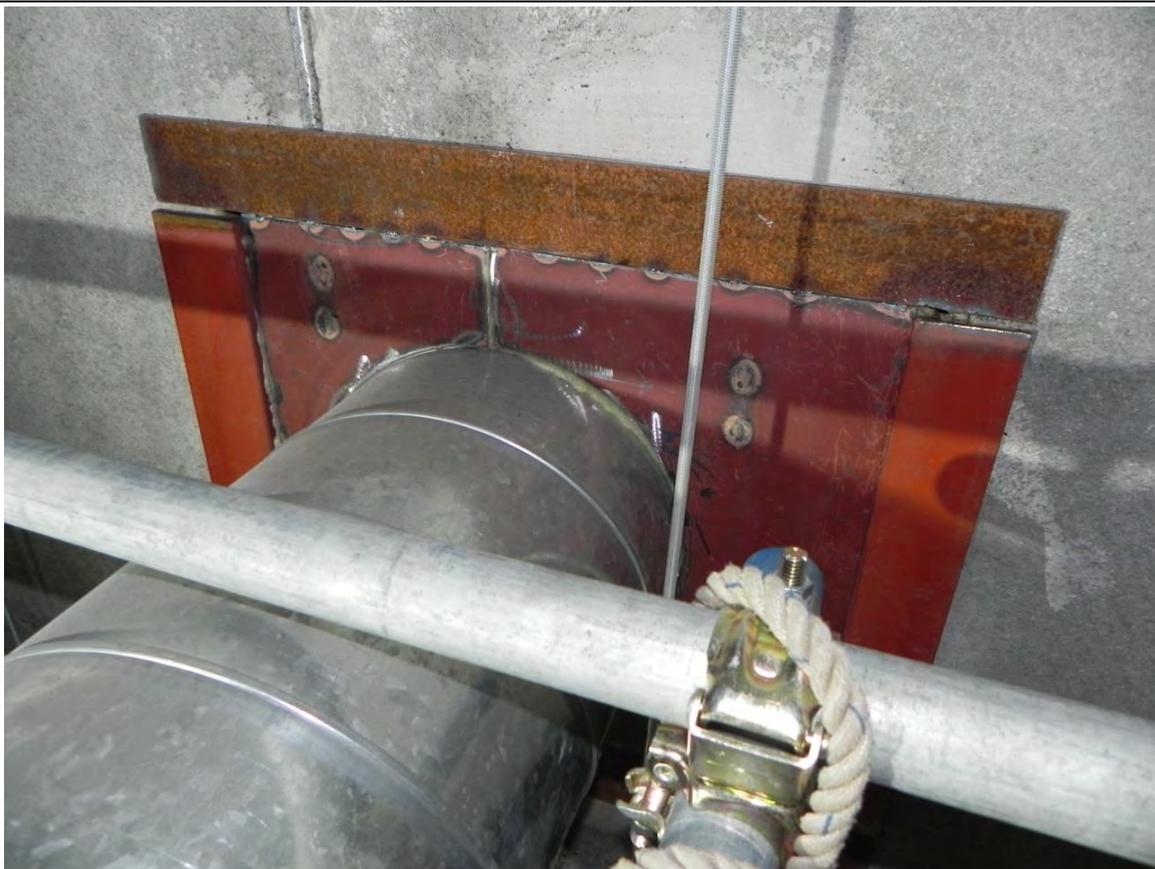
4

排気室入口階段室天井裏 貫通部 フレーム部分の錆およびコーキング剥がれ有り △

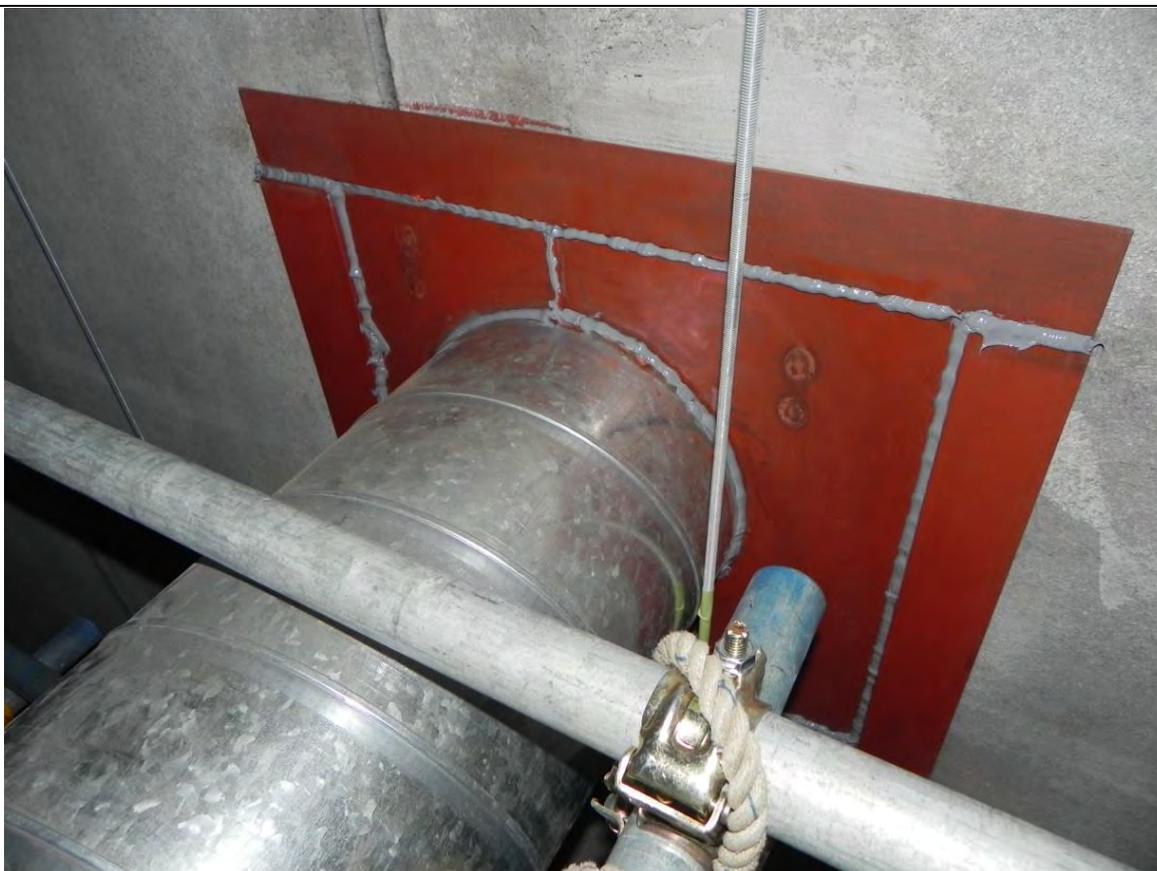
【11月17日 処置後】
