再処理工場のウラン試験時に発生が予想されるトラブル等とその対応(No.1-6)

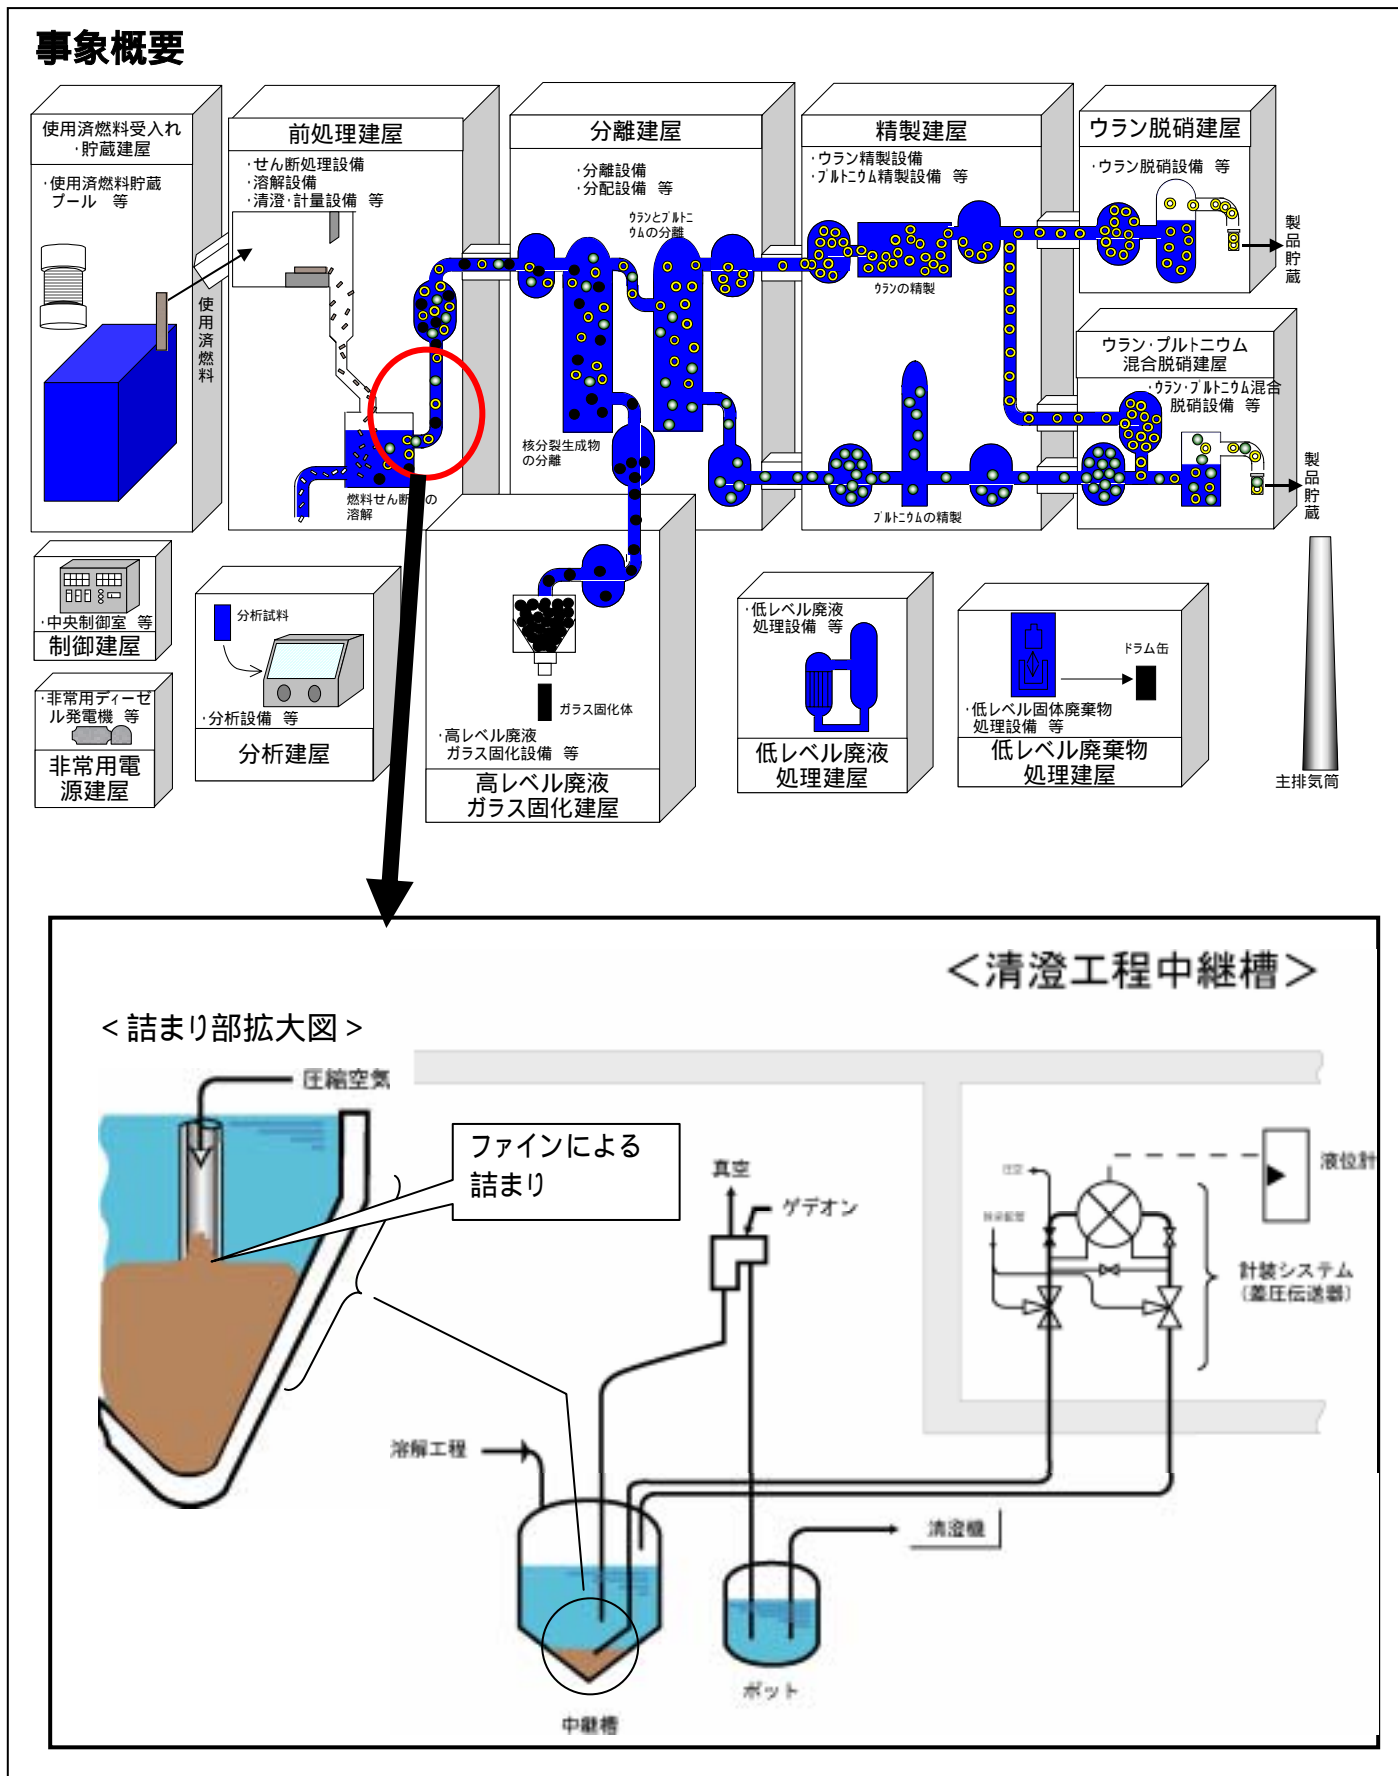
件名	中継槽の計装配管における詰まり										
事象の概要	<p>(1) 発生場所: 機器 前処理建屋: 中継槽</p> <p>(2) 発生の状況 中継槽の運転中</p> <p>(3) 概要 中継槽のファイン(溶解しきれなかったゴミの一種)の堆積による、液位、密度等を測定する計装配管の詰まり</p> <p>* 他の建屋も含め同種の機器においても、同様な事象の発生が予想される。</p>										
事象による影響	<p>(1) 工場外への影響 工場外への影響は生じない。 前処理建屋塔槽類廃ガス処理設備が稼働している中継槽内での事象及びそれに伴う復旧作業なので、放射性物質の放出等の工場外への影響は生じない。</p> <p>(2) 安全性への影響 安全上の問題は生じない。 中継槽内に設置されている計装配管にファインが堆積して配管に詰まりが生じ液位、密度など測定に一時的に支障をきたすが、これ以上の事象の進展はなく、安全上の問題は生じない。</p> <p>(3) 作業員への影響 作業員への影響は生じない。 計装配管の詰まり除去作業に当たっては、定められた放射線管理要領に従い、作業計画に沿って効率的に作業を進めることにより、作業員への影響は生じない。</p> <p>(4) 他工程への影響 他工程への影響は生じない。 測定異常に伴い、受け入れ工程および送液先への適切な運転情報の提供が一時的に不足するが、詰まり除去のための短期間であれば、他工程への影響は生じない。</p>										
対応の概要	<p>(1) 計装配管の詰まりであることを確認する。</p> <p>(2) 定められた保守作業手順に従って、計装配管から計装用圧縮空気をかける。</p> <p>(3) それでも除去できない場合は、定められた保守作業手順に従って、計装配管から硝酸等の除染液を流し、詰まりを除去する。</p>										
公表区分	毎月集約して月1回公表(ホームページへ掲載)										
対応区分	<table border="1" style="width: 100%; text-align: center;"> <tr> <td>(a) 運転継続しながら復旧</td> <td>0以下</td> <td>1</td> <td>2</td> <td>3</td> <td>4</td> <td>5</td> <td>6</td> <td>7</td> </tr> </table>	(a) 運転継続しながら復旧	0以下	1	2	3	4	5	6	7	<p>国際評価尺度 (INES) のレベル</p> <p>放射能物質の外部防出 工場外への影響</p> <p>日本原燃による評価: レベル0以下</p> <p>放射能物質による汚染、被ばく等 工場内への影響</p> <p>運転時降下からの逸脱等 多重防護の劣化</p>
(a) 運転継続しながら復旧	0以下	1	2	3	4	5	6	7
