平成 18 年 2 月 16 日
日本原燃株式会社

再処理工場 使用済燃料受入れ・貯蔵管理建屋における火災の発生について
(経過報告)

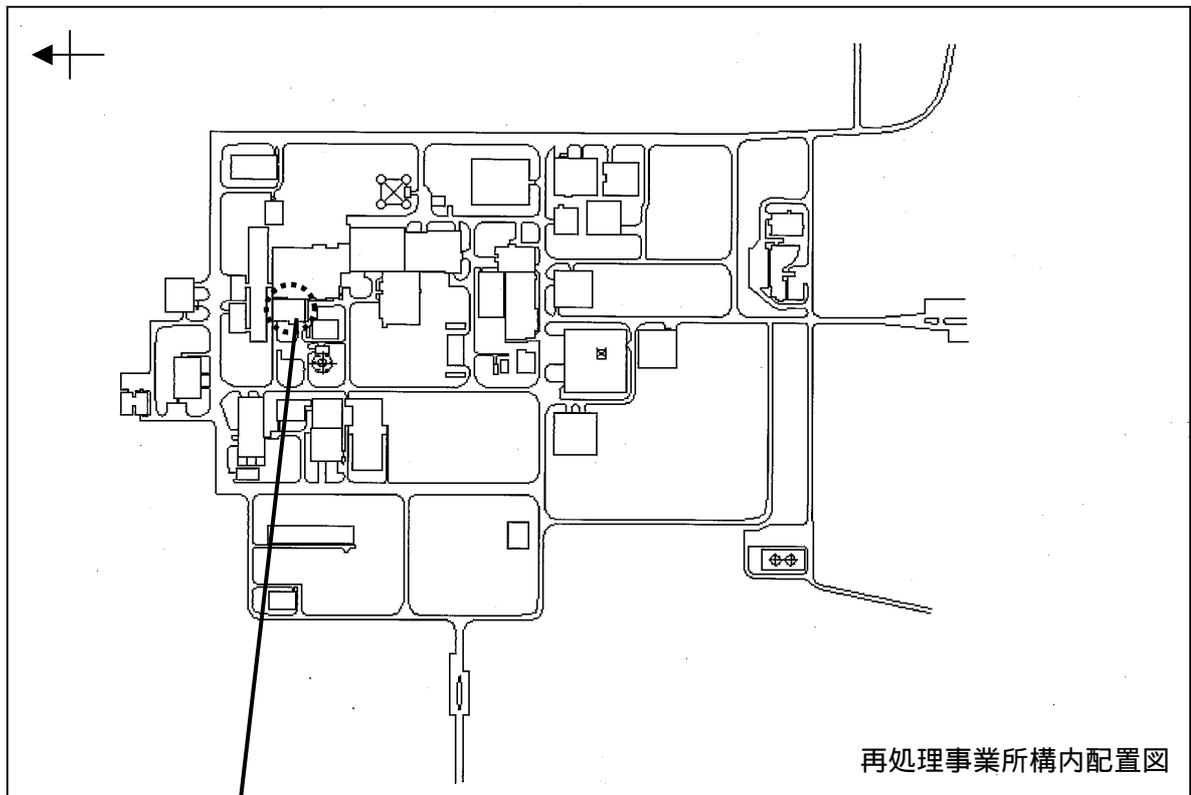
当社社員が直ちに現場確認した結果、使用済燃料受入れ・貯蔵管理建屋 2 階の常用空調機室(非管理区域)にある排煙設備のディーゼルエンジン用バッテリーからの火災(発煙および発火)を確認した。(添付資料 - 1,2 参照)

直ちに消防署に連絡を行うとともに、当社社員 2 名が消火器を用いて消火活動を行い、12 時 38 分に六ヶ所消防署により鎮火確認が行われた。延焼範囲は、バッテリーの上面(40×25cm)の3分の2程度にとどまったため、その他の設備への影響はなかった。

- ・ バッテリーの樹脂製ケースの上面は損傷が激しく表面が溶けて固まっている状態であった。
- ・ 損傷の最も激しい箇所は、電線の正極の端子部であった。
- ・ バッテリー間を接続している電線の被覆は焼失し導体がむき出し状態となっていた。
- ・ バッテリーの周囲に延焼した形跡はなく、バッテリーの電解液等の漏えいもなかった。

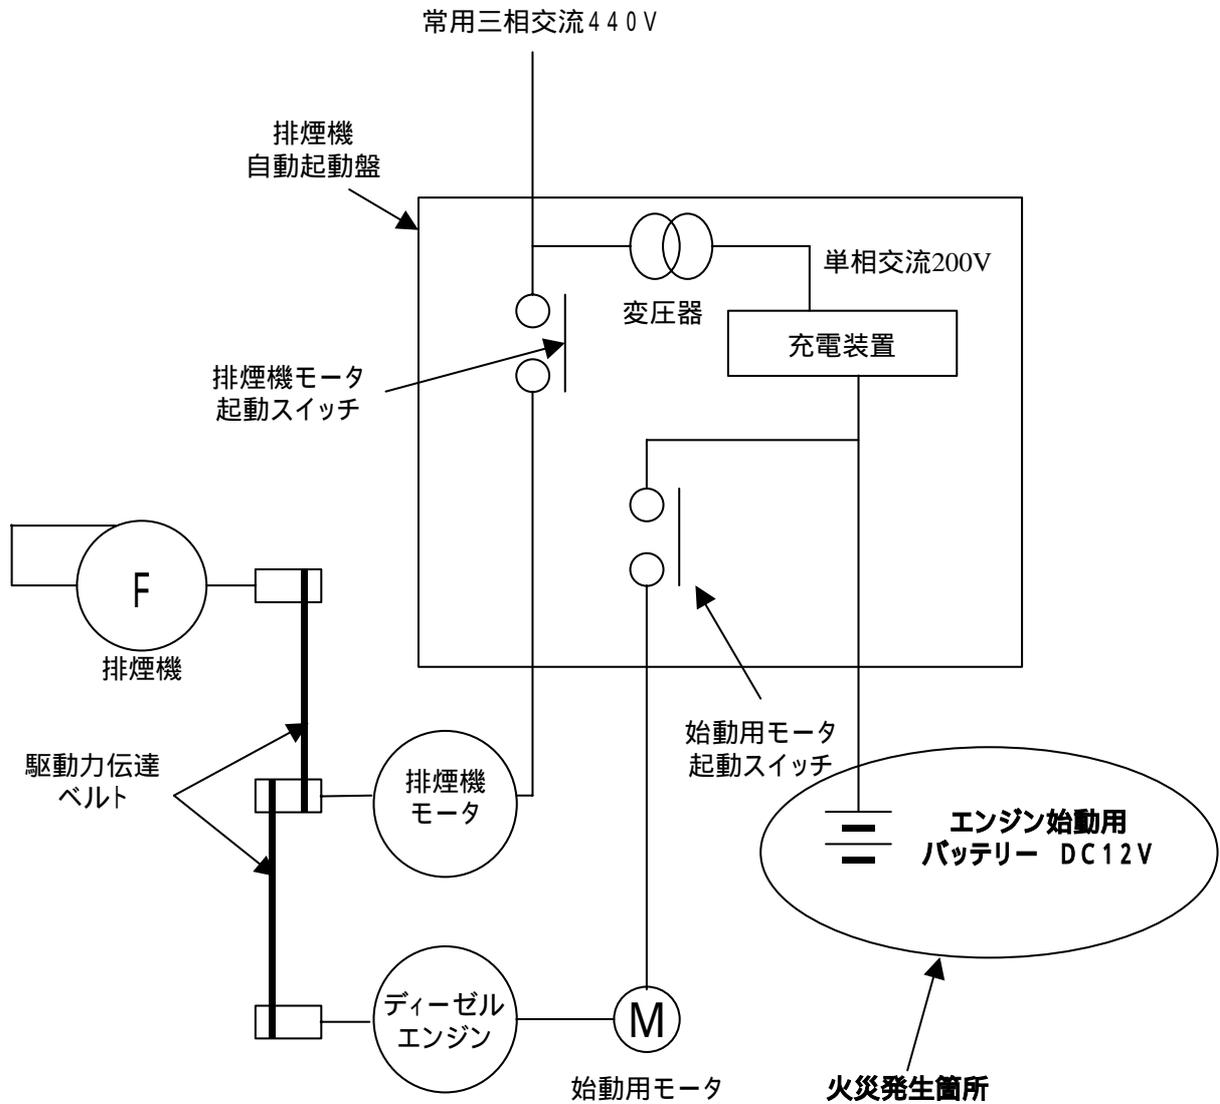
排 煙 設 備 概 要 図

常用電源が給電されている場合は、排煙機モータで駆動する。
 常用電源が停電した場合はディーゼルエンジンで駆動する。
