## ウラン・プルトニウム混合脱硝建屋における脱硝皿への溶液の誤供給について

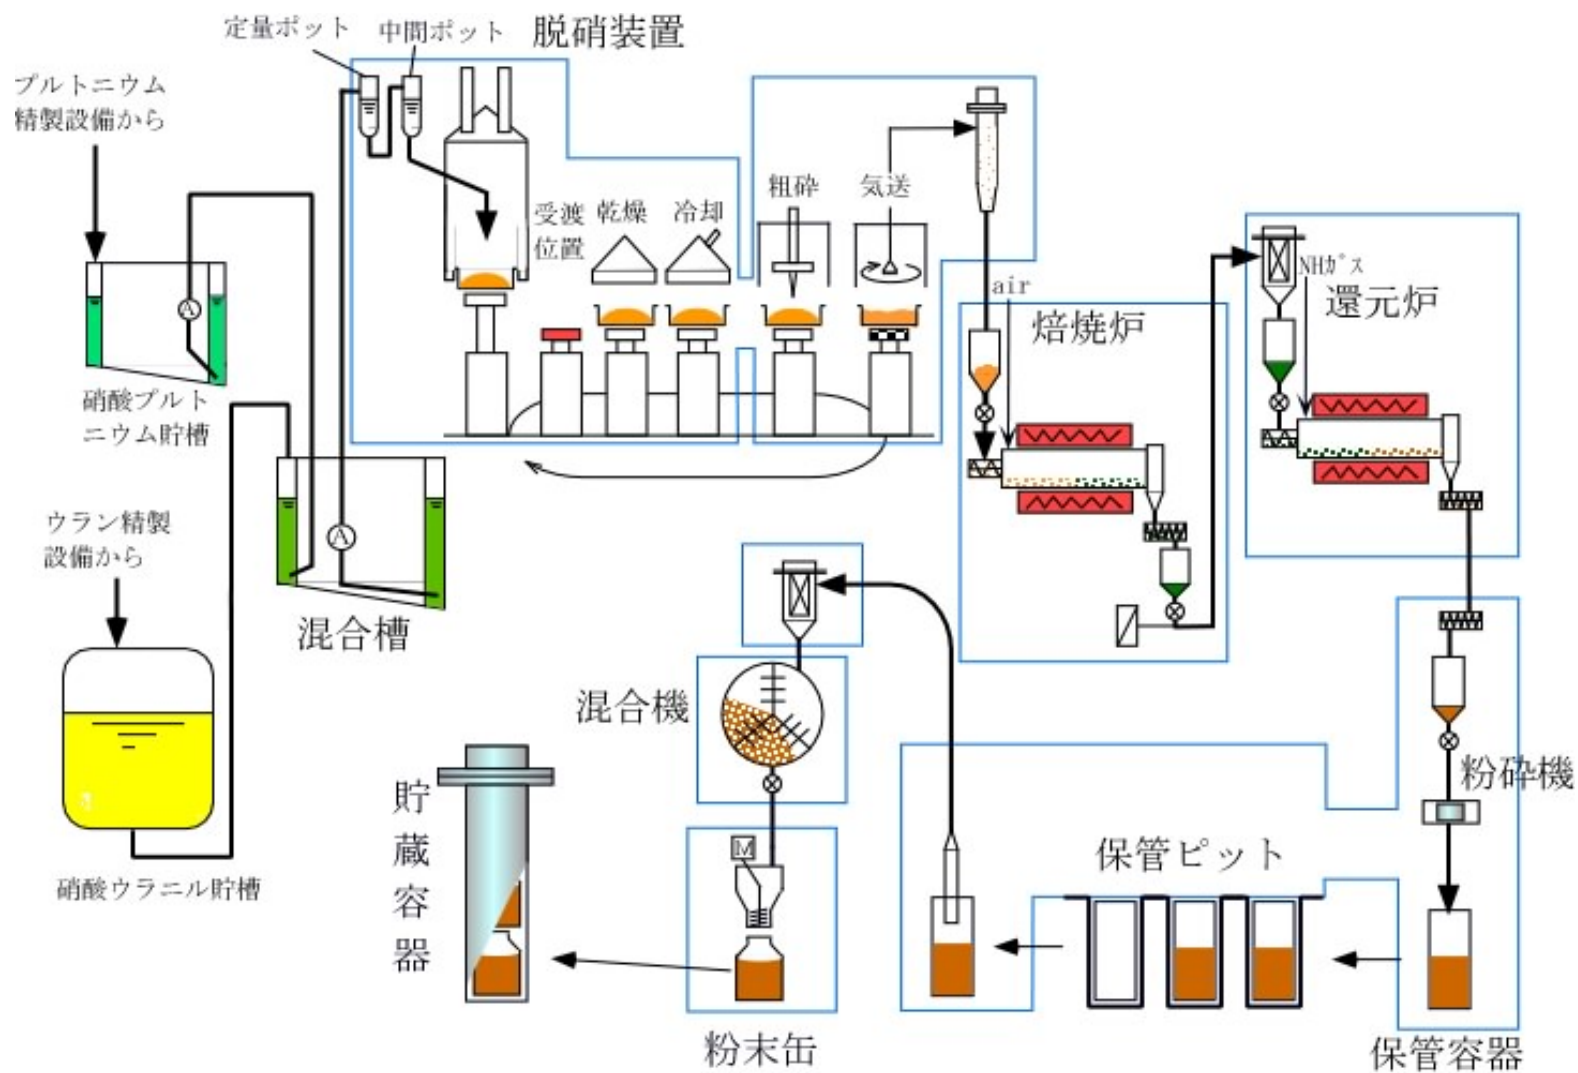
ウラン・プルトニウム混合脱硝設備工程概要図

当該操作員は、脱硝装置から脱硝体が入った脱硝皿を取り出し、次ステージへの搬送操作を行うべきところ、これを実施せずに再び同じ脱硝皿を脱硝装置に設置し、ウラン・プルトニウム混合溶液(以下、「混合溶液」という。)の供給を行い、脱硝運転を開始した。

○11時13分頃、別の操作員が運転操作画面を確認していたところ、直前に脱硝運転を行った脱硝皿と同じ番号の脱硝皿が脱硝運転されていることから、搬送操作を行わずに脱硝体が入った脱硝皿に混合溶液を誤供給したことに気づいた。

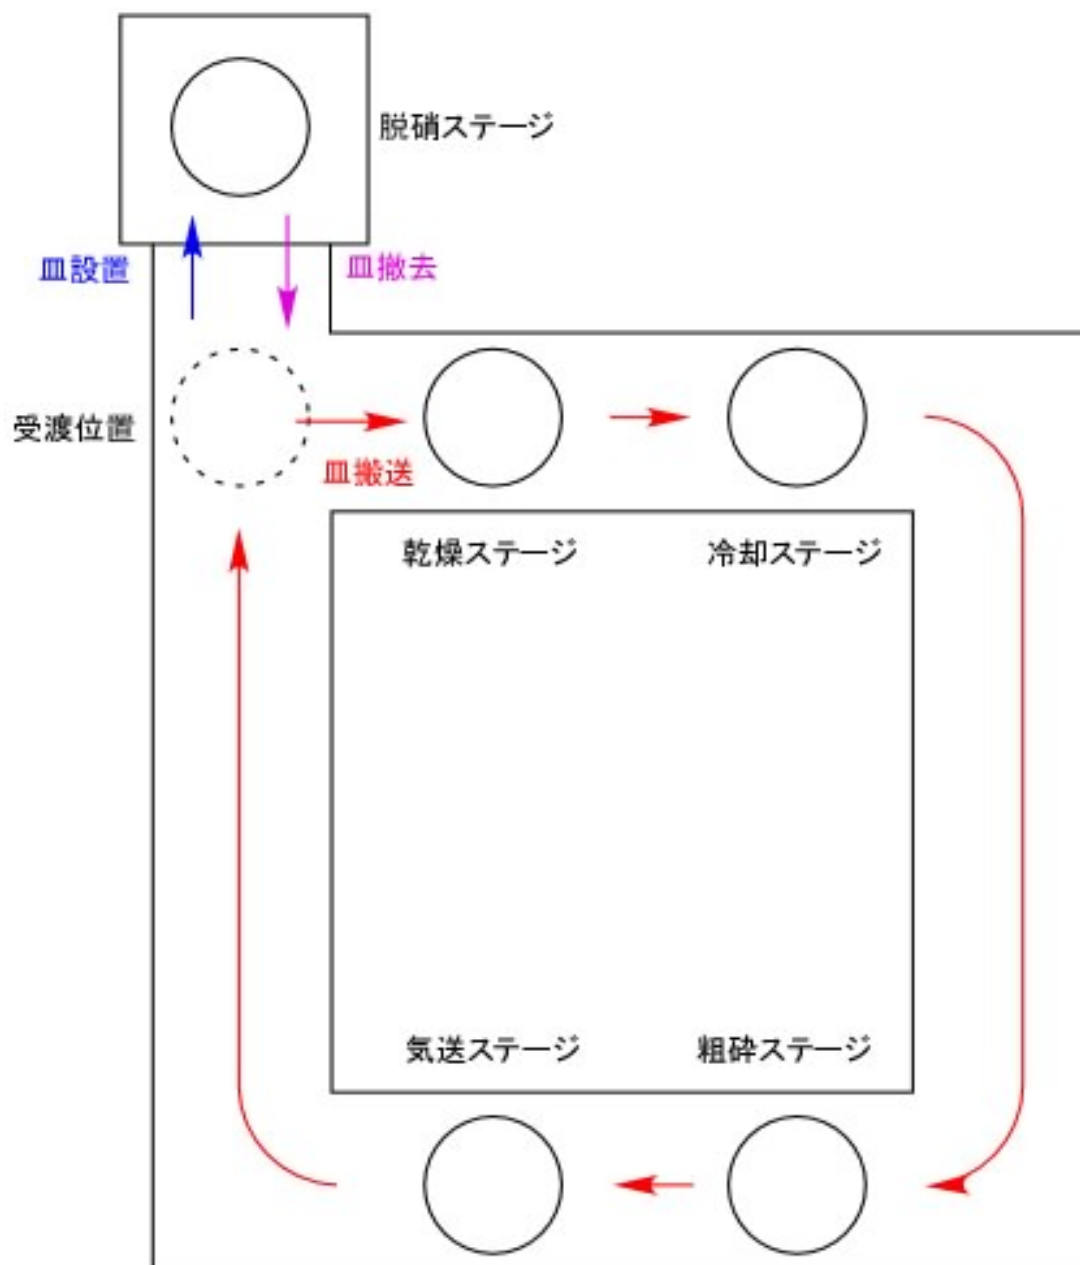
○次バッチの「全自動」運転に移行する前に、脱硝皿の「撤去」、「搬送」、「設置」の3つの操作を順次実施することが必要であったが、当該操作員は「撤去」後「搬送」せずに「設置」操作を行った。

○脱硝装置から、「撤去」された脱硝皿について、手順書で示す次の操作である「搬送」のほかに、脱硝皿を再度脱硝装置に設置する「設置」も選択できるロジック・画面表示となっていた。

- 「半自動」運転において「搬送」終了を、「設置」の許可条件とし、脱硝装置に脱硝体が入った脱硝皿を「設置」できない制御ロジックに改良する。
