高レベル廃液ガラス固化建屋 固化セルにおける高レベル廃液の滴下について (報 告)

平成21年 1月30日 日本原燃株式会社

高レベル廃液ガラス固化建屋 固化セルにおける高レベル廃液の滴下について

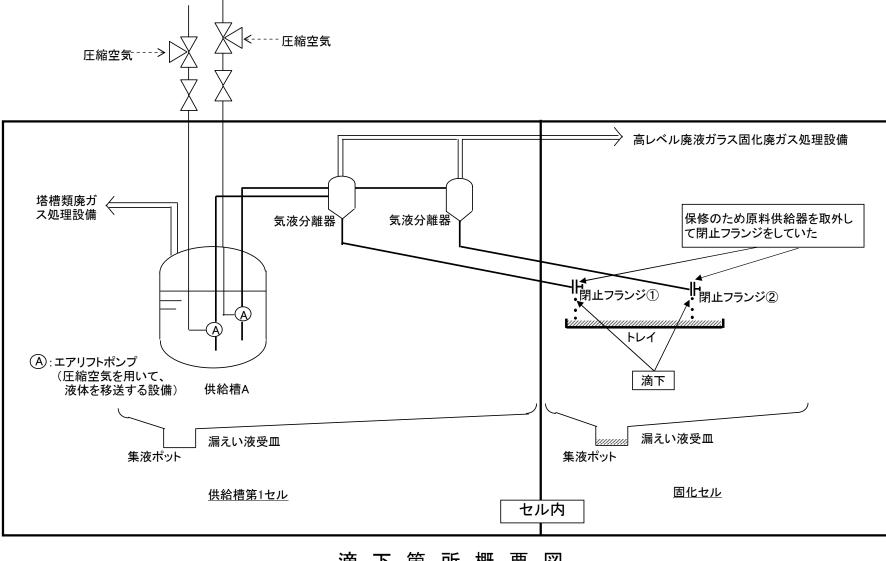
滴下箇所概要図

1月21日、高レベル廃液ガラス固化建屋固化セルの漏えい液受皿集液ポット内に滞留していた液体の分析を行ったところ、放射能濃度が高いことを確認したため、固化セル内をITVカメラで確認した。同日18時35分頃(18時37分)に、閉止フランジ(以下、閉止フランジ①という)から高レベル廃液が滴下していることを発見した。当該閉止フランジ(※)は、保修のためガラス溶融炉への高レベル廃液供給配管を閉止していたものである。

また、21時00分頃(20時53分)、同セル内のもう一方の高レベル廃液供給配管の閉止フランジ(以下、閉止フランジ②という)から高レベル廃液が滴下していることを確認したため、遠隔操作にてボルトの増し締め作業を行い、21時52分に滴下の停止を確認した。

遠隔操作にて閉止フランジのボルト増し締め作業を行い20時42分に滴下の停止を確認した。

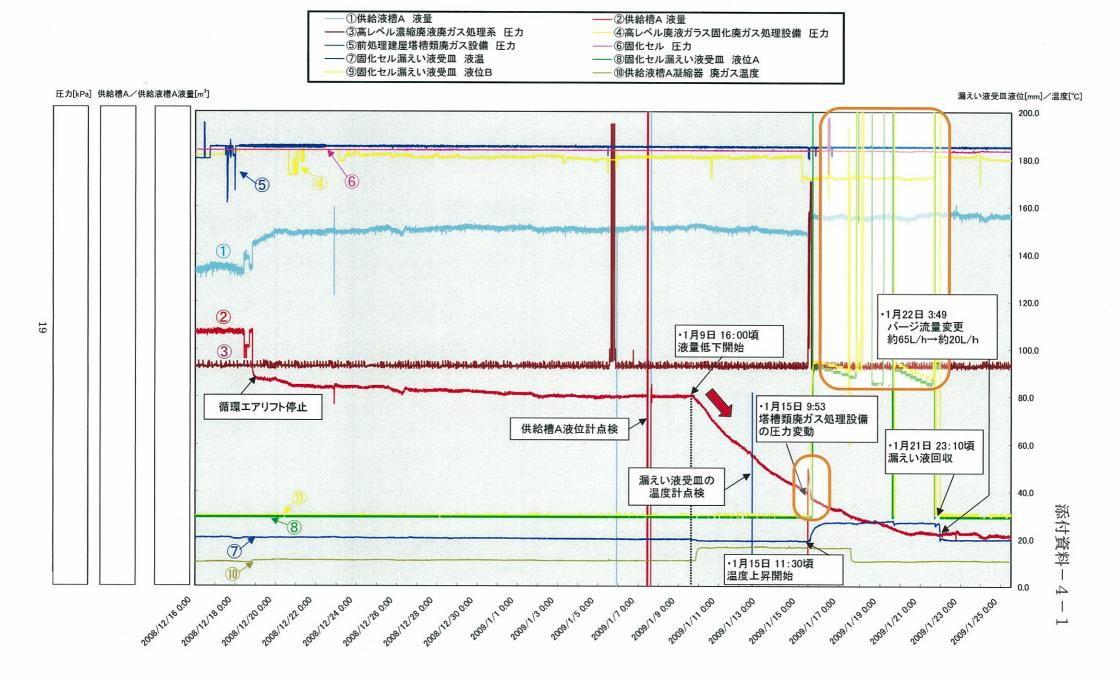
供給槽液量・固化セル漏えい液受皿液位等の推移

調査の結果、1月9日16:00頃から液量の減少が始まっていることを確認した。高レベル廃液の滴下が確認された1月21日までの液量変動量から推定される廃液減少量は140L程度であった。(添付資料-4-1参照)

パージ空気流量が何らかの理由で上昇した場合には、供給槽A内の液が移送される可能性があることから、パージ空気流量について調査を行った。その結果、閉止フランジ①に繋がる配管上のエアリフトについては、通常の流量(約20L/h)よりも大きい値(約65L/h)であることを確認した。その後、流量を通常値に戻したところ供給槽Aの液量の減少が停止した。(添付資料-4-1参照)

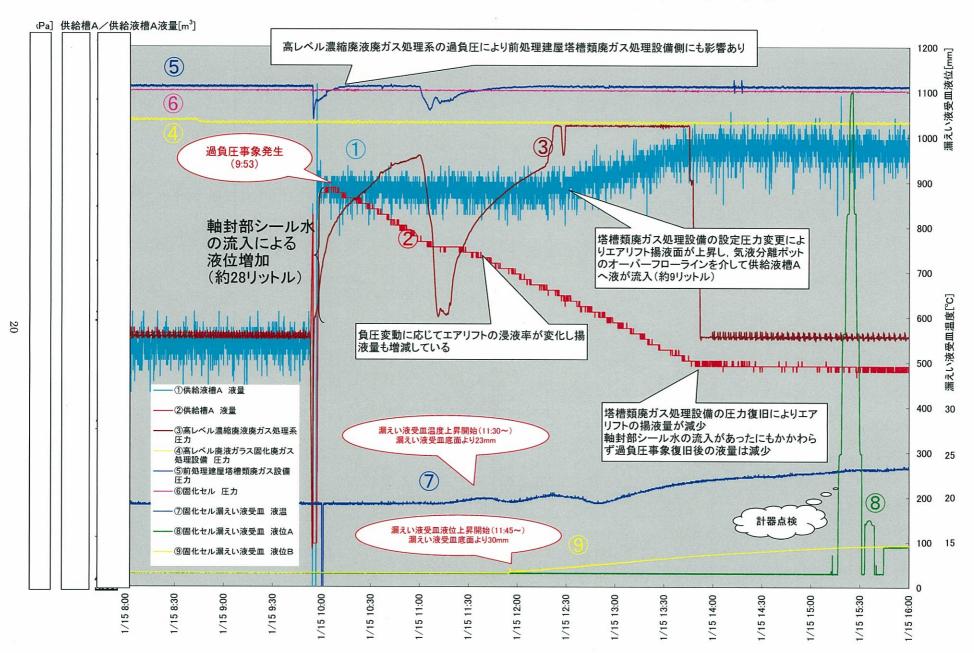
過負圧事象発生時の供給槽A·漏えい液受皿液量等の挙動

1月15日、塔槽類廃ガス処理設備の設備点検中に系統内の負圧が通常より深くなる事象が発生した。塔槽類廃ガス処理設備系統内の負圧が通常より深くなったことにより各所でシール水が流出した。この復旧作業の一環として、シール水を張り込むため塔槽類廃ガス処理設備の負圧を浅くし、シール水を張り込み後、負圧を通常状態に復旧した。(添付資料-4-2参照)

この際、固化セルの漏えい液受皿の液位上昇を確認したが、警報設定値未満であった。また、漏えい液受皿の液位上昇の原因はシール水の流入であると考えていた。漏えい液受皿の液位上昇と同時期に温度上昇も確認した。

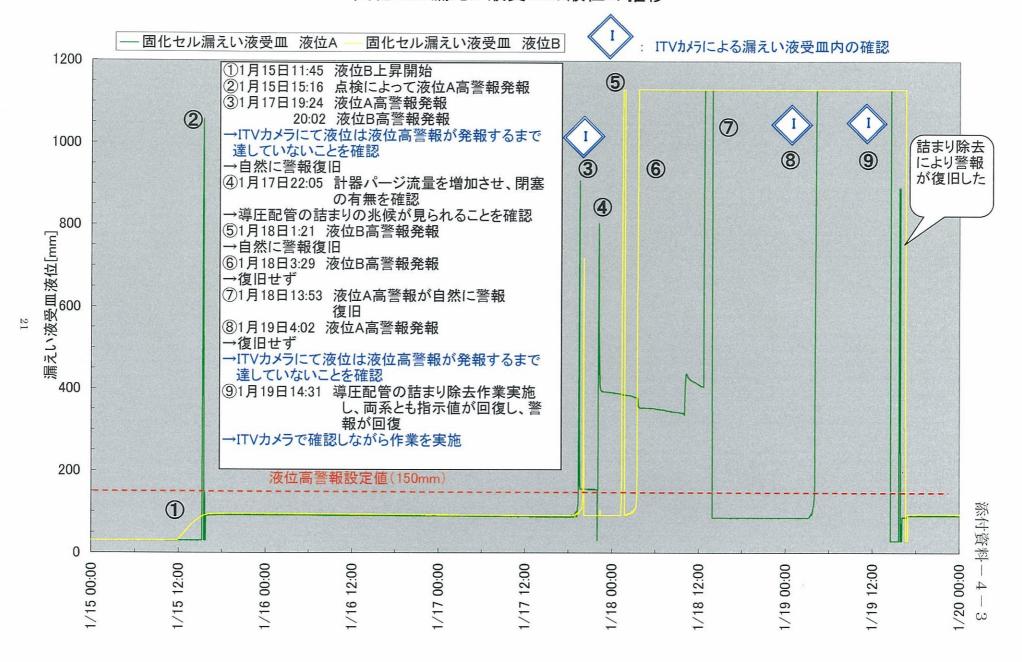
固化セル漏えい液受皿の液位の推移

1月15日、塔槽類廃ガス処理設備の設備点検中に系統内の負圧が通常より深くなる事象が発生した。その際、固化セルの漏えい液受皿の液位上昇が確認された。

1月17日に漏えい液受皿の液位高警報が発報した。その際、ITV カメラにより漏えい液受皿内の液位を観察し、液位高警報を発報する液 位に達していないことを確認した。その後、数回液位高警報が発報した。

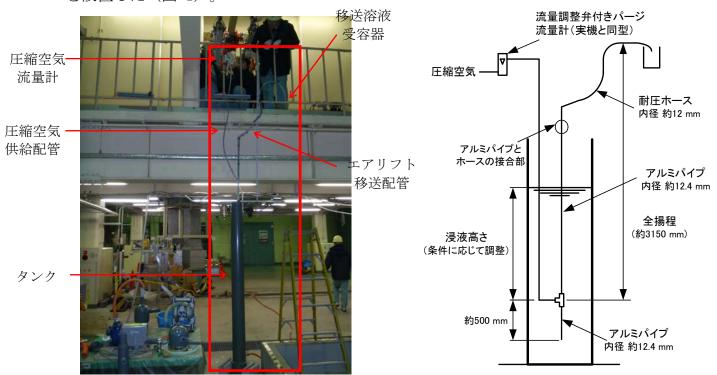
図-1 エアリフトモックアップ装置の概要

エアリフトへの圧縮空気流量を 65 L/h と設定すると、供給槽 A の液位低下発生直後を 想定した条件①において約 28 mL/min、VOG 圧力計設備点検に伴う過負圧事象後の復旧時 を想定した条件②において約 290 mL/min の移送流量が測定された。

実機の条件とは溶液の温度、密度が異なるが、エアリフトによる揚液への影響は少ないため、本結果により実機においても圧縮空気流量約65 L/h において溶液の移送がされていたものと考えられる。

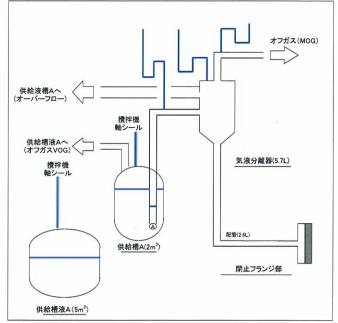
(1) A/Lパージ流量の増加 VOG ___kPa MOG kPa A/L;パージ側, 約65L/h *

A/Lパージ流量の増加によりプ ラグ流が発生、ただし十分な空 気流量ではないため、気液分離 器までは十分な揚液量はない が、廃液がある程度気液分離 器まで到達する場合がある。

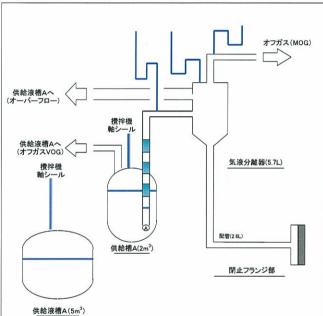
廃液が閉止フランジ部に到達

気液分離器まで到達した廃液 は、重力流により閉止フランジ 部まで到達する。

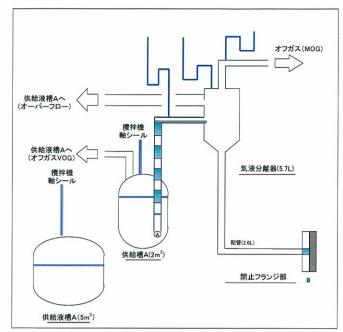
【3】 漏れの起点 VOG □□kPa

閉止フランジの隙間から廃液が 漏れ出す。 1/9頃の状態 その3

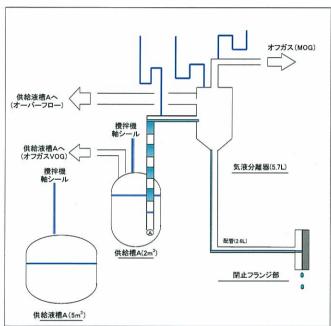
漏れ量より気液分離器到達量が多いため、配管にヘッドが立ち(圧力がかかる)漏れ量が増える。

また、供給槽Aの液位が変化した。

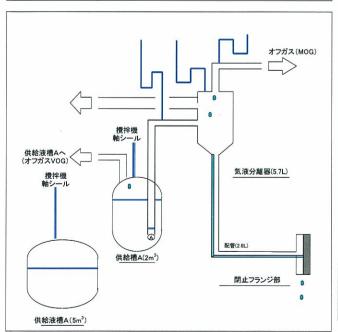
VOG過負圧事象

VOG過負圧事象が発生し,供 給槽A等に,気液分離槽等に シール水が流入した。 1/15の状態

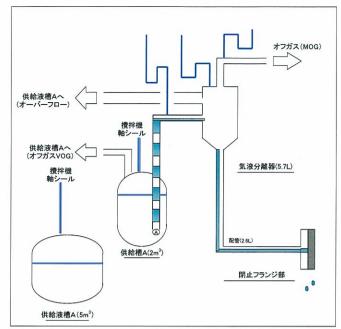
VOG過負圧事象の復旧 VOG ___kPa(最大)

負圧変動が復帰する際に供給槽の液位変動が発生し、エアリフト配管内の液位が一時的に上昇し、気液分離器に移送された。

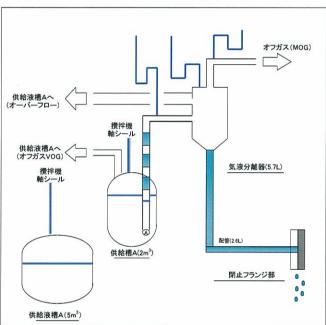
* ; 推定(1/21確認値より) VOG過負圧事象でシール水が 流出し, シール水を張るため, VOGの負圧を浅くする。

VOGの負圧が浅くなったことにより、エアリフト液面が上昇する。それに伴い、浸液率も上昇し、エアリフト効果が発生しやすくなる。

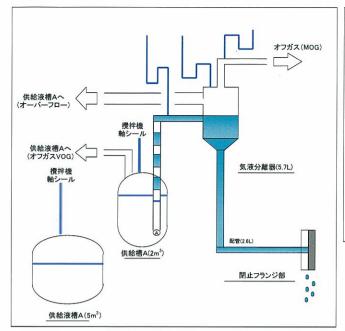
プラグ流が気液分離器まで到 達する。浸液率が上昇したこと により【2】より到達量は多い。

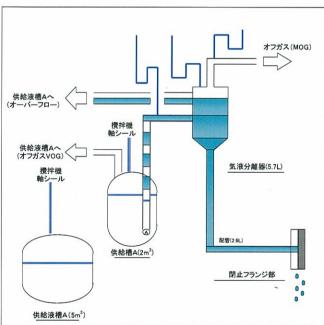
気液分離器が廃液で満水になる。

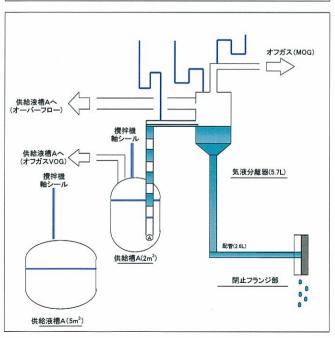
閉止フランジの隙間から廃液が一気に漏れ出す。その後、廃液が漏えい液受皿に除々に到達した。(補足;漏えい液受皿の液位計はは30mm以上から計測可能。)

・供給槽Aの減少分は、フランジ 隙間からの漏れ、及び気液分 離器オーバーフローにより供給 液槽Aに流入。 1/15の状態

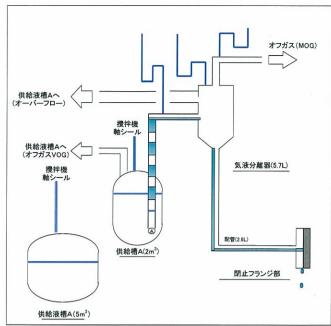
シール張りが完了したので、VO Gの負圧を通常値に復旧する。 エアリフトの液面が下がり、浸液 率が下降したことにより【2】と同 等の到達量となる。

補足)漏えい液受皿の液位が増 加後、安定する。 1/15の状態

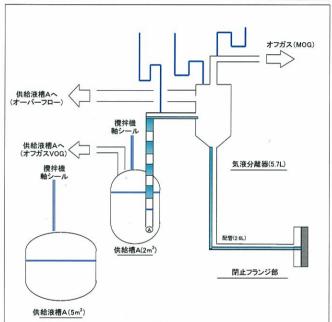
ITVカメラで閉止フランジから漏れを確認する。

【13】 閉止フランジの増し締め VOG ___kPa MOG ___kPa A/L;パージ側,約65L/h *

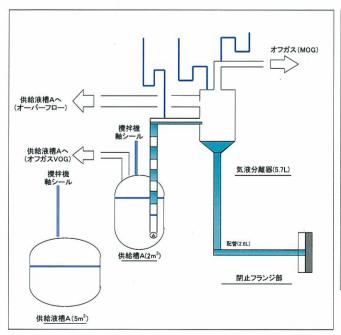
プラグ流は継続するため供給槽Aの液位減少は継続する。フランジからの漏れがなくなったので、供給層Aの液は気液分離器へ滞留する。

【14】 閉止フランジの増し締め VOG ──kPa MOG ──kPa A/L;パージ側,約65L/h *

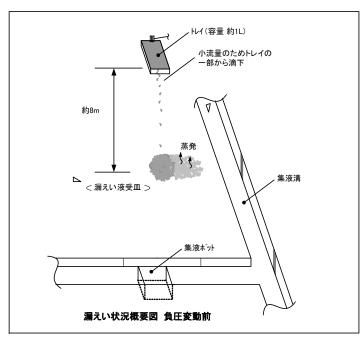
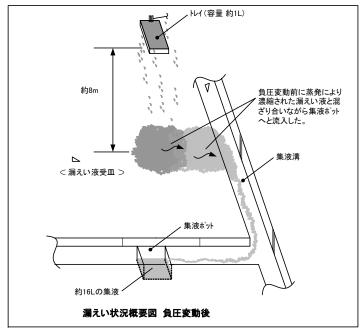
フランジからの推定漏えい状況について

- ▶16:00頃から閉止フランジより微量の滴下が始まる。
- ▶滴下量は約12mL/分程度であると推定される。
- ▶約1.5時間後には、トレイから直下の漏えい液受皿への滴下が始まったものと推定される。

- ▶トレイから滴下した廃液は、約8m下の漏えい液受皿上に落下するが、時間当たりの滴下量が小さいことから漏えい液受皿上で蒸発し、漏えい液受皿集液ボットこ到達しない状況が続いた。
- 3 >供給槽Aの液量減少量から、塔槽類廃が2処理設備において過負圧事象が発生するまでの間に約97Lが閉止フランジから滴下したものと推定される。

- >塔槽類廃がス処理設備において、過負圧事象が発生し、これにより供給槽A等にシール水が流入した。
- >塔槽類廃ガス処理設備における過負圧事象の復旧作業として、シール水を張り込むため塔槽類廃ガス処理設備の負圧を浅くした。
- ▶負圧を浅くしていたことによりエアリフトの浸液率が上昇し、エアリフト効果が発生しやすくなった。
- | ► 浸液率が上昇したことにより、エアリフトによる液の移送量は多くなり、その結果として閉止フランジの隙間から固化セルに漏えいした廃液の滴下 速度が増加(約92mL/分)し、約23Lの液が漏えいすることで固化セル漏えい液受皿集液ボットに到達しはじめたものと推定される
 - ▶負圧変動の約1時間40分後に集液ポットの液位上昇が確認されている。
 - ▶この際、以前から漏えい液受皿に滴下し、蒸発により濃縮されていた溶液の一部と混ざり合いながら集液ボットに流入したため、セシウムの放射能濃度等が約4倍になったものと推定される。

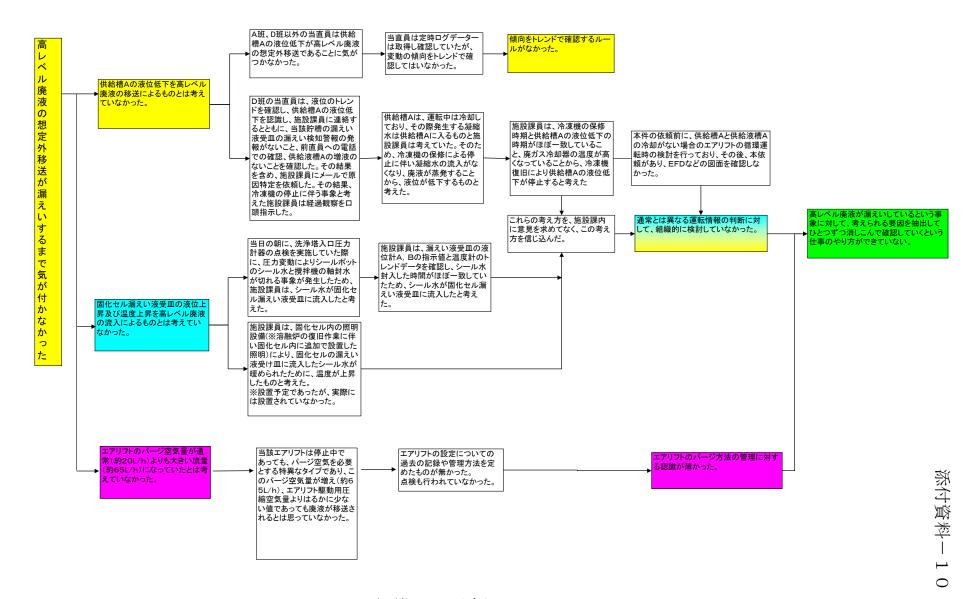
組織要因分析図

- 8.1節に示した高レベル廃液の滴下事象が、発生した直接原因の他に閉止フランジからの廃液の滴下を発見するまでに時間を要したことに対する以下の問題点を抽出し組織要因の分析を実施した。(添付資料-10参照)
 - ①供給槽Aの液位低下を高レベル廃液の移送によるものとは考えていなかった。
 - ②固化セル漏えい液受皿の液位上昇及び温度上昇を高レベル廃液の流入によるものとは考えていなかった。
 - ③エアリフトのパージ空気量が通常(約20L/h)よりも大きい流量(約65L/h)になっていたとは考えていなかった。
 - 分析の結果、以下のことが組織要因として抽出された。
 - ①供給槽Aの液量の値を定期的に記録しているものの、トレンドにより長期的な変動を確認するルールがなかった。
 - ②供給槽Aの液量低下並びに漏えい液受皿の液位上昇及び液温上昇が確認されたが、通常とは異なる運転情報の判断に対して、組織的に検討していなかった。
 - ③高レベル廃液ガラス固化建屋に特異なエアリフトにおいてパージ空気量が 通常の値よりも大きくなっているとは考えておらず、エアリフトのパージ方 法の管理に対する認識が薄かった。
