高レベル廃液ガラス固化建屋  
固化セルにおける高レベル廃液の再滴下について  
(報 告)

平成21年2月10日  
日本原燃株式会社

高レベル廃液ガラス固化建屋 固化セルにおける高レベル廃液の再滴下について

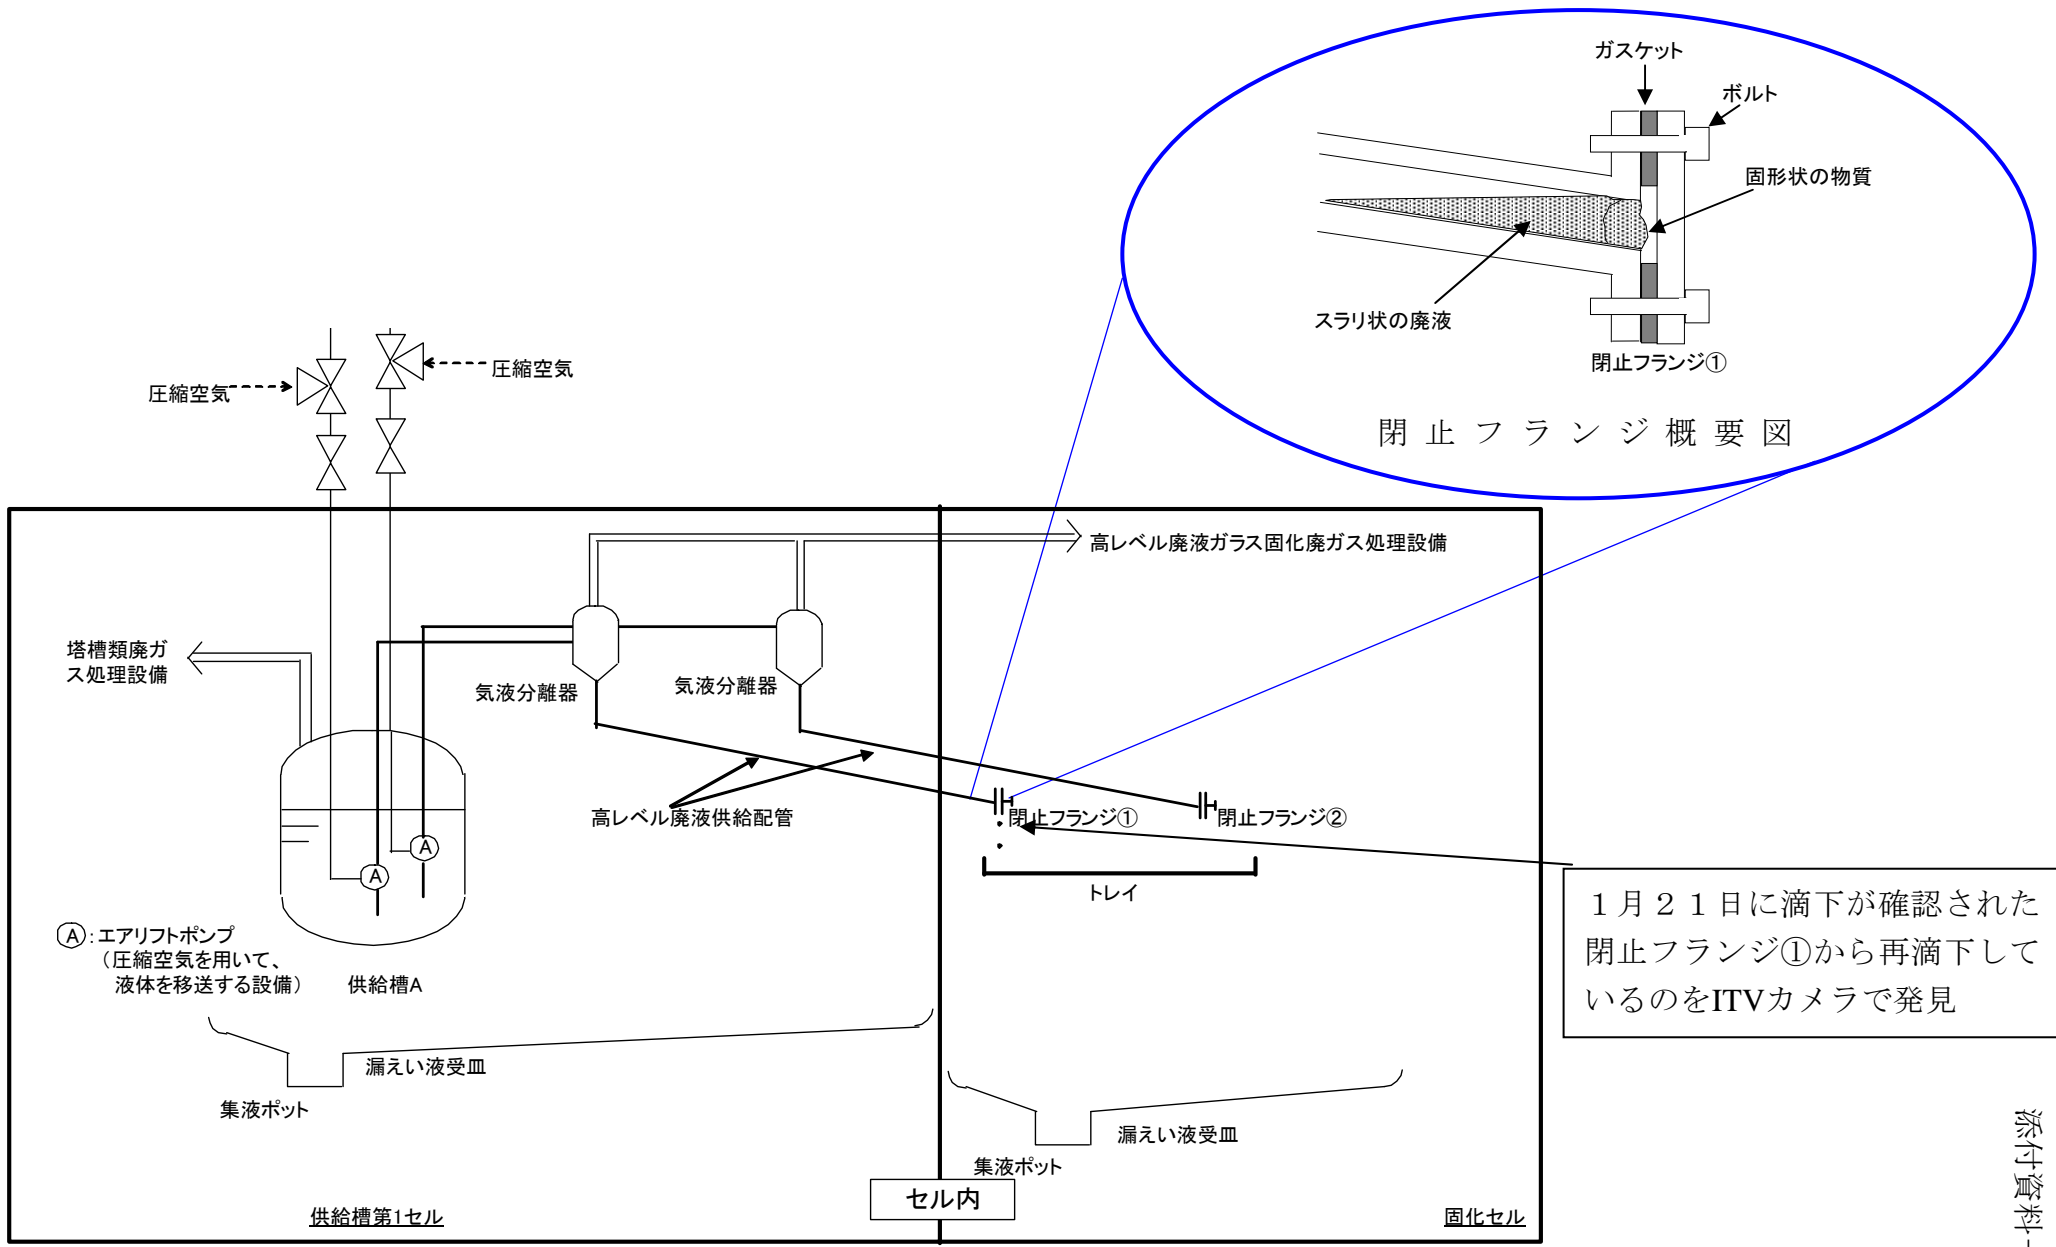
高レベル廃液の再滴下箇所概要図

1月21日の滴下発見以降、1月28日～29日に配管内に残留した廃液の回収作業を実施し、閉止フランジ①及び閉止フランジ②の金属ガスケットを新しいものに交換するまでの間、閉止フランジ部のITVカメラによる監視強化を行っていたところ、2月1日（日）8時45分頃に、再び閉止フランジ①から廃液が、1滴/2分程度で滴下していることを発見した。

閉止フランジ部に廃液回収治具を設置して閉止フランジ①を取外し、内部を観察したところ、配管内に固形状の物質が確認され(2月1日 16時35分)、その後、少量のスラリ状の廃液とともに流出した(2月1日 17時14分)。

6章の調査結果及び添付資料－9に基づき、以下の状況から、閉止フランジ①から廃液の再滴下が確認された事象の原因としては、配管内の残留廃液回収作業が十分ではなかったことに起因して閉止フランジ①につながっている配管内にスラリ状の廃液が残留したことにあわせ、フランジ部に廃液が揚液されることはないと考え、再使用ガasketに対応した強めの締め付けをしなかったため、同配管内の残留廃液が時間経過とともに閉止フランジ部に到達し、再滴下したものと推定される。

上記作業のうち、配管内の洗浄作業及び高レベル廃液の滴下が確認された配管フランジ面の洗浄・清掃については速やかに実施し、閉止フランジの金属ガasketを新しいものに交換する。

その間、閉止フランジ部からの洗浄液等の滴下の対応として、廃液回収治具を閉止フランジ部の下に設置する措置を講じている。

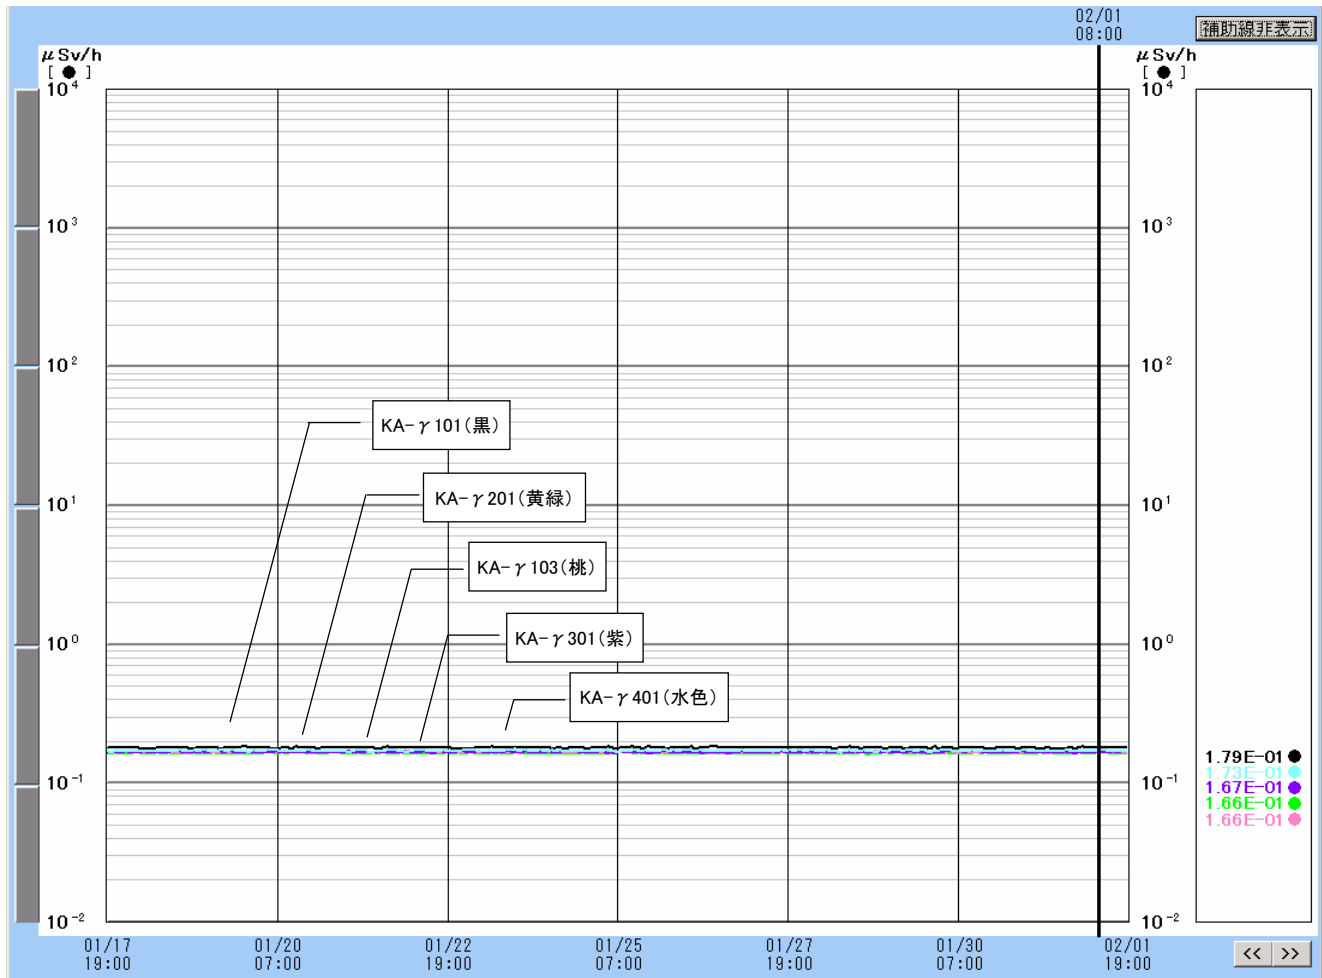
・γ線エリアモニタの変動推移

当該建屋管理区域内に設置されている $\gamma$ 線エリアモニタの測定値に有意な変動はなく、異常はなかった。

※モニタの指示値に有意な変動はなかった。

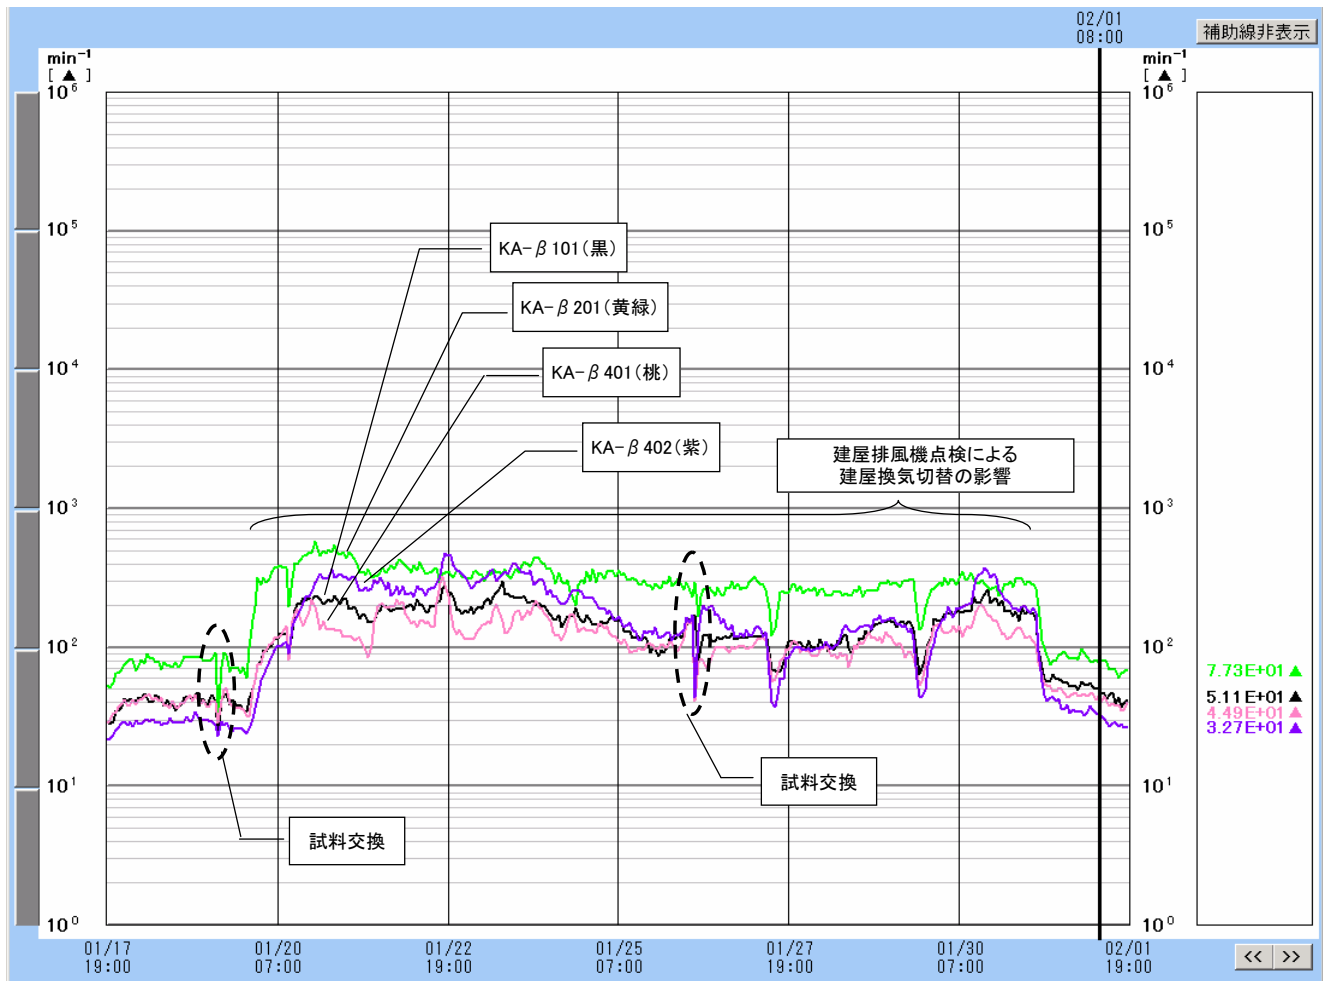
主排気筒モニタの変動推移(1/2)

※モニタの指示値に有意な変動はなかった。

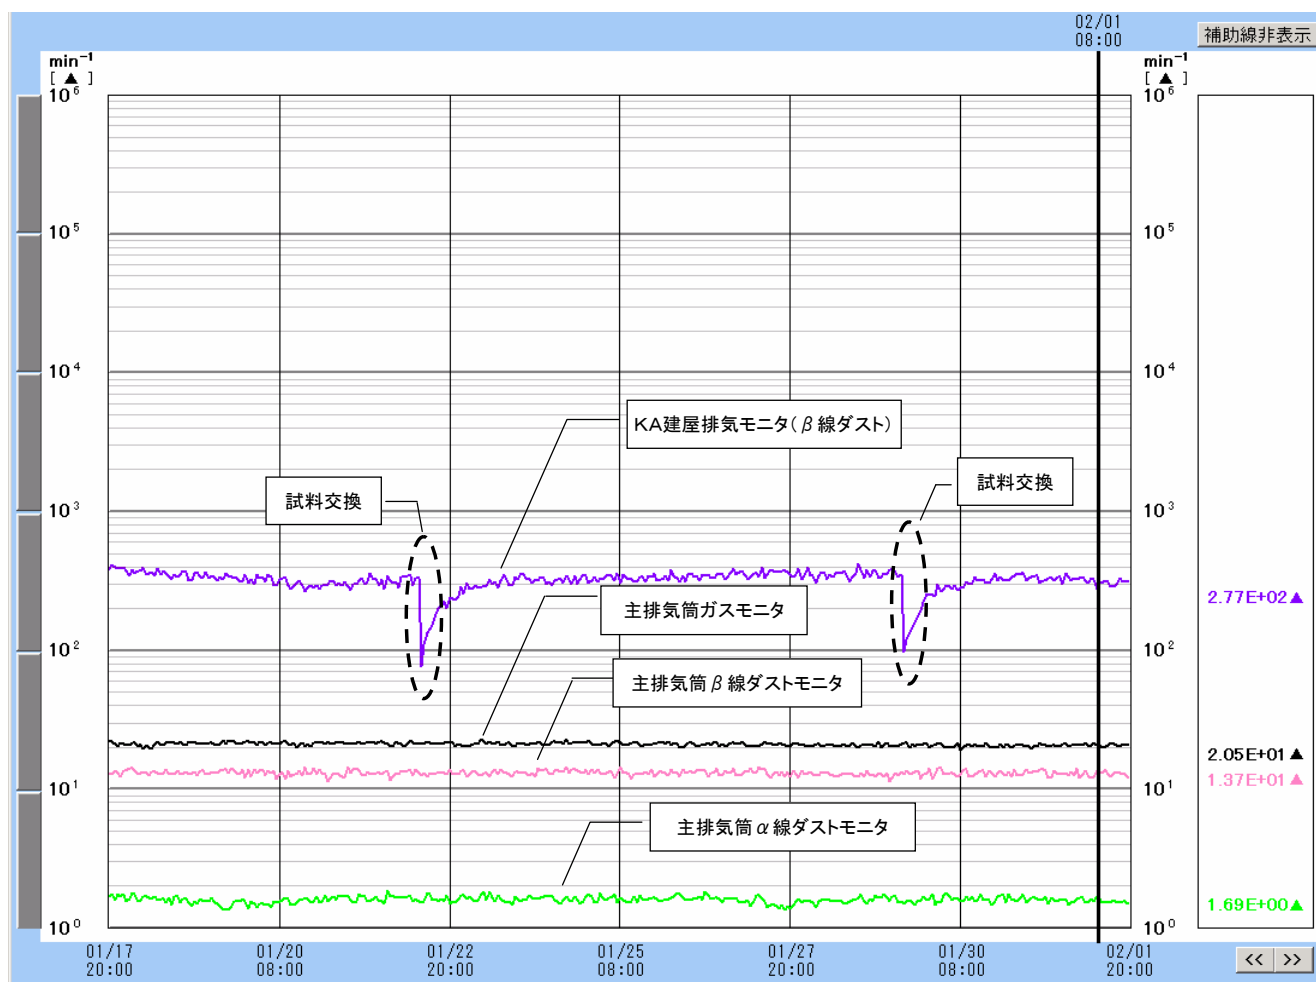
主排気筒モニタの変動推移(2/2)  
・主排気筒よう素モニタ(I-129)  
・主排気筒よう素モニタ(I-131他)

※モニタの指示値に有意な変動はなかった。

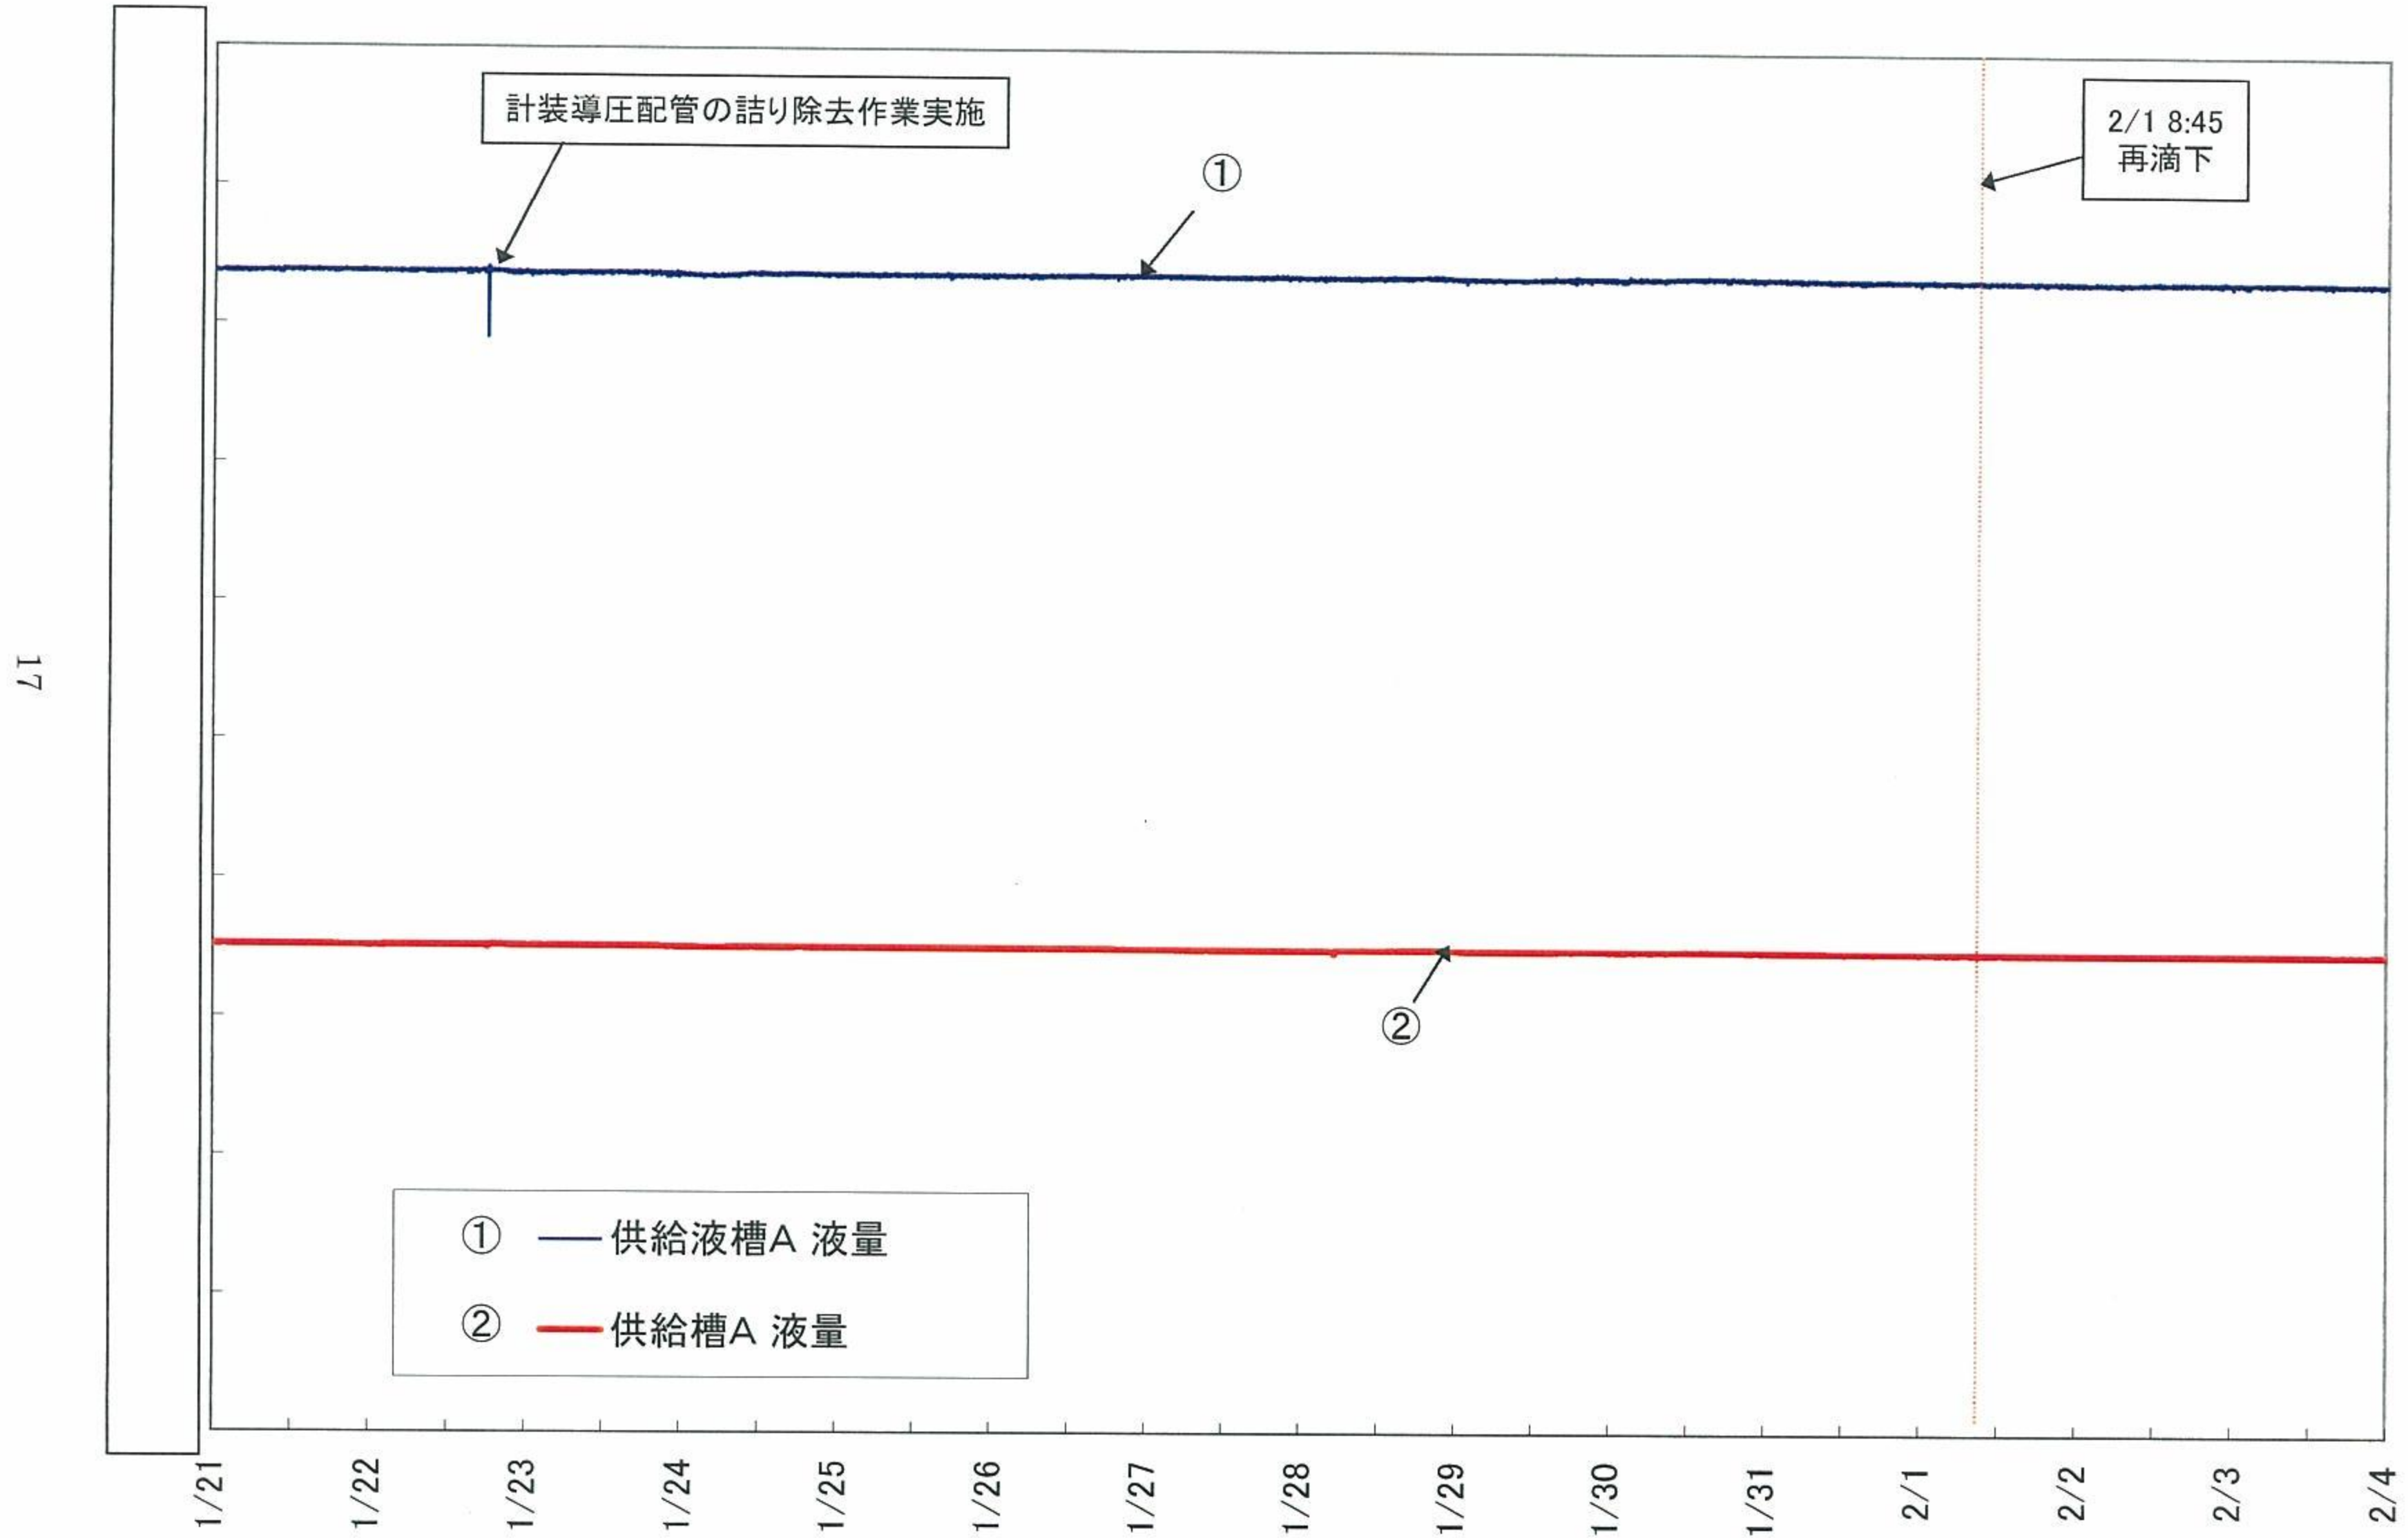
# 供給液槽A液量、供給槽A液量の推移

1月21日に発生した高レベル廃液ガラス固化建屋固化セルにおける高レベル廃液の滴下事象（以下、「高レベル廃液の滴下事象」という。）の際に供給槽Aの液量減少は1月22日に停止した。その液量減少が停止（供給槽Aの液量トレンドグラフにより確認）した1月22日から、高レベル廃液の再滴下が確認された2月1日までの間の供給槽Aの液量減少の有無をトレンドグラフにより調査した。

調査の結果、廃液の有意な減少はなかった。（添付資料－5 参照）

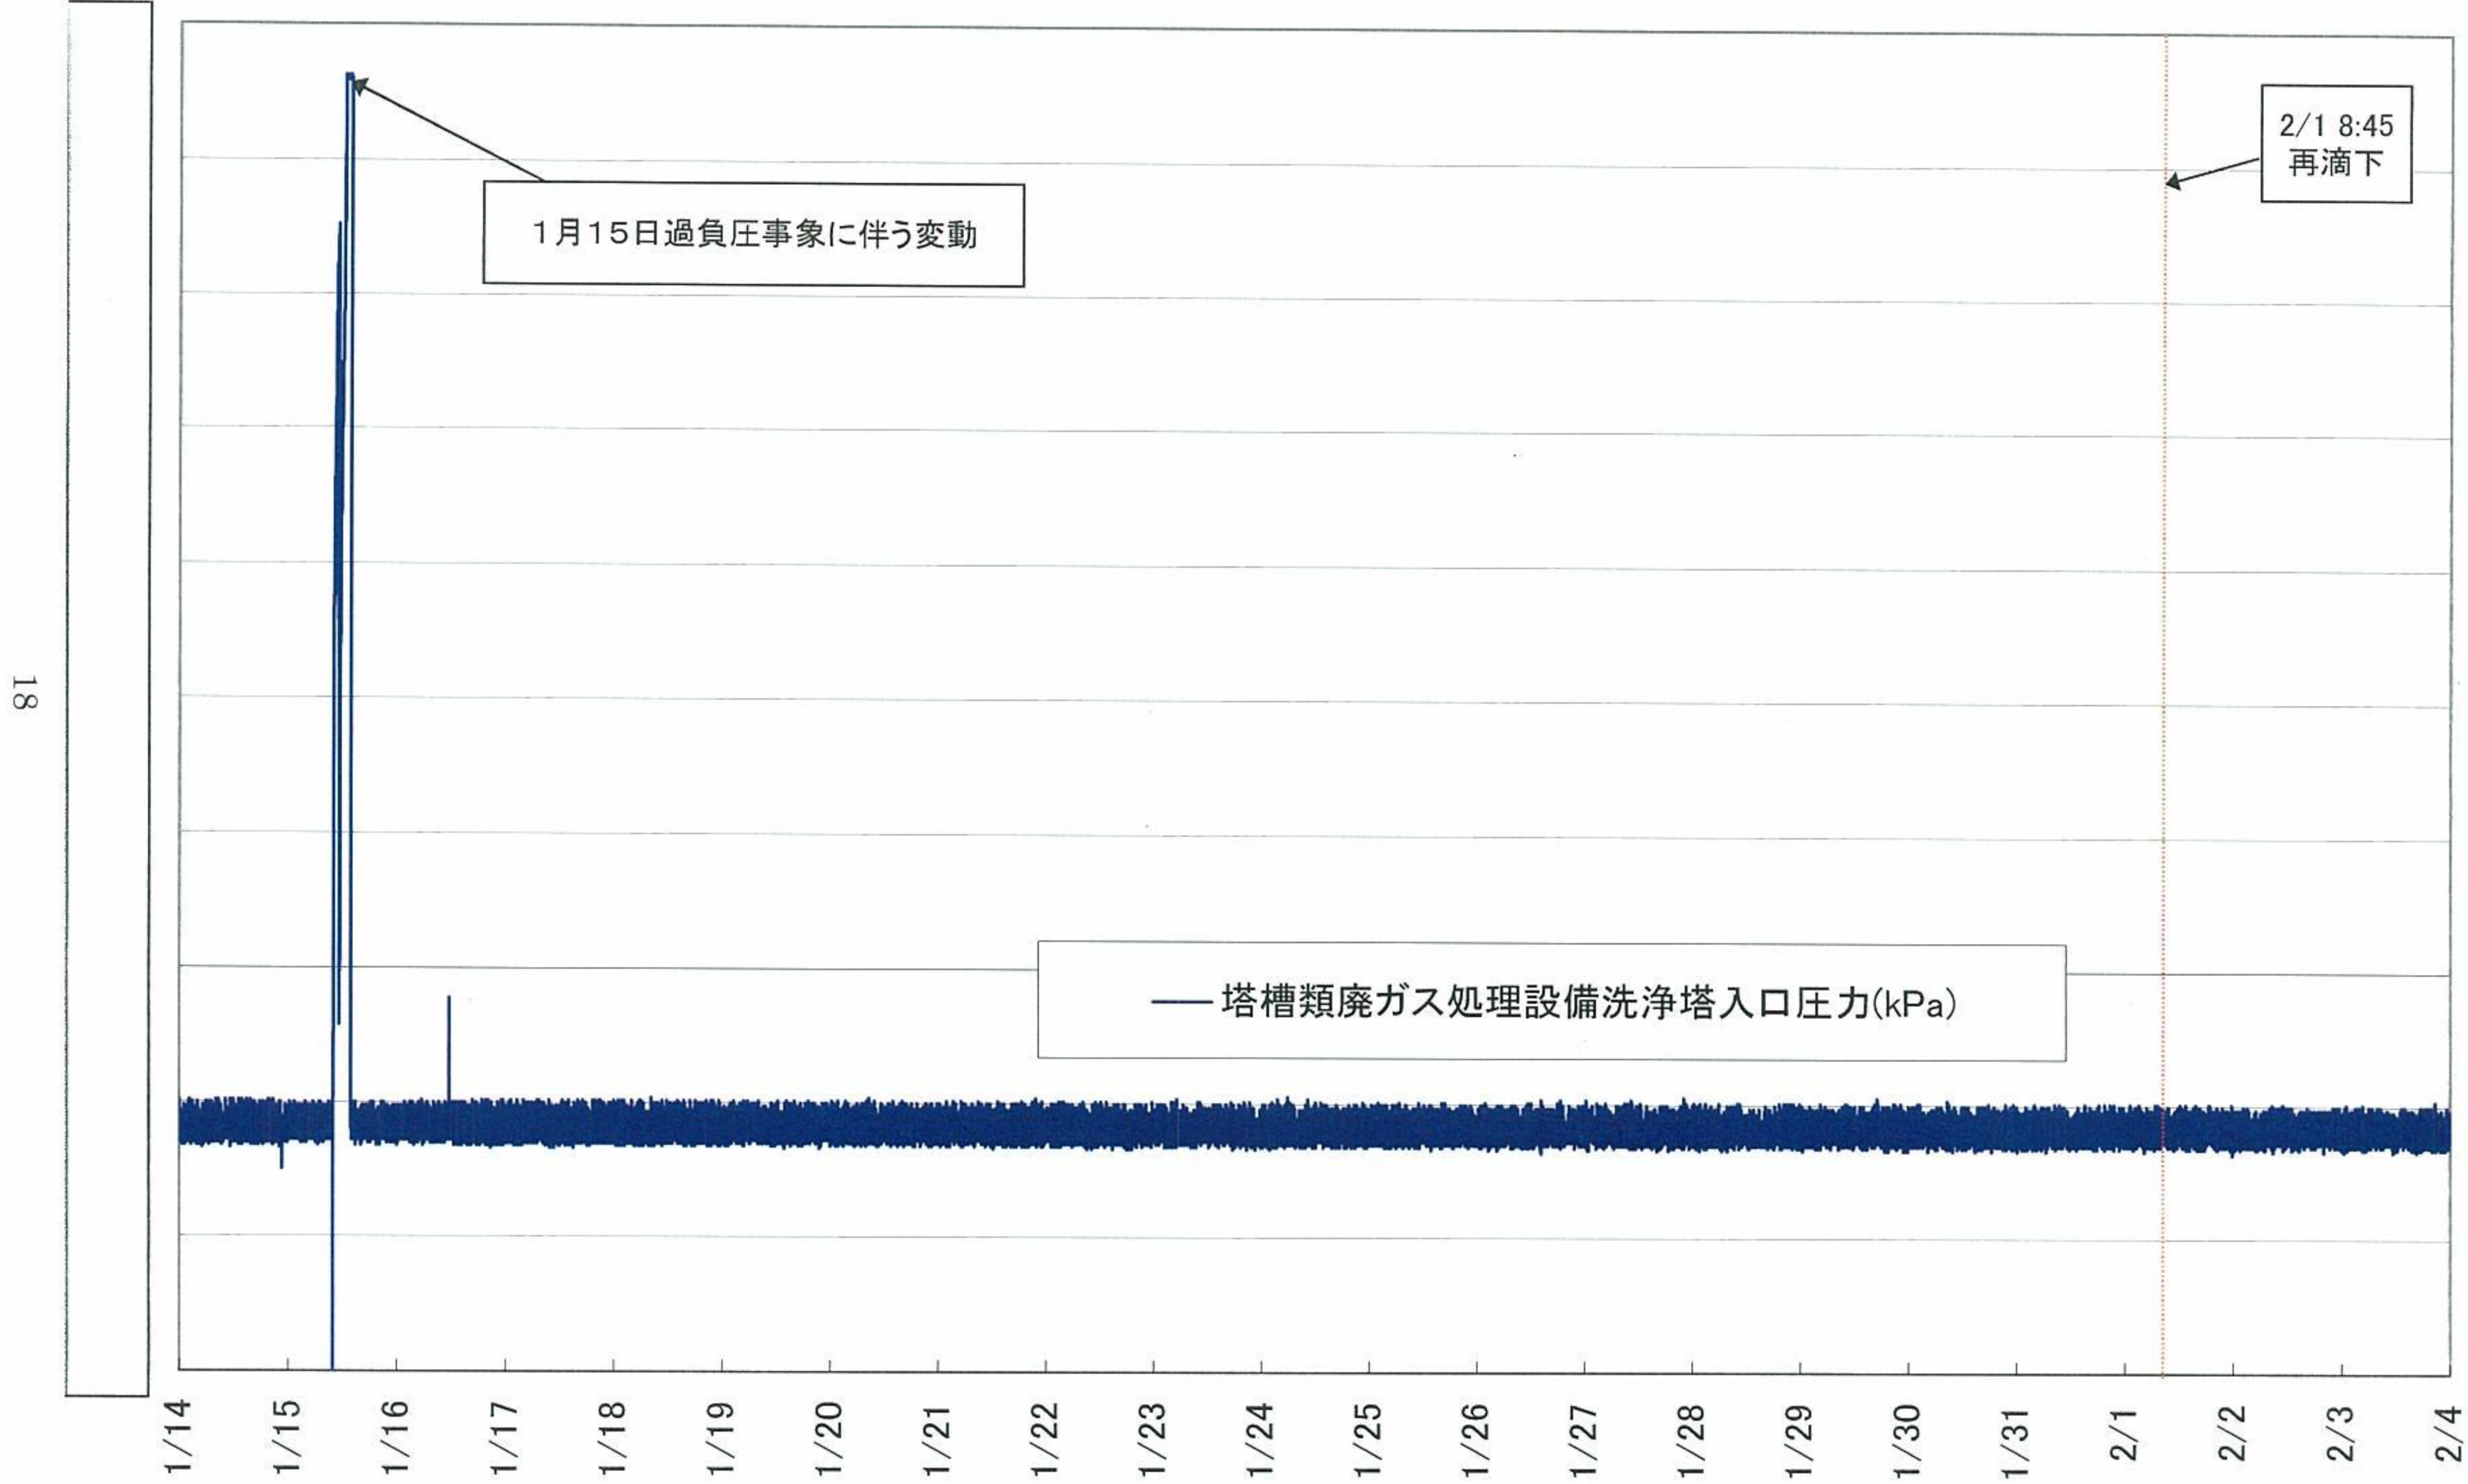
### 塔槽類廃ガス処理設備の圧力の推移

「高レベル廃液の滴下事象」の発生から、高レベル廃液の再滴下が確認された2月1日までの間の塔槽類廃ガス処理設備の圧力変動についてトレンドグラフにより調査した。

調査の結果、「高レベル廃液の滴下事象」の原因の一つである1月15日のような圧力変動はなかった。（添付資料－6 参照）

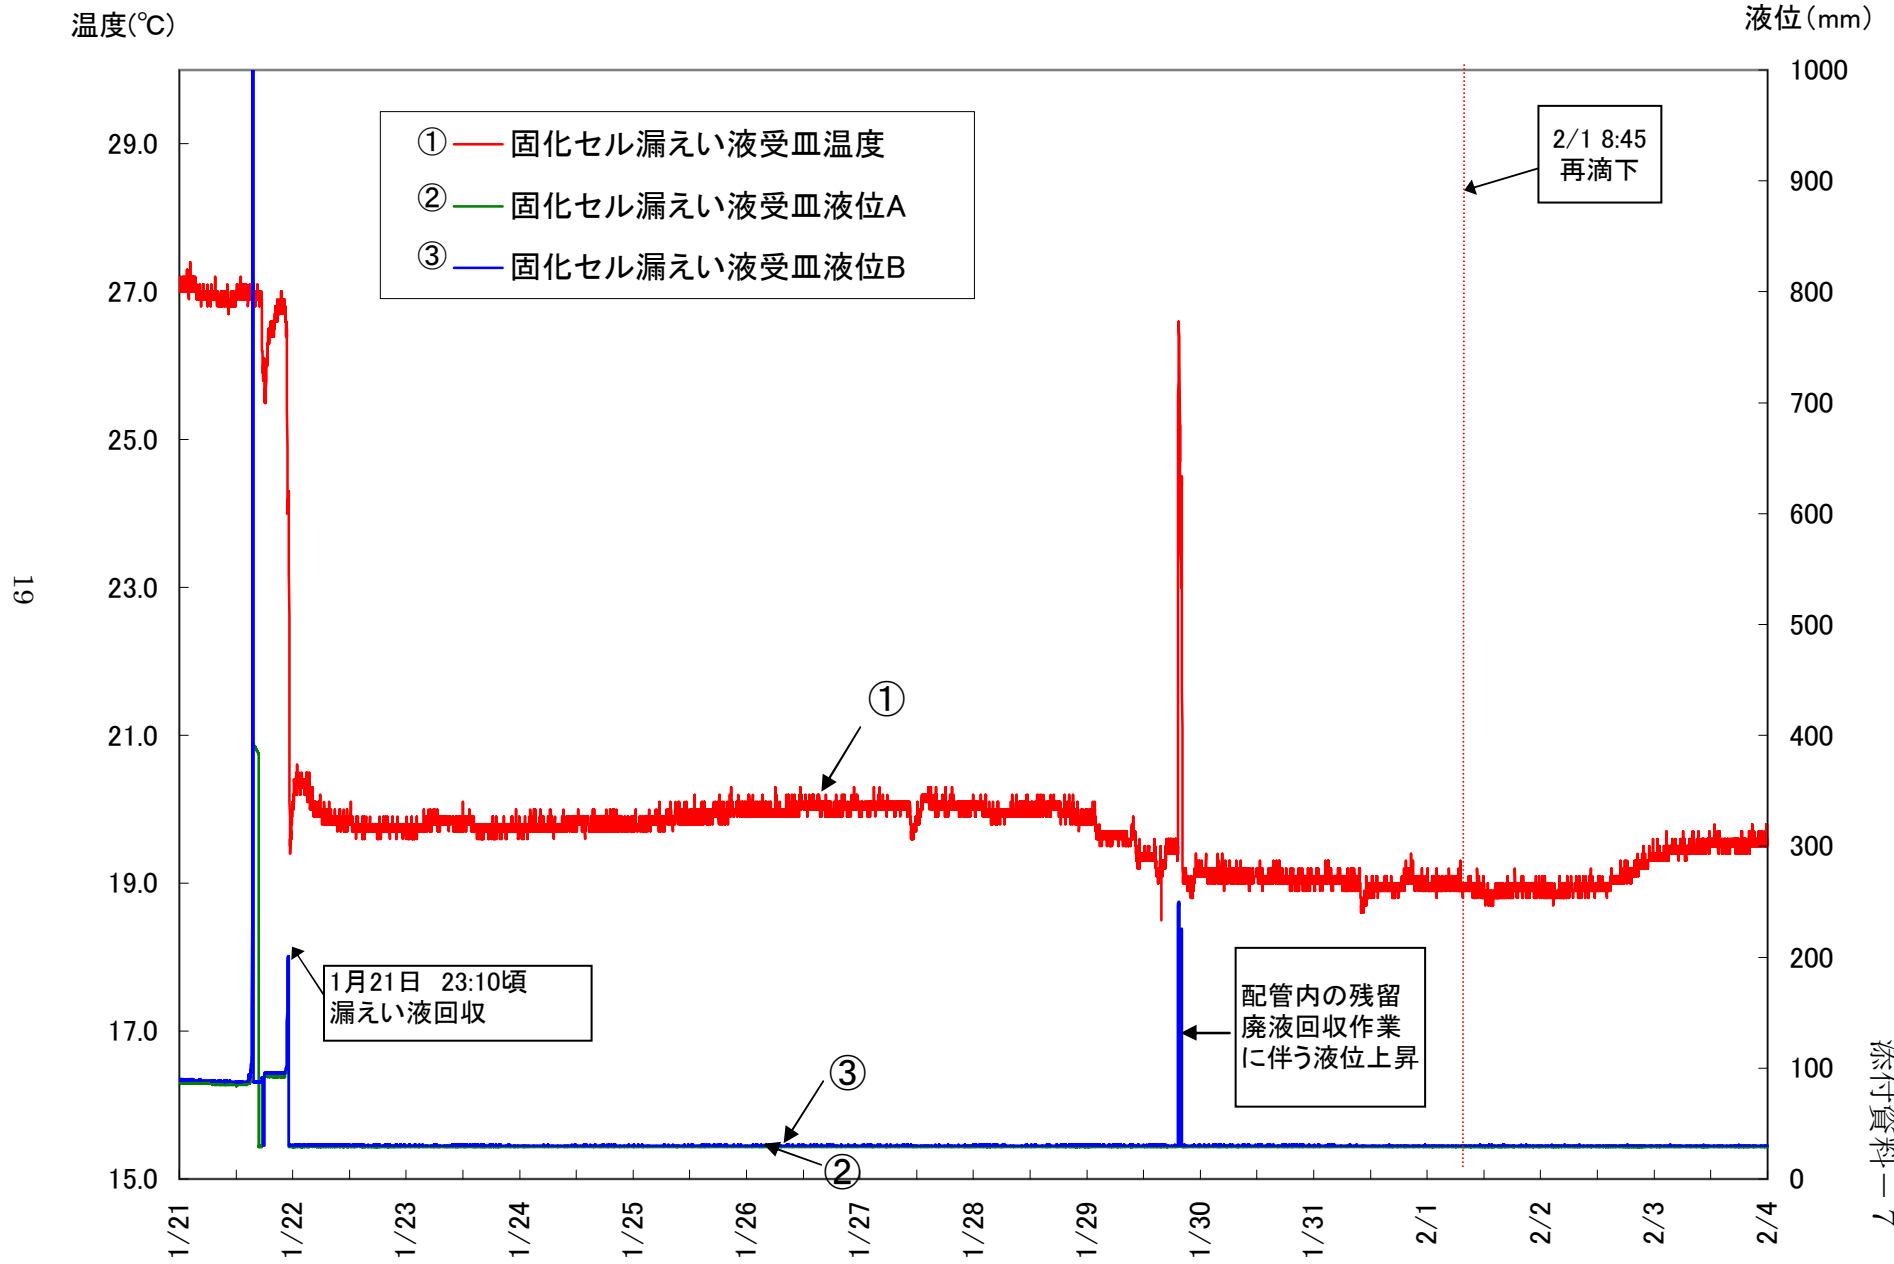
# 漏えい液受皿の液位、温度の推移

「高レベル廃液の滴下事象」の処置として固化セル漏えい液受皿集液ポット内の高レベル廃液の回収を実施した1月21日から、高レベル廃液の再滴下が確認された2月1日までの間の漏えい液受皿液位計及び温度計指示値の上昇の有無についてトレンドグラフにより調査した。

調査の結果、1月29日に実施した配管内の残留廃液回収作業時を除き、固化セル漏えい液受皿の液位及び温度の上昇は確認されなかった。（添付資料－7 参照）

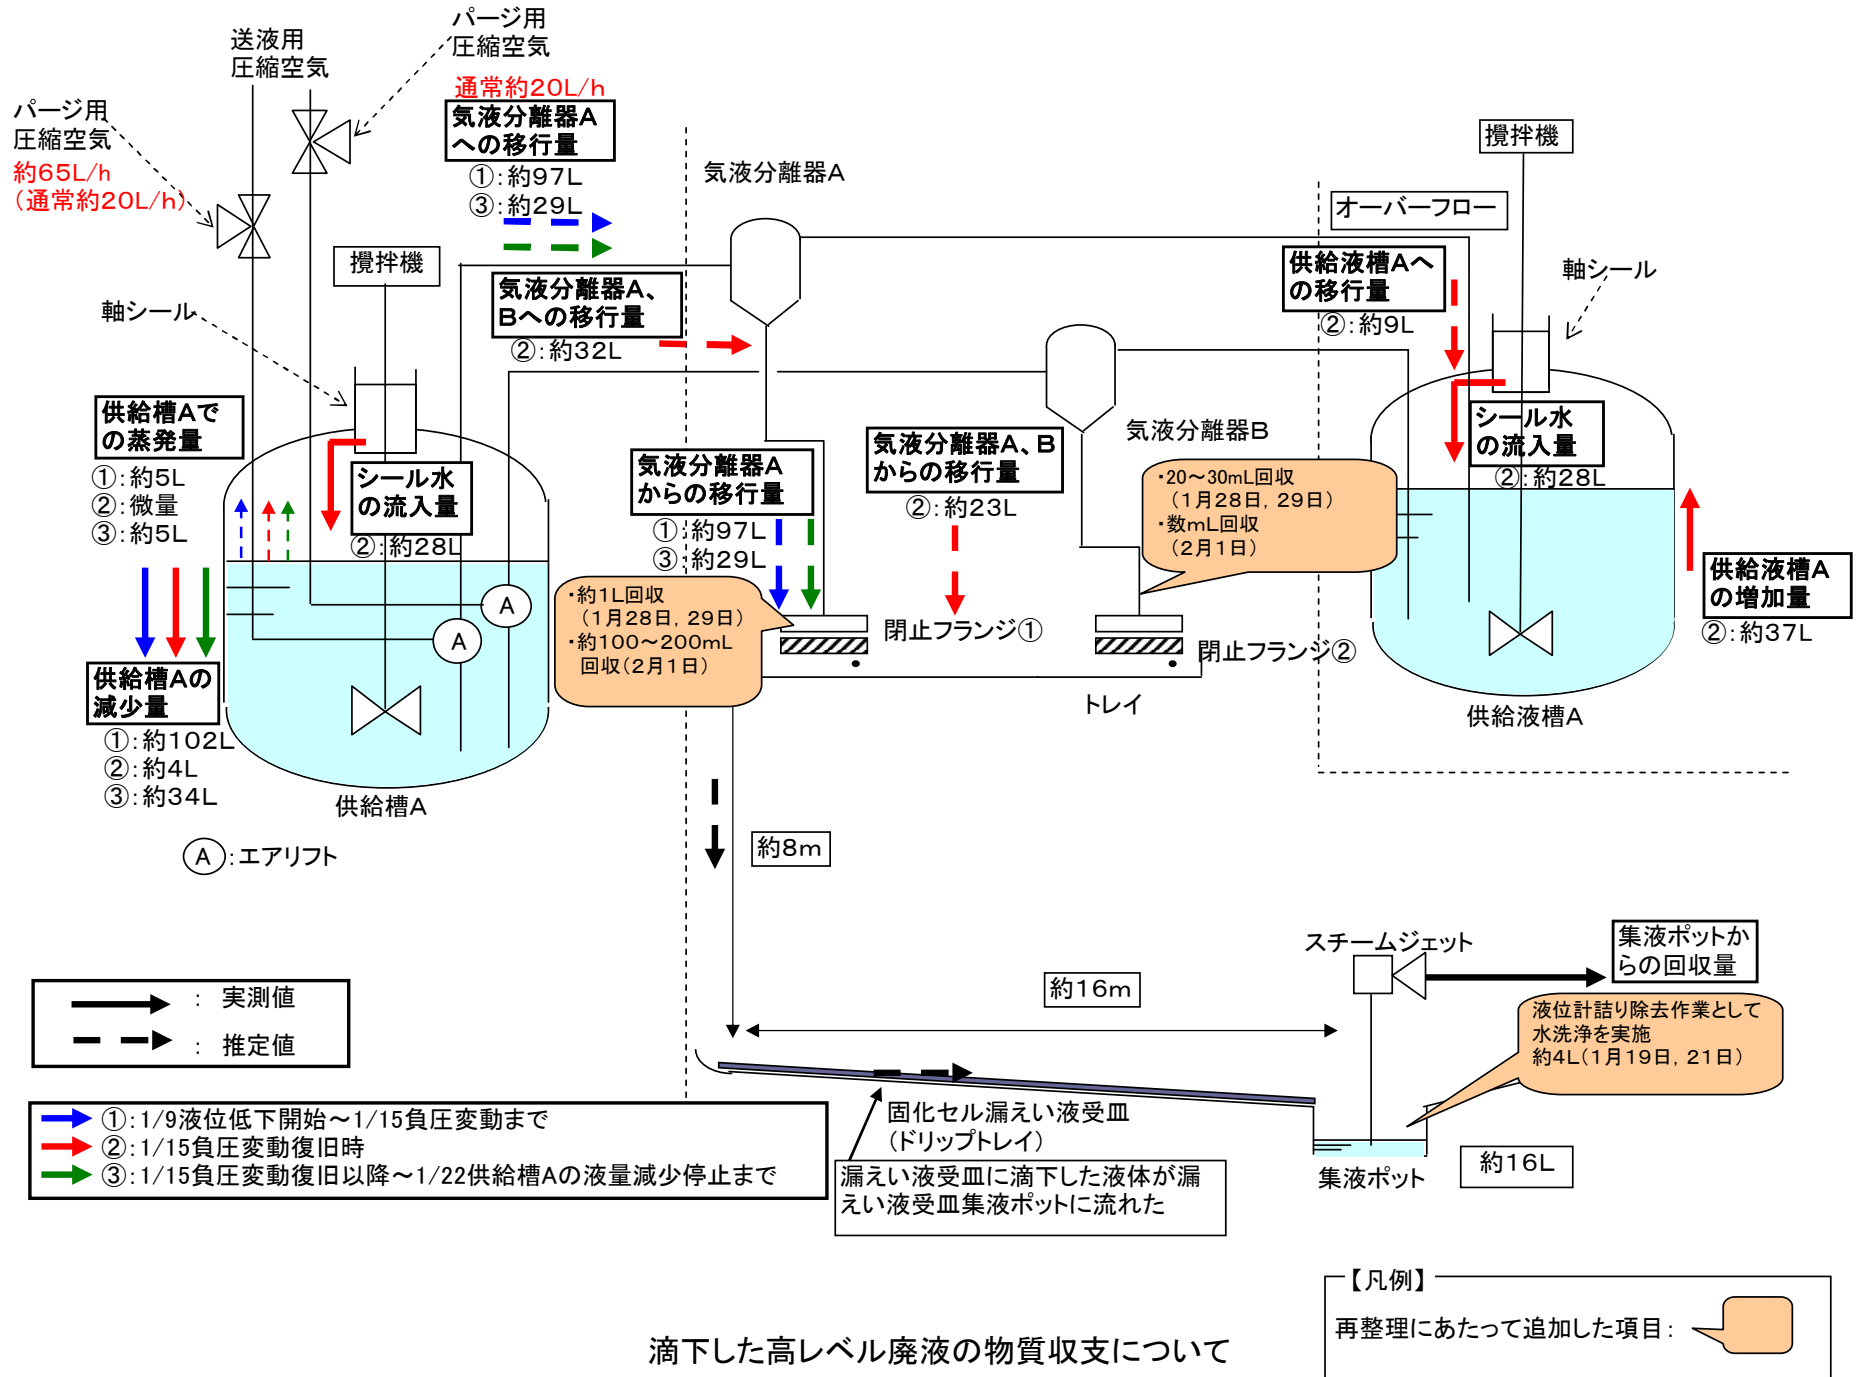
高レベル廃液の再滴下事象に係る要因分析図

| 【事象】 | 【要因0】 | 【要因1】 | 【要因2】 | 【要因3】 | 【確認結果】 | 【評価結果】 | | | | | |
|---|---|--|--|---|--|--|---|---|---|---|--|
| 固化セル内の閉止フランジから廃液が再滴下した | 閉止フランジにつながっている配管内に廃液があった | 1月21日に発生した滴下事象の処置として、1月28日～1月29日にかけて実施した閉止フランジにつながっている配管内の残留廃液回収作業が十分でなかった | 閉止フランジにつながっている配管内の残留廃液回収方法がフランジのボルトを緩めたのみで、フランジを開放状態にしていなかった | | 配管から流出した固形状の物質及びスラリー状の廃液を分析した結果、高レベル廃液相当であることを確認した | ○ | 配管内の残留廃液の回収が十分ではなかったことから、要因である可能性が高い | ○ | | | |
| | | | | | | | フランジの閉止方法が適切でなかった | ○ | 要因である可能性が高い | ○ | |
