再処理事業所 構内配置図

滴下箇所概要図

高レベル廃液滴下事象に関するエアリフト揚液確認試験

パージ空気流量が大きい値になったことに対する調査

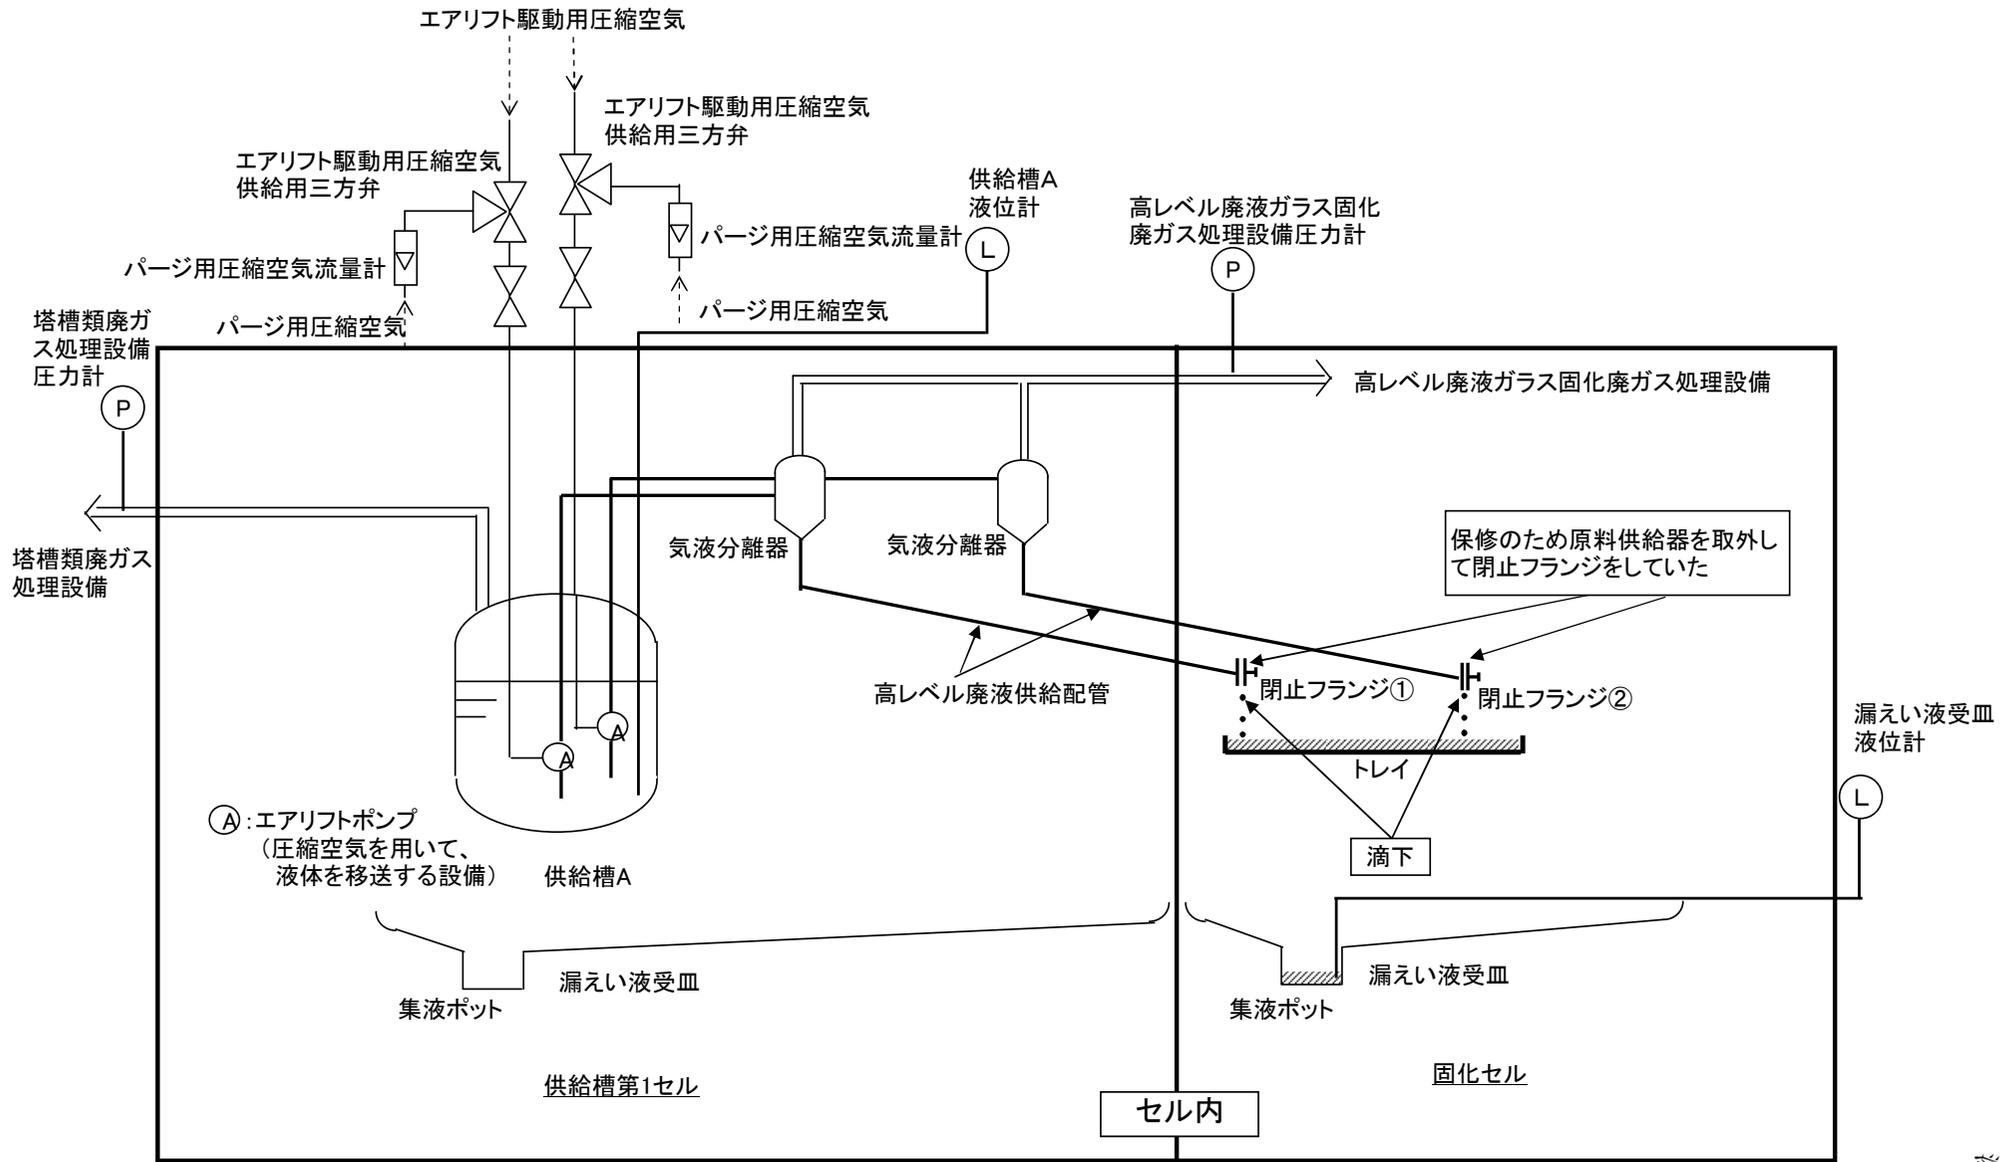
- 18時10分頃 ガラス固化課員は固化セル漏えい液受皿に滞留している液体の分析結果を確認
 ・Na : 73 g/L
 ・H⁺ : 0.85 mol/L
 ・γ : 2.0 × 10¹⁰ Bq/mL
- 18時35分頃 I TVカメラで廃液供給配管の閉止フランジ①の漏えい確認用のトレイを確認したところ、トレイ上が満水状態になっていることを確認
- 18時37分 閉止フランジ①からトレイ上に液体が滴下していることを確認 (10秒に1滴)
- 19時45分 純水供給用ラインバルブ、エアリフト駆動用圧縮空気ラインバルブを確認
- 20時01分 ~ 20時10分 閉止フランジ①のボルトの増し締めを実施
- 20時15分 建屋内のエリアモニタ、ダストモニタ、主排気筒モニタ、モニタリングポスト及びモニタリングステーションの指示値に異常なしを確認
- 20時42分 閉止フランジボルトの増し締め完了後の閉止フランジ①の滴下監視を実施し、滴下が停止したことを確認
- 20時53分 トレイ観察時、閉止フランジ②からの滴下を確認 (1分に1滴)
- 21時02分 ~ 21時22分 閉止フランジ②のボルトの増し締めを実施
- 21時52分 閉止フランジ②のボルトの増し締め完了後滴下監視を実施し、滴下が停止したことを確認

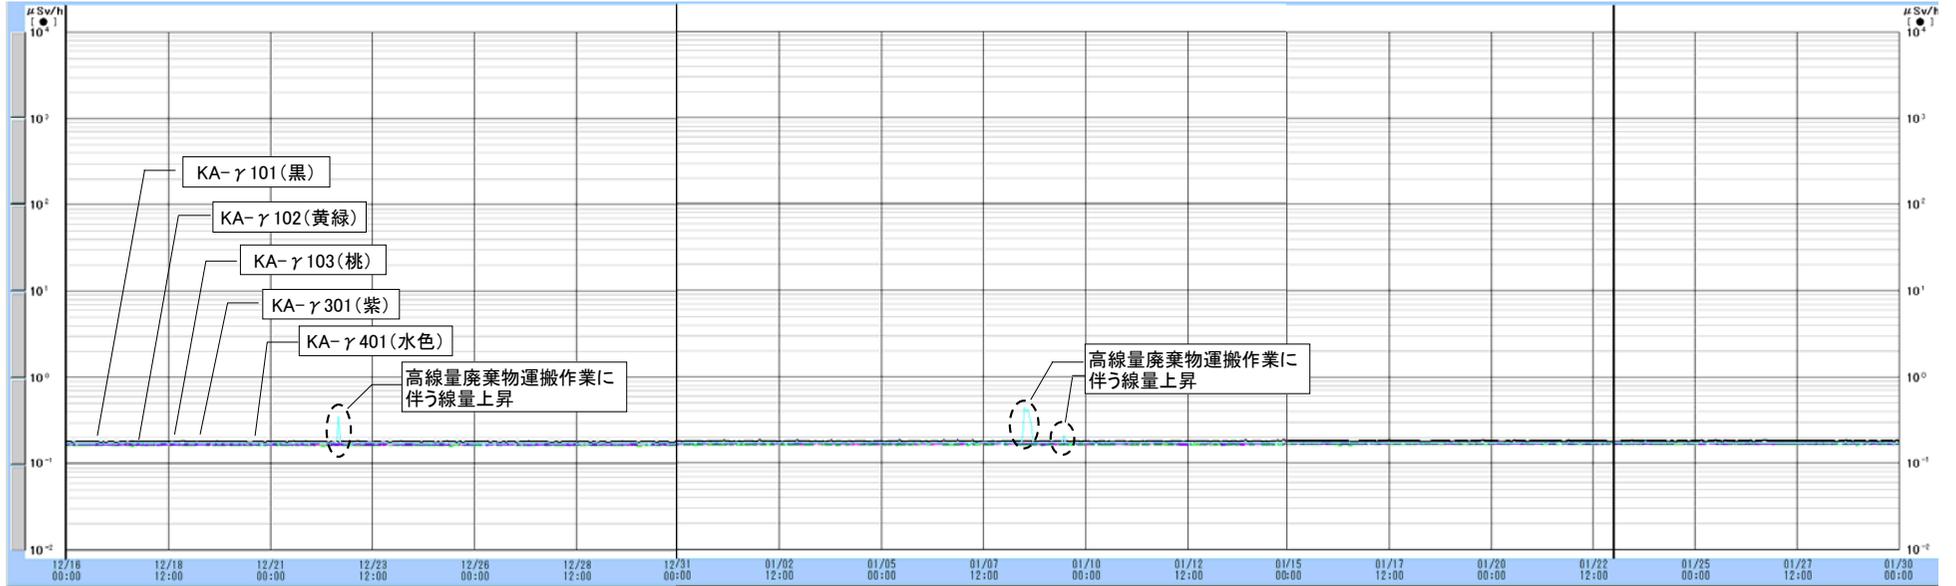
・ γ 線エリアモニタの変動推移

※モニタの指示値は通常の変動範囲内であり、本事象に伴う異常はなかった。

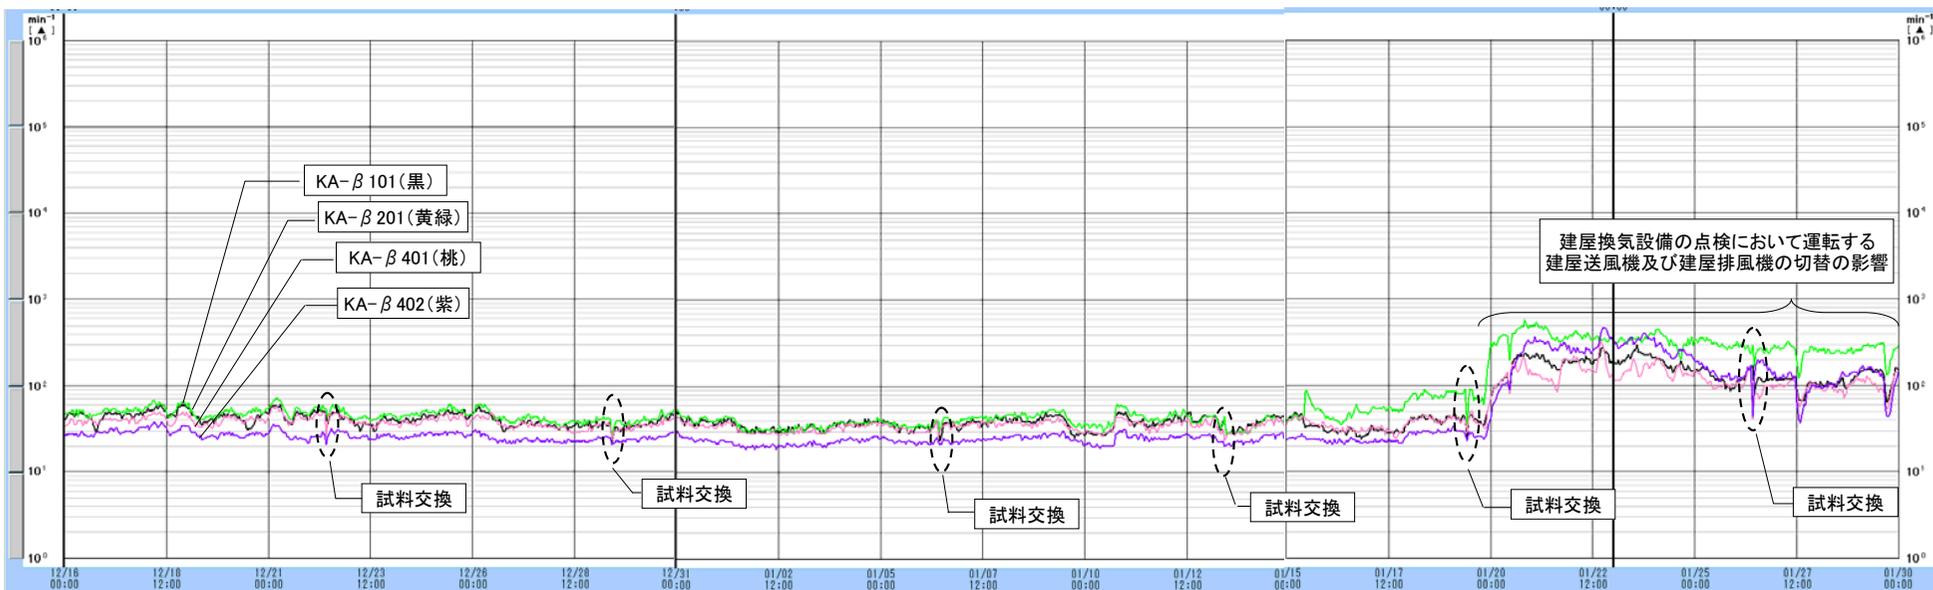
・β線ダストモニタの変動推移

※モニタの指示値は通常の変動範囲内であり、本事象に伴う異常はなかった。

注) 建屋換気設備の点検において運転する建屋送風機及び建屋排風機を切り替えたことにより室内換気量が低下し、天然核種(ラドン・トロン及び娘核種)の濃度が上昇し、ダストモニタの指示値が変動した。

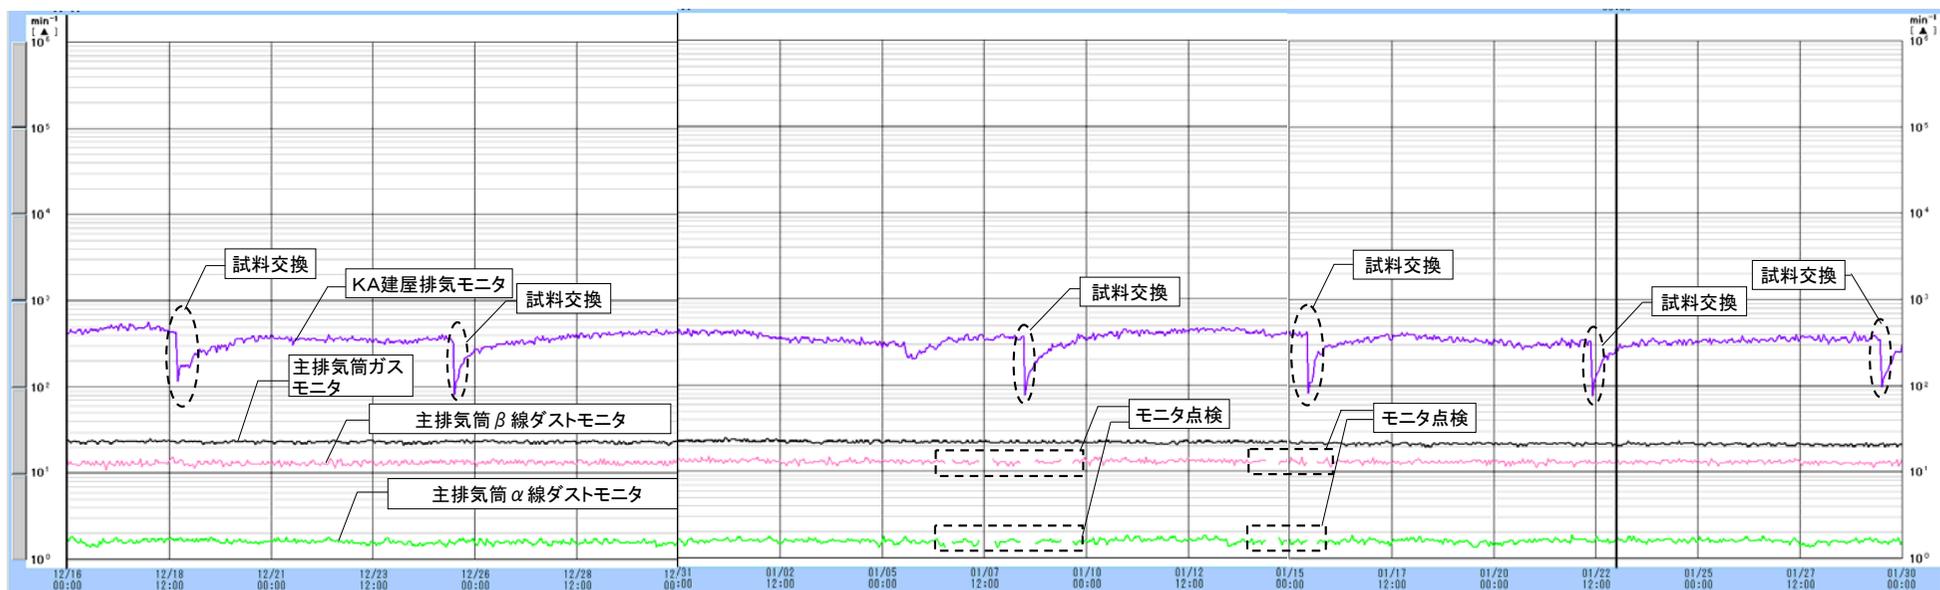
主排気筒モニタの変動推移(1/2)

※モニタの指示値は通常の変動範囲内であり、本事象に伴う異常はなかった。

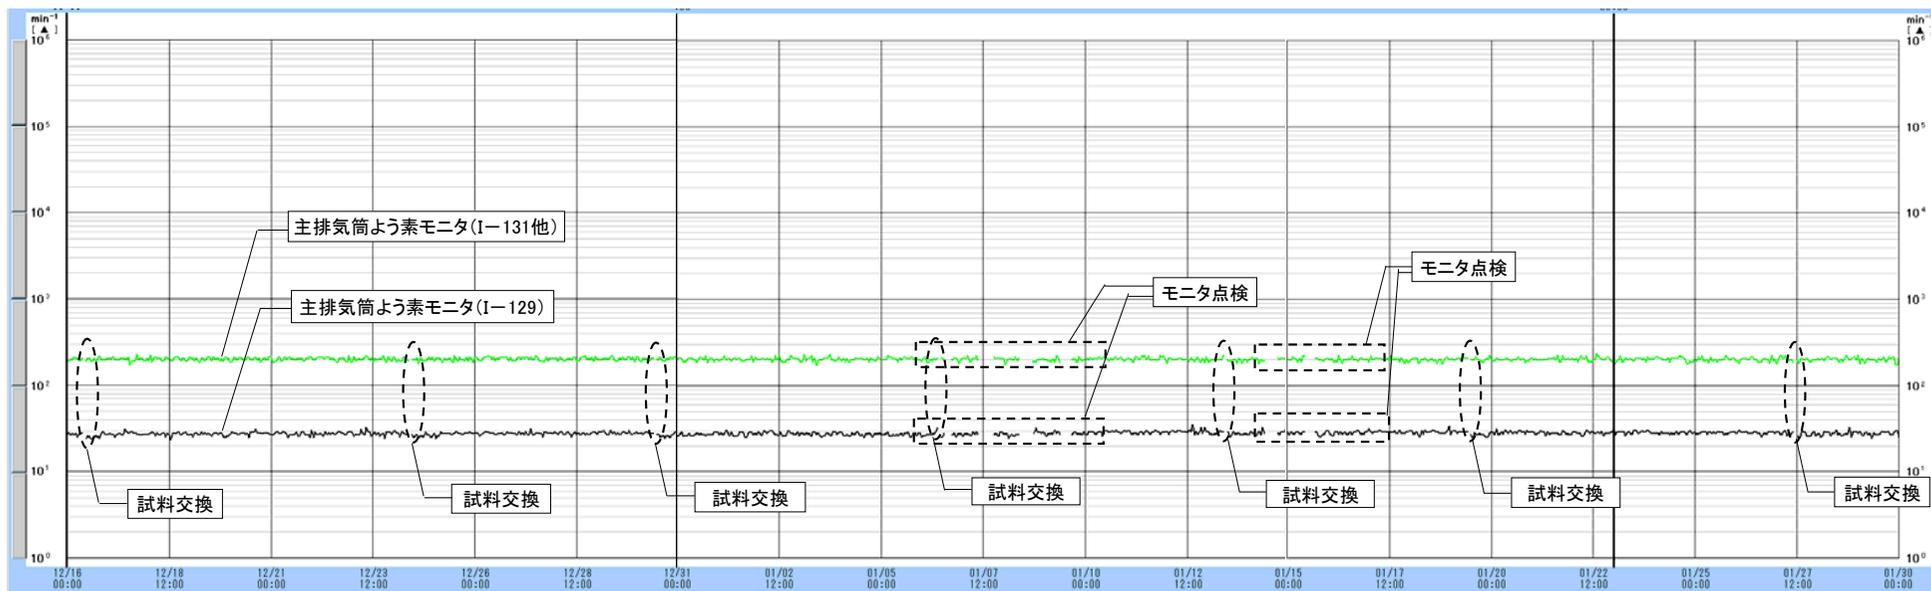
主排気筒モニタの変動推移(2/2)

※モニタの指示値は通常の変動範囲内であり、本事象に伴う異常はなかった。

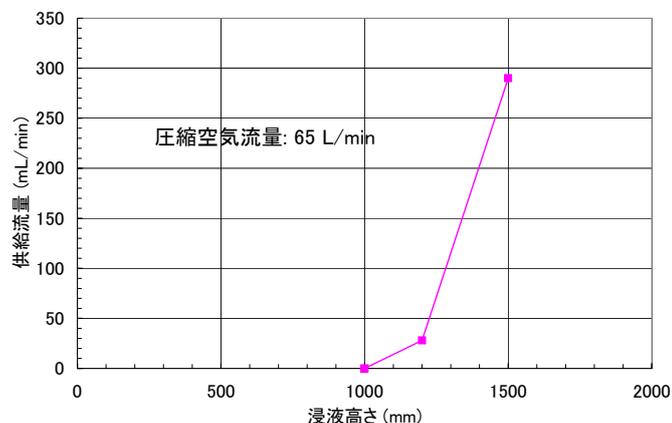
エアリフトへの圧縮空気流量を 65 L/h と設定すると、供給槽 A の液位低下発生直後を想定した条件①において約 28 mL/min、VOG 圧力計設備点検に伴う過負圧事象後の復旧時を想定した条件②において約 290 mL/min の移送流量が測定された。

実機の条件とは溶液の温度、密度が異なるものの、エアリフトによる揚液への影響は少ないため、本結果により実機においても圧縮空気流量約 65 L/h において溶液の移送がされていたものと考えられる。

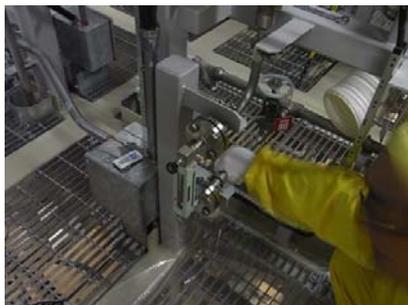
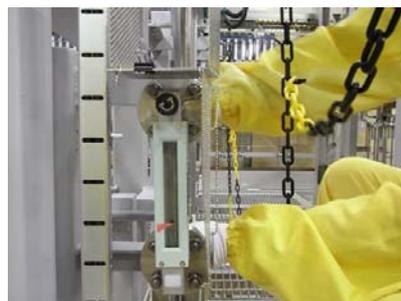
配管を振動させる様子

- ・当該設定弁の周辺に振動を与える要因となる設備がないことを確認した。
- ・作業等により発生する振動などでは流量は変わらないことを確認した。
- ・当該設定弁は人等が接触するおそれのある位置に設置されていることを確認した。

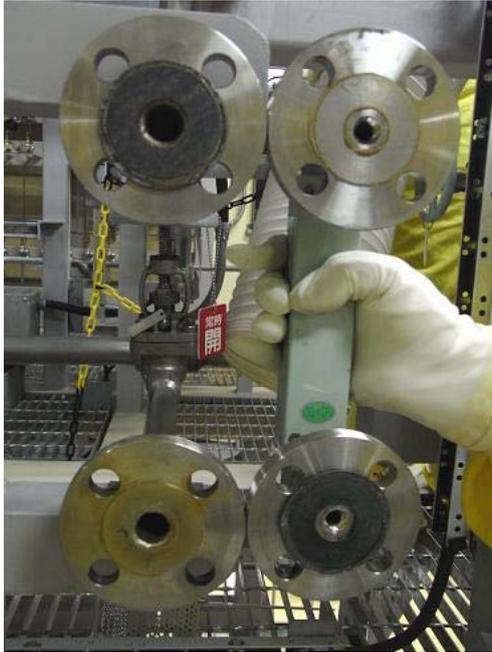
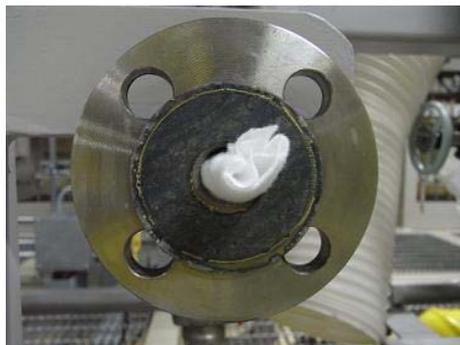
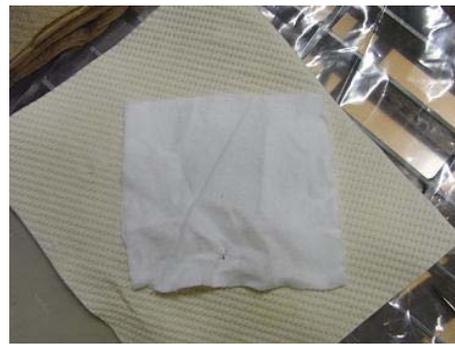
- ・流量計を分解点検した結果、有意な異物がないことを確認した。
