高レベル廃液ガラス固化建屋  
固化セルにおける高レベル廃液の再滴下について

(報 告)

平成21年2月10日  
平成21年2月24日（改正）  
日本原燃株式会社

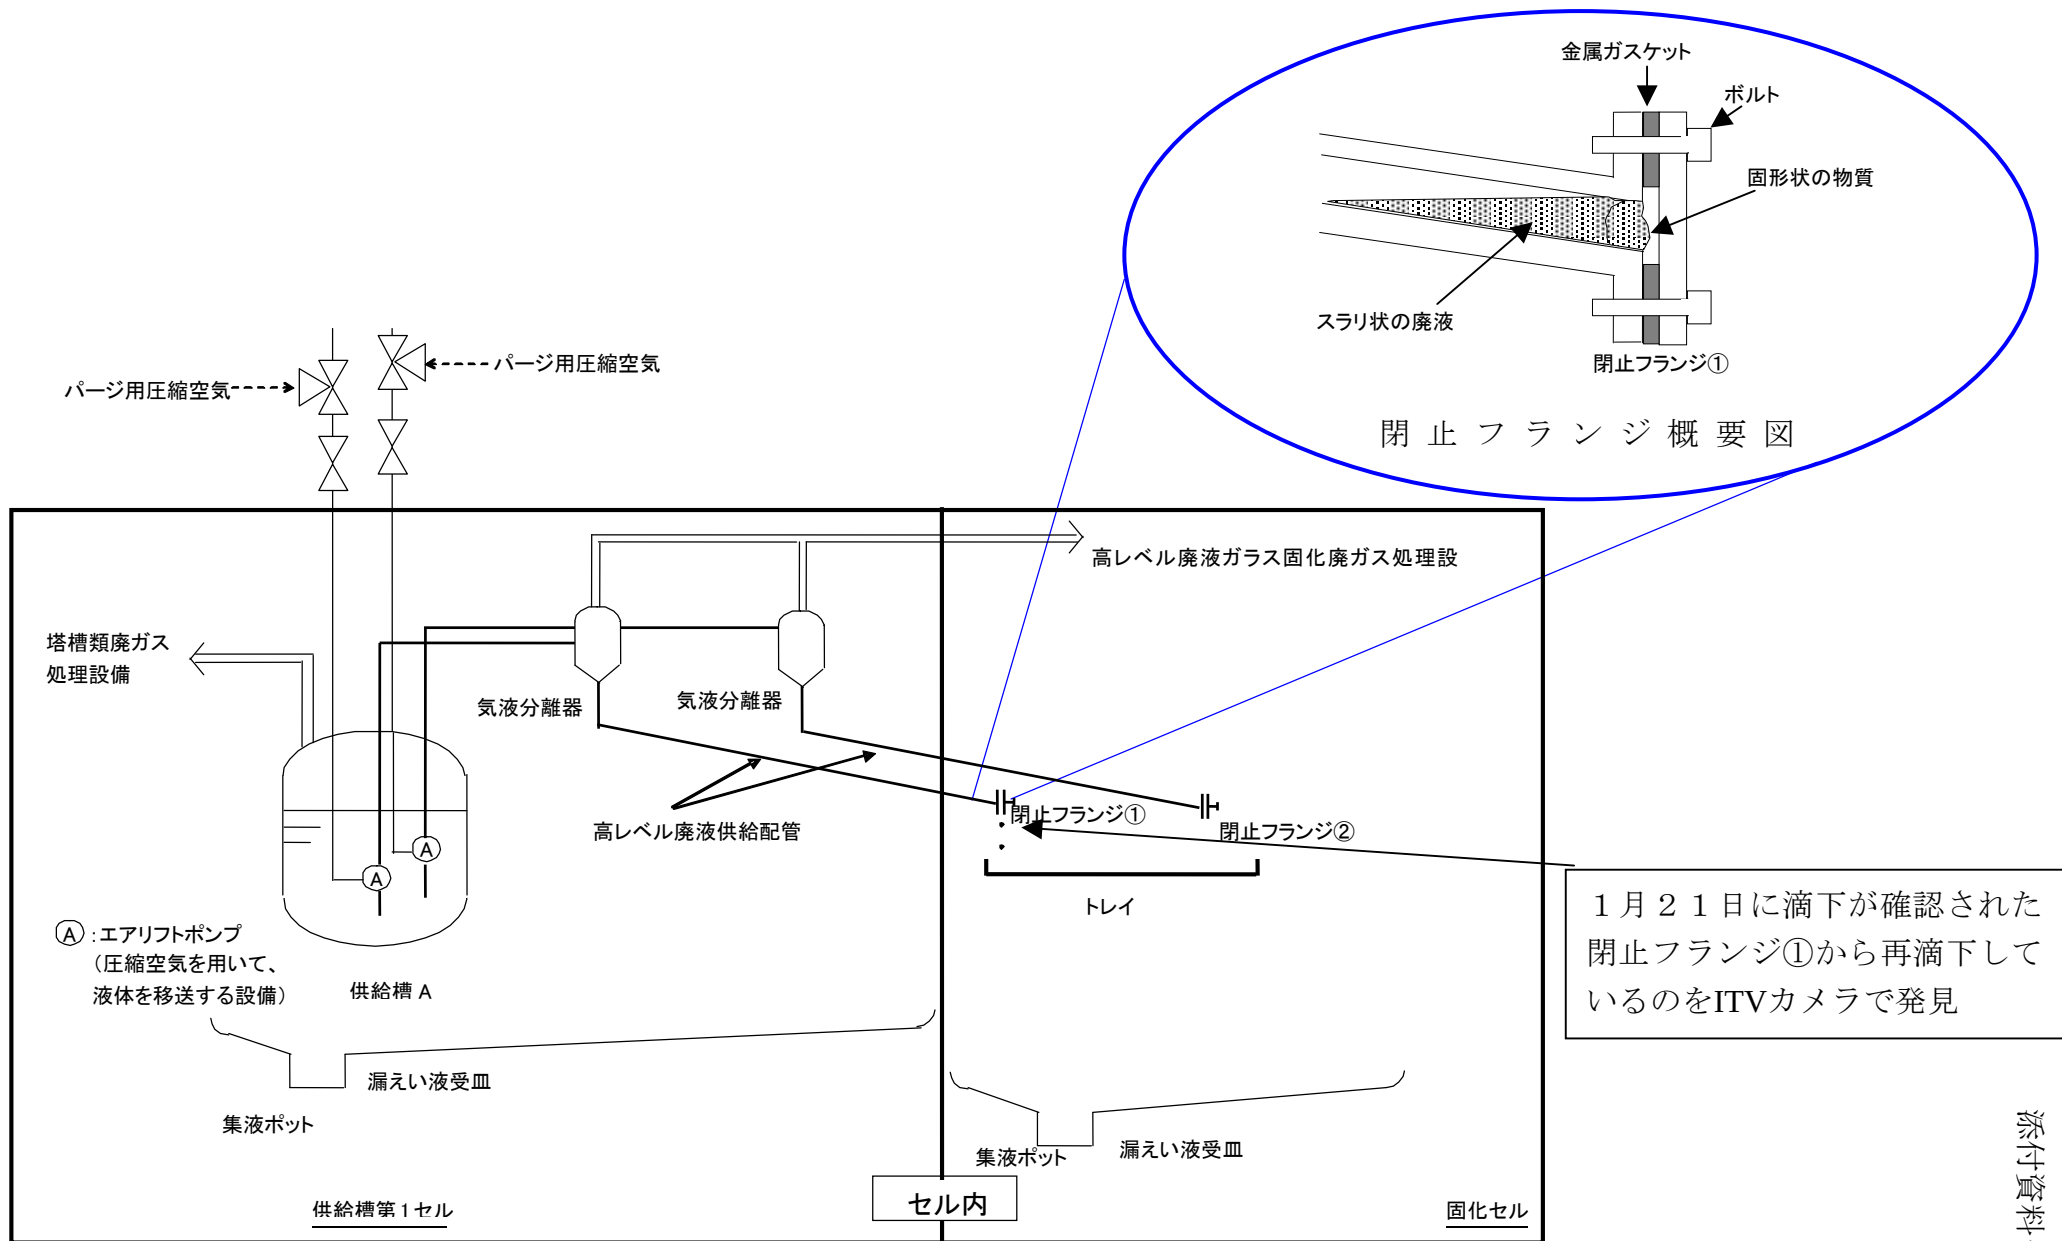
高レベル廃液の再滴下箇所概要図

1月21日に発生した「高レベル廃液ガラス固化建屋 固化セルにおける高レベル廃液の滴下について（1月30日報告）」（以下、「高レベル廃液の滴下事象」という。）の事象を受け、ＩＴＶカメラによる監視強化を行っていたところ、2月1日8時45分頃に、再び閉止フランジ①から廃液が、1滴／2分程度で滴下していることを発見した。

6 章の調査結果及び添付資料－11 に基づき、閉止フランジ①から廃液の再滴下が確認された事象の原因を推定した結果、配管内の残留廃液回収作業が十分ではなかったことから、閉止フランジ①につながっている配管内にスラリ状の廃液が残留していたためである。

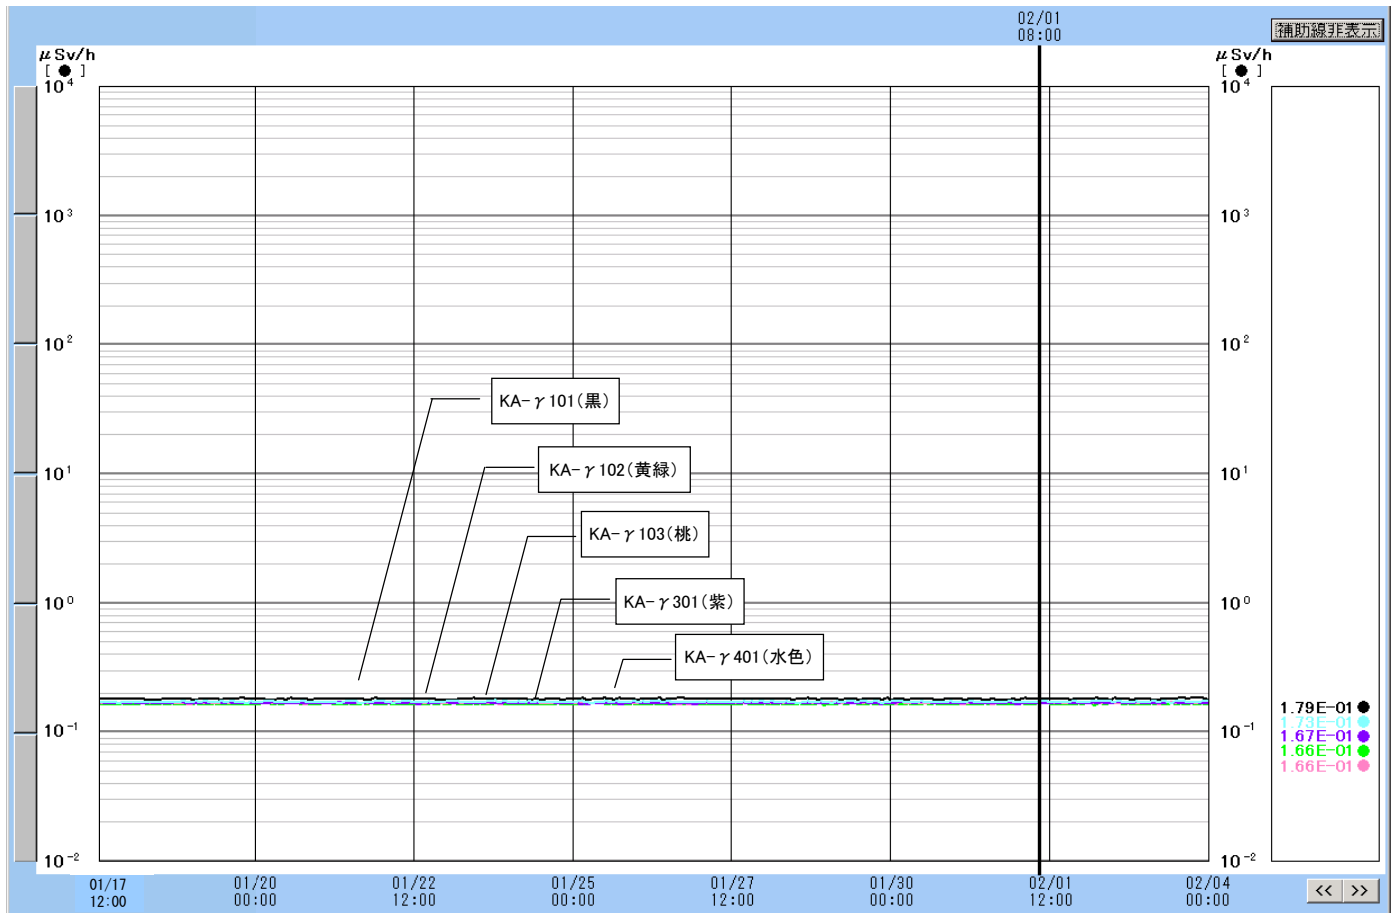
・γ線エリアモニタの変動推移

※モニタの指示値は、通常の変動範囲内であり本事象に伴う異常はなかった。

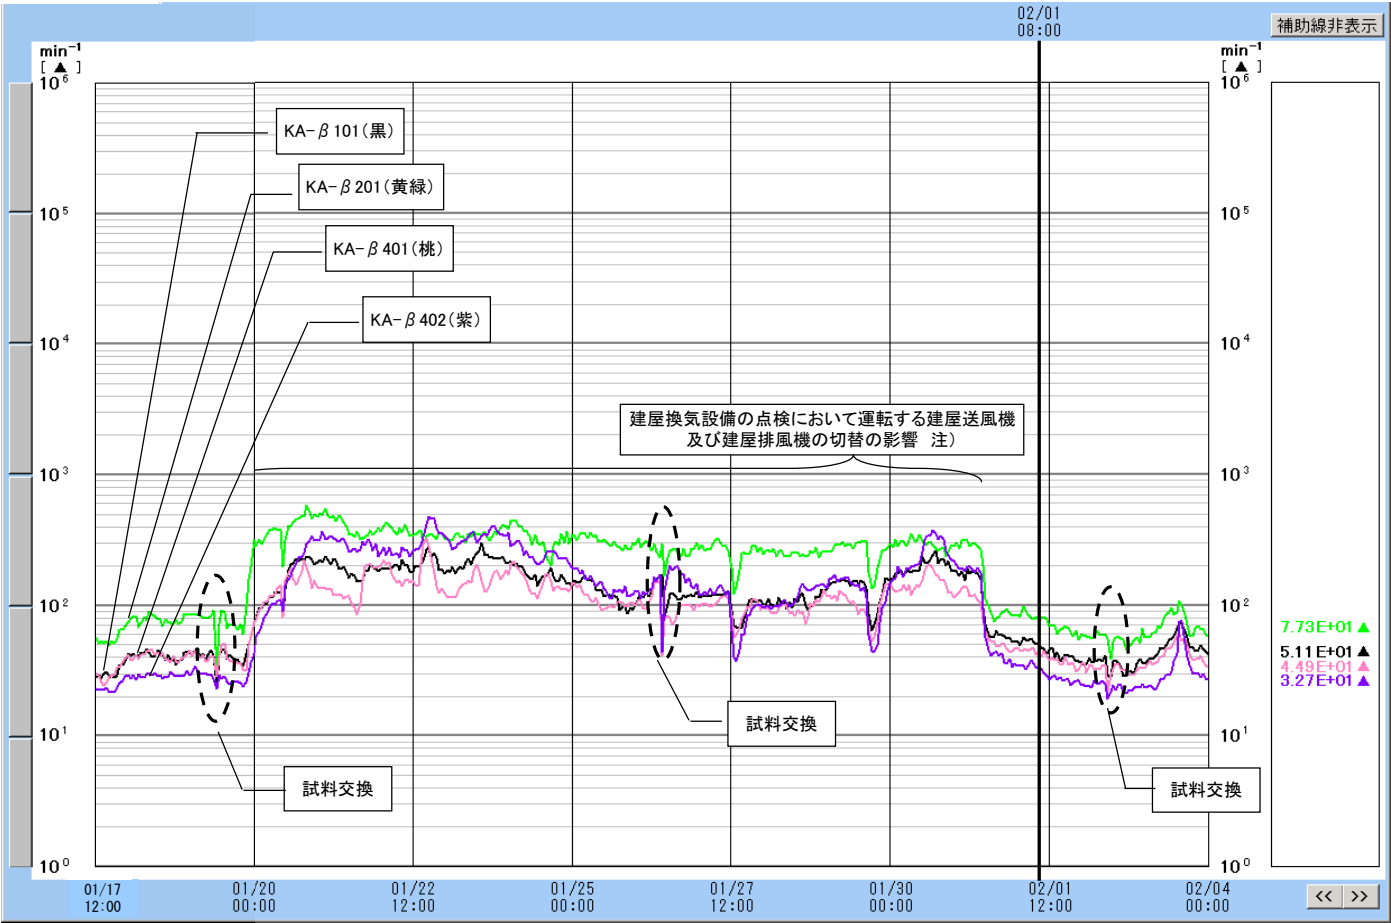
・β線ダストモニタの変動推移

※モニタの指示値は、通常の変動範囲内であり本事象に伴う異常はなかった。

注) 建屋換気設備の点検において運転する建屋送風機及び建屋排風機を切り替えたことにより室内換気量が低下し、天然核種(ラドン・トロン及び娘核種)の濃度が上昇し、ダストモニタの指示値が変動した。

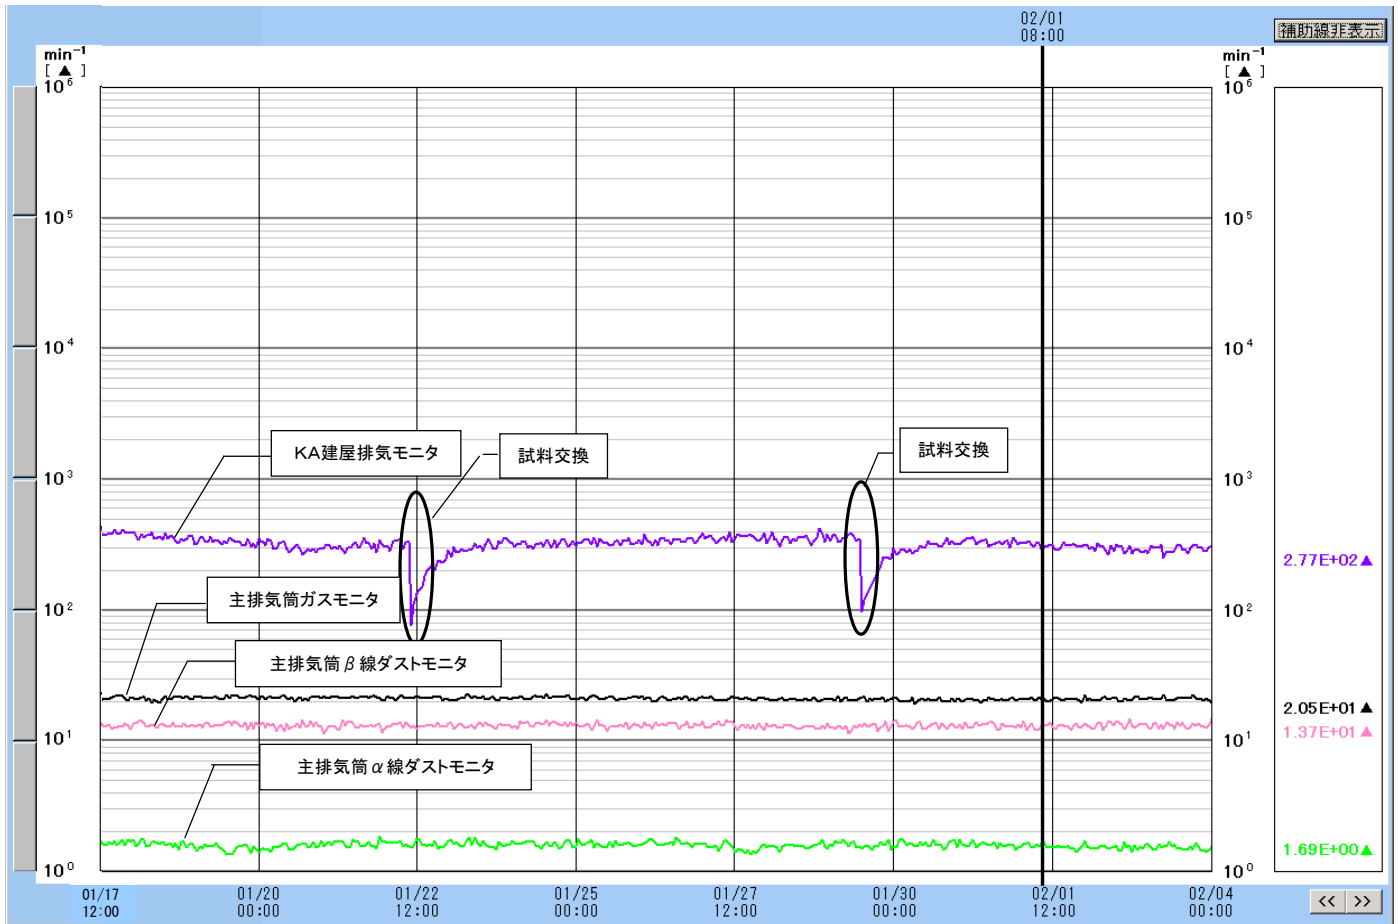
主排気筒モニタの変動推移(1/2)

※モニタの指示値は、通常の変動範囲内であり本事象に伴う異常はなかった。

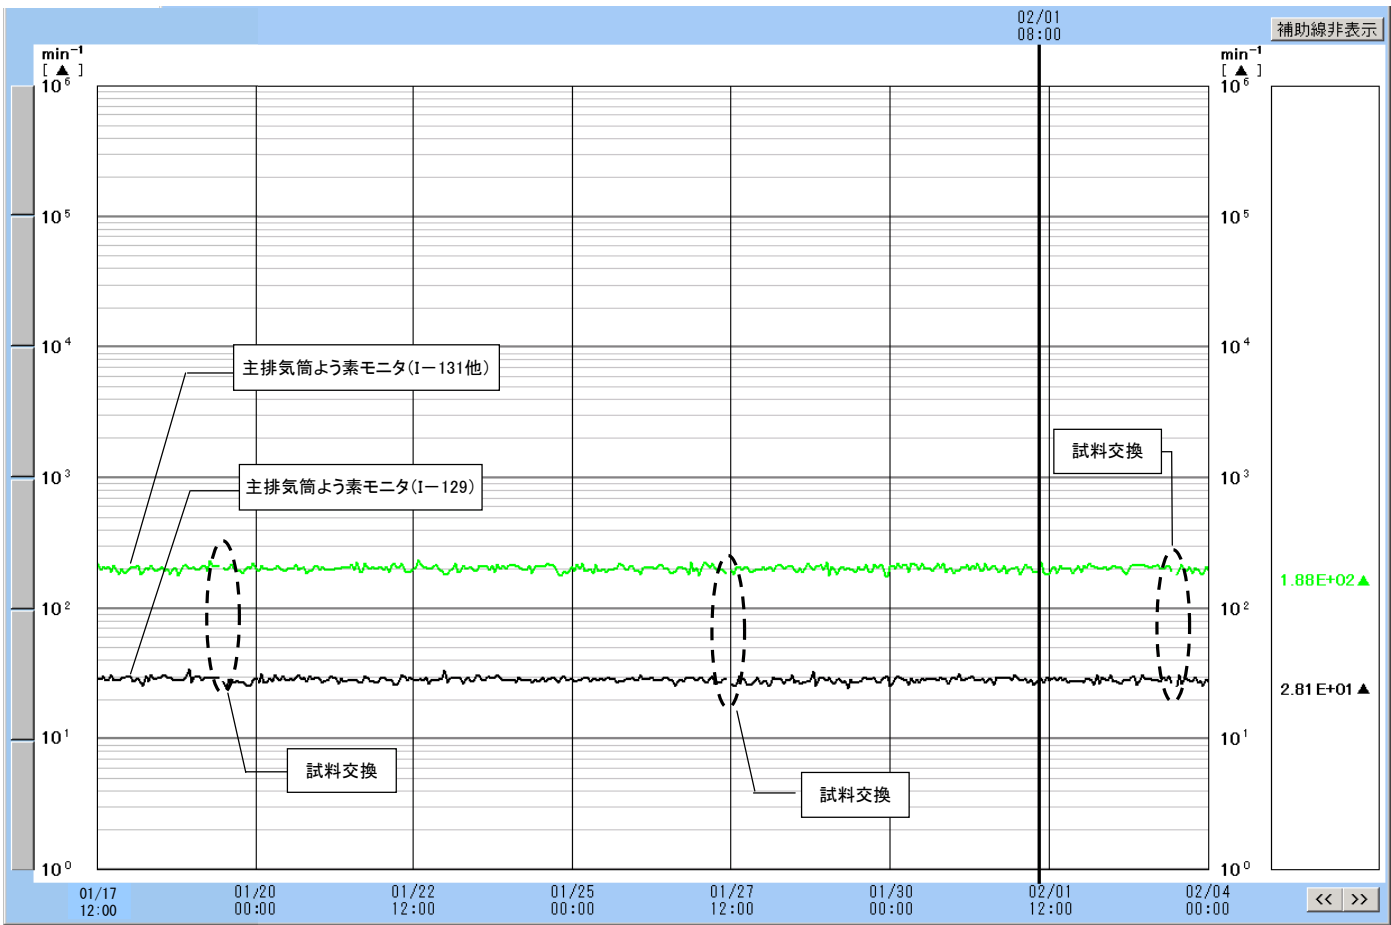
主排気筒モニタの変動推移(2／2)  
・主排気筒よう素モニタ(I-129)  
・主排気筒よう素モニタ(I-131他)

※モニタの指示値は、通常の変動範囲内であり本事象に伴う異常はなかった。

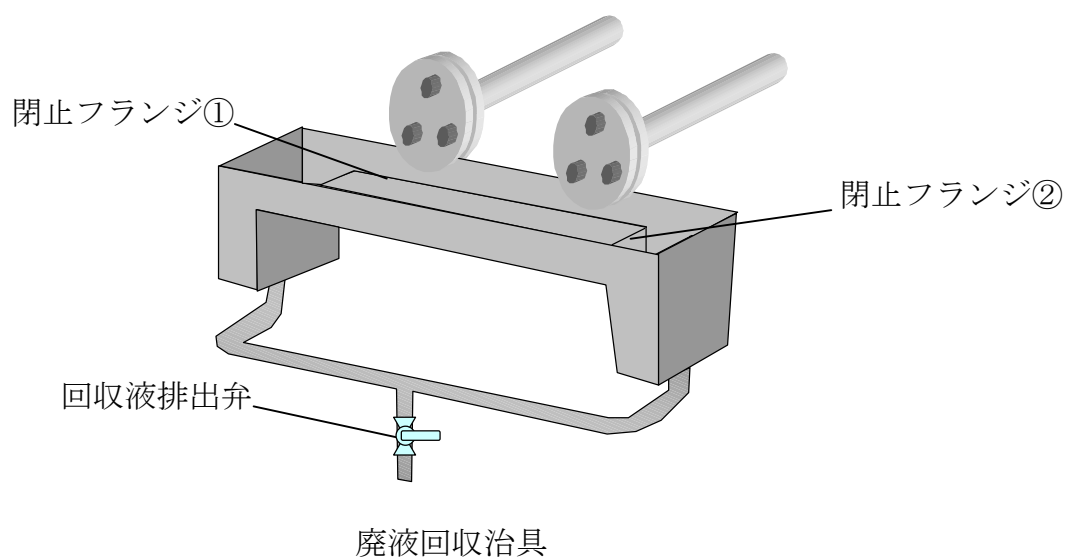
## 配管内の残留廃液回収作業

回収作業は、閉止フランジ①及び②のボルトを緩め、出てくる廃液を廃液回収治具に受ける方法で実施した。

廃液回収治具に受けた廃液は、漏えい液受皿集液ポット上において回収液排出弁を開き排出し、純水により希釈した後、高レベル廃液共用貯槽に回収した。

廃液回収治具には、回収量を測定するための目盛り及び回収液を試料採取する装置を備えている。
